DETERMINACIÓN Y EVALUACIÓN DE LAS  
PATOLOGÍAS DEL CONCRETO EN SOBRECIMENTOS Y  
MUROS DE ALBAÑILERÍA EN EL CERCO PERIMÉTRICO  
DEL CENTRO DE SALUD DE LA POLICÍA NACIONAL  
DEL PERÚ DEL CENTRO POBLADO DEL BARRIO DE  
SANTA ANA, DISTRITO DE CARMEN ALTO,  
PROVINCIA DE HUAMANGA, REGIÓN AYACUCHO,  
ABRIL 2018

**TESIS PARA OPTAR EL TITULO PROFESIONAL DE  
INGENIERO CIVIL**

BACH. VICTOR SARMIENTO ROBLES

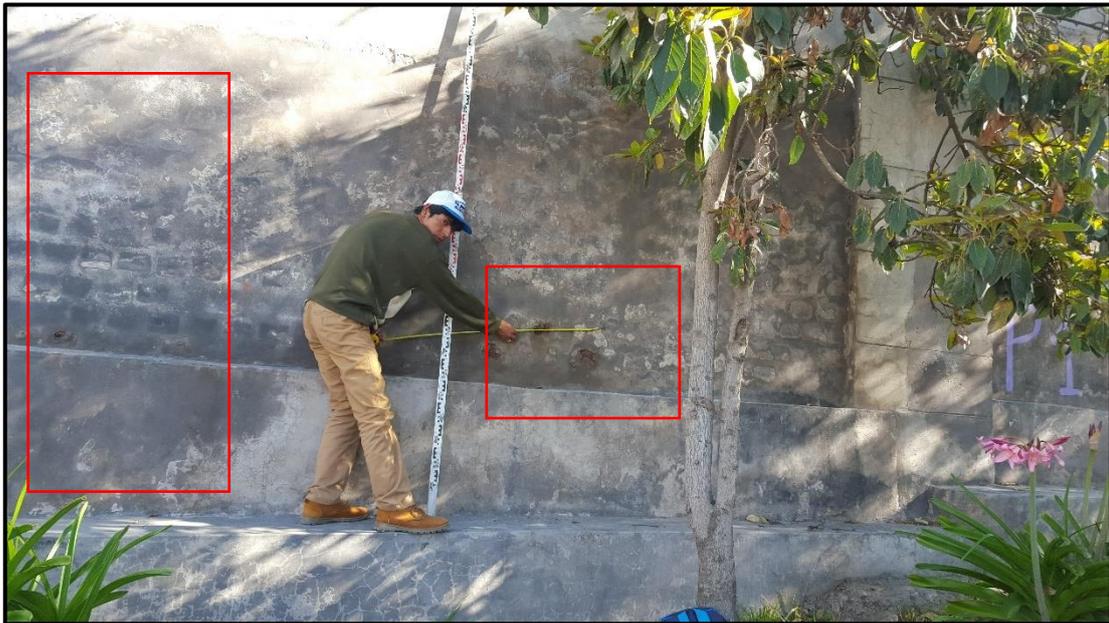
**Fotografía 04:** Desintegración del muro de la unidad muestral 03 del cerco perimétrico del centro de salud de la policía nacional del Perú.

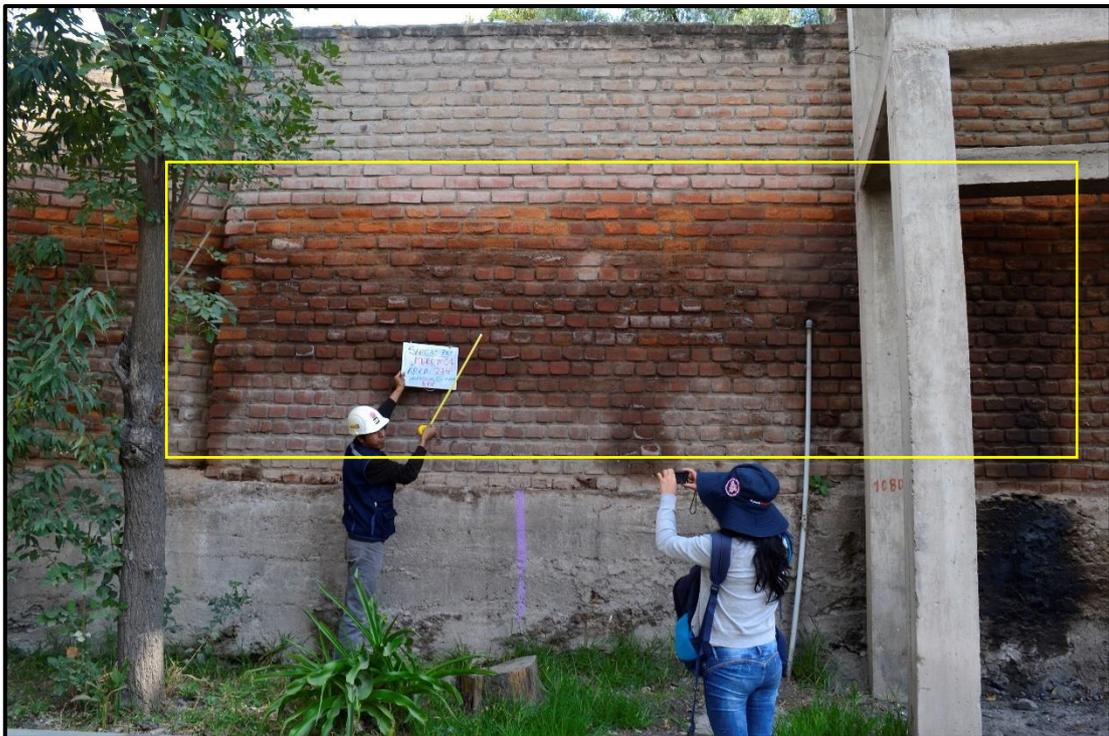
**Fotografía 05:** Eflorescencia del muro del cerco perimétrico del centro de salud de la Policía Nacional del Perú.

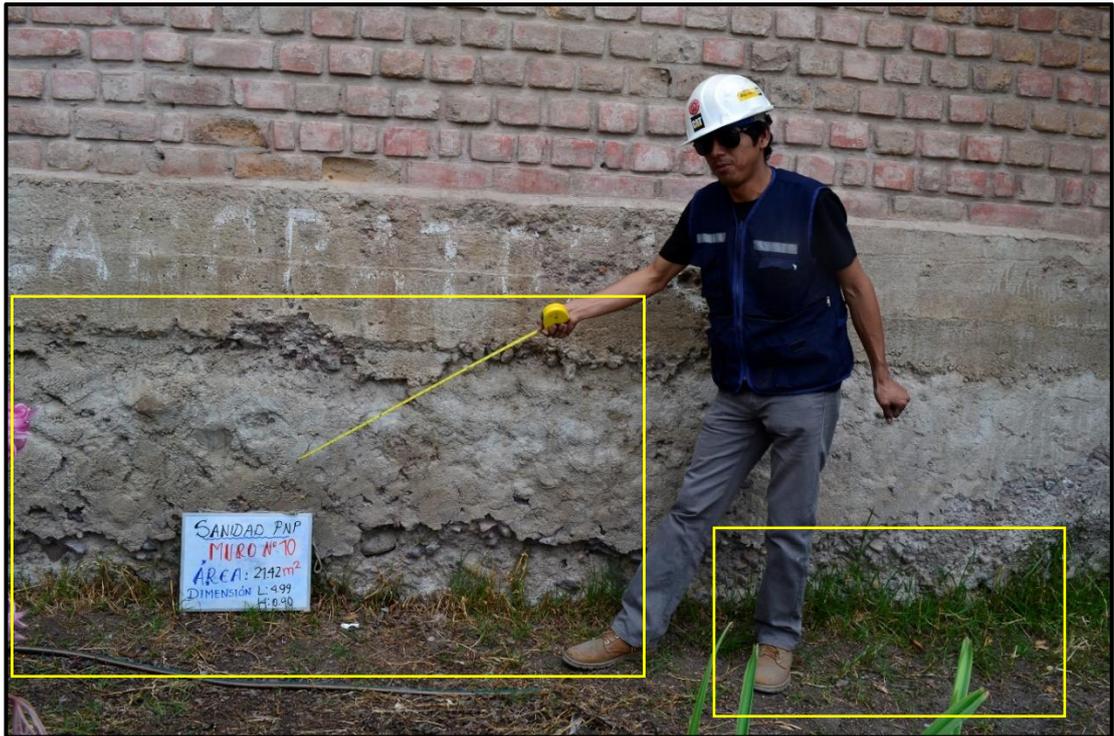
**Fotografía 06:** Desprendimiento del Sobrecimiento del cerco perimétrico del centro de salud de la Policía Nacional del Perú.

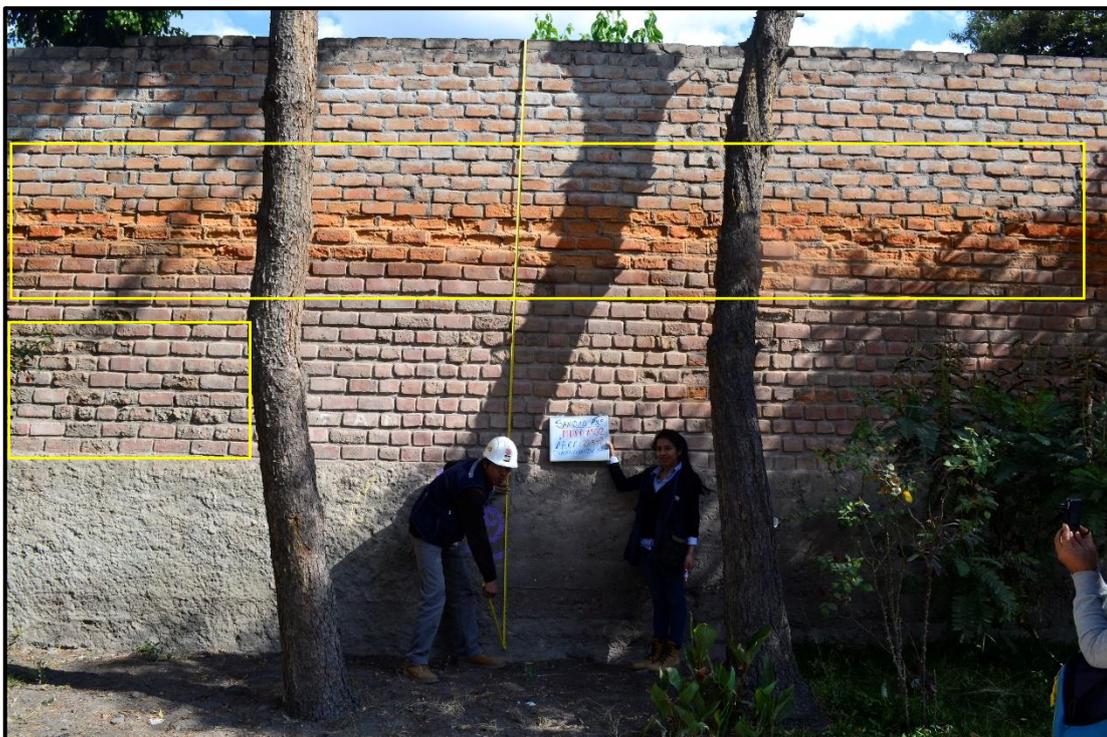
**Fotografía 07:** Erosión del muro del cerco perimétrico del centro de salud de la Policía Nacional del Perú.
