UNIVERSIDAD CATÓLICA LOS ÁNGELES
CHIMBOTE

DETERMINACIÓN Y EVALUACIÓN DE LAS
PATOLOGÍAS DEL CONCRETO EN EL CANAL SUB
LATERAL MIRAFLORES, ENTRE LAS PROGRESIVAS
KM 0+050 HASTA KM 1+175, UBICADO EN EL
DISTRITO DE BELLAVISTA, PROVINCIA DE
SECHURA, REGIÓN PIURA, ABRIL DEL AÑO 2018

TESIS PARA OPTAR EL TÍTULO PROFESIONAL DE:
INGENIERO CIVIL

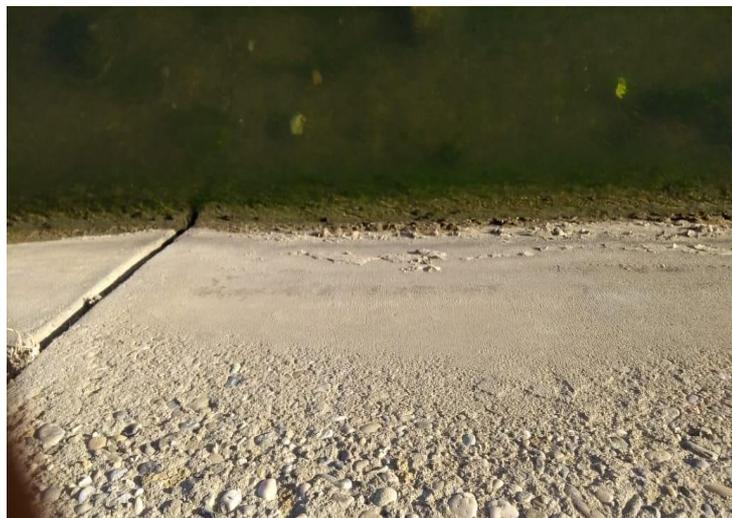
Gráfico 7: Erosión en losa lateral del canal de concreto.

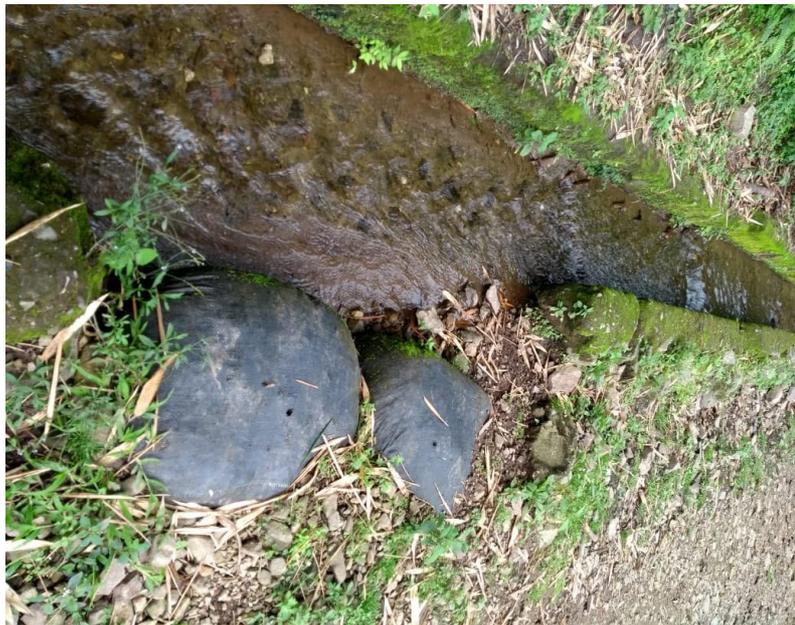
Gráfico 8: Desprendimiento en concreto.

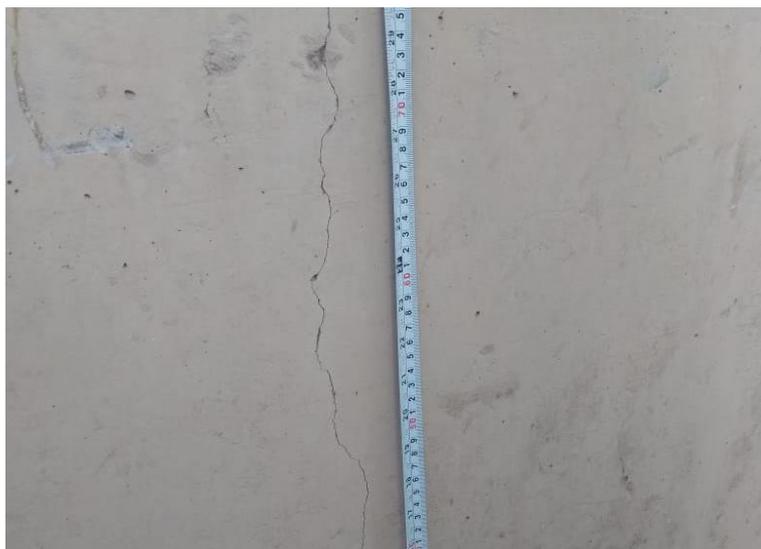
Gráfico 9: Fisura en losa lateral del canal.

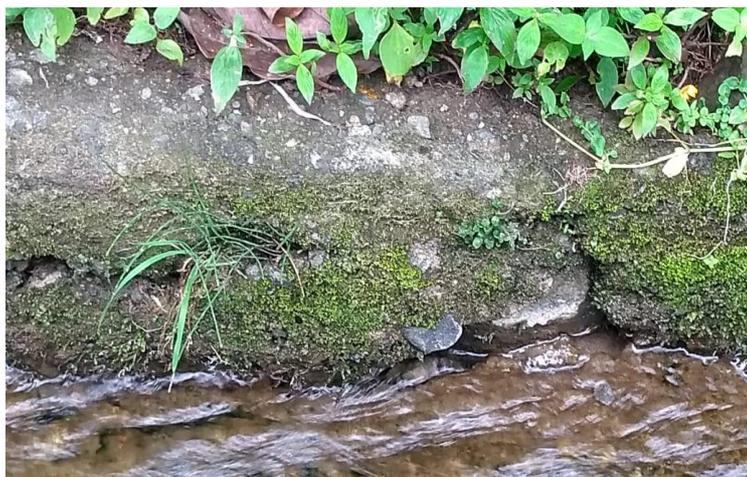
Gráfico 10: Grieta en estructura de concreto.

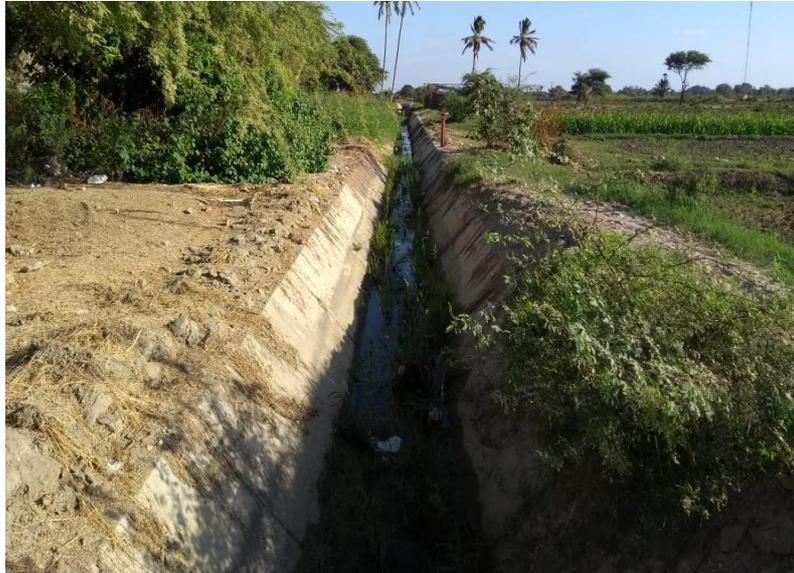
Gráfico 11: Vegetación en canal de concreto.

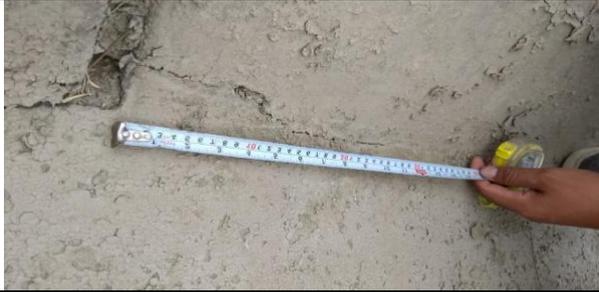
6) Vegetación		2.60	4.28%	L	2.58	8.82%	L	1.20	1.98%	L
Total de patología			23.28	38.32%		29.18	99.76%		20.74	34.14%	
Nivel de severidad predominante			Moderado			Severo			Moderado		
Fotografía de patología identificada

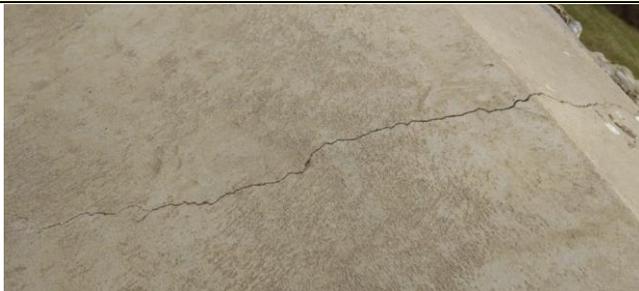
5) Grietas	0.00	0.00%	L	0.00	0.00%	L	0.00	0.00%	L	
Químicas		6) Vegetación	2.40	3.95%	L	2.30	7.86%	L	1.40	2.30%	L	
Total de patología			24.10	39.67%		27.70	94.70%		21.98	36.18%		
Nivel de severidad predominante		Leve			Severo			Moderado				
Fotografía de patología identificada

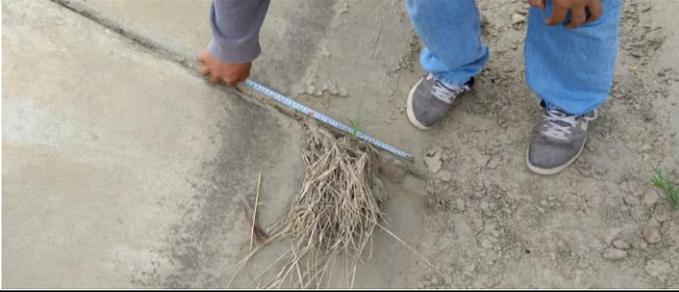
5) Grietas	0.00	0.00%	L	0.00	0.00%	L	0.00	0.00%	L	
Químicas	6) Vegetación	3.40	5.60%	L	0.90	3.08%	L	1.10	1.81%	L	
Total de patología		8.00	13.17%		26.20	89.57%		5.30	8.72%		
Nivel de severidad predominante		Leve			Severo			Leve			
Fotografía de patología identificada

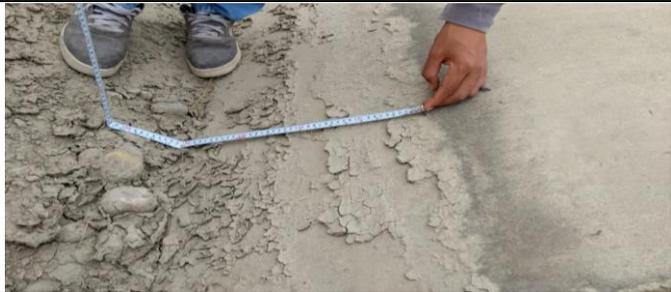
Patologías encontradas en la unidad 5																
Área total (m2)	Elementos		Margen izquierdo			Losa de fondo			Margen derecho							
150.75			60.75			29.25			60.75							
Patologías			Área afectada	% De área afectada	Severidad	Área afectada	% De área afectada	Severidad	Área afectada	% De área afectada	Severidad					
Físicas	1) Sedimentación de sólidos		15.28	25.15%	L	12.49	42.70%	M	19.70	32.43%	M					
	2) Erosión		8.20	13.50%	L	0.00	0.00%	L	7.10	11.69%	L					
Mecánicas	3) Desprendimientos		0.00	0.00%	L	0.00	0.00%	L	0.00	0.00%	L					
	4) Fisuras		0.20	0.33%	L	0.00	0.00%	L	0.00	0.00%	L					
	5) Grietas		0.00	0.00%	L	0.00	0.00%	L	0.00	0.00%	L					
Químicas	6) Vegetación		0.00	0.00%	L	15.20	51.97%	M	0.00	0.00%	L					
Total de patología			23.68	38.98%		27.69	94.67%		26.80	44.12%						
Nivel de severidad predominante			Leve			Moderado			Moderado							
Fotografía de patología identificada
