**"EVALUACIÓN DE LA CONDICIÓN OPERACIONAL DEL  
PAVIMENTO FLEXIBLE, APLICANDO EL MÉTODO DEL  
PAVEMENT CONDITION INDEX (PCI), EN LA CARRETERA  
REGIONAL LO-103 TRAMO KM. 28+000 – KM. 29+000.  
DISTRITO DE SAN JUAN BAUTISTA, PROVINCIA DE MAYNAS,  
REGION LORETO, SETIEMBRE – 2017".**

**TESIS PARA OPTAR EL TÍTULO PROFESIONAL DE  
INGENIERO CIVIL**

**BACH. JORGE AELTEMI NORIEGA PEREIRA**

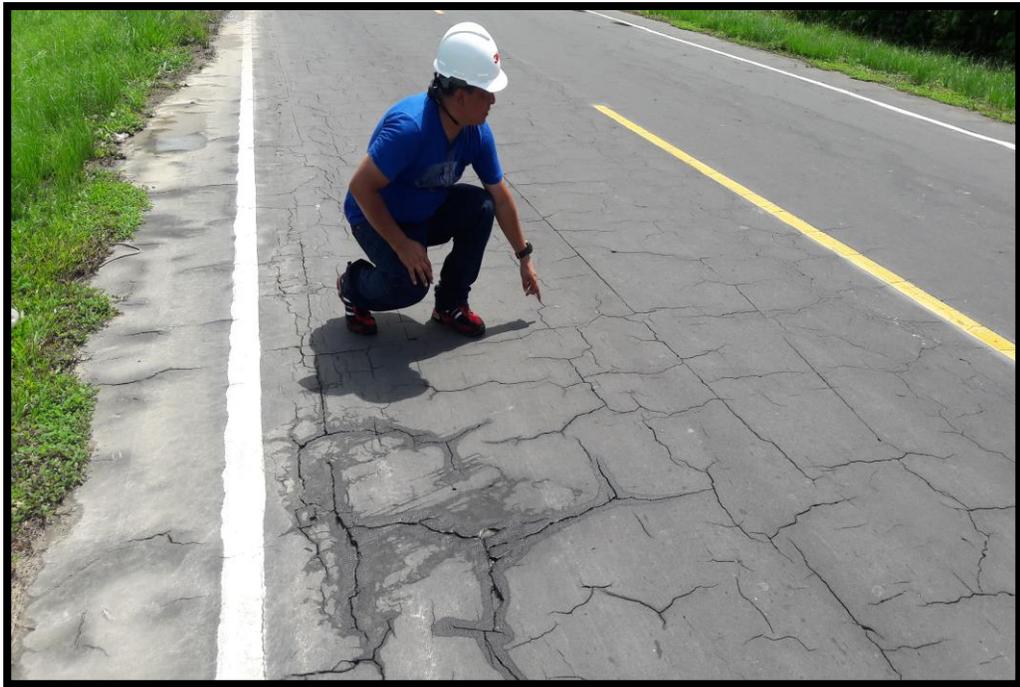
**se observa Agrietamiento de bloque moderado.**

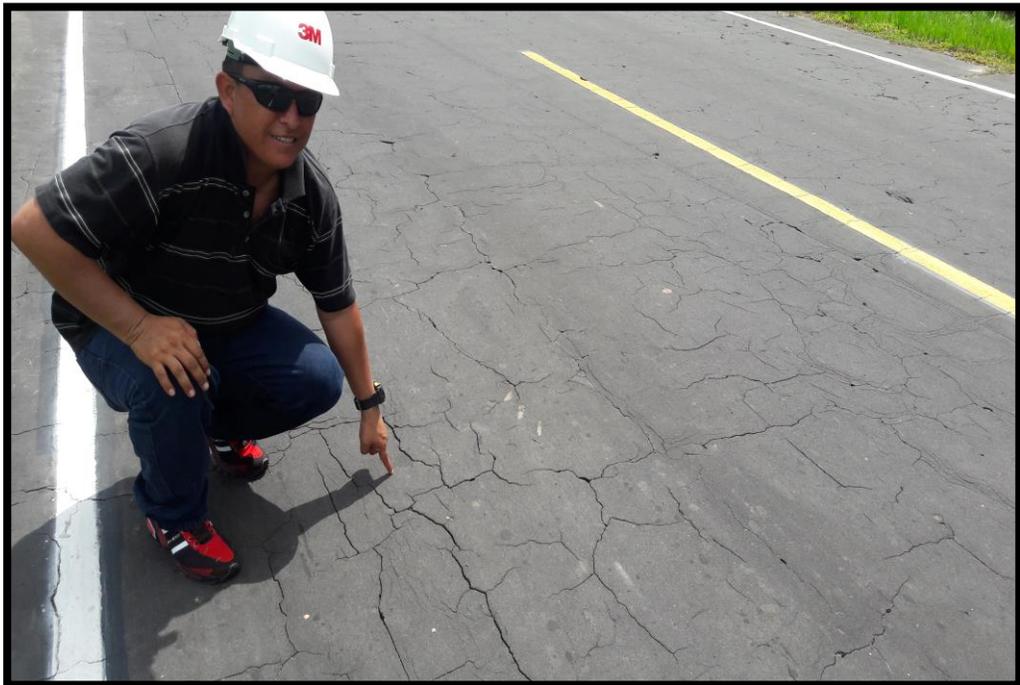
**se observa Agrietamiento de bloque y Ahuellamiento.**
