UNIVERSIDAD CATÓLICA LOS ÁNGELES
CHIMBOTE

**“COMPROBACION Y EVALUACIÓN DE LAS
PATOLOGÍAS DEL PAVIMENTO RIGIDO DE LA
CALLE SARGENTO LORES 06, 07, 08, 09, 10, DISTRITO
DE IQUITOS, PROVINCIA MAYNAS,
DEPARTAMENTO LORETO, MARZO 2018”**

**TESIS PARA OPTAR EL TÍTULO DE INGENIERA
CIVIL**

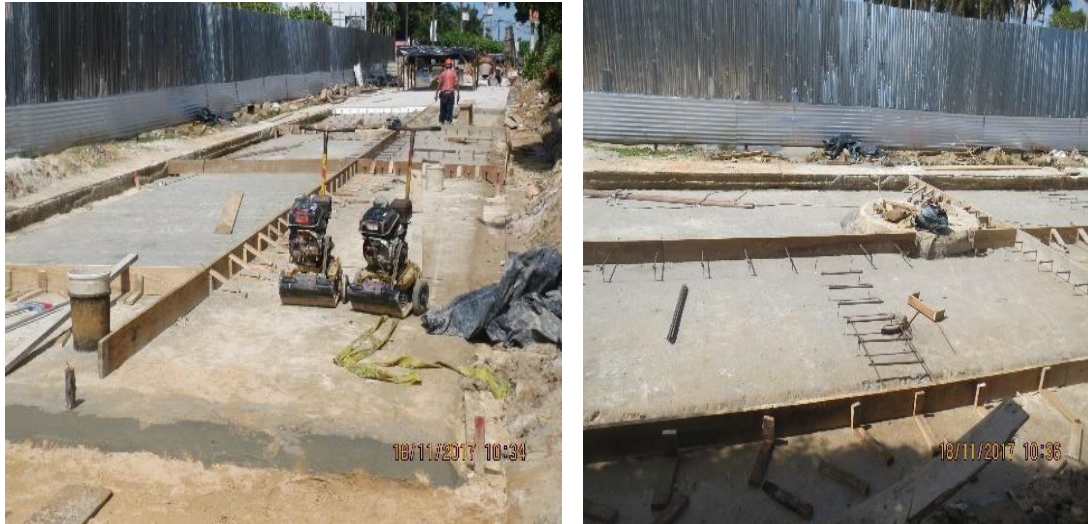
De la observación de muestra en la cuadra 09 de la calle Sargento Lores se puede manifestar que esta cuadra viene siendo reparada en su totalidad como se puede observar en la toma siguiente;

FOTOS de la cuadra 9 y 10 de la calle sargento lores, distrito de Iquitos, provincial de

Maynas, region Loreto.

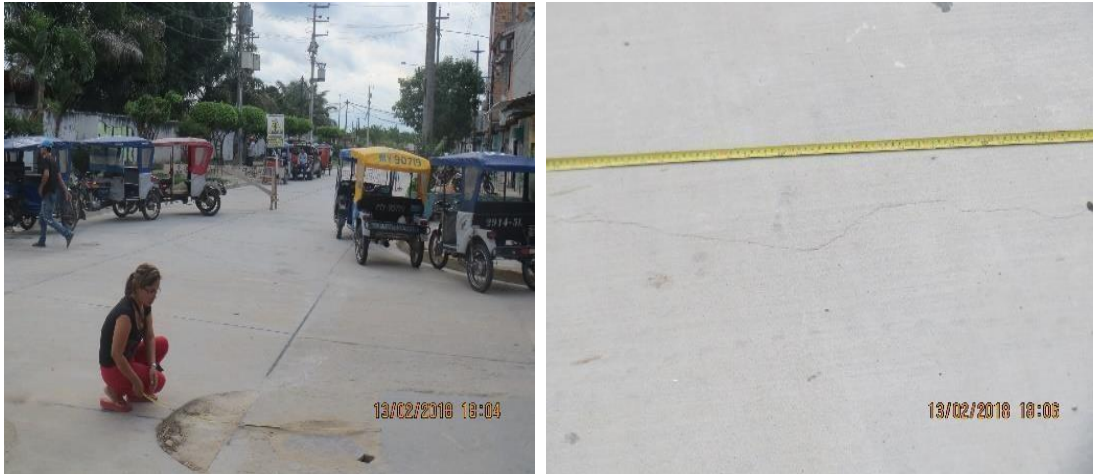
De lo observado en la muestra de la cuadra 10, de la calle Sargento Lores se pudo apreciar que pese a su estado de reparación de la losa terminada, en diciembre 2017, esta presenta patología de fisura, menor a 2mm, por el tipo de secado del pavimento al dorso descubierto del rayo solar, y a temperaturas mayores de 40°, al aire libre de la zona.

El ancho de las fisuras estaban comprendidas entre 2mm y 4mm, en la mayoría de los casos, para tal efecto se usó una tarjeta de comparación; que son de manifiesto para la evaluación de diagnóstico en pavimento;

Ilustración de patología en buzón, de Fisura en losa de concreto de renovada Calle reciente, acabados de tapa

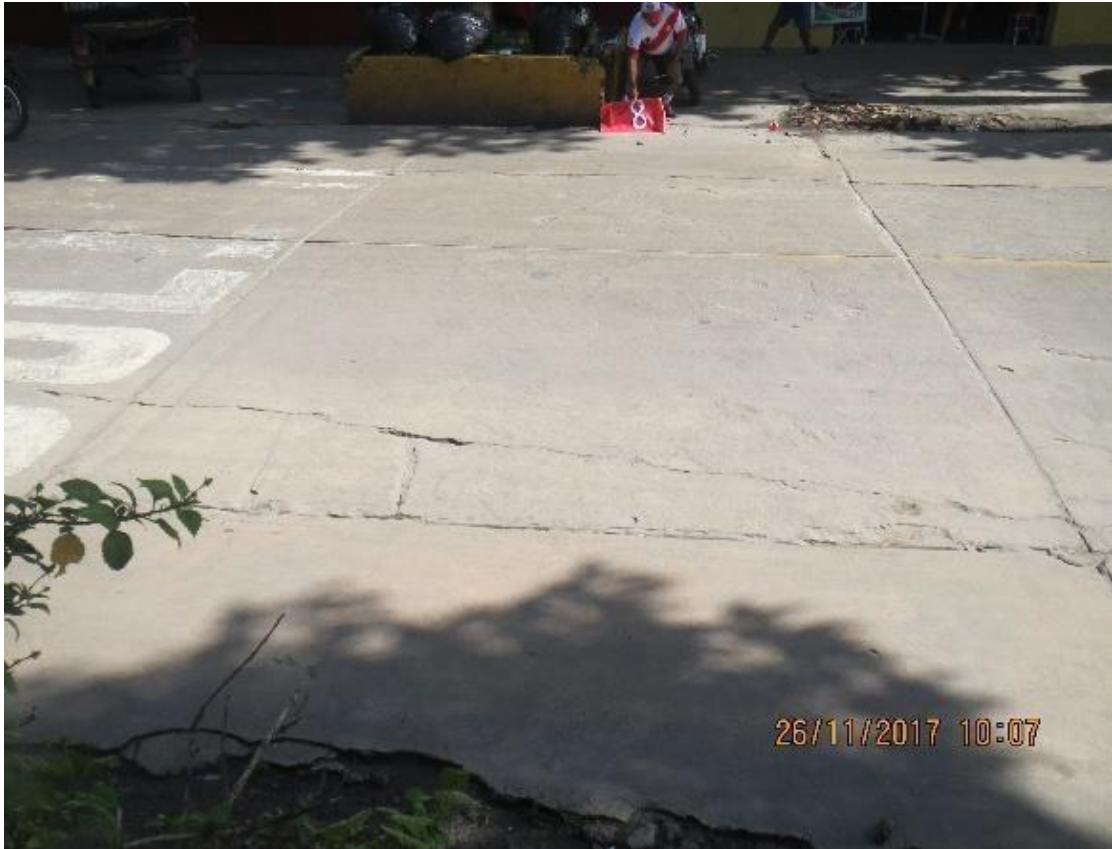
Figura N° 37: notese el pavimento con la patologia que presenta grietas lineales.

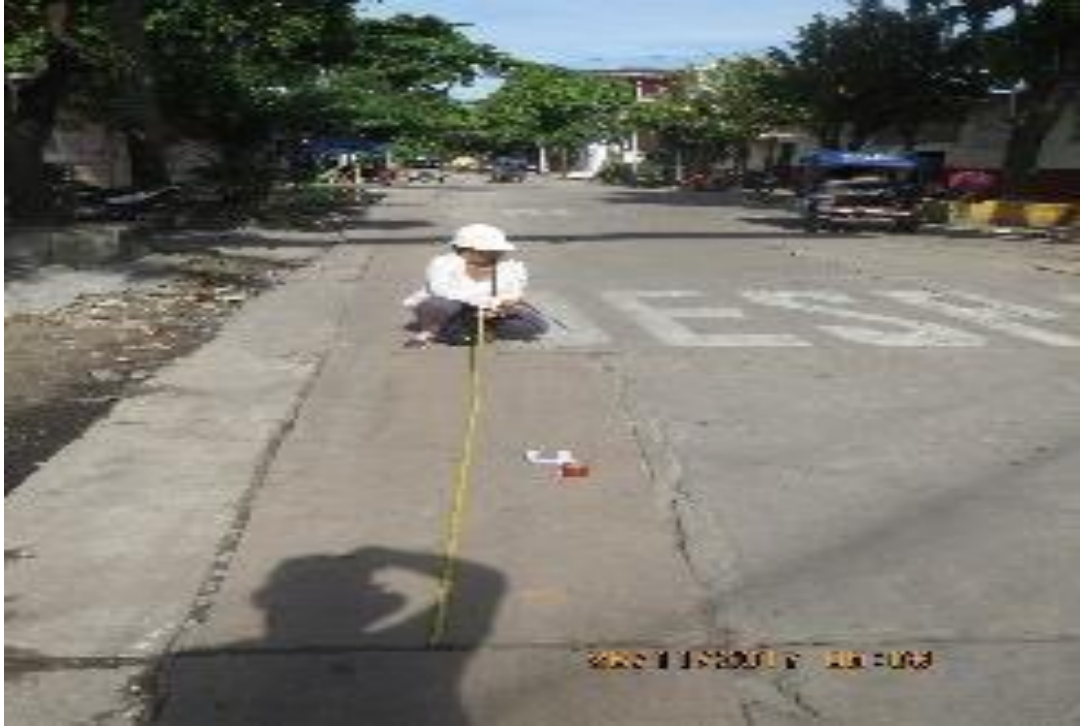
Figura N° 38: notésé el pavimento con la patología que presenta grietas lineales.

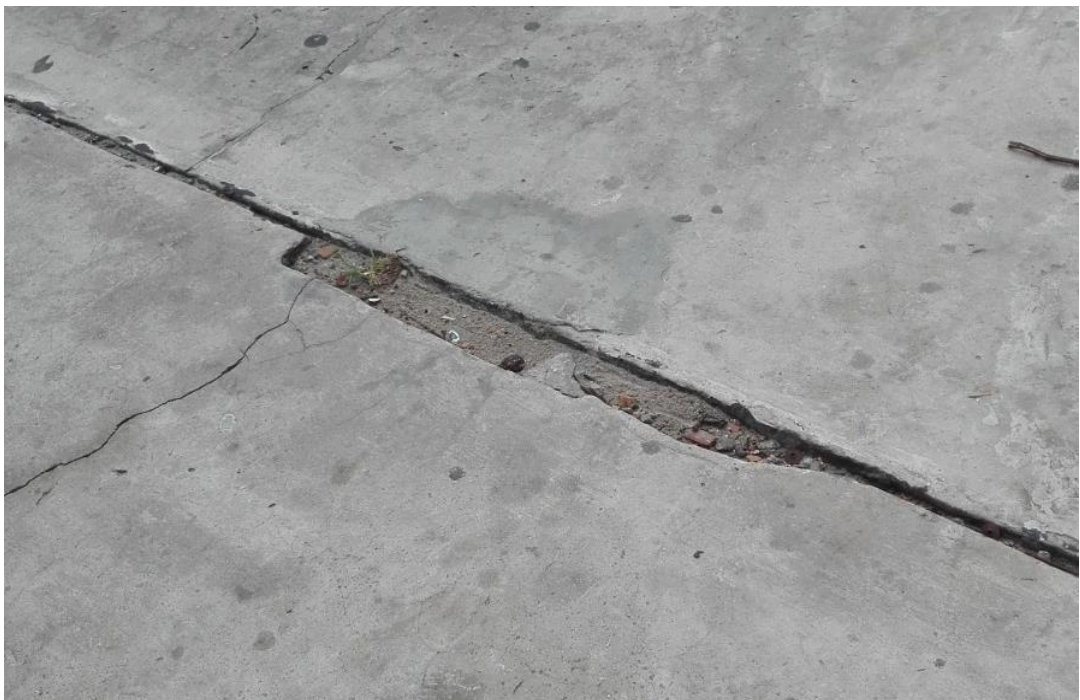
Figura N° 39: notésé el pavimento con la patología que presenta grietas lineales.

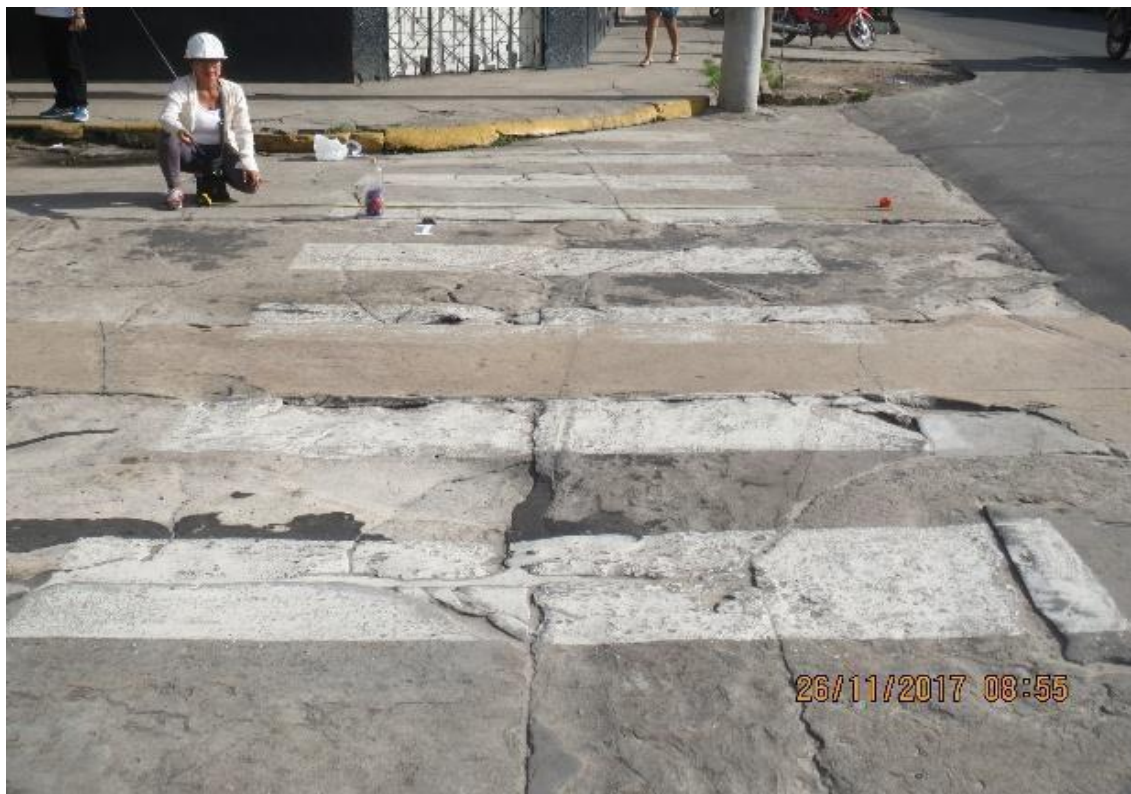
Figura N° 40: notese el pavimento con la patologia que presenta grietas desconchamiento.
