UNIVERSIDAD CATÓLICA LOS ÁNGELES
CHIMBOTE

DETERMINACIÓN Y EVALUACIÓN DE PATOLOGÍAS DEL
CONCRETO DEL CANAL DE IRRIGACIÓN AMPIP-SAN
ISIDRO, ENTRE LAS PROGRESIVAS 0+500 – 1+000,
SECTOR SAN ISIDRO, DISTRITO DE COCHAPETÍ,
PROVINCIA DE HUARMEY, REGIÓN ÁNCASH, ABRIL -
2018.

TESIS PARA OPTAR EL TÍTULO PROFESIONAL DE
INGENIERO CIVIL

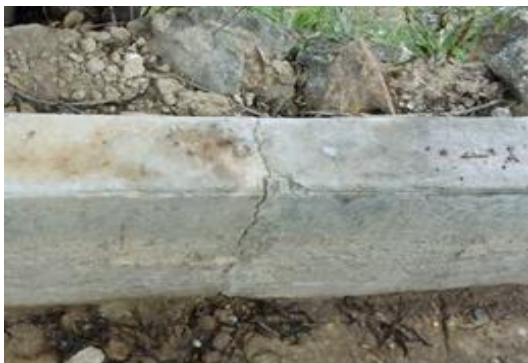
Fotografía 8: Grieta – UM-09, Margen izquierdo.

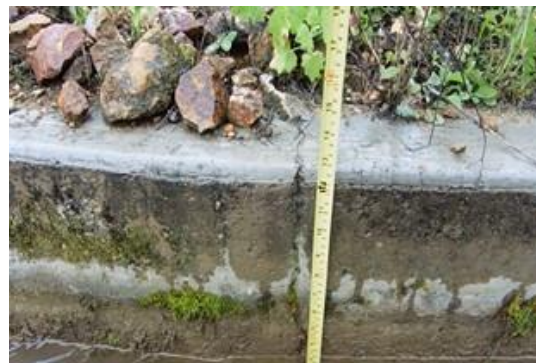
Fotografía 9: Grieta – UM-24, Margen izquierdo.

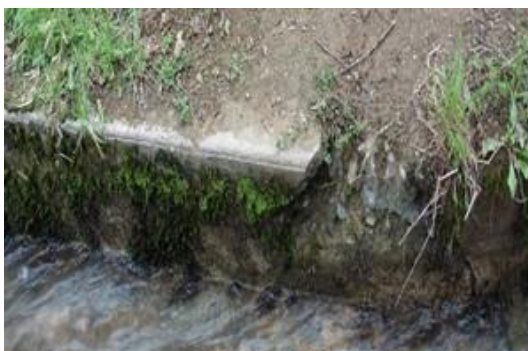
Fotografía 10: Desprendimiento – UM-18, Margen izquierdo.

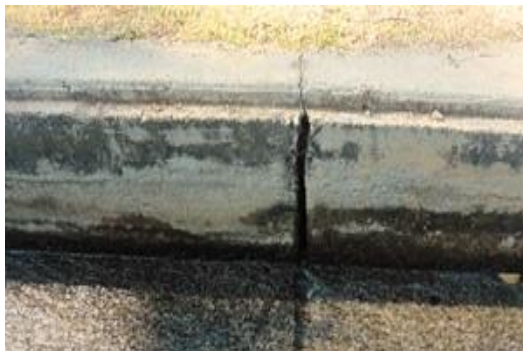
Fotografía 14: Daño al sello de junta – UM-21, Margen derecho.

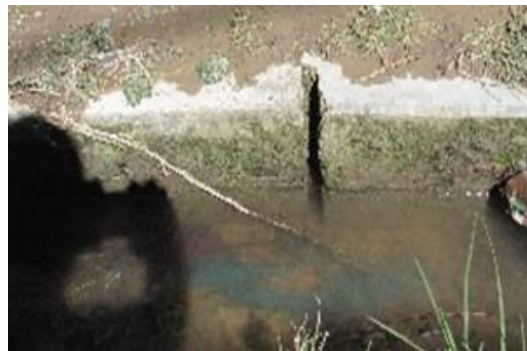
Fotografía 15: Daño al sello de junta – UM- 22, Margen derecho.

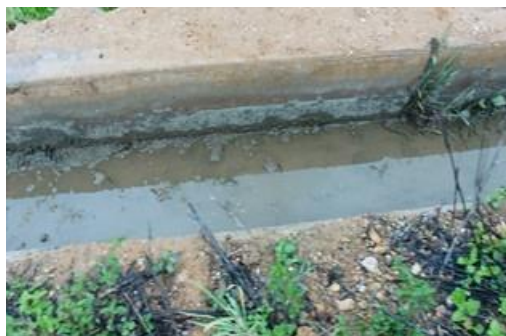
Fotografía 16: Sedimentación – UM- 25, Fondo.

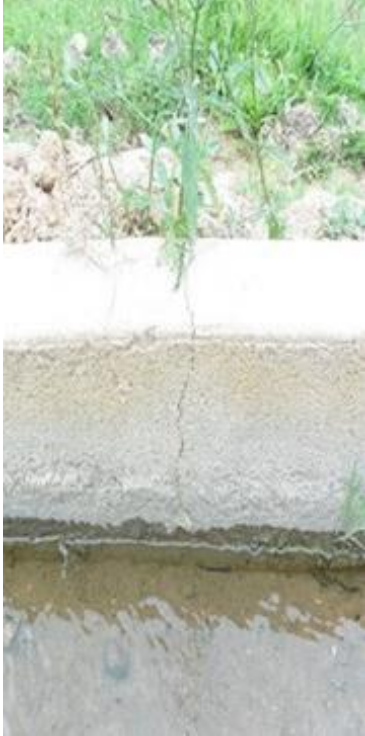
| Patología: Fisura | |
|--|---|
| Fotografía de la Unidad Muestral 12: | |

| Patología: Grieta | |

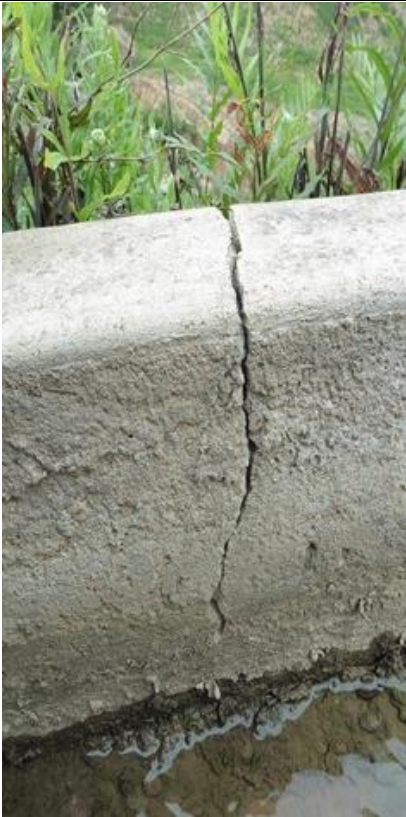
| Fotografía de la Unidad Muestral 06: | |

| Patología: Desprendimiento | |

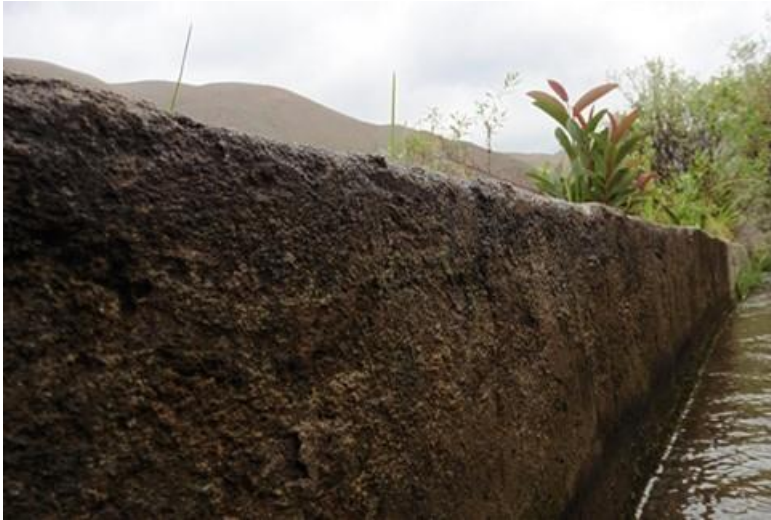
| Fotografía de la Unidad Muestral 21: | |

| Patología: Daño del sello de junta | |

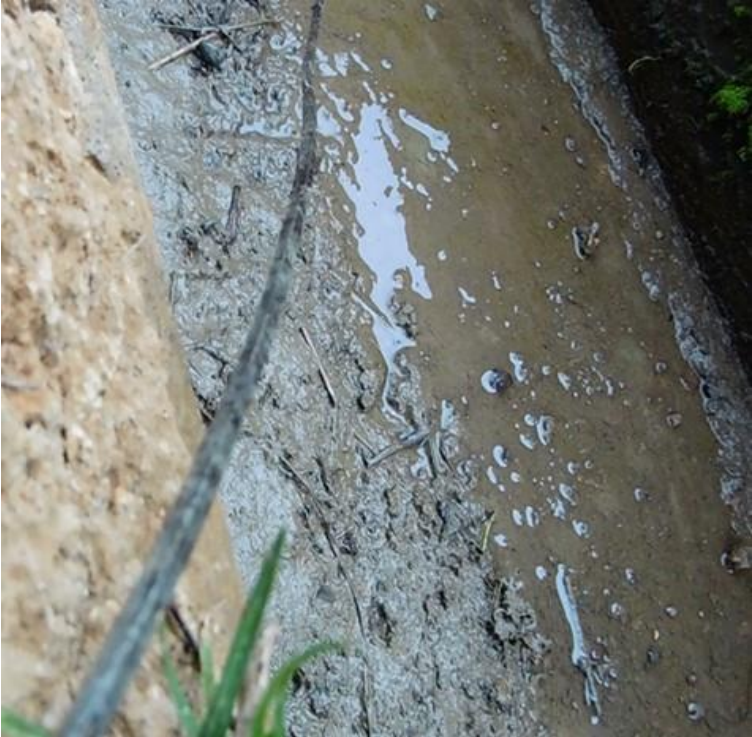
| Fotografía de la Unidad Muestral 19: | |

| Patología: Impacto | |

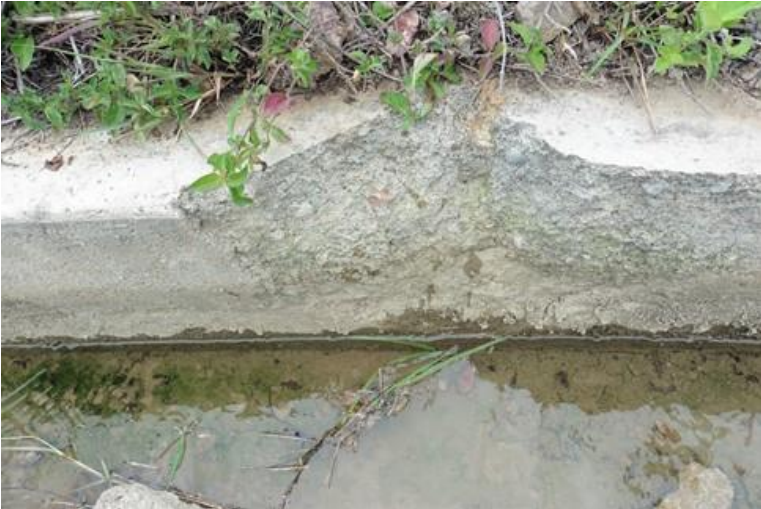
| Fotografía de la Unidad Muestral 07: | |

| Patología: Vegetación | |
