DETERMINACIÓN Y EVALUACIÓN DE PATOLOGÍAS
DEL CONCRETO EN EL CERCO PERIMETRICO DE
ALBAÑILERÍA DEL TERMINAL PORTUARIO DE SUPE

DEL DISTRITO DE PUERTO SUPE, PROVINCIA

BARRANCA, REGIÓN LIMA, MARZO – 2018

TESIS OPTAR EL TÍTULO PROFESIONAL DE

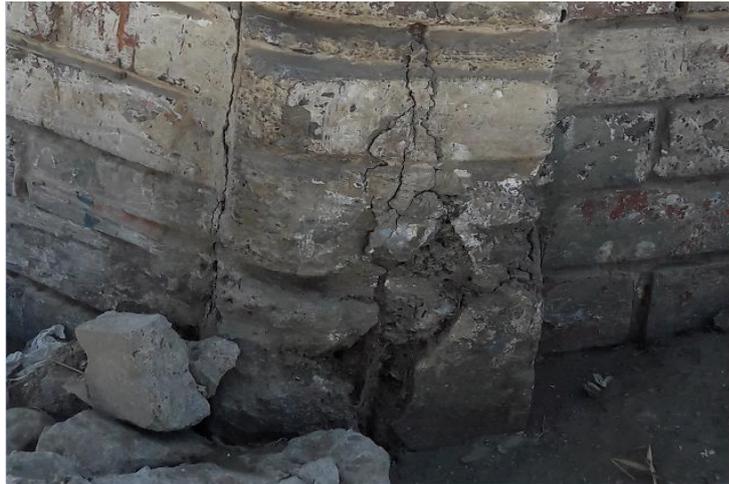
Imagen 2. Columna de albañilería afectada por la patología tipo Corrosión.

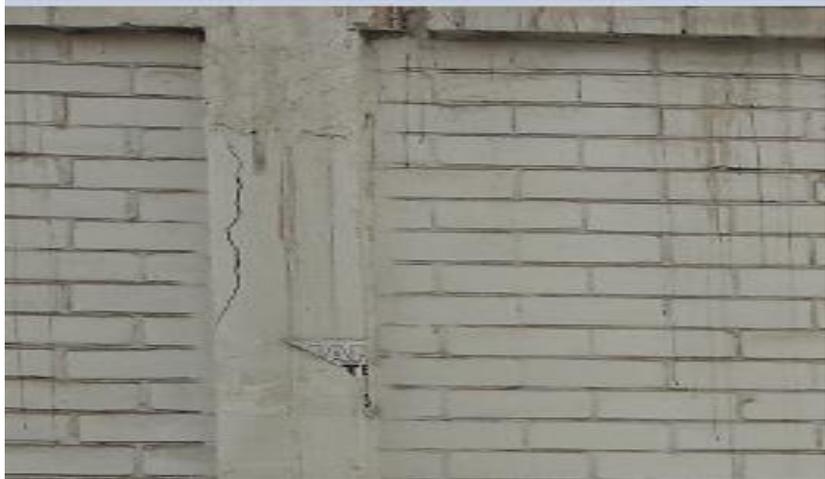
Imagen 3. Columna de albañilería afectada por la patología tipo Grieta.

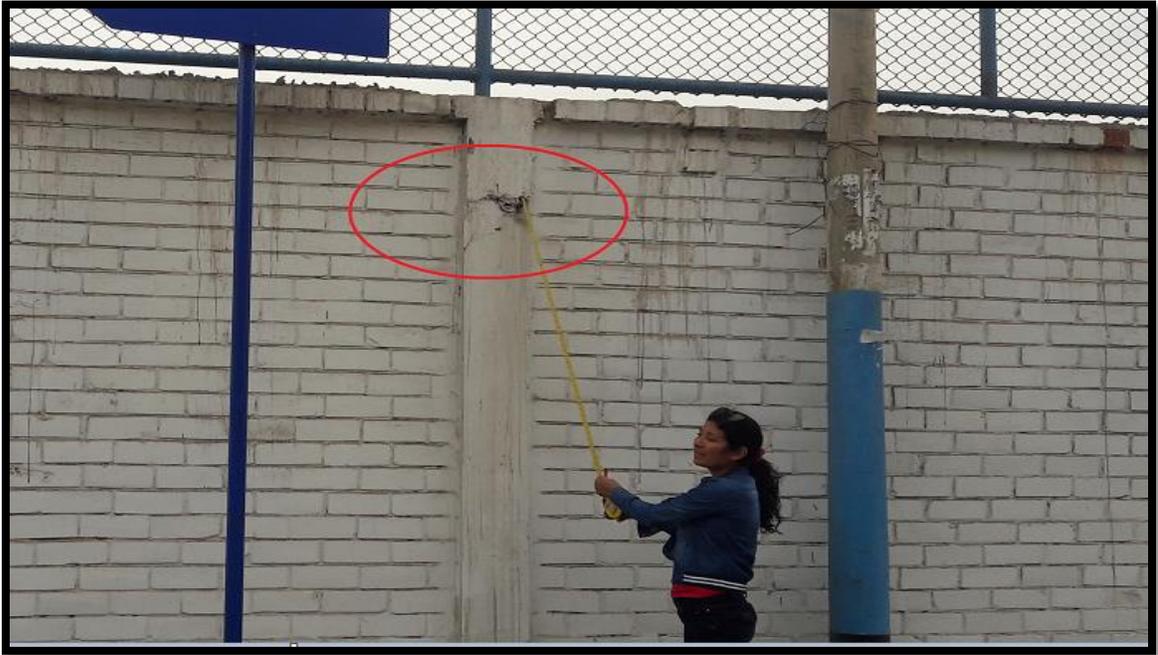
Fotografía 05: Vista donde la columna es afectado por oxidación de la unidad de la muestra 09 del cerco perimétrico del Terminal Portuario Supe.

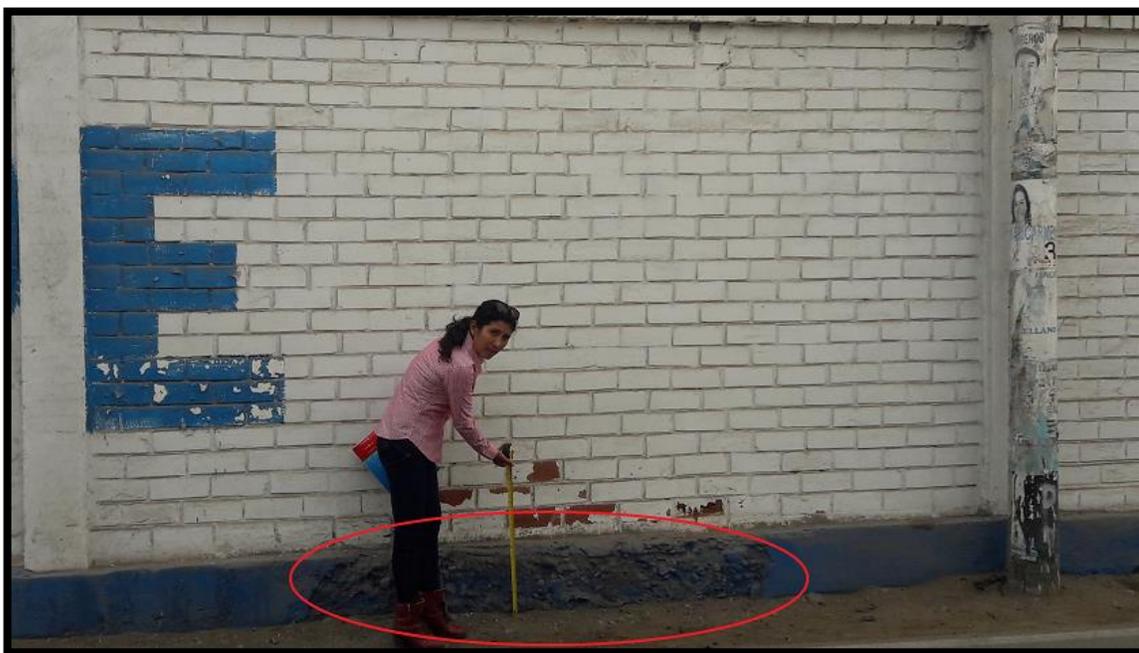
Fotografía 09: se realiza la medición de altura de la zona afectada por erosión del sobrecimiento de la unidad de la muestra 05 del cerco perimétrico del Terminal Portuario Supe.

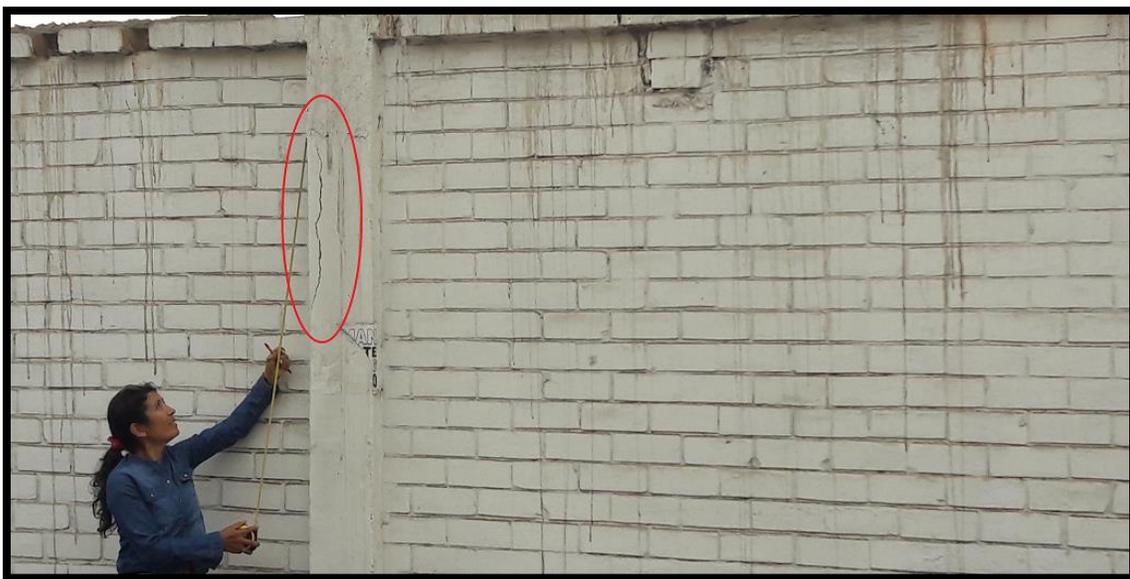
Fotografía 10: se observa grieta en la columna donde se realiza la medición de altura que es afectado en la unidad de la muestra 08 del cerco perimétrico del Terminal Portuario Supe.

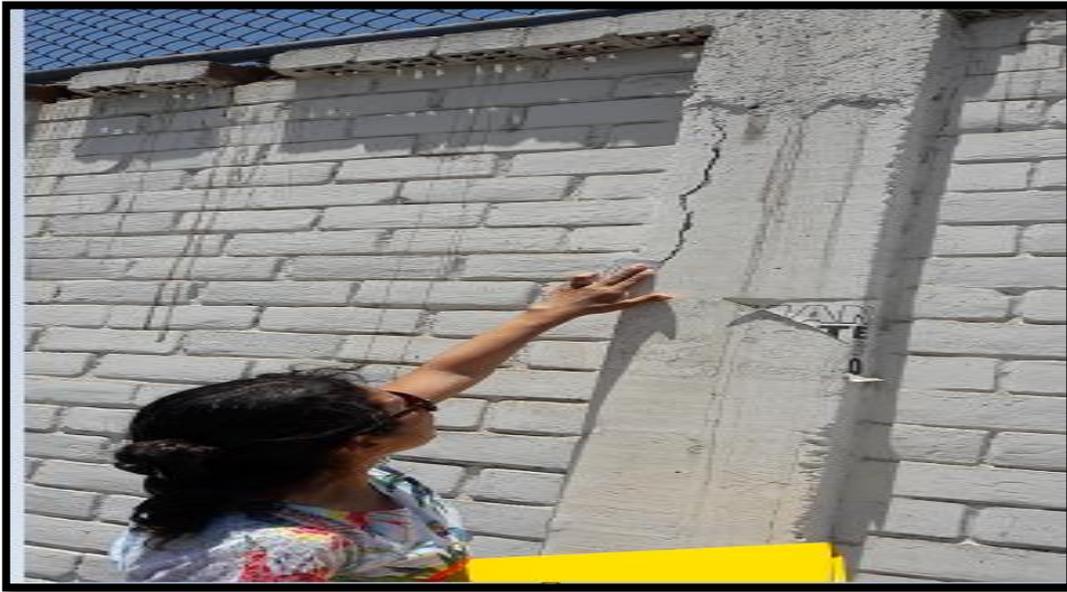
Fotografía 11: se observa grieta en la columna donde se realiza la medición del espesor que es afectado en la unidad de la muestra 08 del cerco perimétrico del Terminal Portuario Supe.

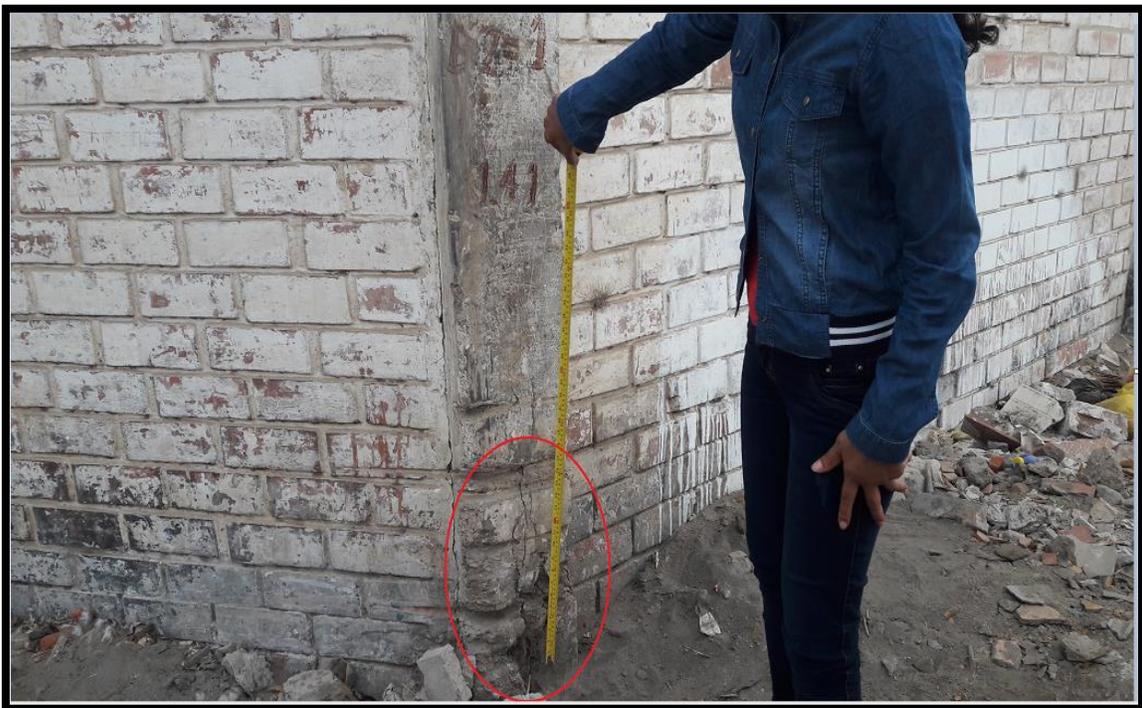
Fotografía 12: se observa la corrosión en la columna donde se realiza la medición de altura de la unidad de la muestra 15 del cerco perimétrico del Terminal Portuario Supe.

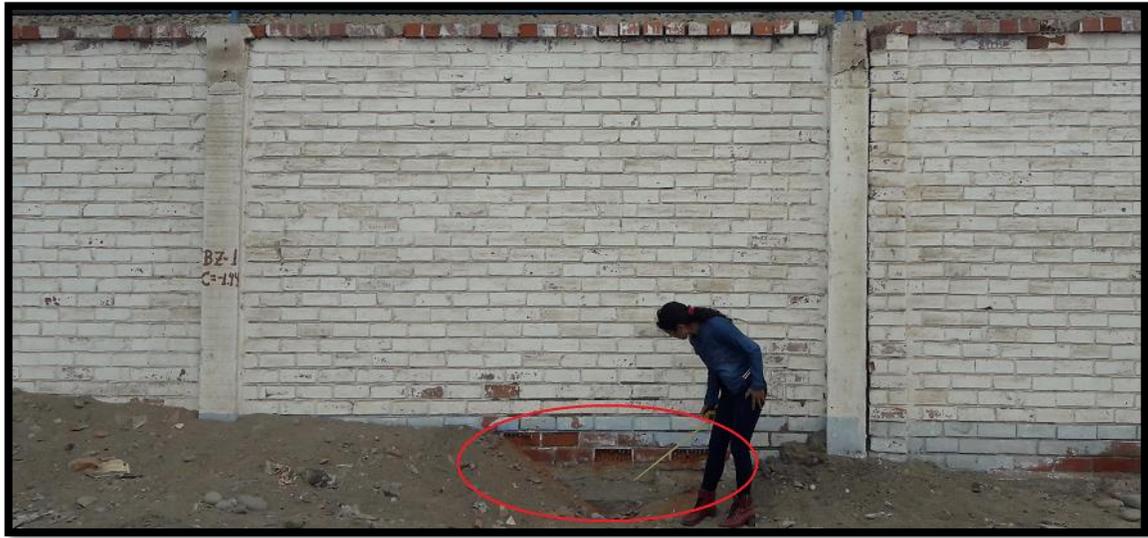
Fotografía 13: se observa Erosión del muro y el sobrecimiento donde se realiza la medición de altura y profundidad de la unidad de la muestra 16 del cerco perimétrico del Terminal Portuario Supe.

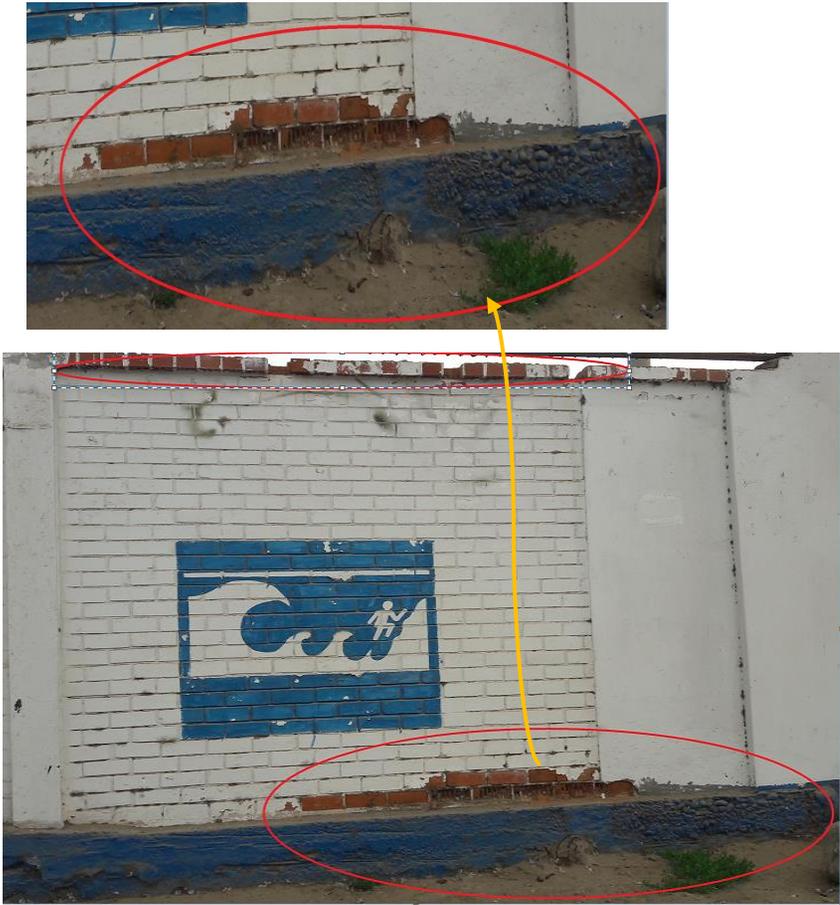
| Fotografía de la unidad de muestra | Patología: Erosión |
|---|---|
| | <p>Descripción</p> <p>La erosión está ubicada en la parte del sobrecimiento y en la parte inferior y superior del muro de albañilería del cerco perimétrico, por lo que sufre cambios del material.</p> <p>Causas</p> <p>La causa es la napa freática alta, la humedad sube por medio de capilaridad con arrastre de sales y otros componentes, esto hace que produzca reacciones químicas del material de concreto, por ello la separación de sus componentes.</p> <p>Reparación</p> <p>La reparación consiste en, haciendo uso de las herramientas como: cincel, martillo y escobillas retirar el material afectado, luego reemplazar por otro nuevo con unidades de albañilería y mortero e impermeabilizantes esto en la parte del muro y del mismo modo en el sobrecimiento después de retirar una parte del material realizar un revestimiento con concreto y pinturas con resinas epoxi y posteriormente realizar drenes o pozos con la finalidad de aislar la humedad del medio.</p> |

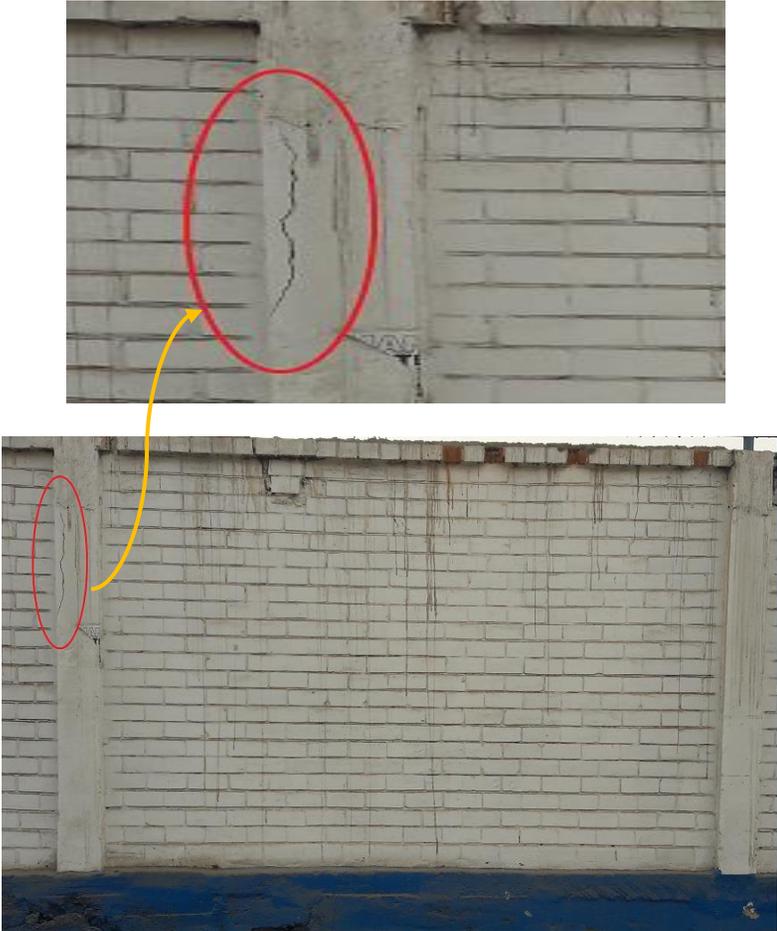
| Fotografía de la unidad de muestra | Patología: Grieta |
|---|--|
| | <p>Descripción</p> <p>La columna de la albañilería es dañado por una patología tipo grieta, donde se observa el recubrimiento de concreto está a punto de desprenderse y quedarse descubierto el acero.</p> <p>Causas</p> <p>La causa es por lo que anteriormente el acero de la columna se encontró a la intemperie y producto de ello la corrosión del acero, después de un tiempo han realizado un aumento de la columna, así como se muestra en la fotografía, estando afectado los aceros, esto es la consecuencia de que los aceros estén corroyendo internamente y por reacciones electroquímicas aumenta su diámetro y por tratar de ganar espacio está produciendo la grieta mostrada.</p> <p>Reparación</p> <p>Se recomienda indagar internamente y combatir primero la corrosión del acero y luego realizar un nuevo recubrimiento con mortero y las resinas epoxicas para su impermeabilidad.</p> |

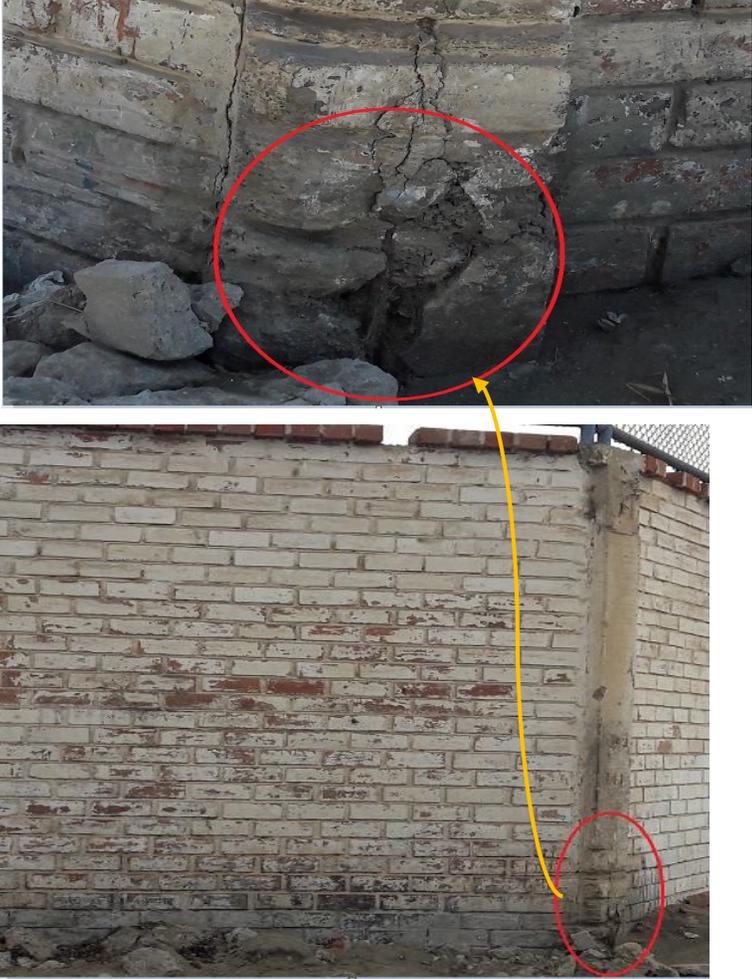
| Fotografía de la unidad de muestra | Patología: Corrosión |
|--|--|
| | <p>Descripción</p> <p>La presente imagen se muestra en la parte inferior de la columna el acero que conforma el concreto armado presenta una patología de tipo corrosión por lo que ha sufrido una transformación química que tiene como consecuencia la pérdida del material acompañado de grietas por su aumento progresivo en la dimensión del acero.</p> <p>Causa</p> <p>A causa de la cercanía de la napa freática alta, donde la humedad es fácilmente llegar hacia la superficie, por medio de capilaridad hasta llegar a la estructura, causar daños y producto de ello la patología tipo corrosión.</p> <p>Reparación</p> <p>Eliminación del concreto deteriorado, si en el caso de que si existen síntomas de corrosión como manchas de óxido o fisuraciones del concreto y del acero de la estructura, se debe eliminar todo en concreto de esas zonas, reforzar el acero, nuevo recubrimiento y aplicación de un tratamiento superficial, puede ser pinturas y sellantes, hidrófugos, obturadores de poros.</p> |
