DETERMINACIÓN Y EVALUACIÓN DE LAS
PATOLOGÍAS DEL CONCRETO EN EL CANAL SUB
LATERAL REAL HUANDO BAJO, ENTRE LAS
PROGRESIVAS KM 0+050 HASTA KM 0+750,
UBICADO EN EL DISTRITO DE SAN MIGUEL DE EL
FAIQUE, PROVINCIA DE HUANCABAMBA, REGIÓN
PIURA, MARZO DEL AÑO 2018

TESIS PARA OPTAR EL TÍTULO PROFESIONAL DE:
INGENIERO CIVIL

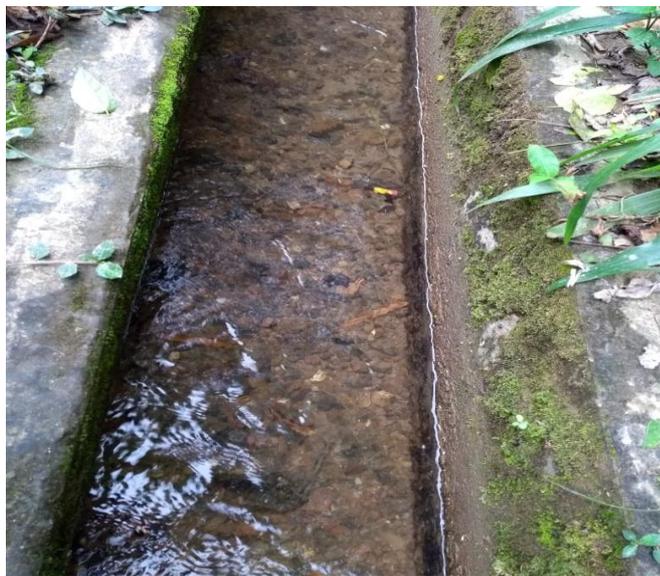
Gráfico 7: Erosión en fondo del canal de concreto.

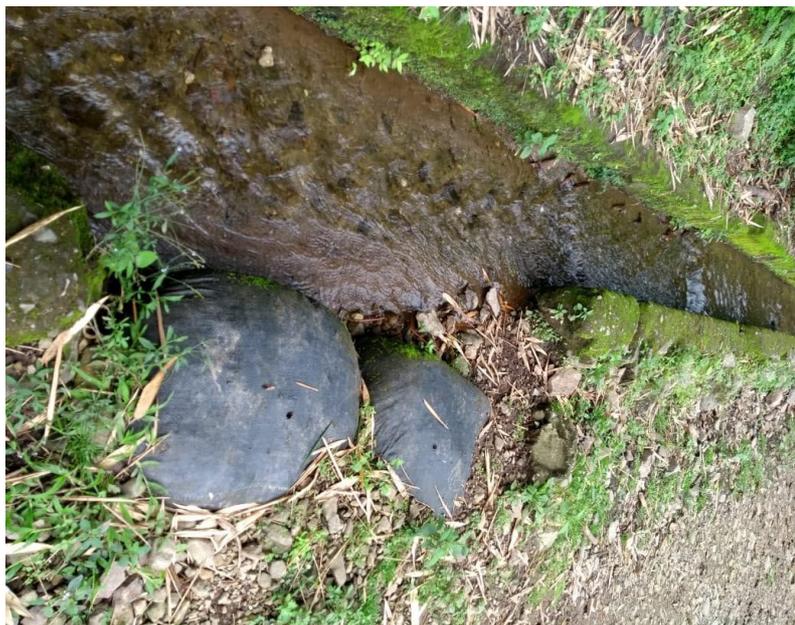
Gráfico 8: Desprendimiento en concreto.

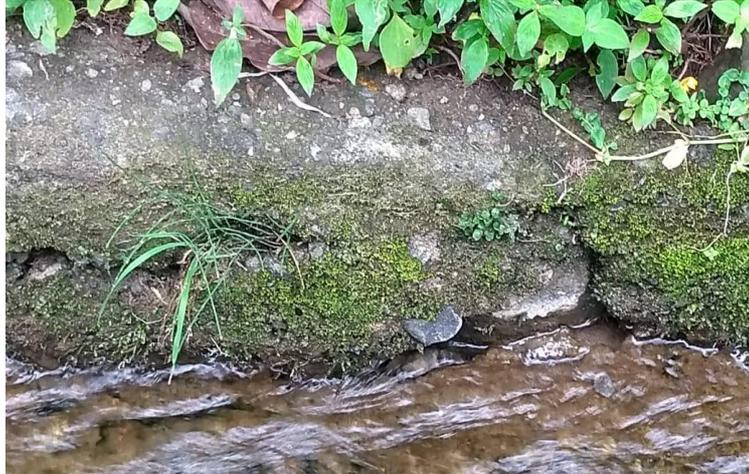
Gráfico 9: Grieta en estructura de concreto.

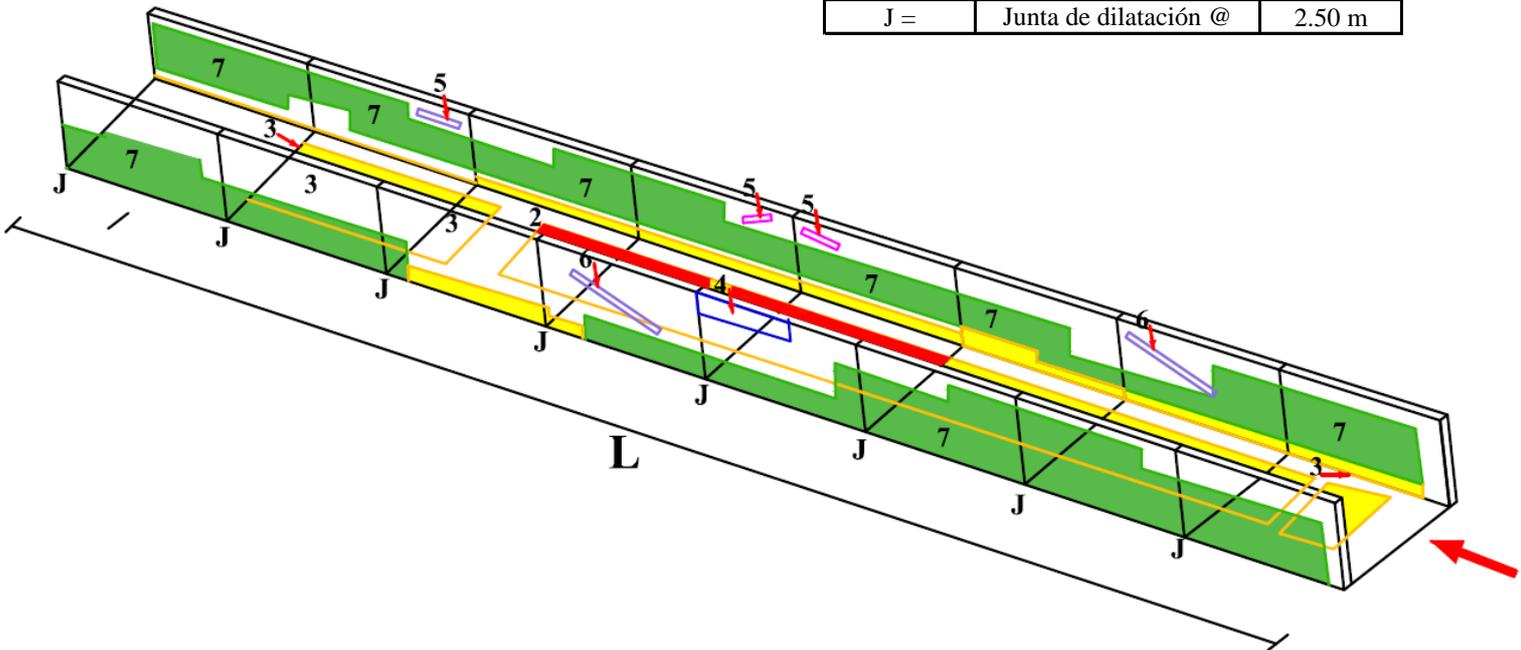
PATOLOGÍAS ENCONTRADAS		
Símbolo	Lesión	Área afectada (m ²)
2	Sedimentación de sólidos	2.10
3	Erosión	5.30
4	Desprendimientos	1.50
5	Fisuras	0.60
6	Grietas	0.15
7	Vegetación	7.60

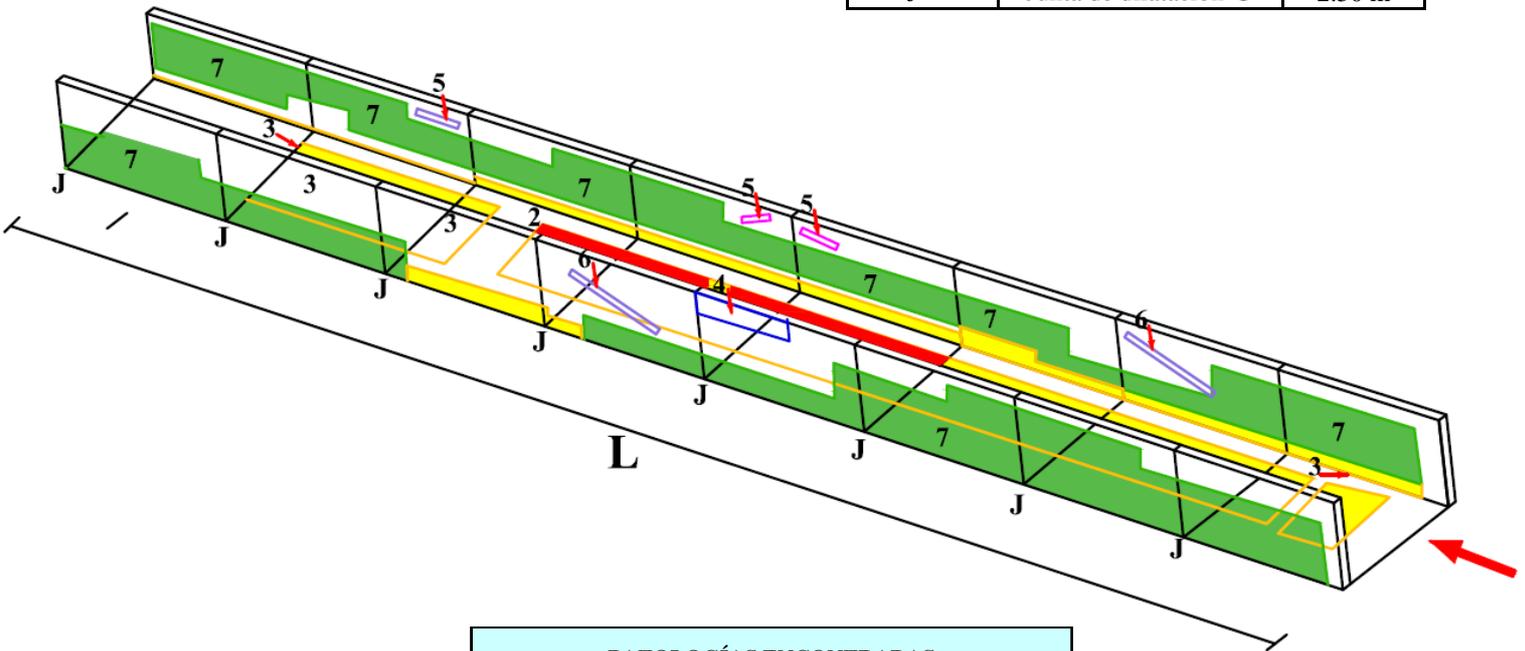
PATOLOGÍAS ENCONTRADAS		
Símbolo	Lesión	Área afectada (m ²)
2	Sedimentación de sólidos	1.30
3	Erosión	4.80
4	Desprendimientos	0.40
5	Fisuras	0.60
6	Grietas	0.35
7	Vegetación	5.60

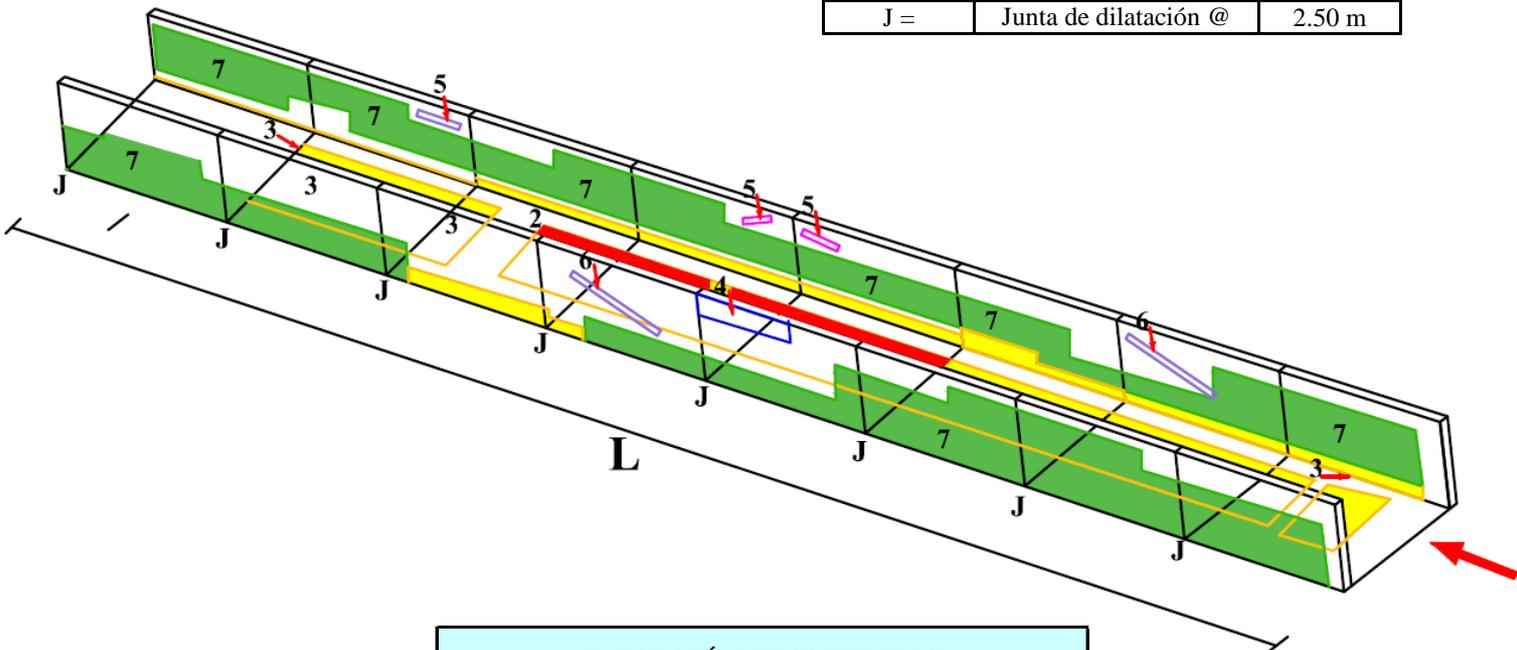
PATOLOGÍAS ENCONTRADAS		
Símbolo	Lesión	Área afectada (m ²)
2	Sedimentación de sólidos	1.50
3	Erosión	5.20
4	Desprendimientos	0.40
5	Fisuras	0.60
6	Grietas	0.35
7	Vegetación	0.60

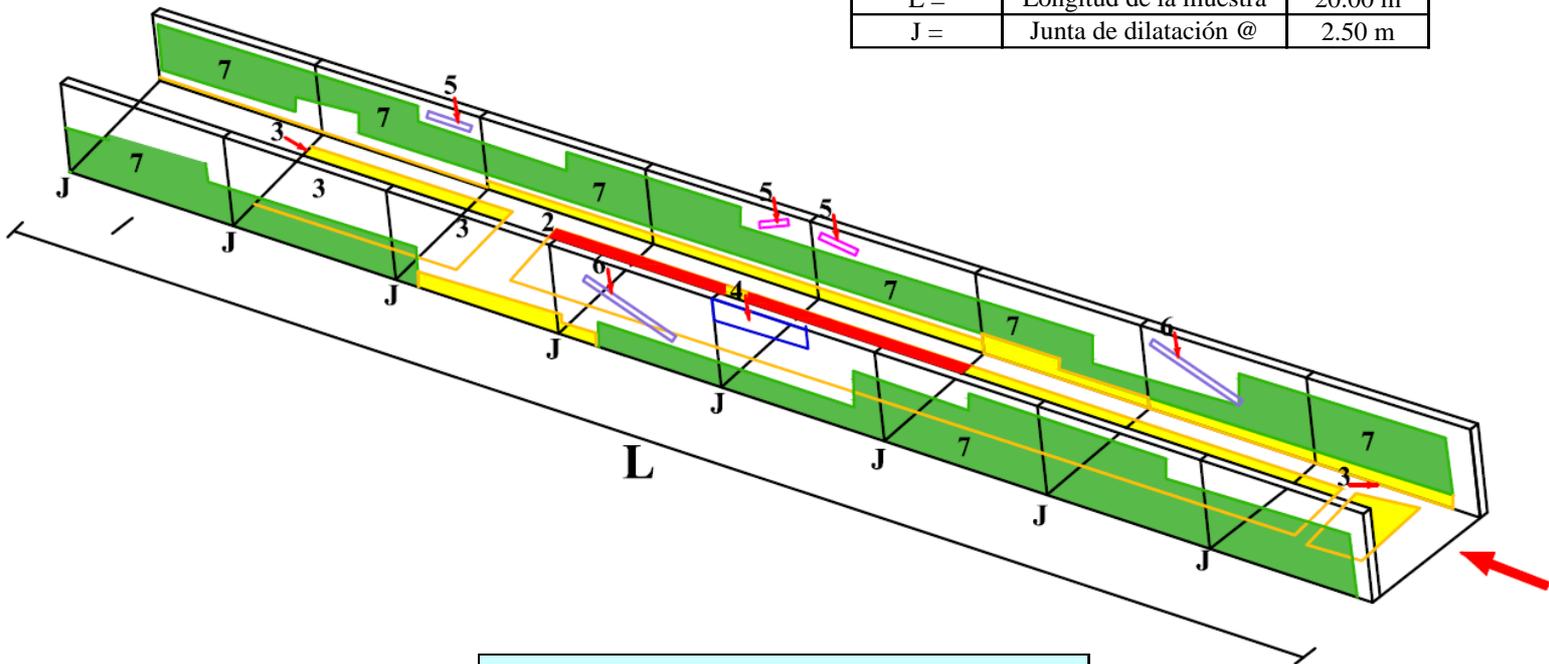
PATOLOGÍAS ENCONTRADAS		
Símbolo	Lesión	Área afectada (m ²)
1	Desintegración	0.20
2	Sedimentación de sólidos	2.00
3	Erosión	6.25
5	Fisuras	0.30
6	Grietas	0.35
7	Vegetación	5.25

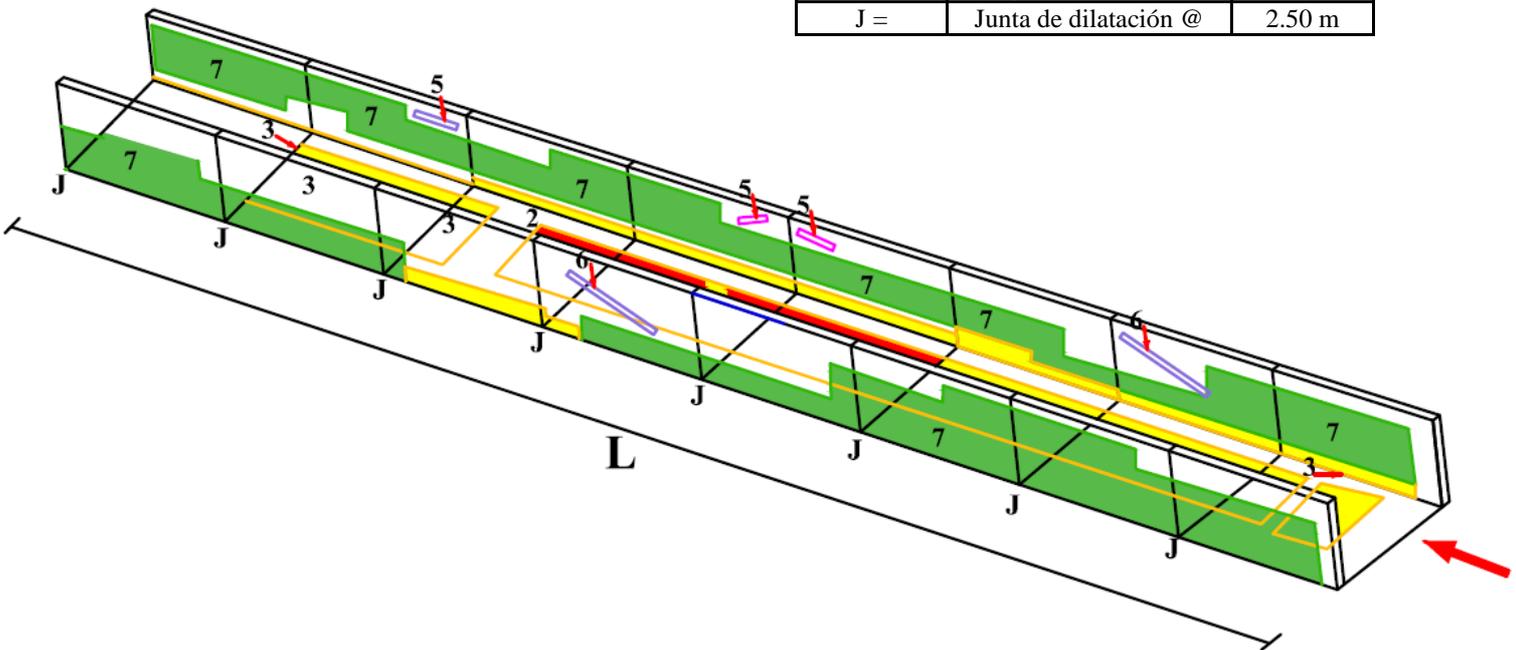
PATOLOGÍAS ENCONTRADAS		
Símbolo	Lesión	Área afectada (m ²)
2	Sedimentación de sólidos	2.10
3	Erosión	6.70
5	Fisuras	0.50
6	Grietas	0.35
7	Vegetación	5.10

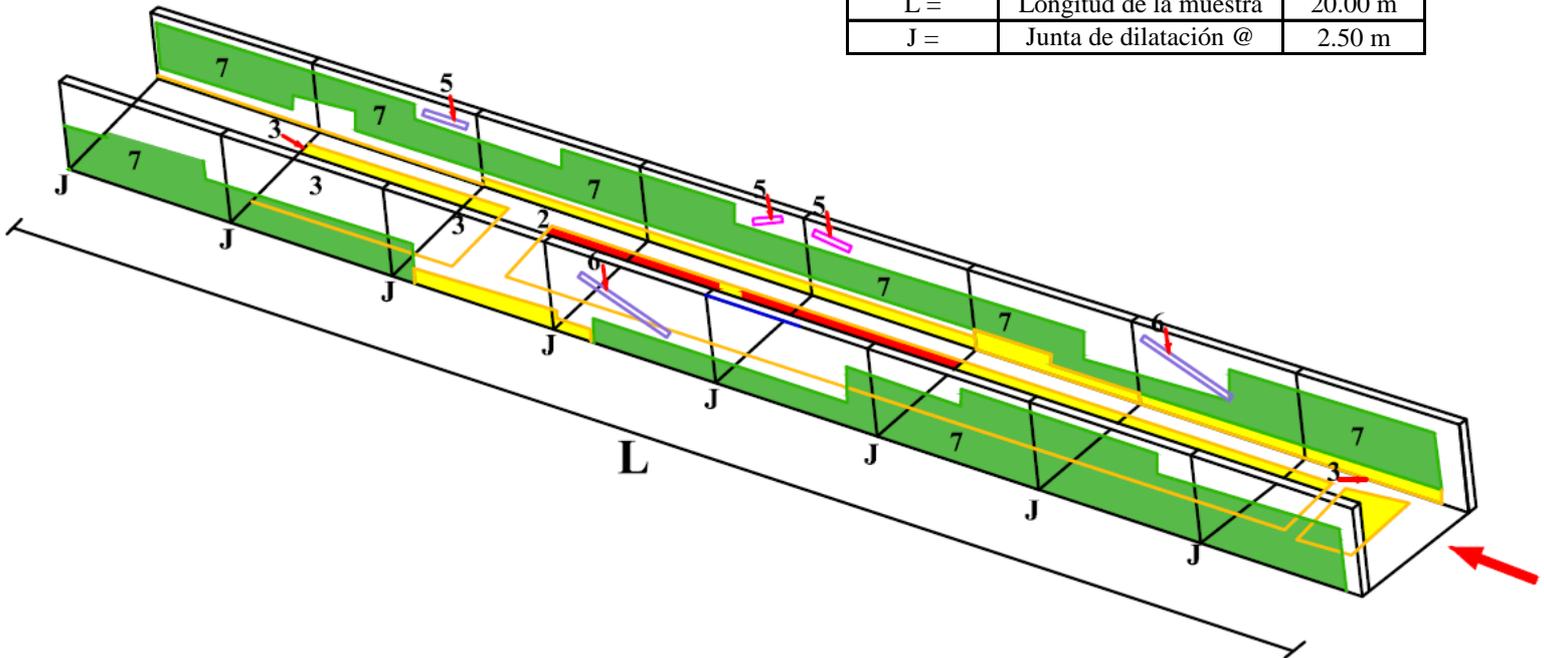
PATOLOGÍAS ENCONTRADAS		
Símbolo	Lesión	Área afectada (m ²)
2	Sedimentación de sólidos	2.10
3	Erosión	6.70
5	Fisuras	0.60
6	Grietas	0.15
7	Vegetación	6.51

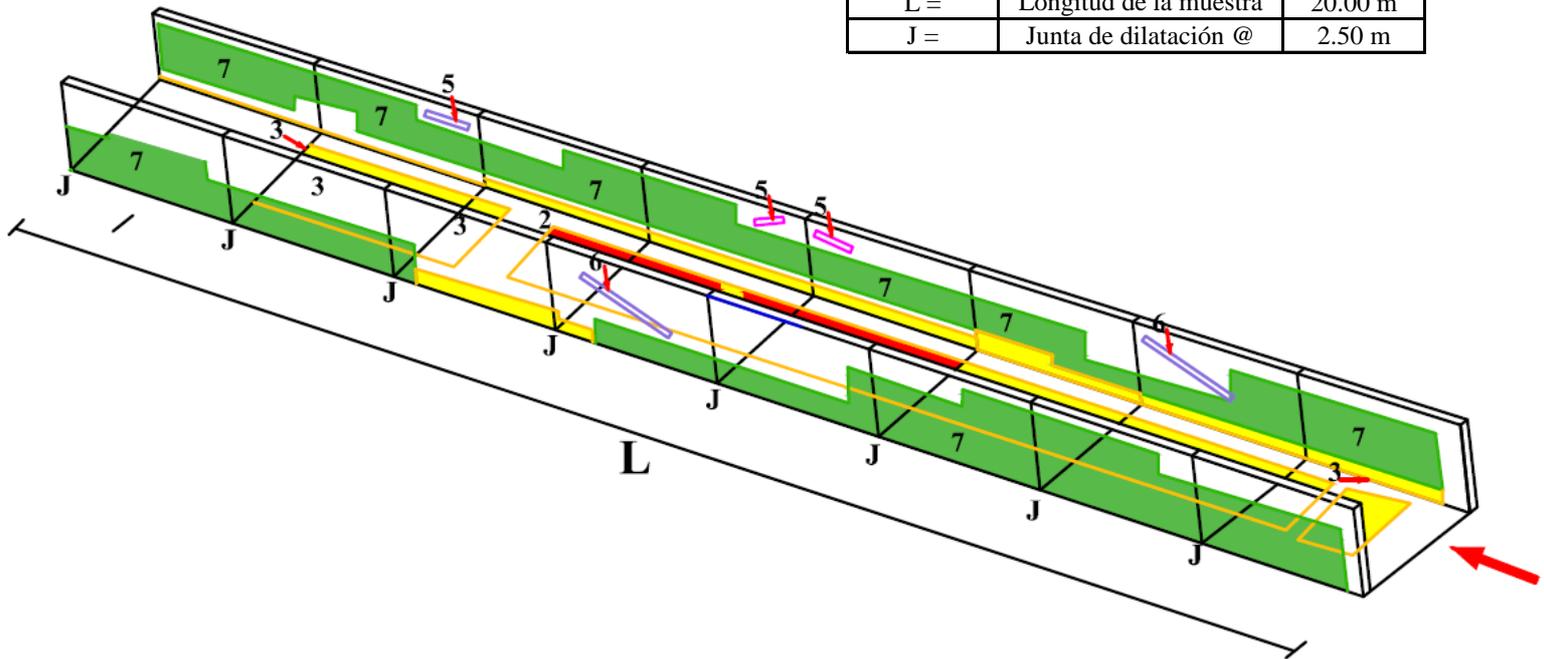
PATOLOGÍAS ENCONTRADAS		
Símbolo	Lesión	Área afectada (m ²)
2	Sedimentacion de sólidos	2.40
3	Erosion	6.66
5	Fisuras	0.50
6	Grietas	0.15
7	Vegetacion	6.26

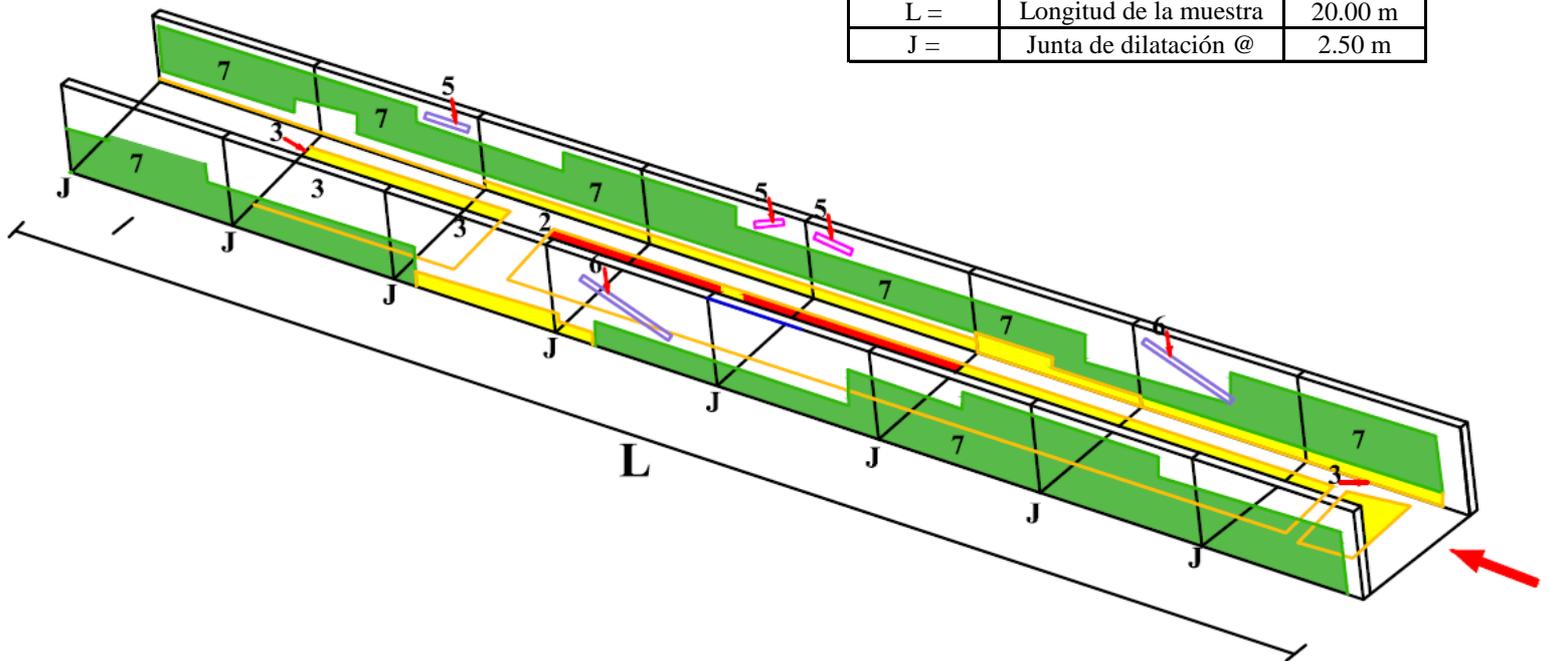
PATOLOGÍAS ENCONTRADAS		
Símbolo	Lesión	Área afectada (m ²)
2	Sedimentación de sólidos	2.40
3	Erosión	6.03
5	Fisuras	0.25
6	Grietas	0.15
7	Vegetación	7.85

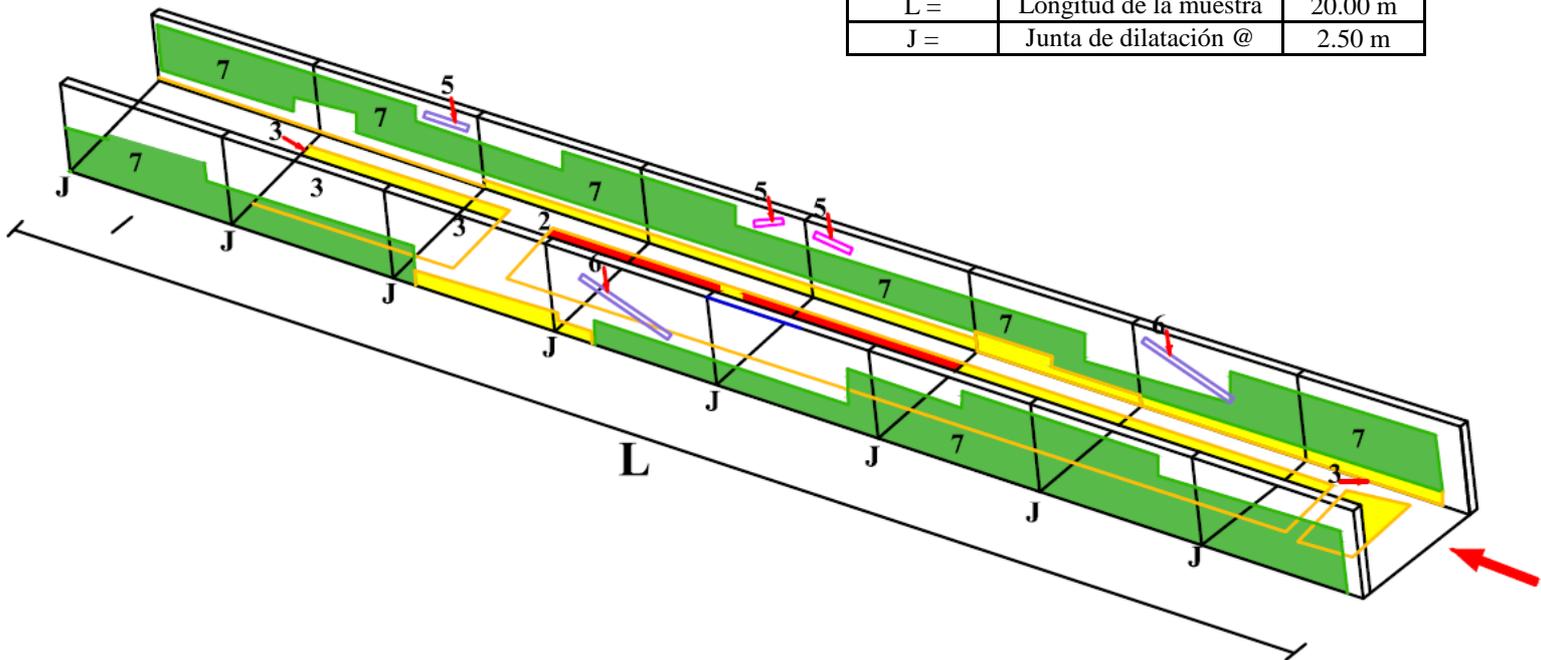
PATOLOGÍAS ENCONTRADAS		
Símbolo	Lesión	Área afectada (m ²)
2	Sedimentación de sólidos	2.40
3	Erosión	6.78
5	Fisuras	0.25
6	Grietas	0.15
7	Vegetación	7.85

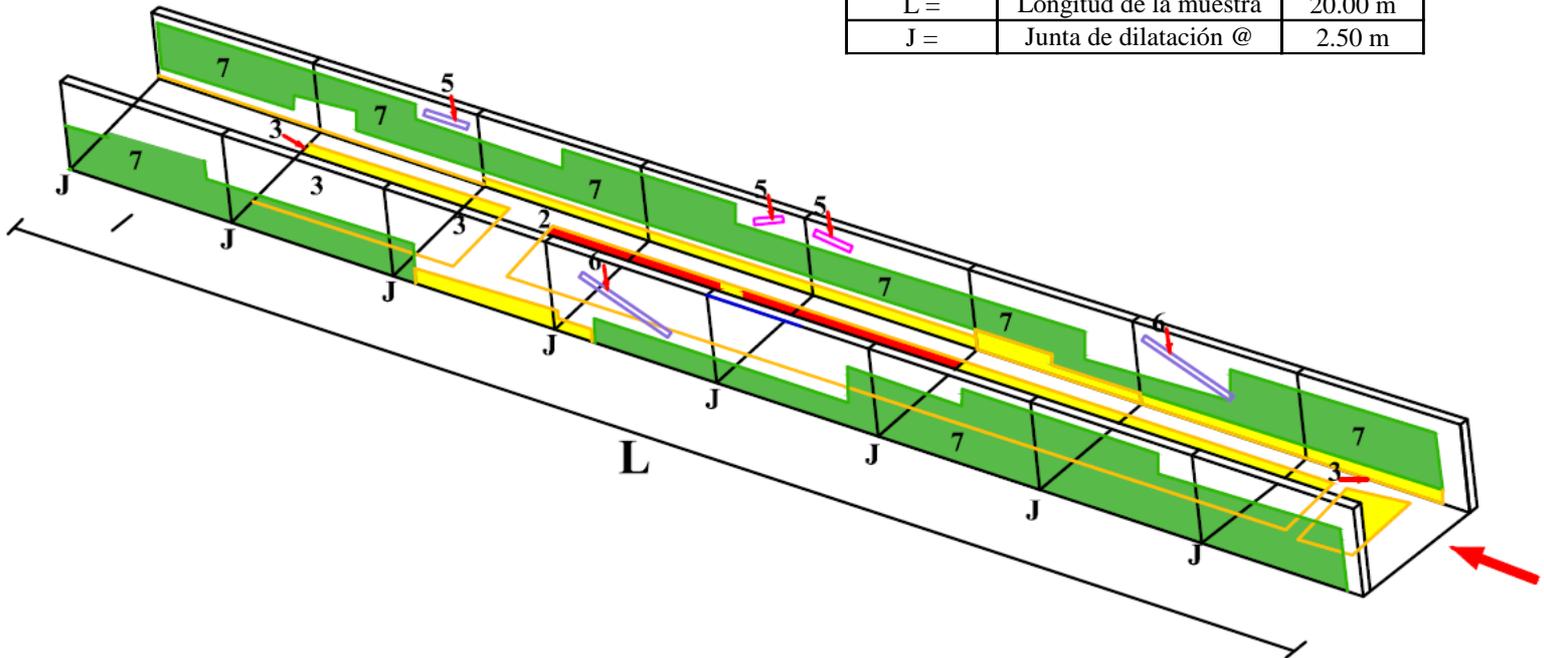
PATOLOGÍAS ENCONTRADAS		
Símbolo	Lesión	Área afectada (m ²)
2	Sedimentación de sólidos	2.35
3	Erosión	6.88
5	Fisuras	0.30
6	Grietas	0.15
7	Vegetación	7.55

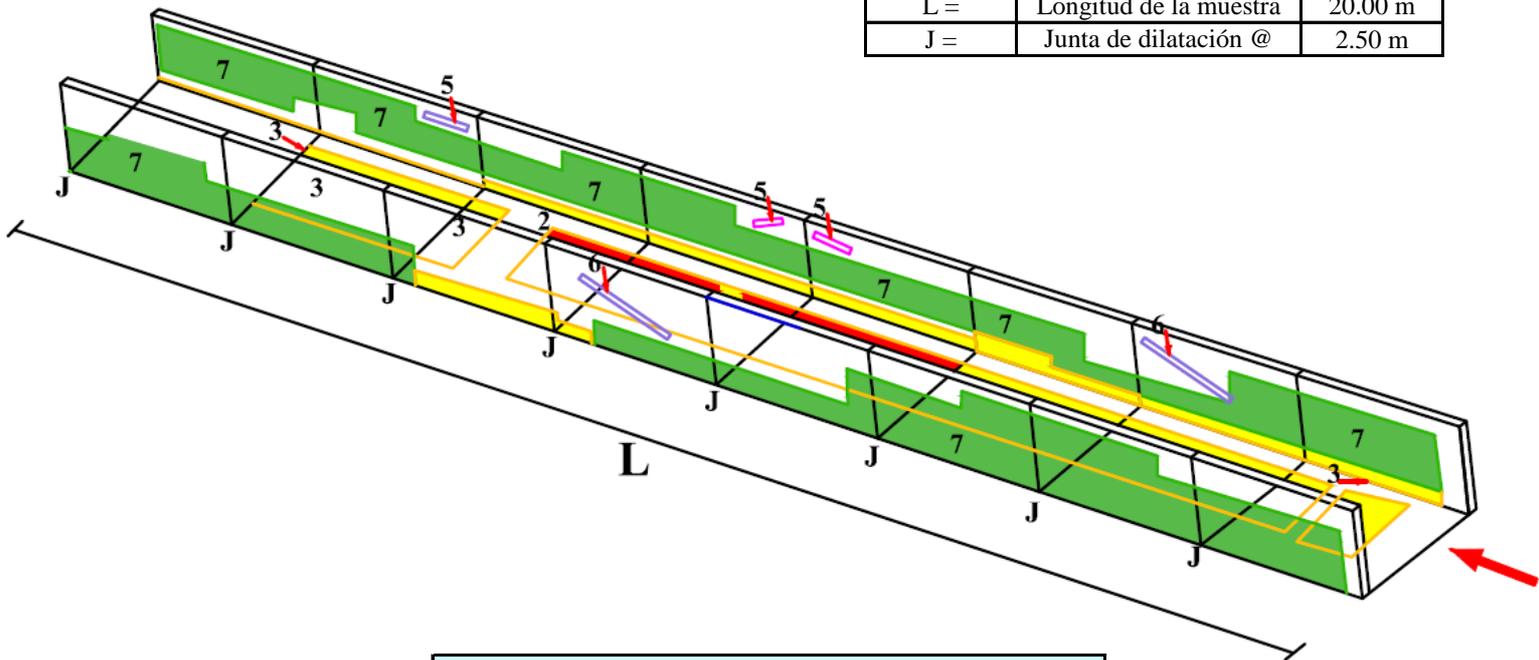
PATOLOGÍAS ENCONTRADAS		
Símbolo	Lesión	Área afectada (m ²)
2	Sedimentación de sólidos	2.90
3	Erosión	6.67
5	Fisuras	0.30
6	Grietas	0.20
7	Vegetación	8.40

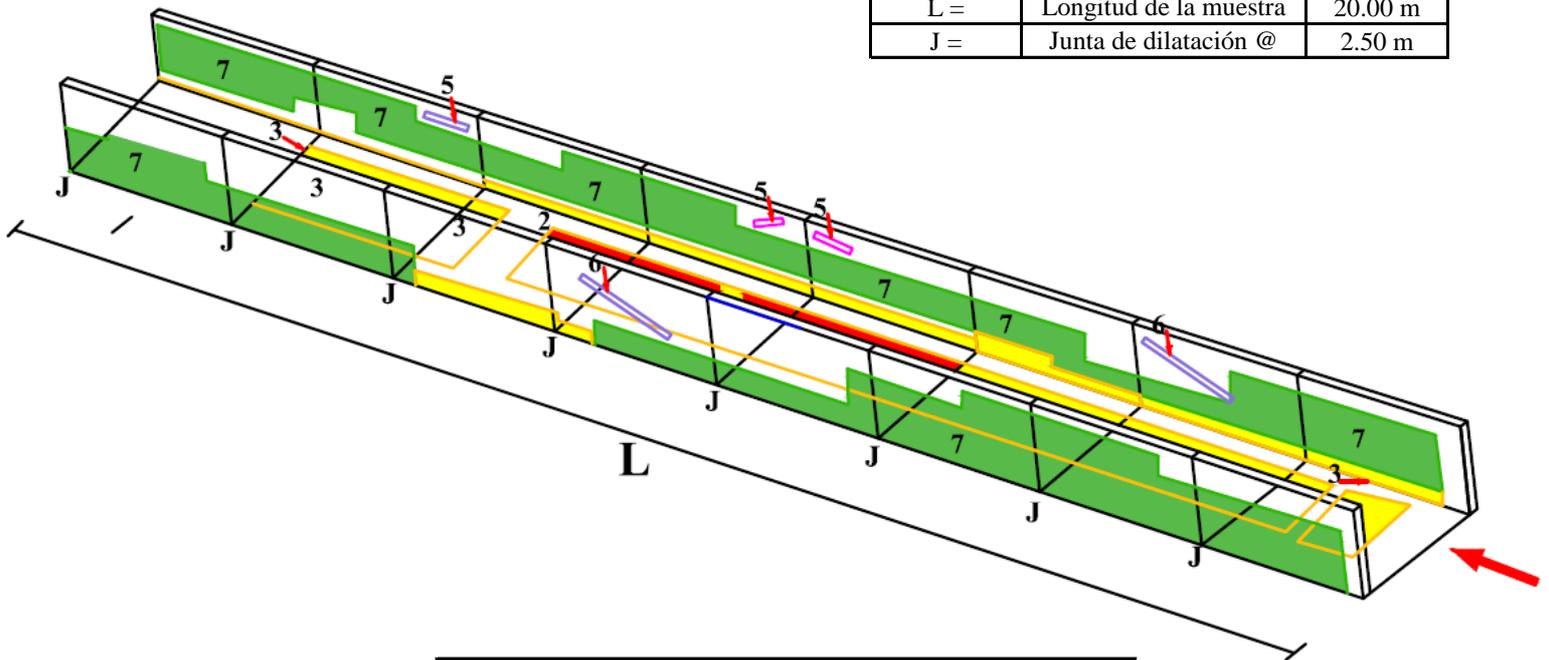
PATOLOGÍAS ENCONTRADAS		
Símbolo	Lesión	Área afectada (m ²)
2	Sedimentación de sólidos	2.87
3	Erosión	7.23
5	Fisuras	0.30
6	Grietas	0.20
7	Vegetación	7.00

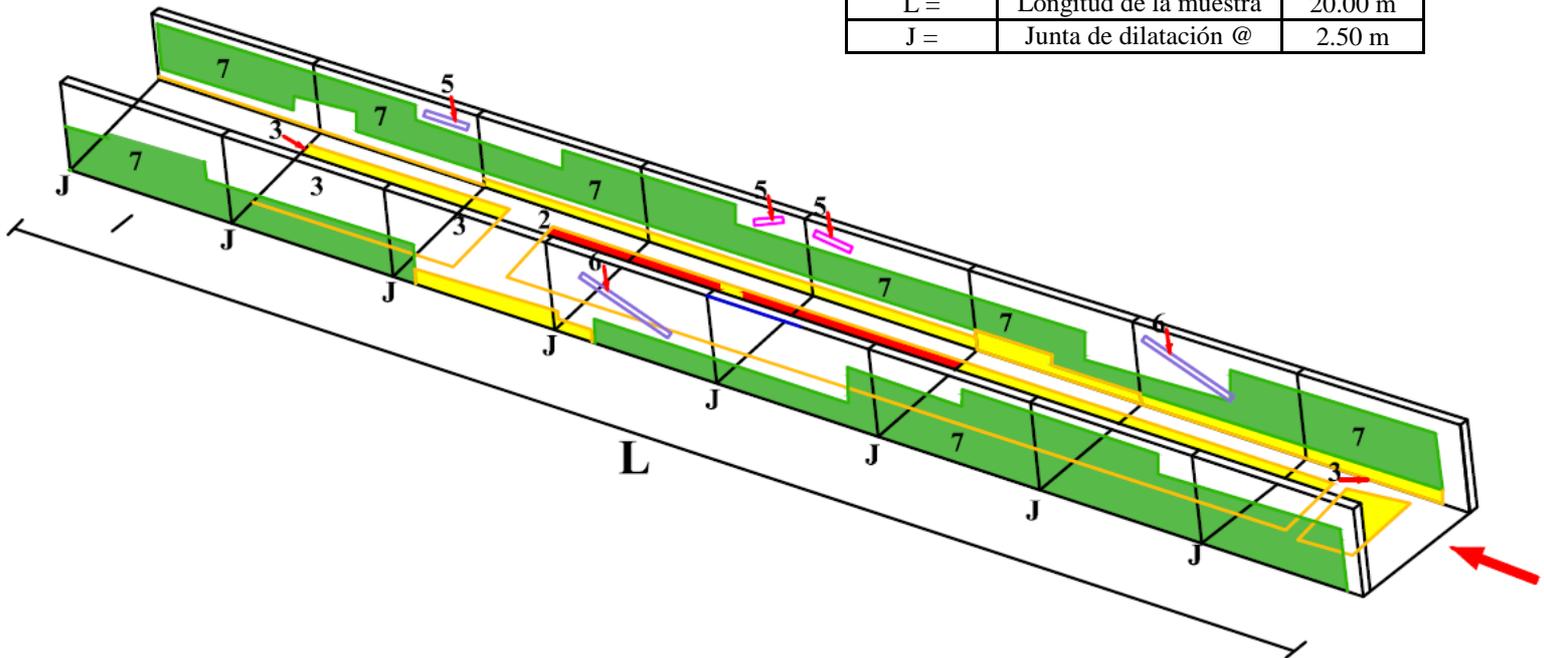
PATOLOGÍAS ENCONTRADAS		
Símbolo	Lesión	Área afectada (m ²)
2	Sedimentación de sólidos	3.00
3	Erosión	6.08
5	Fisuras	0.20
6	Grietas	0.28
7	Vegetación	7.30
