DETERMINACIÓN Y EVALUACIÓN DE LAS PATOLOGÍAS

DEL CONCRETO ARMADO DE LA ESTRUCTURA DE

ALBAÑILERÍA DEL CERCO PERIMÉTRICO DE LA

EMPRESA E INVERSIONES RIGEL S.A. DEL DISTRITO DE

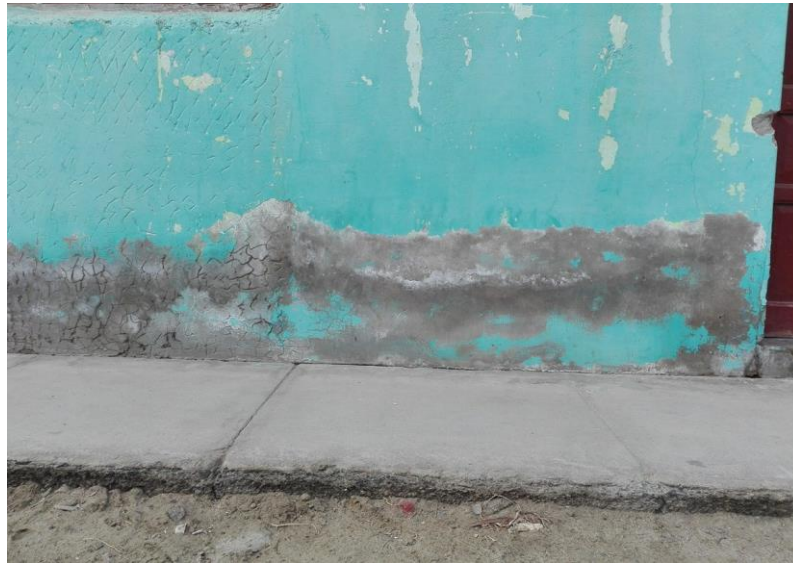
*Imagen 8: Eflorescencia en muro de albañilería.
Nota. Fuente propia. (2018)*

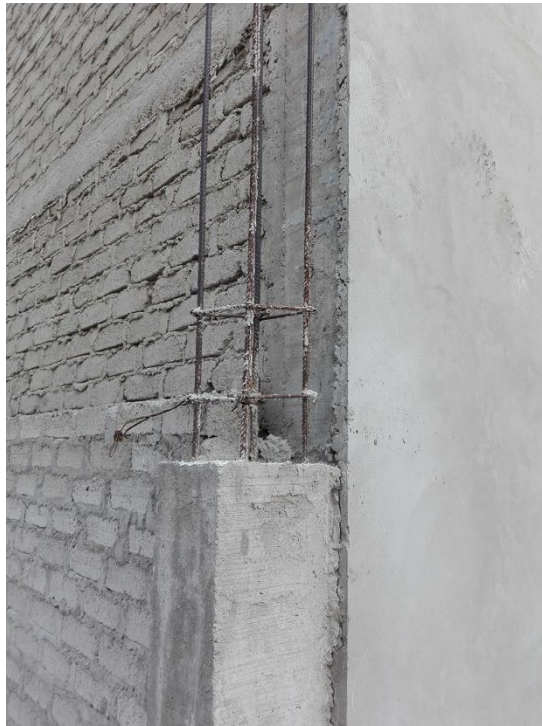
Imagen 9: Corrosión en columna de albañilería confinada.
Nota. Fuente propia (2018)

Picar el área del concreto dañada de la columna o viga, hasta encontrar una superficie firme y sana con respecto a sus resistencias mecánicas; también limpiar la superficie del fierro usando una lija o cepillo de acero dejándola libre de polvo, grasa, pintura suelta y óxido superficial, no es necesario llegar al metal blanco. Después, para neutralizar la corrosión y proteger al fierro, aplicar un químico transformador o removedor de óxido sobre la superficie utilizando una brocha, y al cabo de una hora aplicar una segunda mano.

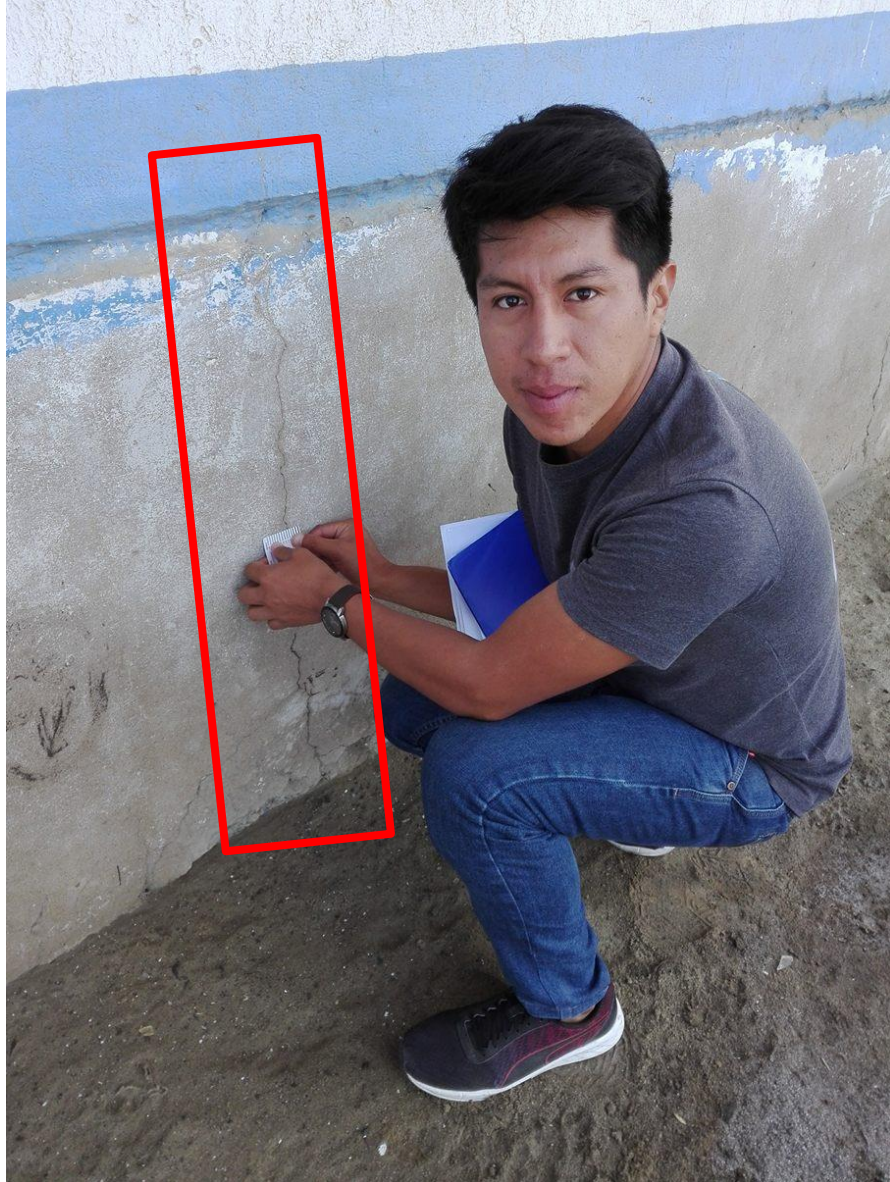
Fotografía 17: Obteniendo las medidas de esa fisura por intermedio del instrumento llamado FISUROMETRO.

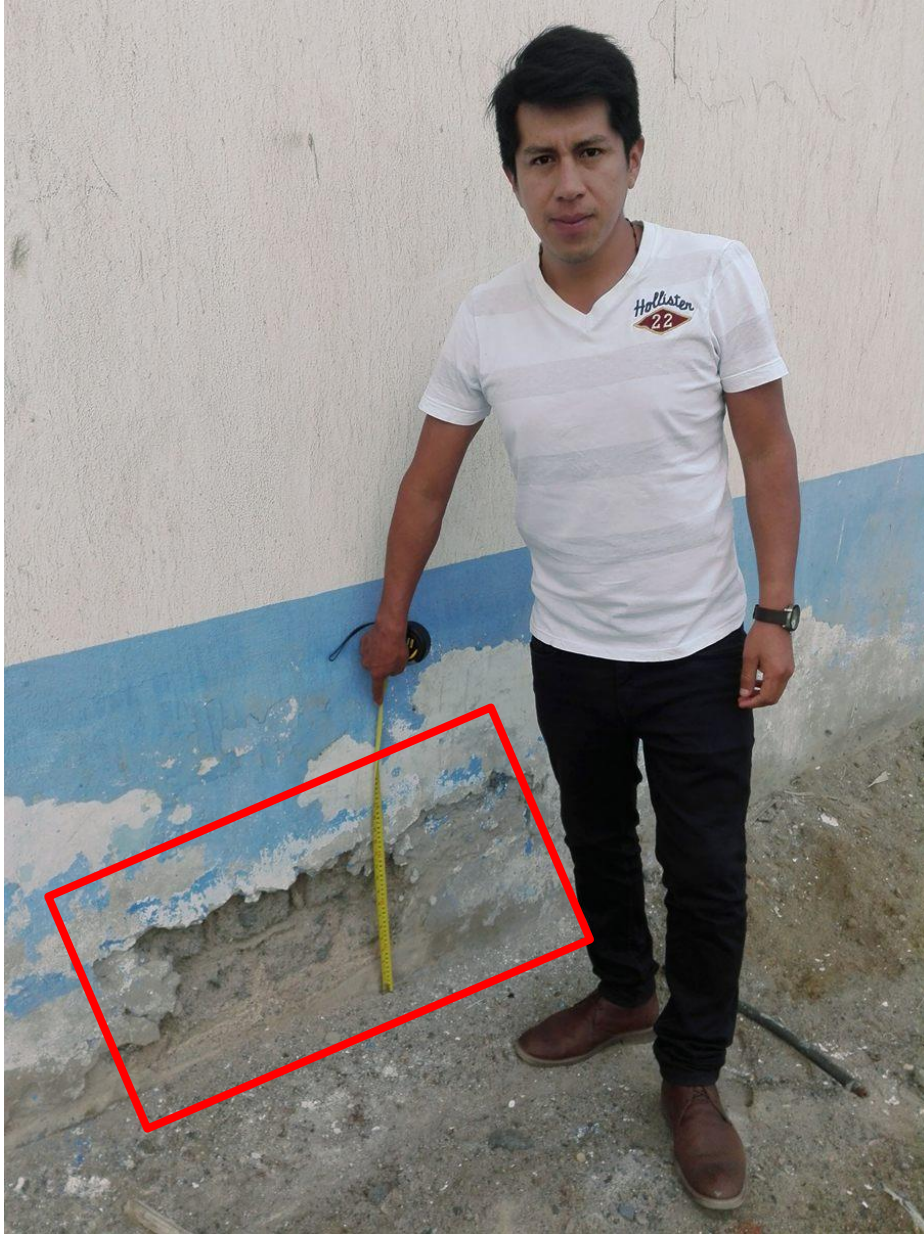
Fotografía 18: Muro en mal estado, afectado con la patología de erosión en la unidad de muestra 1.

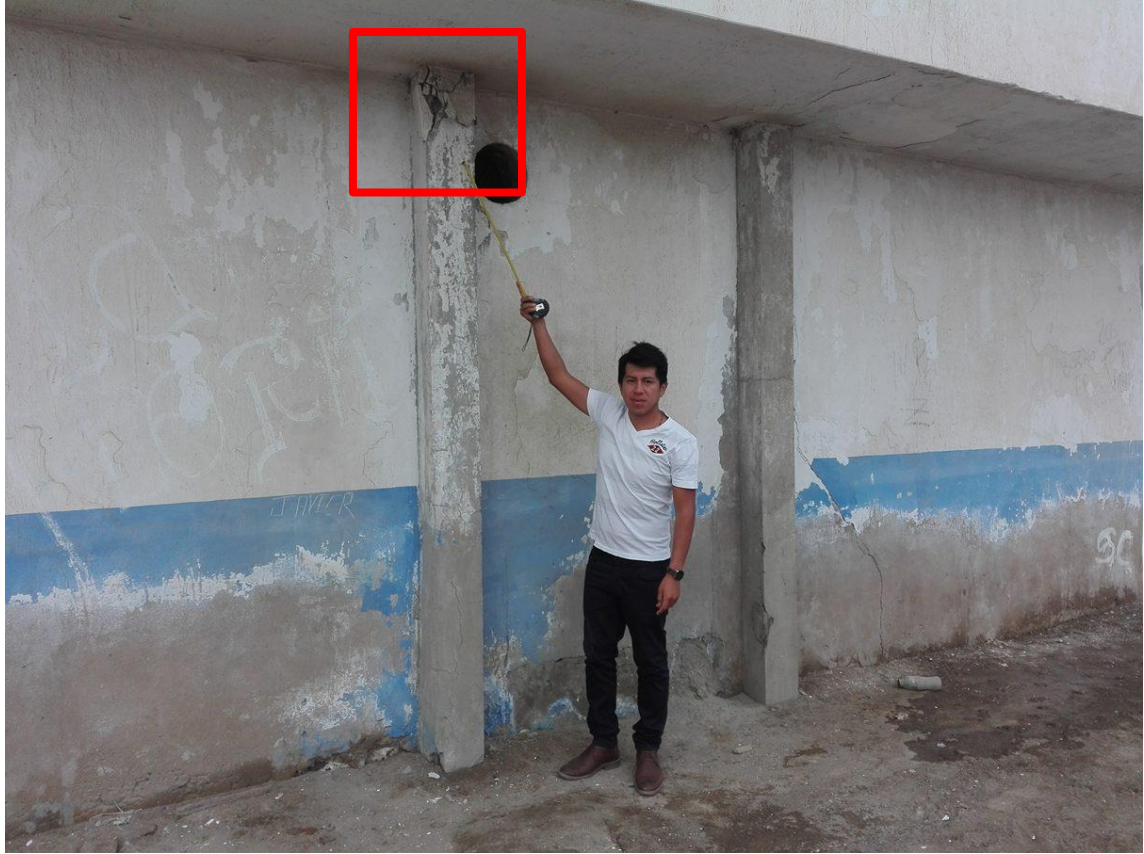
Fotografía 19: Columna reventada a causa de corrosión del fierro, es en la unidad de muestra 2.

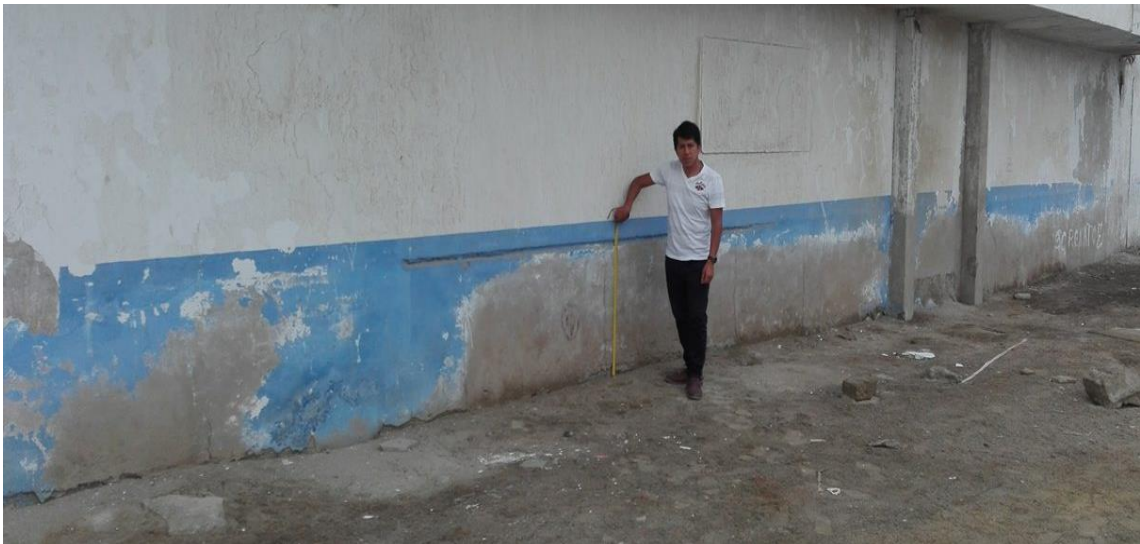
Fotografía 20: Muro con eflorescencia, se detectó en la unidad de muestra 2.

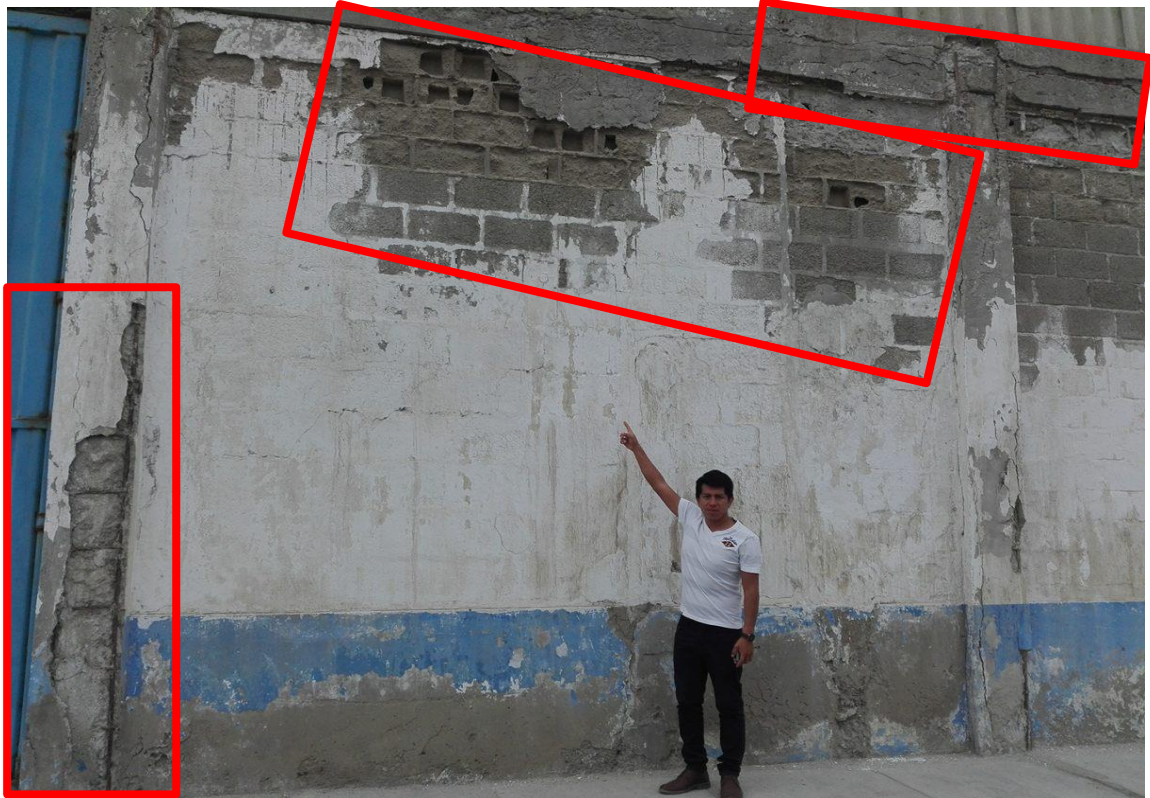
Fotografía 21: Viga, columna y muro en estado severo, se encuentra en la unidad e muestra 5.

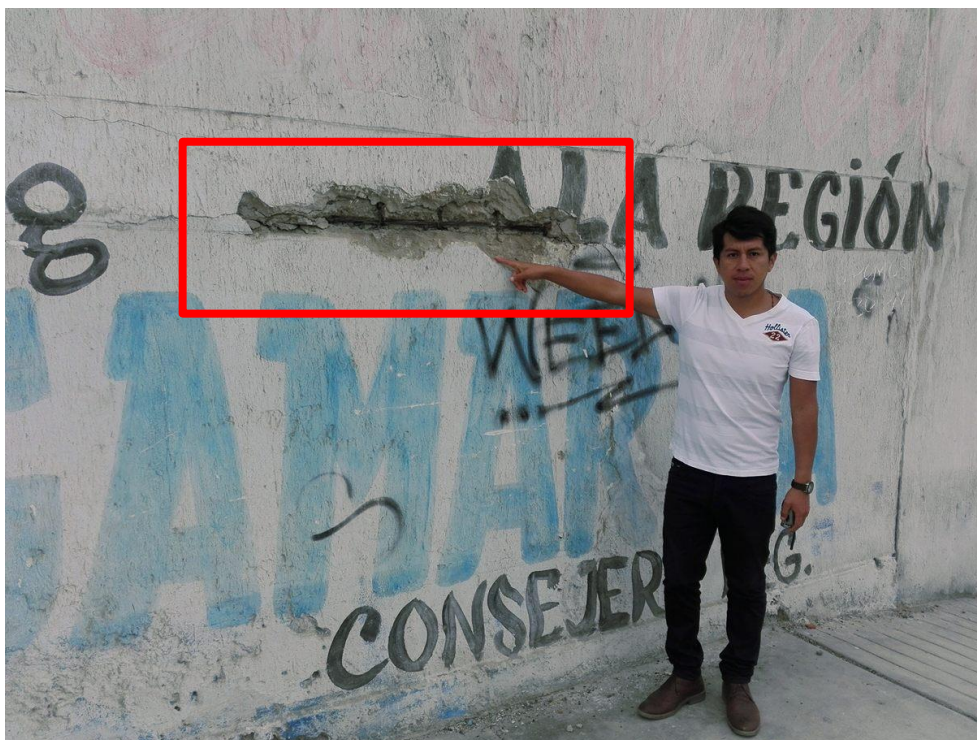
Fotografía 22: Viga en mal estado, causado por la corrosión del fierro, se unidad de muestra 11.

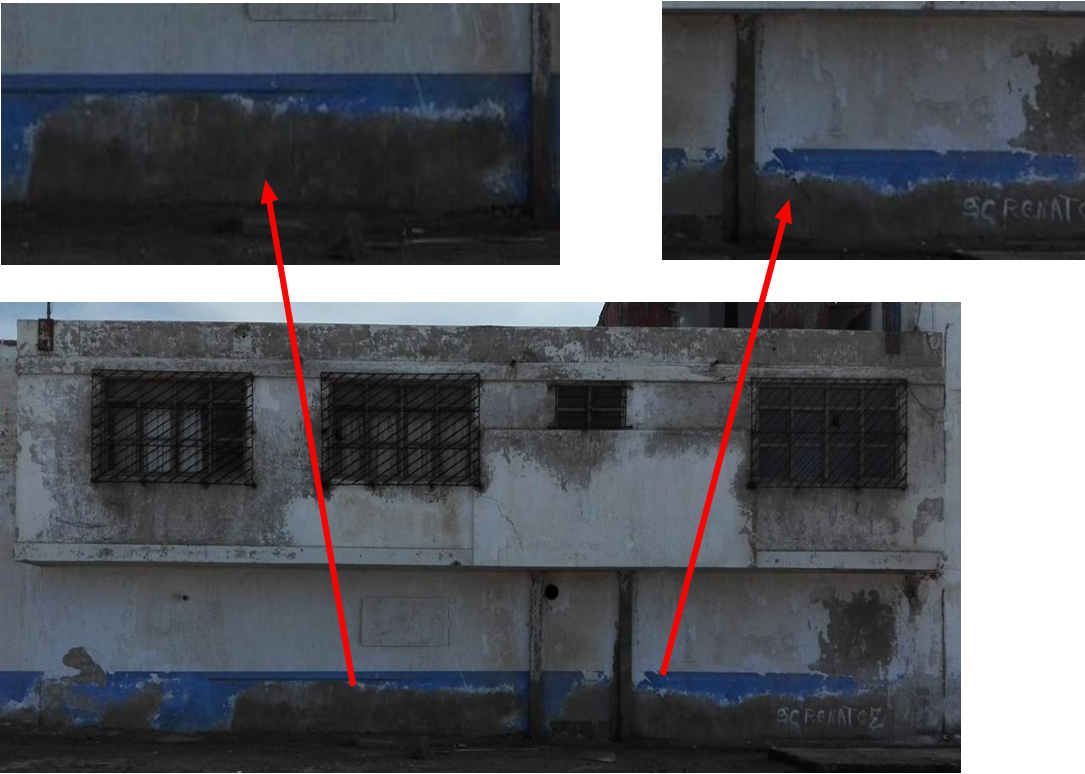
Fotografía de la unidad de muestra 2	Patología: Eflorescencia

<p>Descripción Las eflorescencias son manchas superficiales exteriores o abombamientos interiores de los revestimientos o muros, debidos a sales solubles que, arrastradas por el agua de amasado o de lluvia,</p> <p>Causas de la patología En los morteros y agregados se encuentra principalmente la fuente de sales y eso causa la aparición de cristales en los muros.</p> <p>Reparación El método más sencillo consiste picar el área afectada hasta encontrar ladrillos, en donde disolverá los cristales con agua a presión y retirarlos con un cepillo de cerdas naturales. Para realizar este tipo de limpieza se debe elegir un día caluroso para que el agua se evapore y la superficie quede seca para posteriormente, revestirlo con mortero (tarrajado).</p>

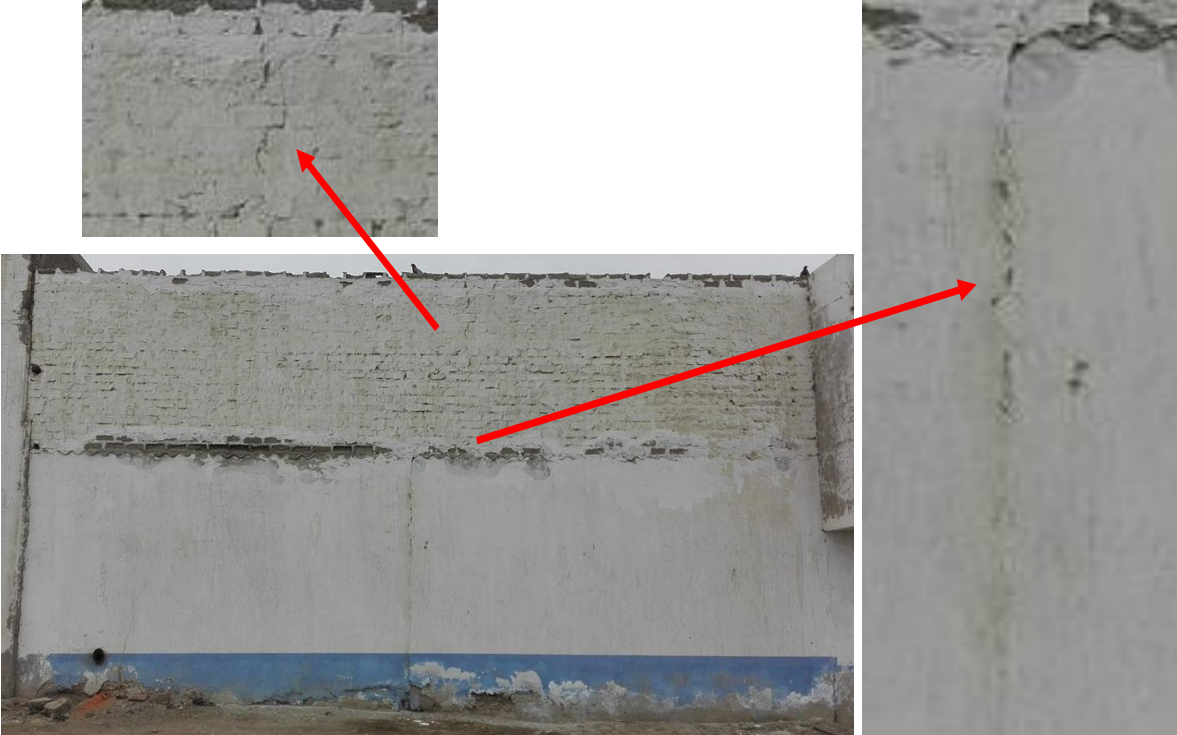
Fotografía de la unidad de muestra 1	Patología: Grieta

<p>Descripción</p> <p>Son aberturas que se presentan en la albañilería confinada que se afecta a todo el espesor de su elemento constructivo (muro), provocando pérdida de resistencia e integridad.</p> <p>Causas de la patología</p> <p>Sobrecarga, dilataciones, contracciones hidrotermicas, fallas por corte, asentamiento diferencial, ocasionado por la licuación del suelo.</p> <p>Reparación</p> <p>Consiste en limpiar la grieta que se va a tratar con abundante agua a presión, luego se efectua a hacer el secado respectivo y asi inyectar una resina epóxica o rellenar con mortero donde seria conveniente agregar un aditivo que una el concreto viejo con el concreto nuevo, para finalizar se tarrajea y luego el pintado.</p>
