**UNIVERSIDAD CATÓLICA LOS ÁNGELES
CHIMBOTE**

**DETERMINACIÓN Y EVALUACIÓN DE LAS
PATOLOGÍAS DEL CONCRETO EN LAS COLUMNAS,
VIGAS, SOBRECIMIENTOS Y MUROS DE ALBAÑILERÍA
DEL CERCO PERIMÉTRICO DE LA INDUSTRIA VEINTE
VEINTE S.A.C., DEL DISTRITO DE PUERTO SUPE,
PROVINCIA DE BARRANCA, REGIÓN LIMA, ABRIL –
2018**

**INFORME DE INVESTIGACIÓN PARA OPTAR EL TÍTULO
PROFESIONAL DE INGENIERO CIVIL:**

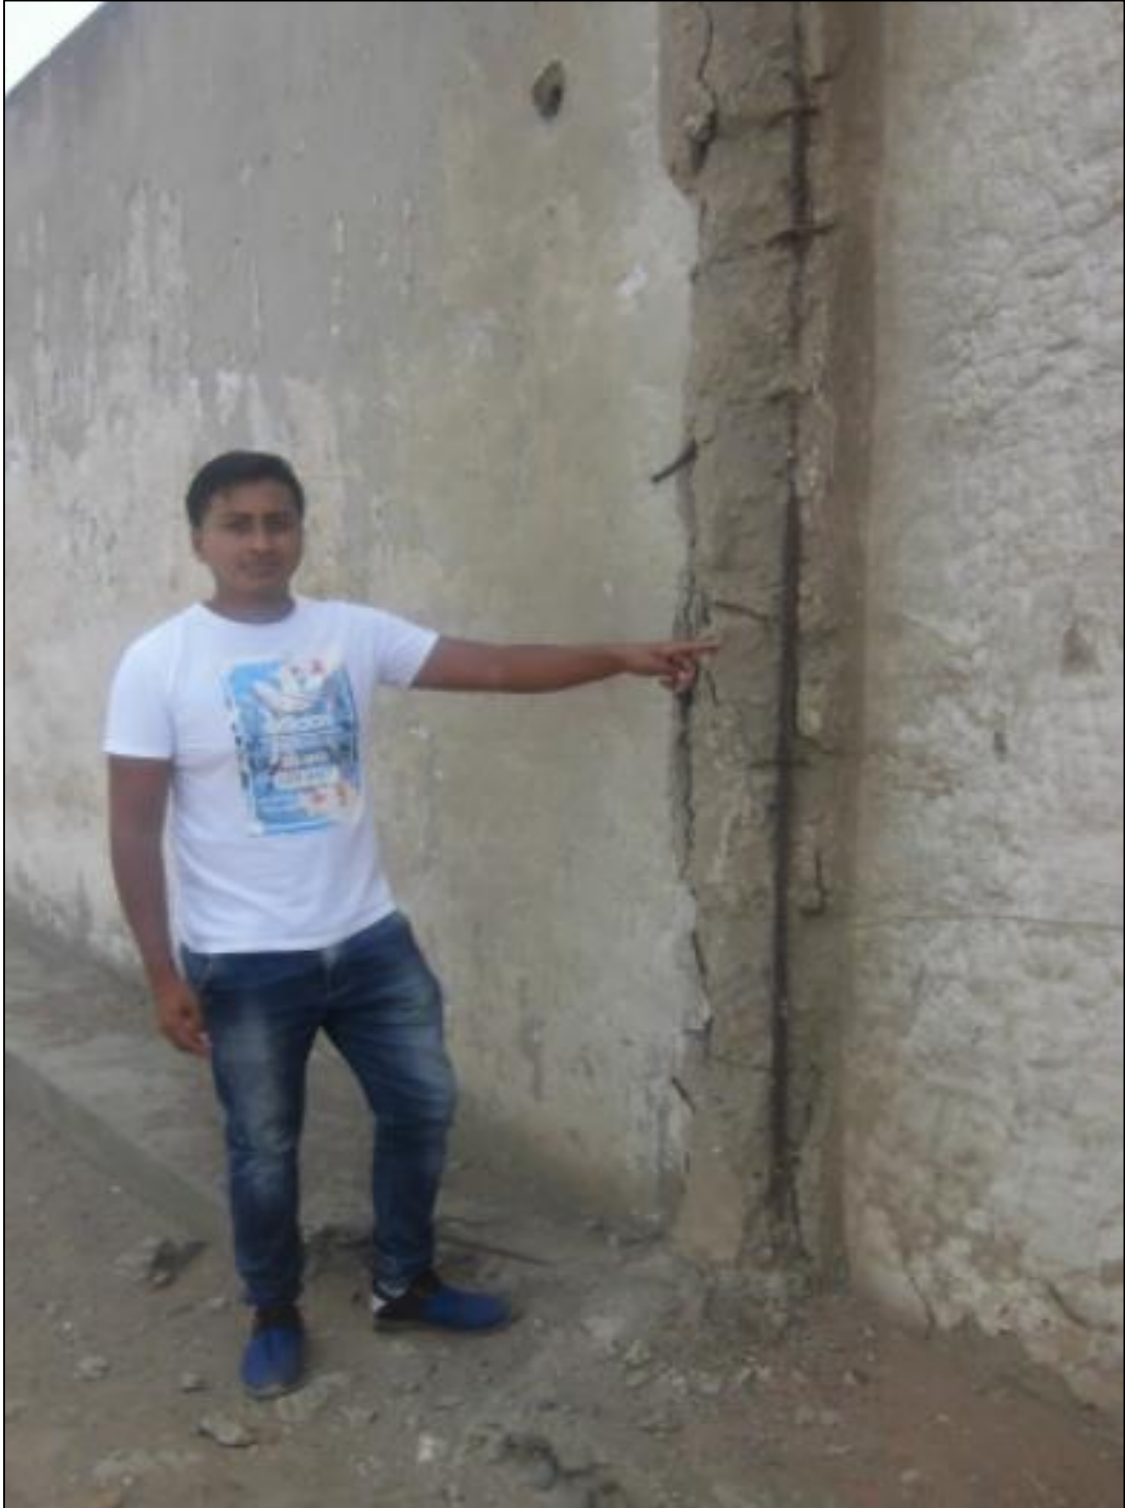
Foto 3: Acero de la columna afectado por la corrosión en la Unidad de Muestra 06.

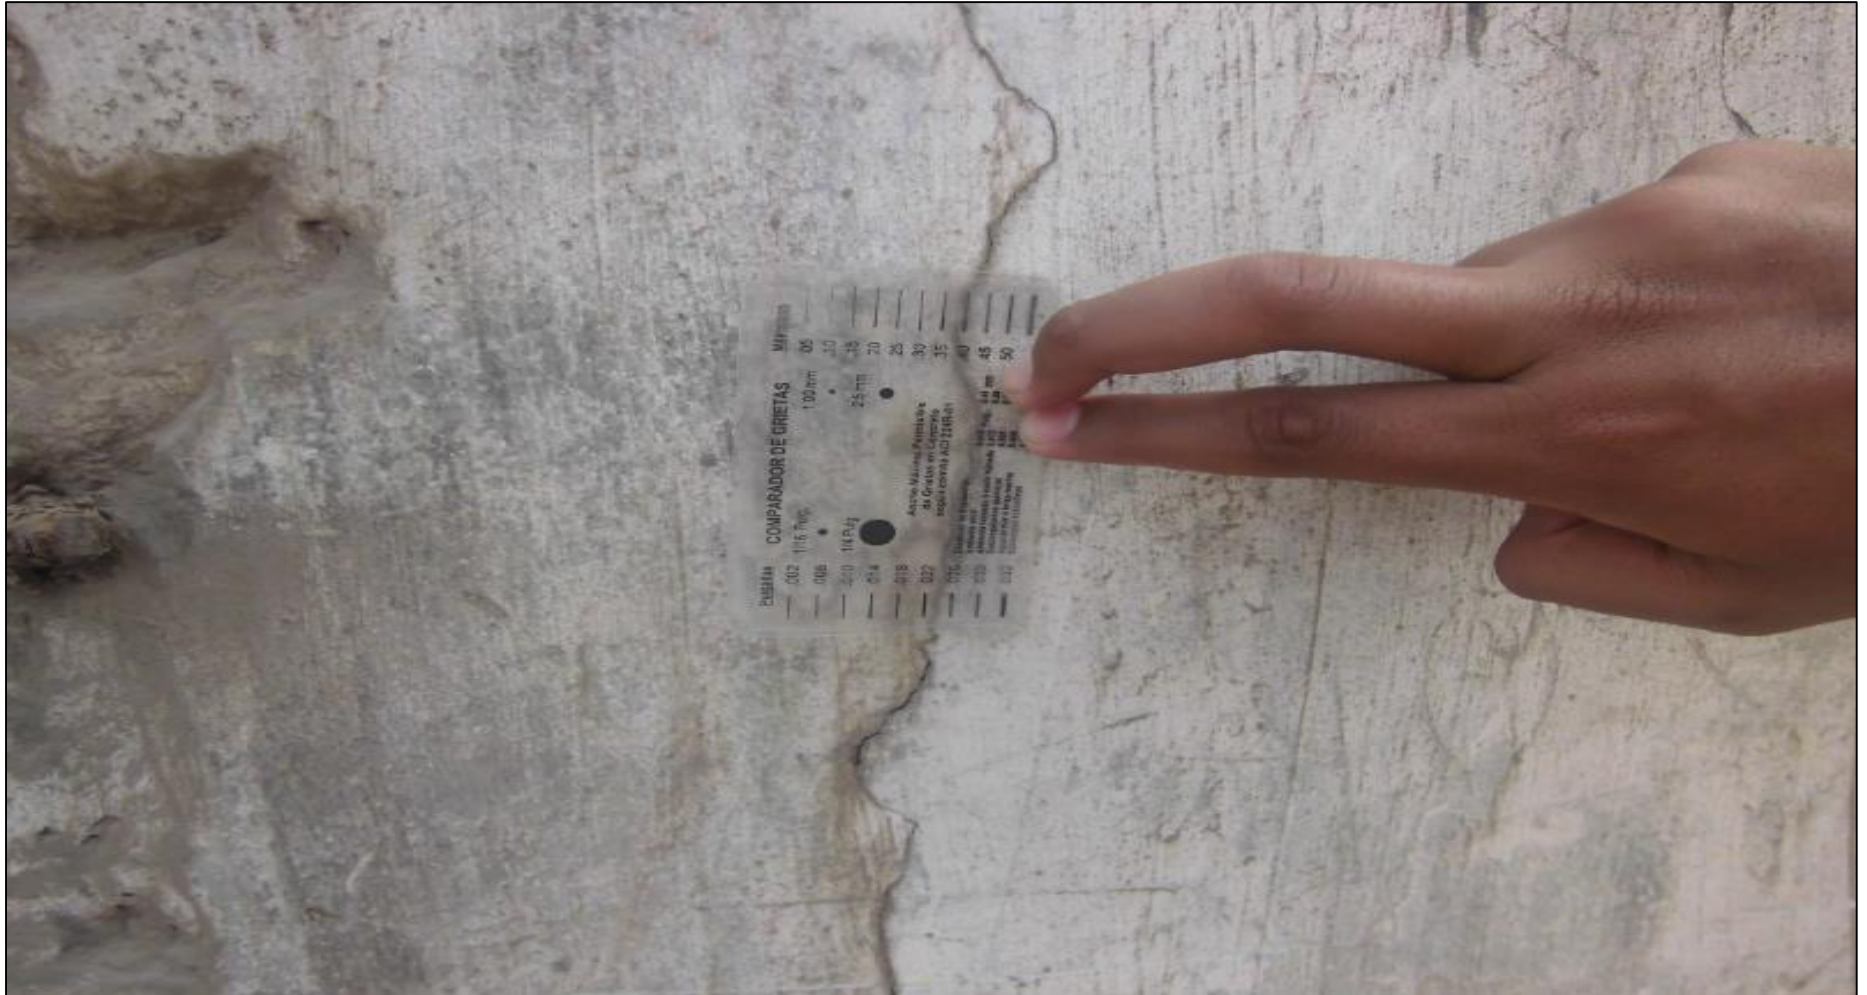
Foto 4: Determinación de fisura vertical en la Unidad de Muestra 07.

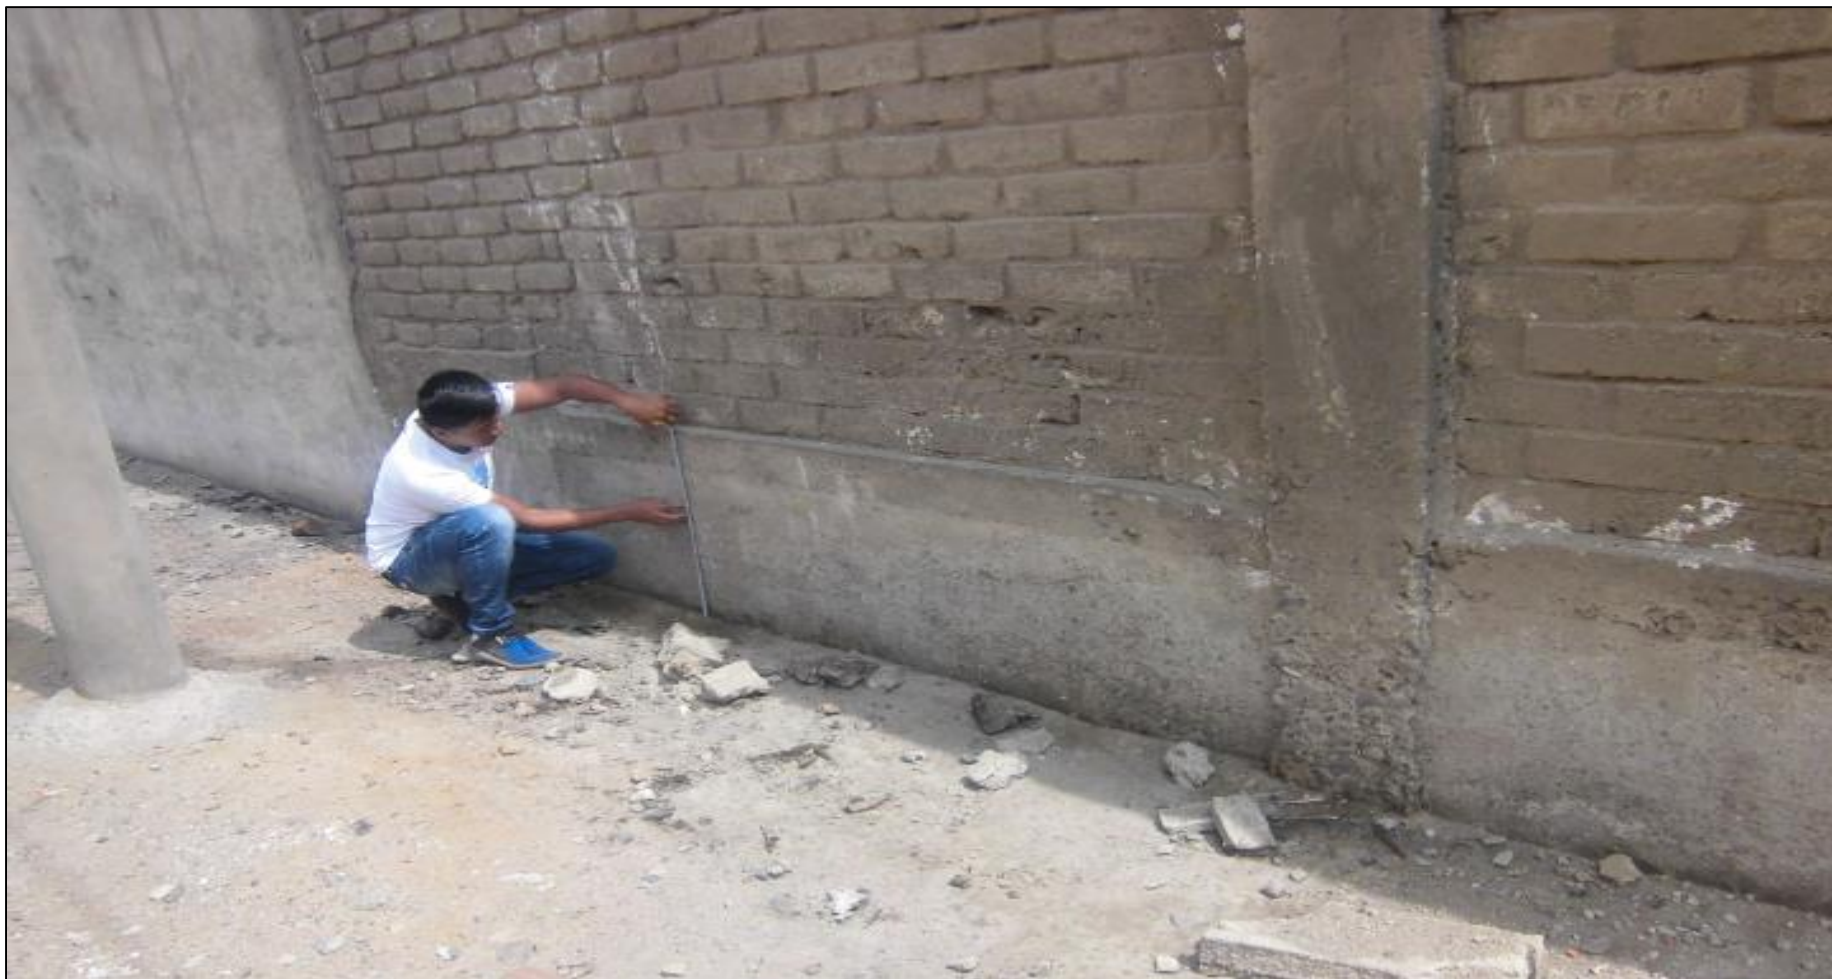
Foto 5: Sobrecimiento y albañilería afectada por la erosión en la Unidad de Muestra 09.

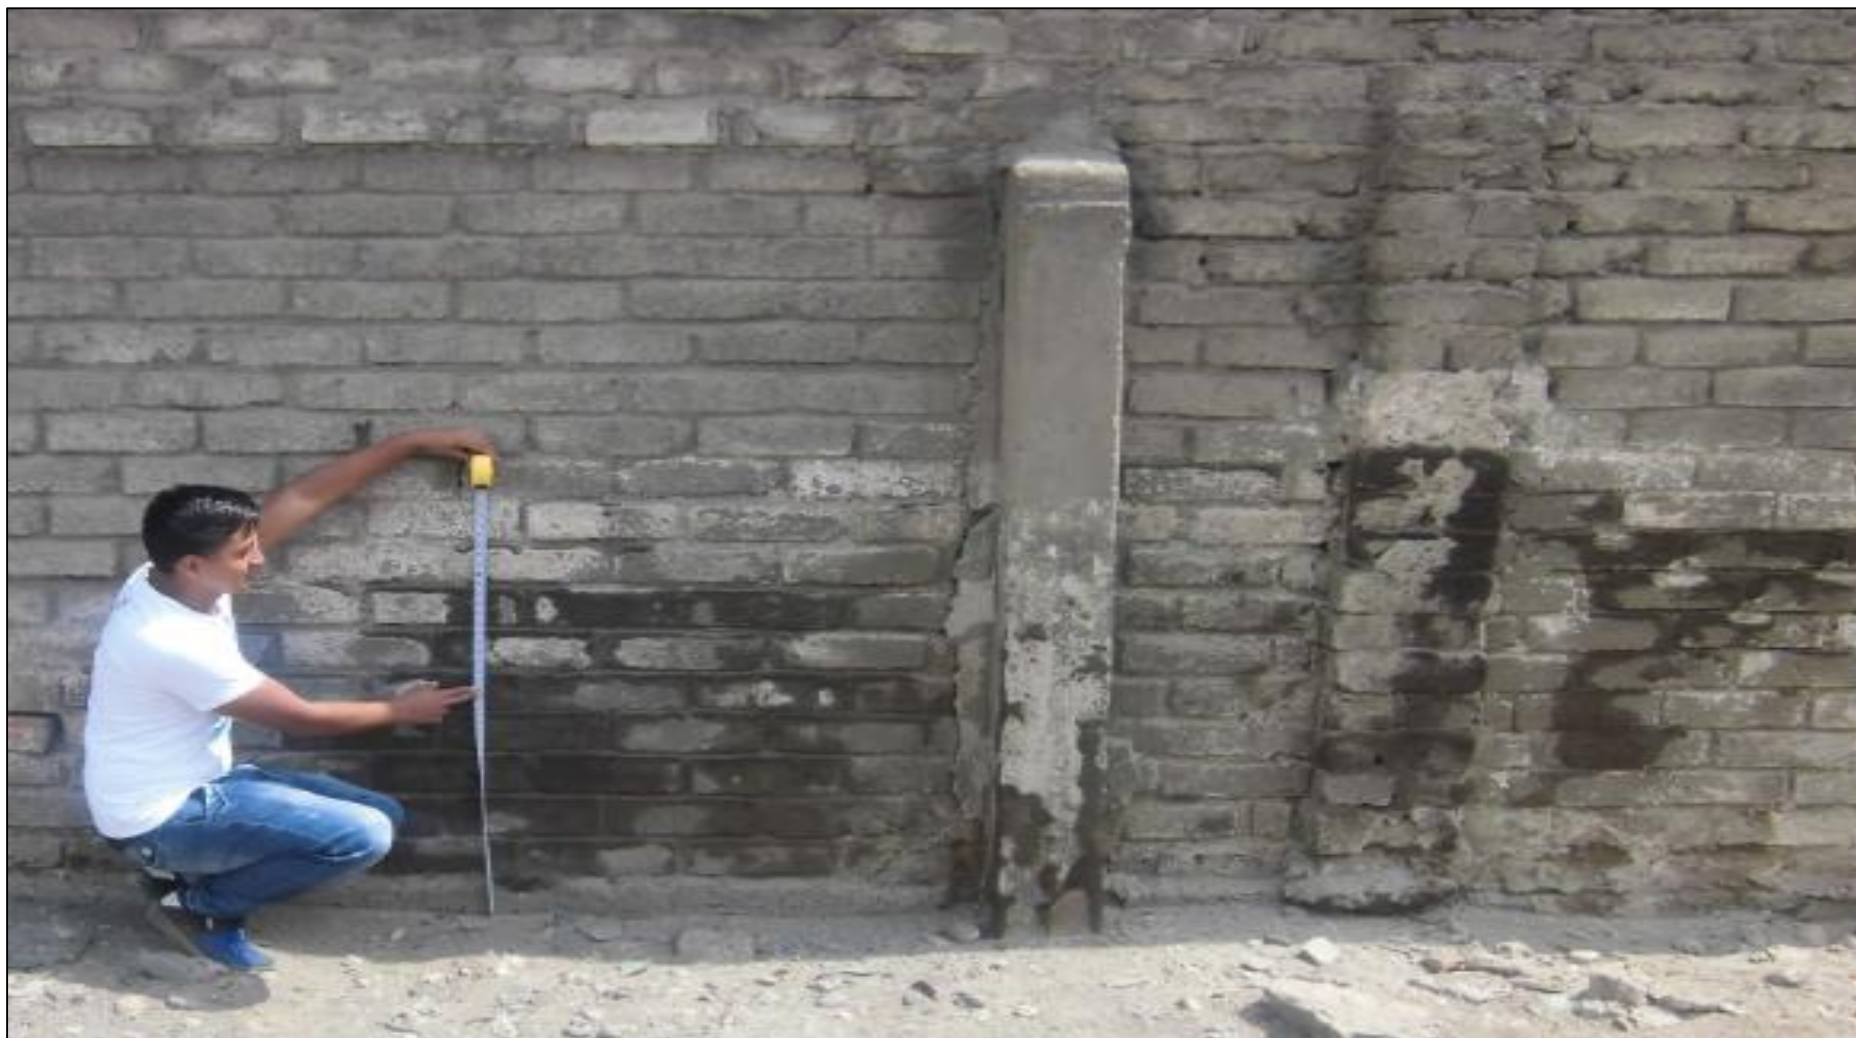
Foto 6: Albañilería y columna afectada por la eflorescencia en la Unidad de Muestra 14.

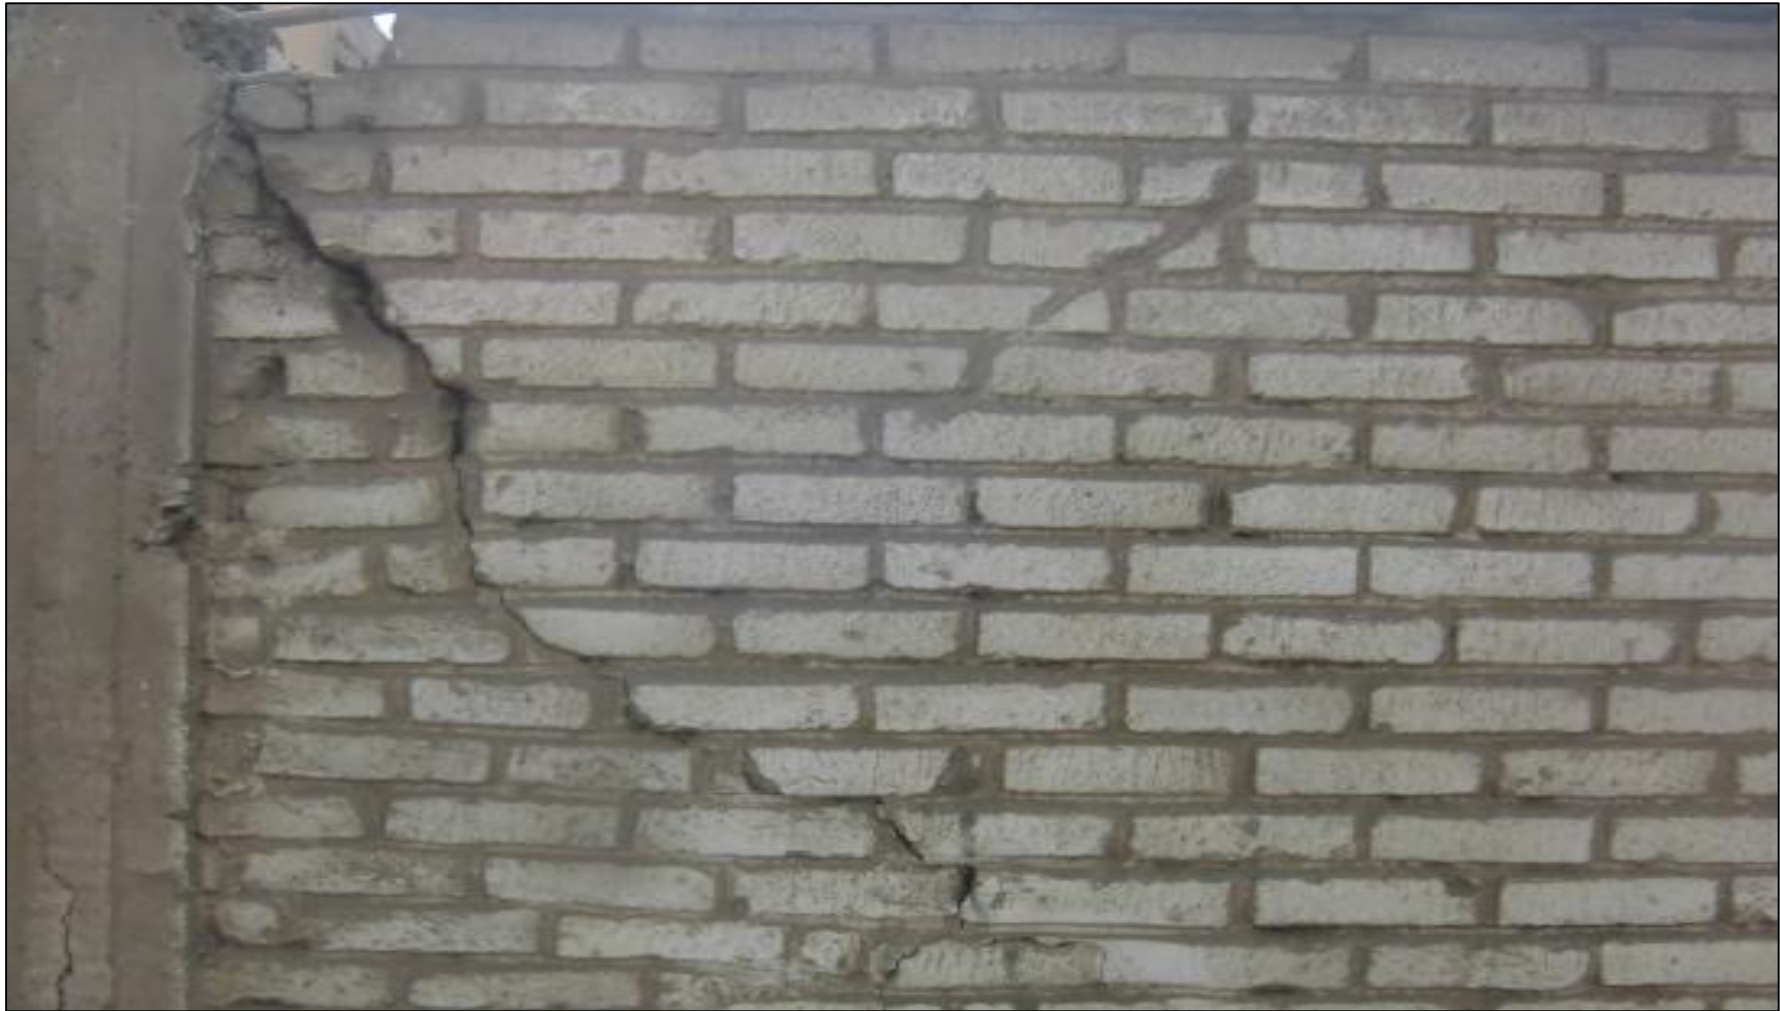
Foto 7: Albañilería afectada por una grieta producida por un asentamiento diferencial en la Unidad de Muestra 1.

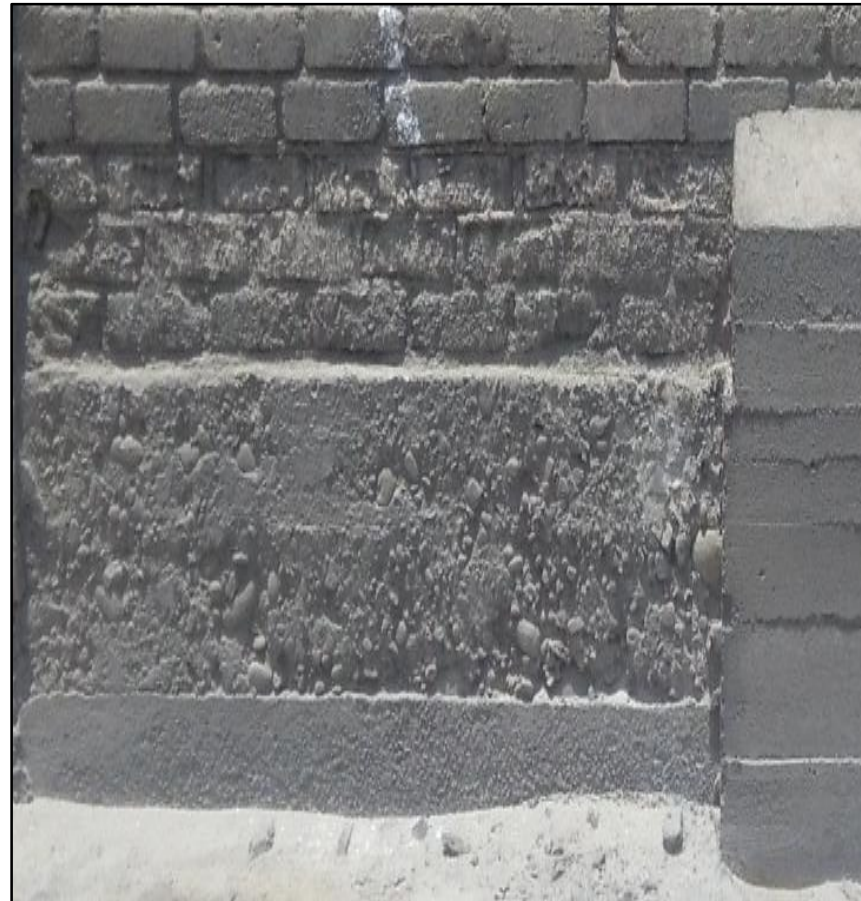
PATOLOGÍA: EROSIÓN FÍSICA-QUÍMICA - UNIDAD DE MUESTRA 11 (Nivel de Severidad: Moderado)

Se puede visualizar en la imagen, el desgaste producido en el sobrecimiento, la albañilería y mortero, de esta manera genera la pérdida de cohesión entre los componentes.

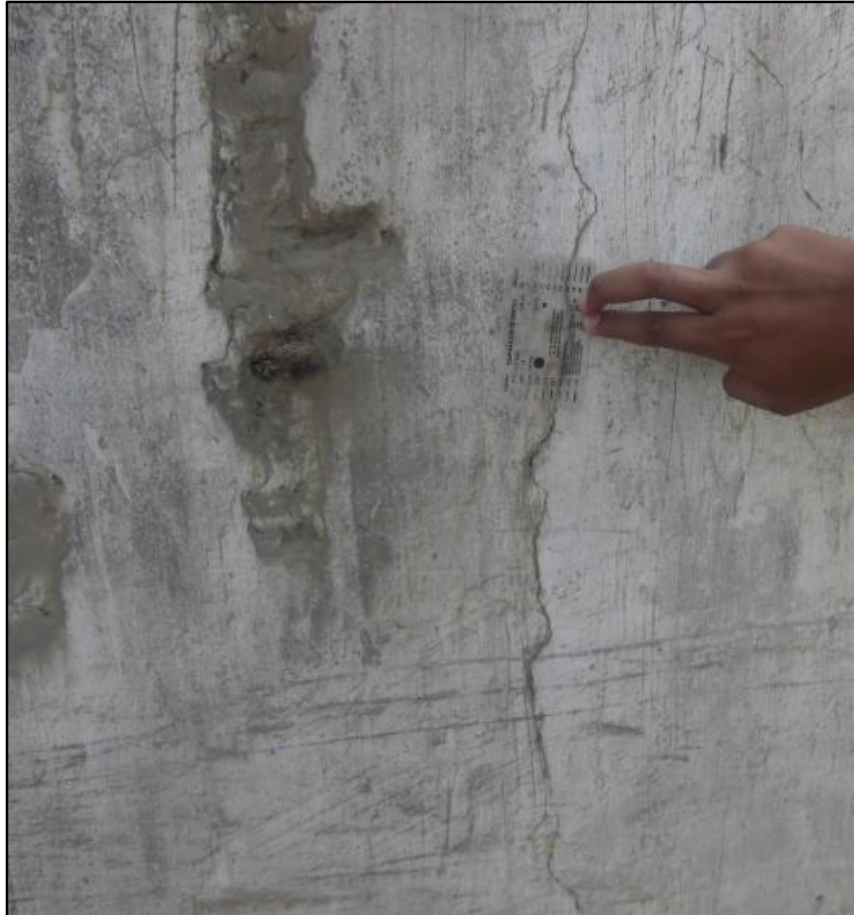
PATOLOGÍA: FISURA -UNIDAD DE MUESTRA 07 (Nivel de Severidad: Moderado)

En la imagen se observa la fisura que se presentan en la superficie del tarrajeo la cual es vertical, con un espesor de 2mm, de nivel de severidad moderado.

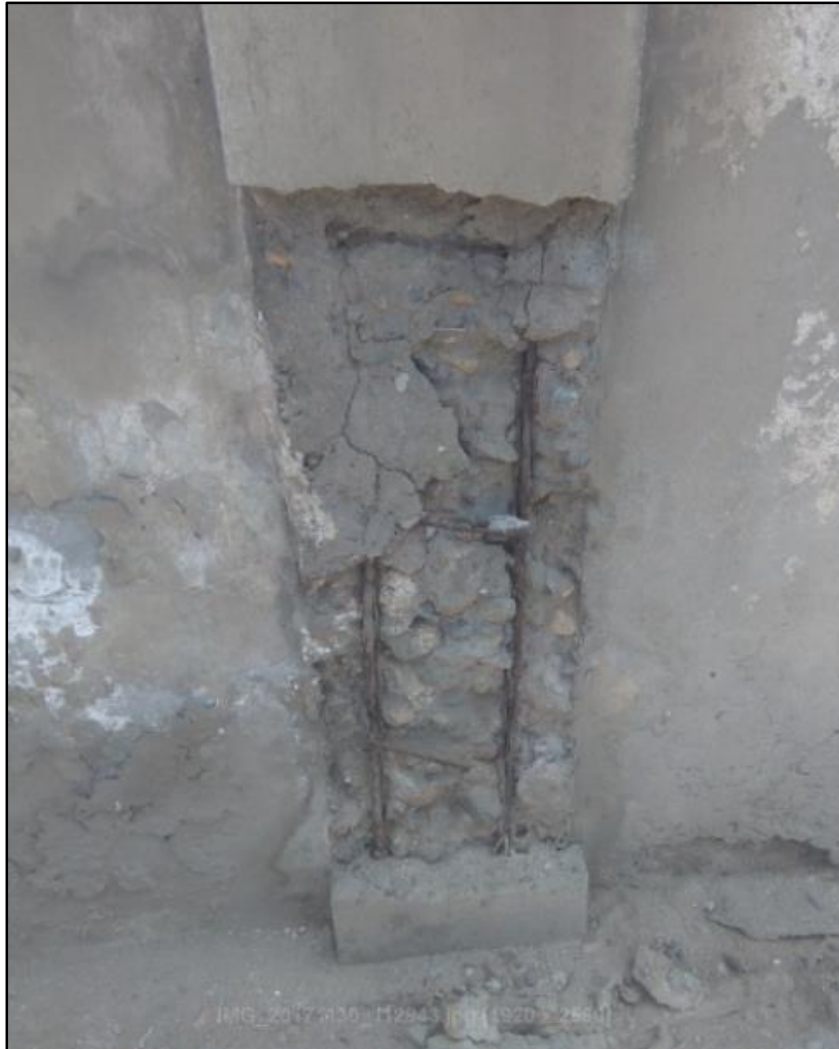
PATOLOGÍA: CORROSIÓN -UNIDAD DE MUESTRA 05 (Nivel de Severidad: Severo)

Se observa en la fotografía la corrosión del acero que por medio de la humedad capilar del concreto el agua y sales solubles se infiltran en ella hasta llegar al acero, produciendo la reacción de la corrosión afectando la sección del acero luego esta se expande, afectando al concreto causando grietas y después desprendimientos, hasta dejar expuesto a la intemperie al acero, y su nivel de severidad es severo.

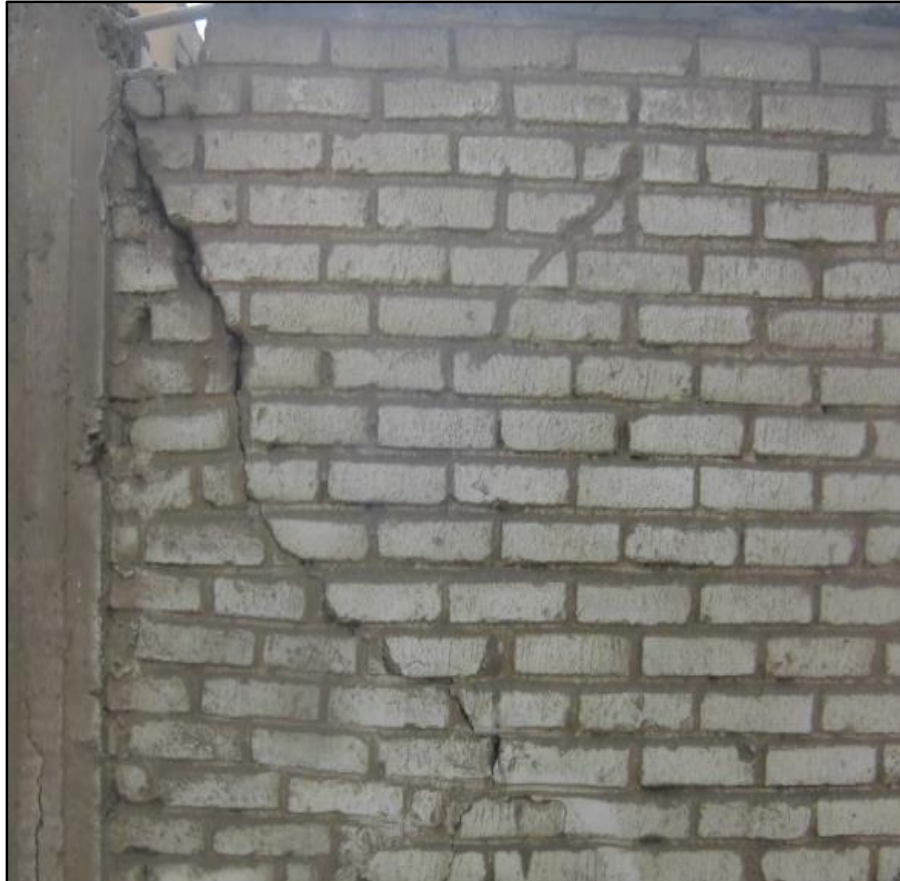
PATOLOGÍA: GRIETA -UNIDAD DE MUESTRA 01 (Nivel de Severidad: Severo)

En la fotografía se aprecia una grieta en la albañilería, cercana a la columna, producida por un asentamiento diferencial, tiene un espesor de 10 cm, la cual su nivel de severidad es severo.

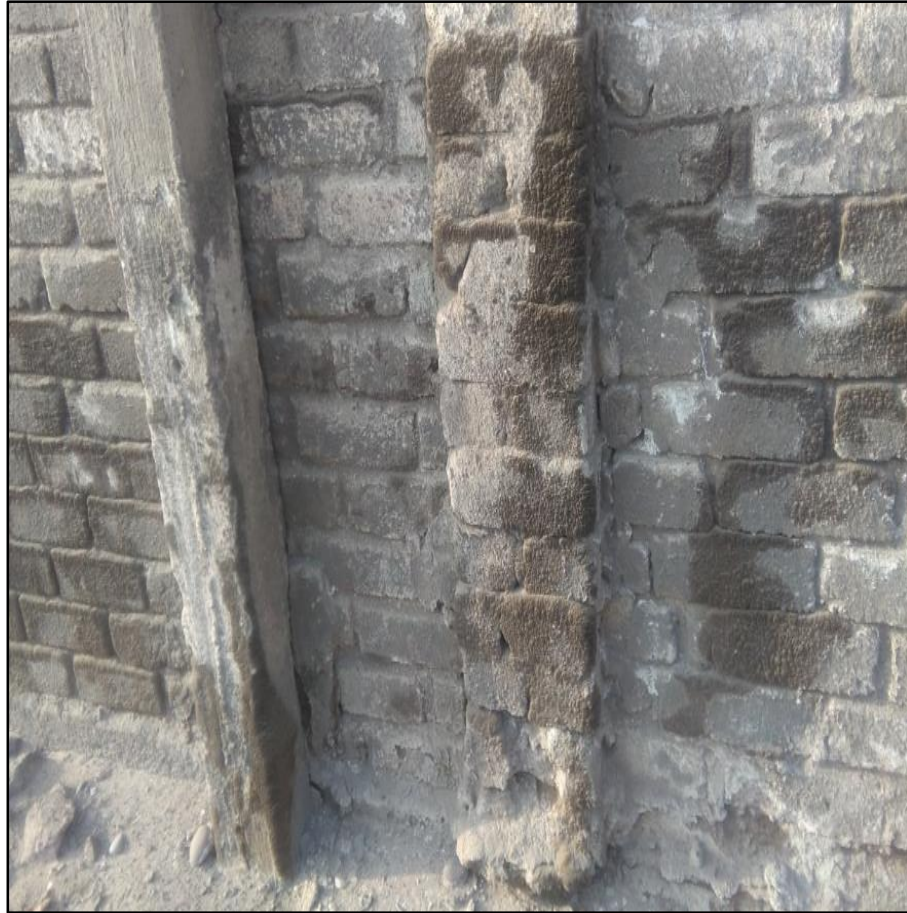
PATOLOGÍA: EFLORESCENCIA -UNIDAD DE MUESTRA 14 (Nivel de Severidad: Moderado)

Se puede mostrar en la imagen las eflorescencias que son manchas que presentan humedad y sales solubles, y que al evaporarse se cristalizan dejando manchas de color blanco que se depositan en la superficie del muro y su nivel de severidad es moderado.
