UNIVERSIDAD CATÓLICA LOS ÁNGELES
CHIMBOTE

DETERMINACIÓN Y EVALUACIÓN DE LAS PATOLOGÍAS
DEL CONCRETO EN VIGAS, COLUMNAS, SOBRECIMIENTO
Y MUROS DE ALBAÑILERÍA CONFINADA DEL CERCO
PERIMÉTRICO DEL COLEGIO JUAN NOEL LASTRA,
DISTRITO COMANDANTE NOEL, PROVINCIA DE CASMA,
REGIÓN ÁNCASH, JULIO – 2018

**TESIS PARA OPTAR EL TÍTULO PROFESIONAL DE
INGENIERO CIVIL**

BACH. JORGE LUIS MIRANDA HUAMAN

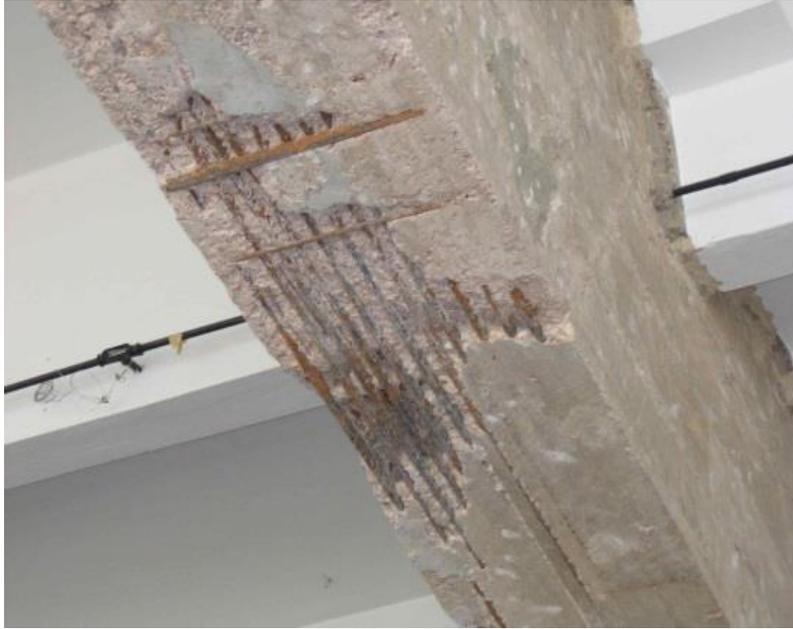
Figura 18. Acero de columna afectada por la corrosión y oxidación provocada por el escaso recubrimiento.
Nota. Fuente: Elaboración propia. (2017).

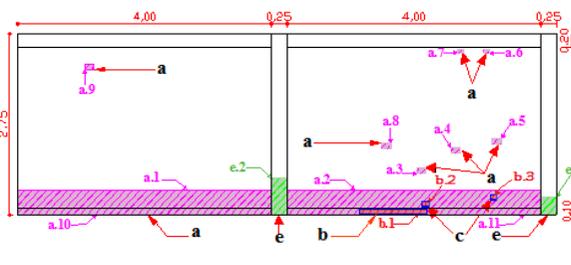
PROVINCIA: CASMA			AVALUADOR: JORGE LUIS MIRANDA HUAMAN			TIPO DE ESTRUCTURA: ALBAÑILERÍA CONFINADA													
DISTRITO: COMANDANTE NOEL			DOCENTE: ING. GONZALO LEON DE LOS RIOS																
Ubicación en plano				Representación gráfica						Fotografía de unidad muestral 1

(a) erosión (b) grietas (c) fisura (d) desprendimiento				(e) eflorescencia (f) corrosión (g) descascaramiento						nivel de severidad <table border="1"> <tr> <td>leve</td> <td>moderado</td> <td>severo</td> </tr> <tr> <td>1</td> <td>2</td> <td>3</td> </tr> </table>				leve	moderado	severo	1	2	3
leve	moderado	severo																	
1	2	3																	
UNIDAD MUESTRAL 1																			
n ítems	patologías	viga		columna		albañilería		sobrecimiento		área = 23.38 m ²									
		Área total	1.60 m ²	Área total	1.38 m ²	Área total	19.60 m ²	Área total	0.80 m ²										
		área afectada	área no afectada	% afectado	área afectada	área no afectada	% afectado	área afectada	área no afectada	% afectado	área afectada	área no afectada	% afectado						
a	erosión	0.00 m ²		0.00%	0.00 m ²		0.00%	2.11 m ²		10.74%	0.70 m ²		87.50%						
b	grieta	0.00 m ²		0.00%	0.00 m ²		0.00%	0.01 m ²		0.05%	0.10 m ²		12.50%						
c	fisura	0.00 m ²		0.00%	0.00 m ²		0.00%	0.00 m ²		0.00%	0.00 m ²		0.00%						
d	desprendimiento	0.00 m ²	1.60 m ²	0.00%	0.00 m ²	1.18 m ²	0.00%	0.00 m ²	17.49 m ²	0.00%	0.00 m ²	0.00 m ²	0.00%						
e	eflorescencia	0.00 m ²		0.00%	0.20 m ²		14.55%	0.00 m ²		0.00%	0.00 m ²		0.00%						
f	corrosión	0.00 m ²		0.00%	0.00 m ²		0.00%	0.00 m ²		0.00%	0.00 m ²		0.00%						
g	descascaramiento	0.00 m ²		0.00%	0.00 m ²		0.00%	0.00 m ²		0.00%	0.00 m ²		0.00%						
total de área afectada		0.00 m ²		0.20 m ²		2.11 m ²		0.80 m ²											
total de áreas no afectada		1.60 m ²		1.18 m ²		17.49 m ²		0.00 m ²											
% de áreas afectadas		0.00%		14.55%		10.79%		100.00%											
% de área no afectada		100.00%		85.45%		89.21%		0.00%											
Nivel de Severidad		Moderado																	
TOTAL		área afectada		área no afectada		% afectado		% no afectado											
		3.11 m ²		20.26 m ²		13.32%		86.68%

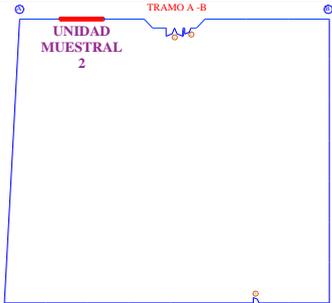
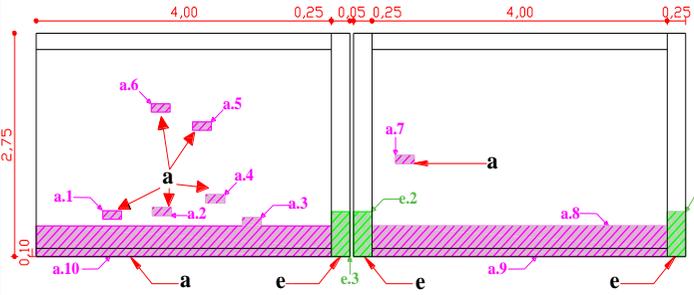
PROVINCIA: CASMA			AVALUADOR: JORGE LUIS MIRANDA HUAMAN			TIPO DE ESTRUCTURA: ALBAÑILERÍA CONFINADA							
DISTRITO: COMANDANTE NOEL			DONCENTE: ING. GONZALO LEON DE LOS RIOS										
Ubicación en plano			Representación gráfica							Fotografía de unidad muestral 2

(a) erosión (b) grietas (c) fisura (d) desprendimiento (e) eflorescencia (f) corrosión (g) descascaramiento			nivel de severidad							leve 1	moderado 2	severo 3	
UNIDAD MUESTRAL 2											área =		24.06 m ²
n items	patologías	viga		columna			albañilería			sobrecimiento			
		Área total	1.60 m ²	Área total	2.06 m ²	Área total	19.60 m ²	Área total	0.80 m ²				
		área afectada	área no afectada	% afectado	área afectada	área no afectada	% afectado	área afectada	área no afectada	% afectado	área afectada	área no afectada	% afectado
a	erosión	0.00 m ²		0.00%	0.00 m ²		0.00%	2.09 m ²		10.66%	0.80 m ²		100.00%
b	grieta	0.00 m ²		0.00%	0.00 m ²		0.00%	0.00 m ²		0.00%	0.00 m ²		0.00%
c	fisura	0.00 m ²		0.00%	0.00 m ²		0.00%	0.00 m ²		0.00%	0.00 m ²		0.00%
d	desprendimiento	0.00 m ²	1.60 m ²	0.00%	0.00 m ²	1.65 m ²	0.00%	0.00 m ²	17.51 m ²	0.00%	0.00 m ²	0.00 m ²	0.00%
e	eflorescencia	0.00 m ²		0.00%	0.41 m ²		20.00%	0.00 m ²		0.00%	0.00 m ²		0.00%

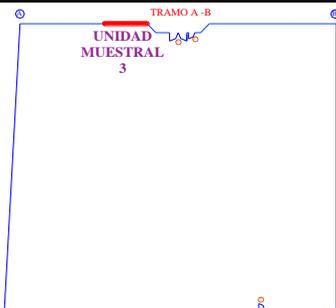
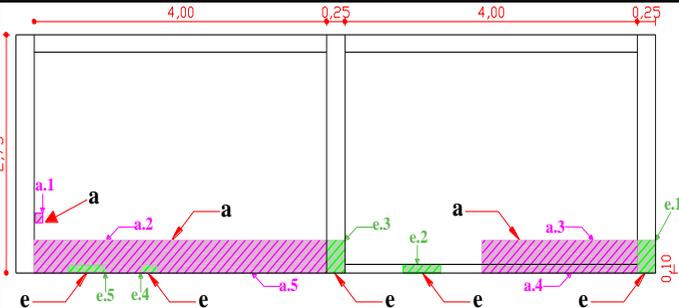
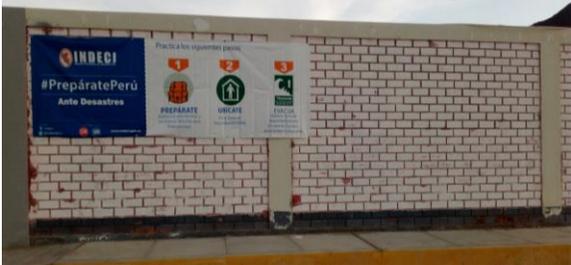
(a) erosión (b) grietas (c) fisura (d) desprendimiento (e) eflorescencia (f) corrosión (g) descascaramiento				nivel de severidad		leve 1		moderado 2		severo 3							
UNIDAD MUESTRAL 3																	
n ítems	patologías	viga		columna			albañilería			sobrecimiento							
		Área total		1.60 m ²		Área total		2.06 m ²		Área total		19.60 m ²		Área total		0.80 m ²	
		área afectada	área no afectada	% afectado	área afectada	área no afectada	% afectado	área afectada	área no afectada	% afectado	área afectada	área no afectada	% afectado				
a	erosión	0.00 m ²		0.00%	0.00 m ²		0.00%	1.54 m ²		7.86%	0.61 m ²		76.25%				
b	grieta	0.00 m ²		0.00%	0.00 m ²		0.00%	0.00 m ²		0.00%	0.00 m ²		0.00%				
c	fisura	0.00 m ²		0.00%	0.00 m ²		0.00%	0.00 m ²		0.00%	0.00 m ²		0.00%				
d	desprendimiento	0.00 m ²	1.60 m ²	0.00%	0.00 m ²	1.79 m ²	0.00%	0.00 m ²	18.06 m ²	0.00%	0.00 m ²	0.06 m ²	0.00%				
e	eflorescencia	0.00 m ²		0.00%	0.28 m ²		13.33%	0.00 m ²		0.00%	0.13 m ²		16.25%

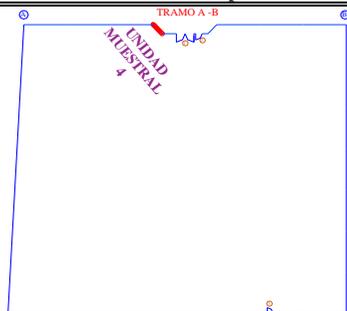
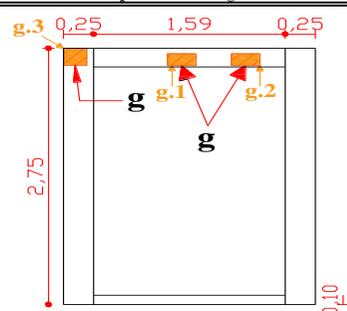
(a) erosión	(b) grietas	(c) fisura	(d) desprendimiento	(e) eflorescencia	(f) corrosión	(g) descascaramiento	nivel de severidad		leve 1	moderado 2	severo 3		
UNIDAD MUESTRAL 4											área =		24.06 m ²
n items	patologías	viga			columna			albañilería			sobrecimiento		
		Área total	1.60 m ²	Área total	2.06 m ²	Área total	19.60 m ²	Área total	0.80 m ²	Área no afectada	área no afectada	% afectado	
		área afectada	área no afectada	% afectado	área afectada	área no afectada	% afectado	área afectada	área no afectada	% afectado	área afectada	área no afectada	% afectado
a	erosión	0.00 m ²		0.00%	0.00 m ²		0.00%	0.00 m ²		0.00%	0.00 m ²		0.00%
b	grieta	0.00 m ²		0.00%	0.00 m ²		0.00%	0.00 m ²		0.00%	0.00 m ²		0.00%
c	fisura	0.00 m ²		0.00%	0.00 m ²		0.00%	0.00 m ²		0.00%	0.00 m ²		0.00%
d	desprendimiento	0.00 m ²	1.54 m ²	0.00%	0.00 m ²	2.02 m ²	0.00%	0.00 m ²	19.60 m ²	0.00%	0.00 m ²	0.80 m ²	0.00%
e	eflorescencia	0.00 m ²		0.00%	0.00 m ²		0.00%	0.00 m ²		0.00%	0.00 m ²		0.00%

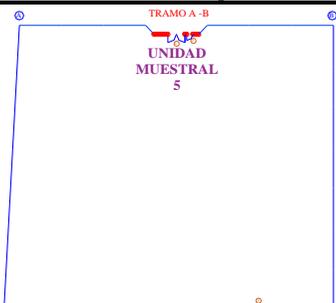
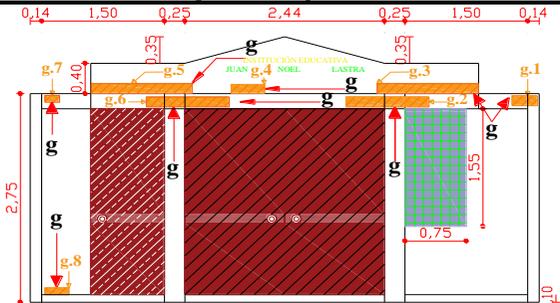
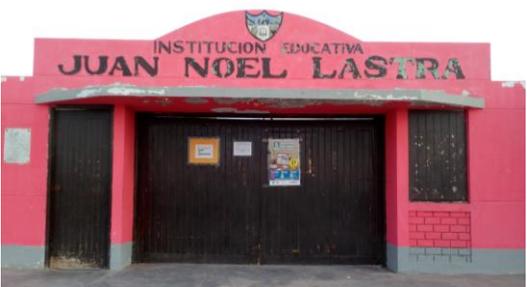
(a) erosión	(b) grietas	(c) fisura	(d) desprendimiento	(e) eflorescencia	(f) corrosión	(g) descascaramiento	nivel de severidad		leve 1	moderado 2	severo 3		
UNIDAD MUESTRAL 5											área = 11.40 m ²		
n ítems	patologías	viga			columna			albañilería			sobrecimiento		
		Área total 1.09 m ²			Área total 2.15 m ²			Área total 7.62 m ²			Área total 0.54 m ²		
		área afectada	área no afectada	% afectado	área afectada	área no afectada	% afectado	área afectada	área no afectada	% afectado	área afectada	área no afectada	% afectado
a	erosión	0.00 m ²		0.00%	0.00 m ²		0.00%	0.00 m ²		0.00%	0.00 m ²		0.00%
b	grieta	0.00 m ²		0.00%	0.00 m ²		0.00%	0.00 m ²		0.00%	0.00 m ²		0.00%
c	fisura	0.00 m ²		0.00%	0.00 m ²		0.00%	0.00 m ²		0.00%	0.00 m ²		0.00%
d	desprendimiento	0.00 m ²	0.79 m ²	0.00%	0.00 m ²	2.13 m ²	0.00%	0.00 m ²	7.21 m ²	0.00%	0.00 m ²	0.54 m ²	0.00%
e	eflorescencia	0.00 m ²		0.00%	0.00 m ²		0.00%	0.00 m ²		0.00%	0.00 m ²		0.00%

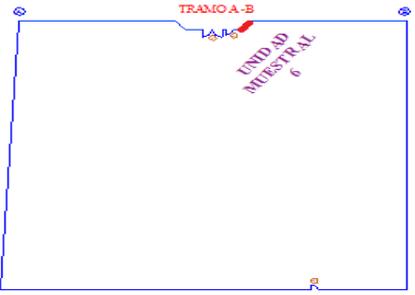
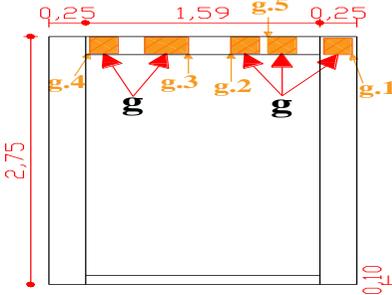
PROVINCIA: CASMA			AVALUADOR: JORGE LUIS MIRANDA HUAMAN			TIPO DE ESTRUCTURA: ALBAÑILERIA CONFINADA							
DISTRITO: COMANDANTE NOEL			DONCENTE: ING. GONZALO LEON DE LOS RIOS										
Ubicación en plano			Representación gráfica					Fotografía de unidad muestral 6

(a) erosión	(b) grietas	(c) fisura	(d) desprendimiento	(e) eflorescencia	(f) corrosión	(g) descascaramiento	nivel de severidad			leve 1	moderado 2	severo 3	
UNIDAD MUESTRAL 6											área =		5.75 m ²
n items	patologías	viga			columna			albañilería			sobrecimiento		
		Área total	0.32 m ²	Área total	1.38 m ²	Área total	3.90 m ²	Área total	0.16 m ²				
		área afectada	área no afectada	% afectado	área afectada	área no afectada	% afectado	área afectada	área no afectada	% afectado	área afectada	área no afectada	% afectado
a	erosión	0.00 m ²		0.00%	0.00 m ²		0.00%	0.00 m ²		0.00%	0.00 m ²		0.00%
b	grieta	0.00 m ²		0.00%	0.00 m ²		0.00%	0.00 m ²		0.00%	0.00 m ²		0.00%
c	fisura	0.00 m ²		0.00%	0.00 m ²		0.00%	0.00 m ²		0.00%	0.00 m ²		0.00%
d	desprendimiento	0.00 m ²	0.21 m ²	0.00%	0.00 m ²	1.32 m ²	0.00%	0.00 m ²	3.90 m ²	0.00%	0.00 m ²	0.16 m ²	0.00%
e	eflorescencia	0.00 m ²		0.00%	0.00 m ²		0.00%	0.00 m ²		0.00%	0.00 m ²		0.00%

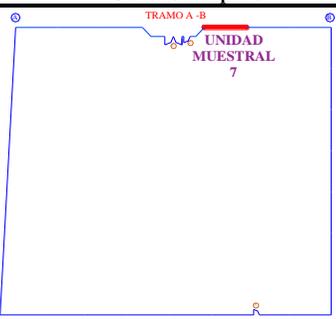
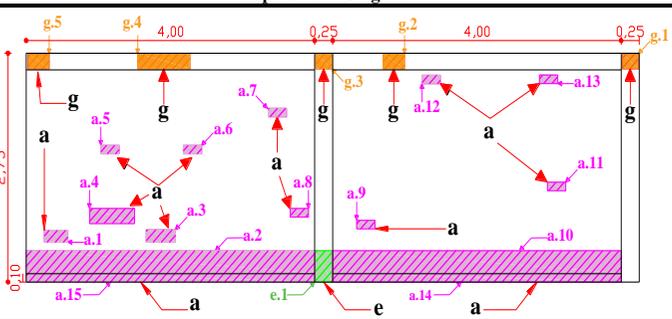
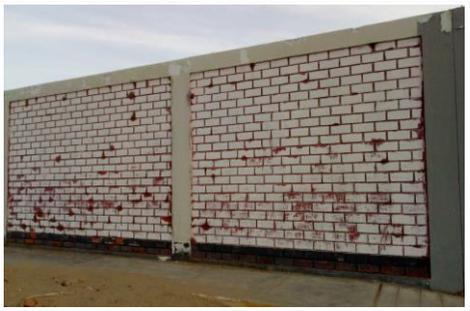
(a) erosión (b) grietas (c) fisura (d) desprendimiento (e) eflorescencia (f) corrosión (g) descascaramiento			nivel de severidad			leve	moderado	severo					
						1	2	3					
UNIDAD MUESTRAL7										área =		23,38 m2	
n items	patologías	viga			columna			albañilería			sobrecimiento		
		Área total	1.60 m2	Área total	1.38 m2	Área total	19.60 m2	Área total	0.80 m2				
		área afectada	área no afectada	% afectado	área afectada	área no afectada	% afectado	área afectada	área no afectada	% afectado	área afectada	área no afectada	% afectado
a	erosión	0.00 m2		0.00%	0.00 m2		0.00%	2.45 m2		12.50%	0.80 m2		100.00%
b	grieta	0.00 m2		0.00%	0.00 m2		0.00%	0.00 m2		0.00%	0.00 m2		0.00%
c	fisura	0.00 m2		0.00%	0.00 m2		0.00%	0.00 m2		0.00%	0.00 m2		0.00%
d	desprendimiento	0.00 m2	1.28 m2	0.00%	0.00 m2	1.18 m2	0.00%	0.00 m2	17.15 m2	0.00%	0.00 m2	0.00 m2	0.00%
e	eflorescencia	0.00 m2		0.00%	0.09 m2		6.36%	0.00 m2		0.00%	0.00 m2		0.00%

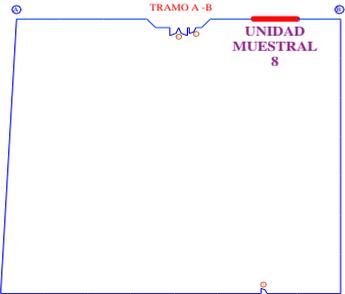
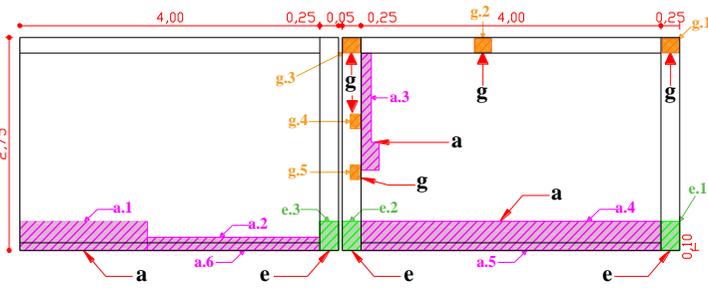
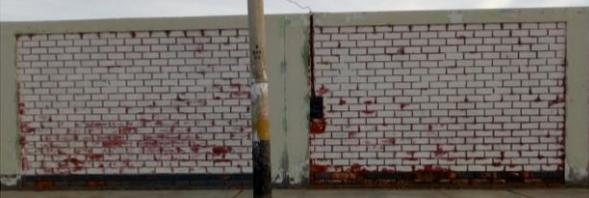
(a) erosión (b) grietas (c) fisura (d) desprendimiento (e) eflorescencia (f) corrosión (g) descascaramiento			nivel de severidad			leve 1	moderado 2	severo 3							
UNIDAD MUESTRAL 8												área =		23.38 m ²	
n items	patologias	viga			columna			albañilería			sobrecimiento				
		Área total	1.60 m ²		Área total	1.38 m ²		Área total	19.60 m ²		Área total	0.80 m ²			
		área afectada	área no afectada	% afectado	área afectada	área no afectada	% afectado	área afectada	área no afectada	% afectado	área afectada	área no afectada	% afectado		
a	erosión	0.00 m ²		0.00%	0.00 m ²		0.00%	2.57 m ²		13.11%	0.80 m ²		100.00%		
b	grieta	0.00 m ²		0.00%	0.00 m ²		0.00%	0.00 m ²		0.00%	0.00 m ²		0.00%		
c	fisura	0.00 m ²		0.00%	0.00 m ²		0.00%	0.00 m ²		0.00%	0.00 m ²		0.00%		
d	desprendimiento	0.00 m ²	1.53 m ²	0.00%	0.00 m ²	0.92 m ²	0.00%	0.00 m ²	17.03 m ²	0.00%	0.00 m ²	0.00 m ²	0.00%		
e	eflorescencia	0.00 m ²		0.00%	0.26 m ²		19.09%	0.00 m ²		0.00%	0.00 m ²		0.00%

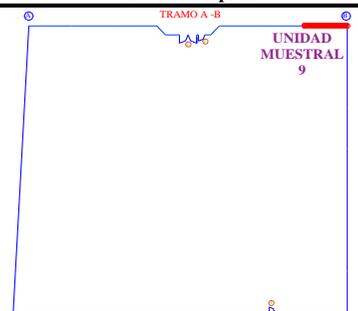
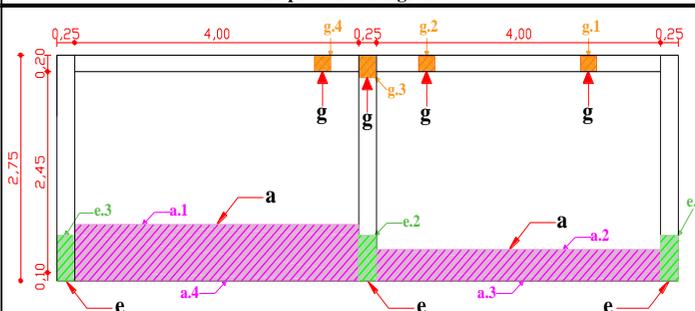
PROVINCIA: CASMA			AVALUADOR: JORGE LUIS MIRANDA HUAMAN			TIPO DE ESTRUCTURA: ALBAÑILERIA CONFINADA							
DISTRITO: COMANDANTE NOEL			DONCENTE: ING. GONZALO LEON DE LOS RIOS										
Ubicación en plano			Representación gráfica						Fotografía de unidad muestral 9

(a) erosión (b) grietas (c) fisura (d) desprendimiento (e) eflorescencia (f) corrosión (g) descascaramiento			nivel de severidad						leve	moderado	severo		
									1	2	3		
UNIDAD MUESTRAL 9											área =		23.38 m ²
n items	patologías	viga			columna			albañilería			sobrecimiento		
		Área total		1.60 m ²	Área total		1.38 m ²	Área total		19.60 m ²	Área total		0.80 m ²
		área afectada	área no afectada	% afectado	área afectada	área no afectada	% afectado	área afectada	área no afectada	% afectado	área afectada	área no afectada	% afectado
a	erosión	0.00 m ²		0.00%	0.00 m ²		0.00%	3.60 m ²		18.37%	0.80 m ²		100.00%
b	grieta	0.00 m ²		0.00%	0.00 m ²		0.00%	0.00 m ²		0.00%	0.00 m ²		0.00%
c	fisura	0.00 m ²		0.00%	0.00 m ²		0.00%	0.00 m ²		0.00%	0.00 m ²		0.00%
d	desprendimiento	0.00 m ²	1.48 m ²	0.00%	0.00 m ²	1.01 m ²	0.00%	0.00 m ²	16.00 m ²	0.00%	0.00 m ²	0.00 m ²	0.00%
e	eflorescencia	0.00 m ²		0.00%	0.28 m ²		20.00%	0.00 m ²		0.00%	0.00 m ²		0.00%

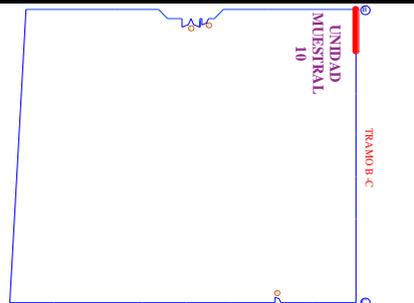
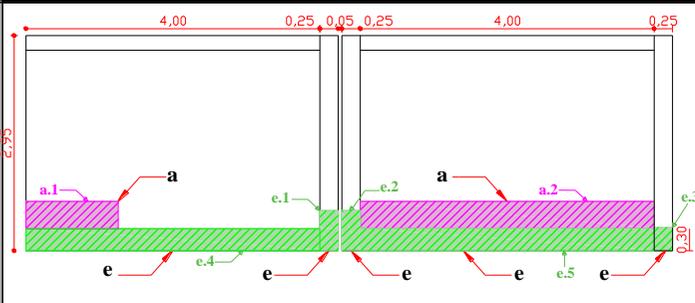
PROVINCIA: CASMA				AVALUADOR: JORGE LUIS MIRANDA HUAMAN				TIPO DE ESTRUCTURA: ALBAÑILERÍA CONFINADA					
DISTRITO: COMANDANTE NOEL				DOCENTE: ING. GONZALO LEON DE LOS RIOS									
Ubicación en plano				Representación gráfica				Fotografía de unidad muestral 10

(a) erosión	(b) grietas	(c) fisura	(d) desprendimiento	(e) eflorescencia	(f) oxidación - corrosión	(g) descascaramiento	nivel de severidad			leve	moderado	severo	
							1	2	3				
UNIDAD MUESTRAL 10													
n items	patologías	viga		columna			albañilería			sobrecimiento			
		Área total	1.60 m ²	Área total	2.21 m ²	Área total	19.60 m ²	Área total	2.40 m ²				
		área afectada	área no afectada	% afectado	área afectada	área no afectada	% afectado	área afectada	área no afectada	% afectado	área afectada	área no afectada	% afectado
a	erosión	0.00 m ²		0.00%	0.00 m ²		0.00%	1.95 m ²		9.95%	0.00 m ²		0.00%
b	grieta	0.00 m ²		0.00%	0.00 m ²		0.00%	0.00 m ²		0.00%	0.00 m ²		0.00%
c	fisura	0.00 m ²		0.00%	0.00 m ²		0.00%	0.00 m ²		0.00%	0.00 m ²		0.00%
d	desprendimiento	0.00 m ²	1.60 m ²	0.00%	0.00 m ²	1.85 m ²	0.00%	0.00 m ²	17.65 m ²	0.00%	0.00 m ²	0.00 m ²	0.00%
e	eflorescencia	0.00 m ²		0.00%	0.36 m ²		16.38%	0.00 m ²		0.00%	2.40 m ²		100.00%

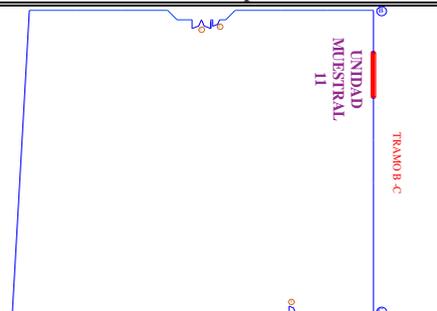
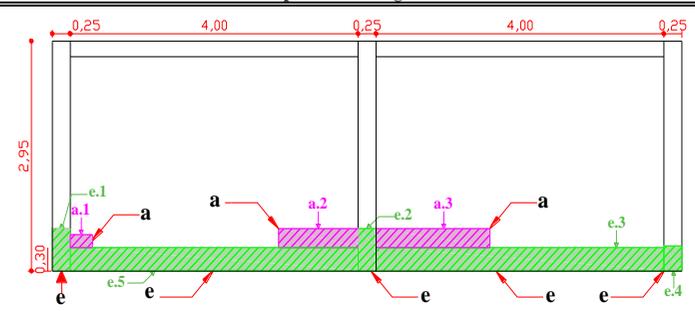
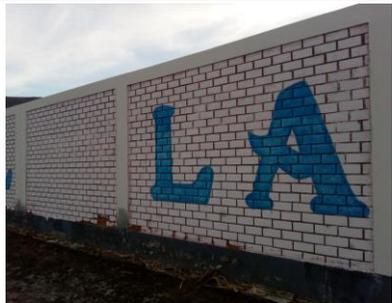
(a) erosión (b) grietas (c) fisura (d) desprendimiento (e) eflorescencia (f) corrosión (g) descascaramiento			nivel de severidad			leve 1	moderado 2	severo 3					
UNIDAD MUESTRAL 11												área = 25.81 m ²	
n items	patologías	viga			columna			albañilería			sobrecimiento		
		Área total	1.60 m ²	Área total	2.21 m ²	Área total	19.60 m ²	Área total	2.40 m ²				
		área afectada	área no afectada	% afectado	área afectada	área no afectada	% afectado	área afectada	área no afectada	% afectado	área afectada	área no afectada	% afectado
a	erosión	0.00 m ²		0.00%	0.00 m ²		0.00%	0.64 m ²		3.27%	0.00 m ²		0.00%
b	grieta	0.00 m ²		0.00%	0.00 m ²		0.00%	0.00 m ²		0.00%	0.00 m ²		0.00%
c	fisura	0.00 m ²		0.00%	0.00 m ²		0.00%	0.00 m ²		0.00%	0.00 m ²		0.00%
d	desprendimiento	0.00 m ²	1.60 m ²	0.00%	0.00 m ²	1.86 m ²	0.00%	0.00 m ²	18.96 m ²	0.00%	0.00 m ²	0.00 m ²	0.00%
e	eflorescencia	0.00 m ²		0.00%	0.35 m ²		15.82%	0.00 m ²		0.00%	2.40 m ²		100.00%

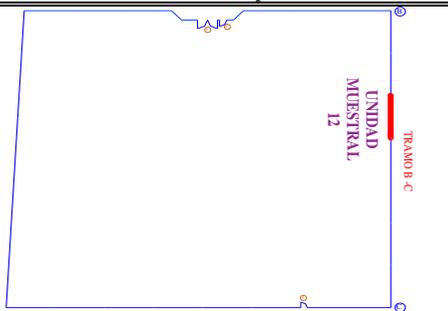
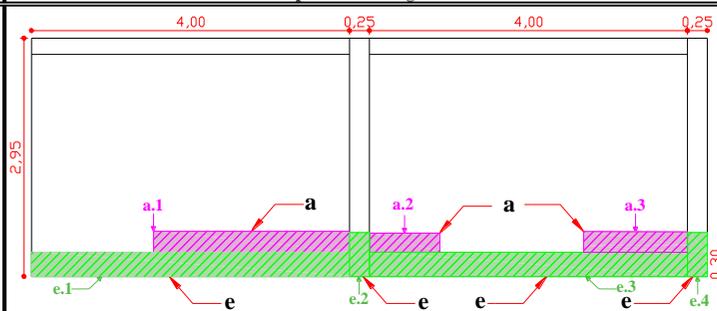
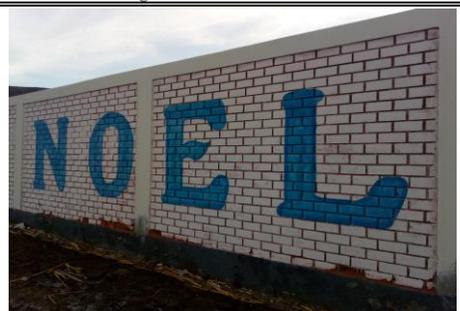
(a) erosión (b) grietas (c) fisura (d) desprendimiento (e) efluorescencia (f) corrosión (g) descascaramiento			nivel de severidad						leve 1		moderado 2		severo 3	
UNIDAD MUESTRAL 12														
n items	patologías	viga		columna		albañilería		sobrecimiento		área = 25.08 m ²				
		Área total	1.60 m ²	Área total	1.48 m ²	Área total	19.60 m ²	Área total	2.40 m ²					
		área afectada	área no afectada	% afectado	área afectada	área no afectada	% afectado	área afectada	área no afectada	% afectado	área afectada	área no afectada	% afectado	
a	erosión	0.00 m ²		0.00%	0.00 m ²		0.00%	0.83 m ²		4.21%	0.00 m ²		0.00%	
b	grieta	0.00 m ²		0.00%	0.00 m ²		0.00%	0.00 m ²		0.00%	0.00 m ²		0.00%	
c	fisura	0.00 m ²		0.00%	0.00 m ²		0.00%	0.00 m ²		0.00%	0.00 m ²		0.00%	
d	desprendimiento	0.00 m ²	1.60 m ²	0.00%	0.00 m ²	1.13 m ²	0.00%	0.00 m ²	18.78 m ²	0.00%	0.00 m ²	0.00 m ²	0.00%	
e	efluorescencia	0.00 m ²		0.00%	0.35 m ²		23.73%	0.00 m ²		0.00%	2.40 m ²		100.00%

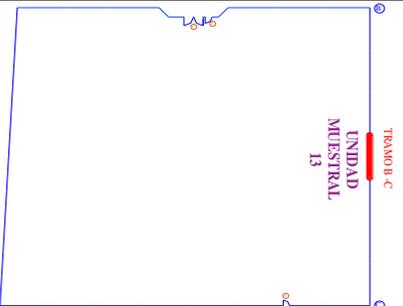
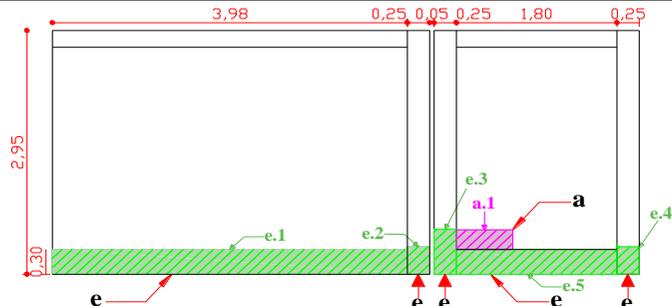
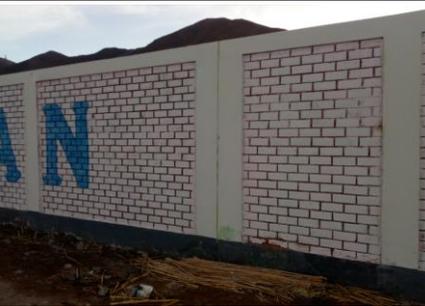
(a) erosión (b) grietas (c) fisura (d) desprendimiento (e) eflorescencia (f) corrosión (g) descascaramiento			nivel de severidad					leve 1	moderado 2	severo 3			
UNIDAD MUESTRAL 13											área = 25.81 m ²		
n items	patologías	viga		columna			albañilería			sobrecimiento			
		Área total	1.60 m ²	Área total	2.21 m ²	Área total	19.60 m ²	Área total	2.40 m ²				
		área afectada	área no afectada	% afectado	área afectada	área no afectada	% afectado	área afectada	área no afectada	% afectado	área afectada	área no afectada	% afectado
a	erosión	0.00 m ²		0.00%	0.00 m ²		0.00%	0.10 m ²		0.50%	0.00 m ²		0.00%
b	grieta	0.00 m ²		0.00%	0.00 m ²		0.00%	0.00 m ²		0.00%	0.00 m ²		0.00%
c	fisura	0.00 m ²		0.00%	0.00 m ²		0.00%	0.00 m ²		0.00%	0.00 m ²		0.00%
d	desprendimiento	0.00 m ²	1.60 m ²	0.00%	0.00 m ²	1.90 m ²	0.00%	0.00 m ²	19.50 m ²	0.00%	0.00 m ²	0.66 m ²	0.00%
e	eflorescencia	0.00 m ²		0.00%	0.31 m ²		14.12%	0.00 m ²		0.00%	1.74 m ²		72.50%

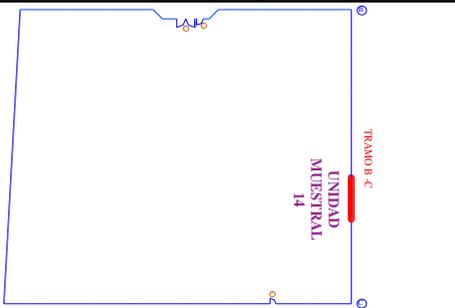
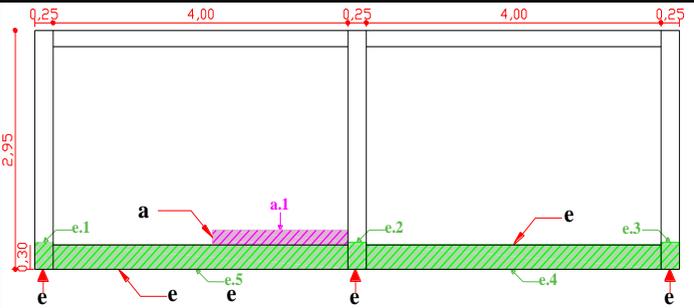
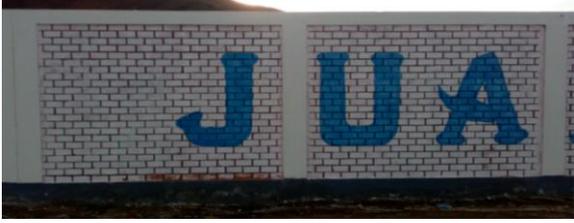
(a) erosión (b) grietas (c) fisura			(d) desprendimiento (e) eflorescencia			(f) corrosión (g) descascaramiento		nivel de severidad		leve	moderado	severo	
										1	2	3	
										área =		25.81 m ²	
n ítems	patologías	viga			columna			albañilería			sobrecimiento		
		Área total	1.60 m ²	Área total	2.21 m ²	Área total	19.60 m ²	Área total	2.40 m ²				
		área afectada	área no afectada	% afectado	área afectada	área no afectada	% afectado	área afectada	área no afectada	% afectado	área afectada	área no afectada	% afectado
a	erosión	0.00 m ²		0.00%	0.00 m ²		0.00%	0.28 m ²		1.42%	0.00 m ²		0.00%
b	grieta	0.00 m ²		0.00%	0.00 m ²		0.00%	0.00 m ²		0.00%	0.00 m ²		0.00%
c	fisura	0.00 m ²		0.00%	0.00 m ²		0.00%	0.00 m ²		0.00%	0.00 m ²		0.00%
d	desprendimiento	0.00 m ²	1.60 m ²	0.00%	0.00 m ²	1.95 m ²	0.00%	0.00 m ²	19.32 m ²	0.00%	0.00 m ²	0.00 m ²	0.00%
e	eflorescencia	0.00 m ²		0.00%	0.26 m ²		11.86%	0.00 m ²		0.00%	2.40 m ²		100.00%

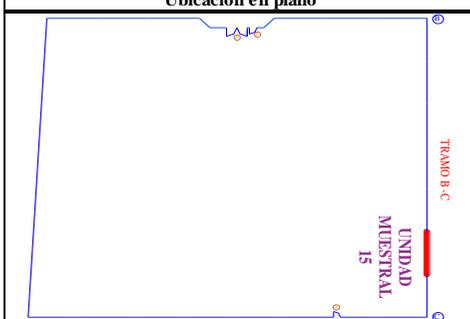
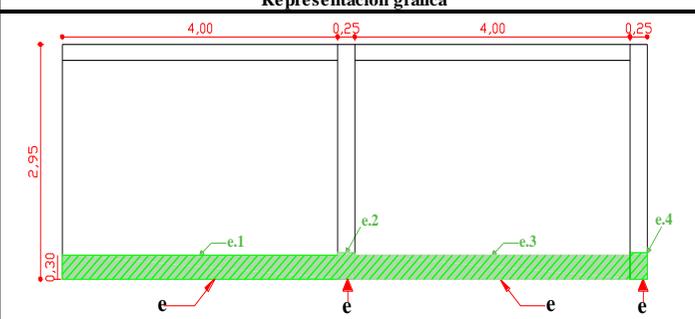
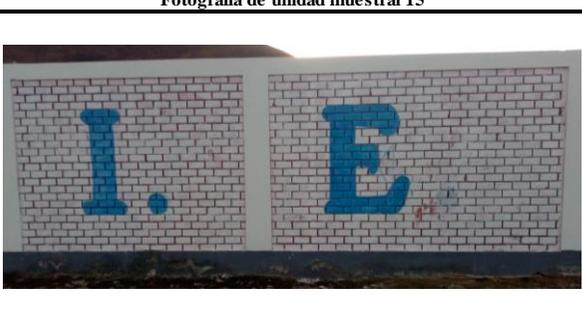
(a) erosión (b) grietas (c) fisura (d) desprendimiento (e) eflorescencia (f) corrosión (g) descascaramiento			nivel de severidad			leve 1	moderado 2	severo 3					
UNIDAD MUESTRAL 15											área = 25.08 m ²		
n items	patologías	viga		columna			albañilería			sobrecimiento			
		Área total	1.60 m ²	Área total	1.48 m ²	Área total	19.60 m ²	Área total	2.40 m ²				
		área afectada	área no afectada	% afectado	área afectada	área no afectada	% afectado	área afectada	área no afectada	% afectado	área afectada	área no afectada	% afectado
a	erosión	0.00 m ²		0.00%	0.00 m ²		0.00%	0.00 m ²		0.00%	0.00 m ²		0.00%
b	grieta	0.00 m ²		0.00%	0.00 m ²		0.00%	0.00 m ²		0.00%	0.00 m ²		0.00%
c	fisura	0.00 m ²		0.00%	0.00 m ²		0.00%	0.00 m ²		0.00%	0.00 m ²		0.00%
d	desprendimiento	0.00 m ²	1.60 m ²	0.00%	0.00 m ²	1.30 m ²	0.00%	0.00 m ²	19.60 m ²	0.00%	0.00 m ²	0.00 m ²	0.00%
e	eflorescencia	0.00 m ²		0.00%	0.18 m ²		11.86%	0.00 m ²		0.00%	2.40 m ²		100.00%

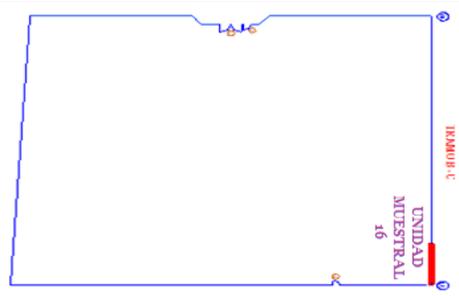
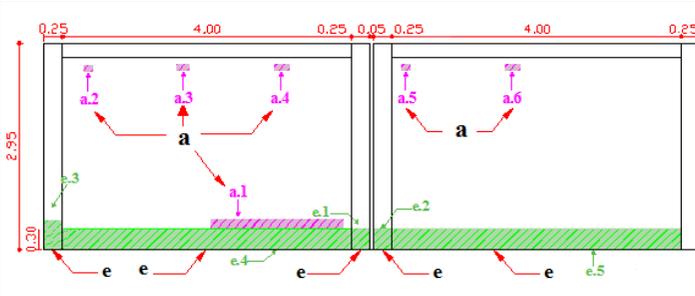
PROVINCIA: CASMA			AVALUADOR: JORGE LUIS MIRANDA HUAMAN			TIPO DE ESTRUCTURA: ALBAÑILERÍA CONFINADA																			
DISTRITO: COMANDANTE NOEL			DONCENTE: ING. GONZALO LEON DE LOS RIOS																						
Ubicación en plano			Representación gráfica						Fotografía de unidad muestral 16

(a) erosión			(b) grietas			(c) fisura			(d) desprendimiento			(e) eflorescencia			(f) corrosión			(g) descascaramiento			nivel de severidad		leve	moderado	severo
																				1	2	3			
UNIDAD MUESTRAL 16														área =		26.55 m ²									
n items	patologias	viga			columna			albañilería			sobrecimiento														
		Área total	1.60 m ²	Área total	2.95 m ²	Área total	19.60 m ²	Área total	2.40 m ²																
		área afectada	área no afectada	% afectado	área afectada	área no afectada	% afectado	área afectada	área no afectada	% afectado	área afectada	área no afectada	% afectado												
a	erosión	0.00 m ²		0.00%	0.00 m ²		0.00%	0.28 m ²		1.45%	0.00 m ²		0.00%												
b	grieta	0.00 m ²		0.00%	0.00 m ²		0.00%	0.00 m ²		0.00%	0.00 m ²		0.00%												
c	fisura	0.00 m ²		0.00%	0.00 m ²		0.00%	0.00 m ²		0.00%	0.00 m ²		0.00%												
d	desprendimiento	0.00 m ²	1.60 m ²	0.00%	0.00 m ²	2.71 m ²	0.00%	0.00 m ²	19.32 m ²	0.00%	0.00 m ²	0.00 m ²	0.00%

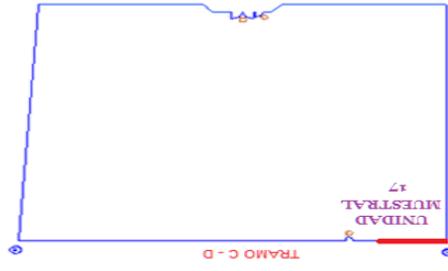
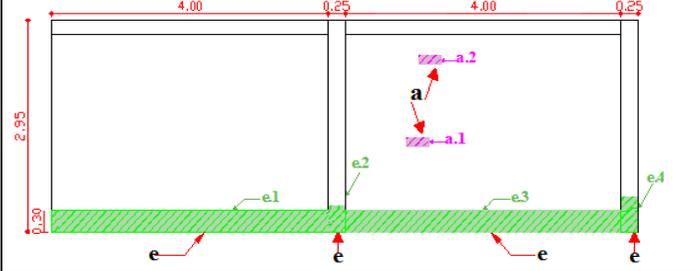
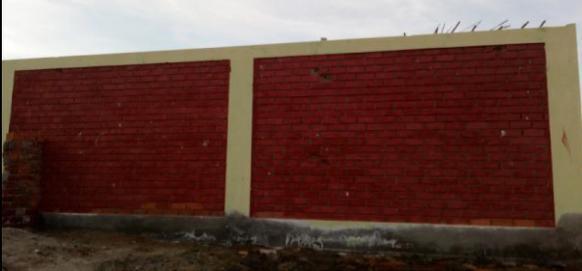
(a) erosión (b) grietas (c) fisura (d) desprendimiento (e) eflorescencia (f) corrosión (g) descascaramiento			nivel de severidad			leve 1	moderado 2	severo 3					
UNIDAD MUESTRAL 17													
n items	patologías	viga			columna			albañilería			sobrecimiento		
		Área total	Área no afectada	% afectado	Área total	Área no afectada	% afectado	Área total	Área no afectada	% afectado	Área total	Área no afectada	% afectado

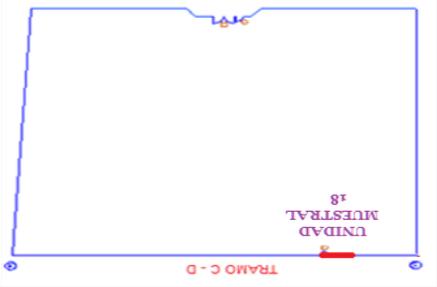
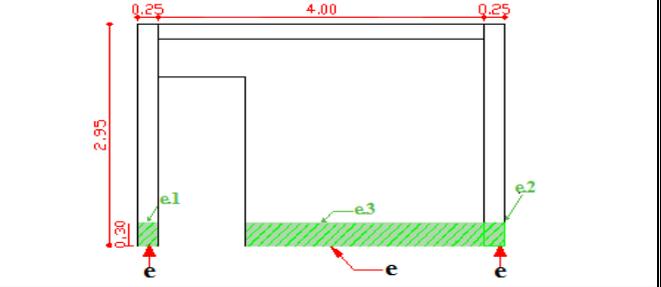
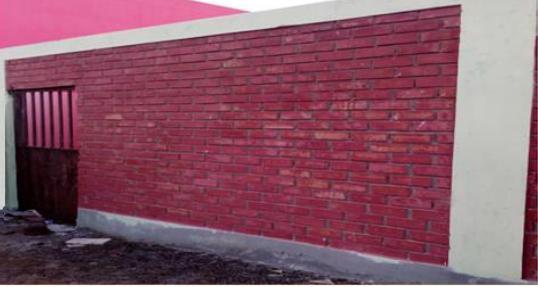
(a) erosión (b) grietas (c) fisura (d) desprendimiento (e) eflorescencia (f) corrosión (g) descascaramiento			nivel de severidad			leve		moderado		severo					
UNIDAD MUESTRAL 18												1	2	3	área = 11.03 m ²
n items	patologías	viga			columna			albañilería			sobrecimiento				
		Área total		0.80 m ²	Área total		1.48 m ²	Área total		7.85 m ²	Área total		0.90 m ²		
		área afectada	área no afectada	% afectado	área afectada	área no afectada	% afectado	área afectada	área no afectada	% afectado	área afectada	área no afectada	% afectado		
a	erosión	0.00 m ²		0.00%	0.00 m ²		0.00%	0.00 m ²		0.00%	0.00 m ²		0.00%		
b	grieta	0.00 m ²		0.00%	0.00 m ²		0.00%	0.00 m ²		0.00%	0.00 m ²		0.00%		
c	fisura	0.00 m ²		0.00%	0.00 m ²		0.00%	0.00 m ²		0.00%	0.00 m ²		0.00%		
d	desprendimiento	0.00 m ²	0.80 m ²	0.00%	0.00 m ²	1.33 m ²	0.00%	0.00 m ²	7.85 m ²	0.00%	0.00 m ²	0.00 m ²	0.00%		
e	eflorescencia	0.00 m ²		0.00%	0.15 m ²		10.17%	0.00 m ²		0.00%	0.90 m ²		100.00%

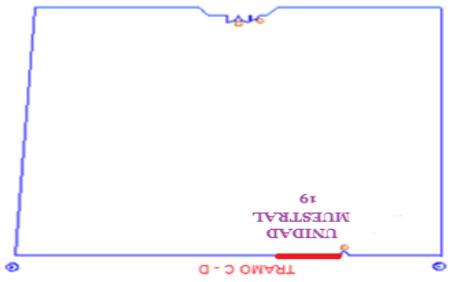
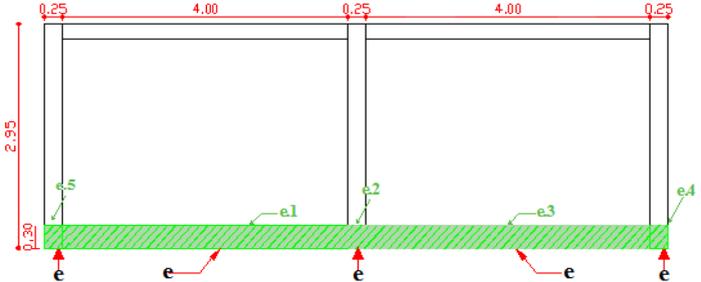
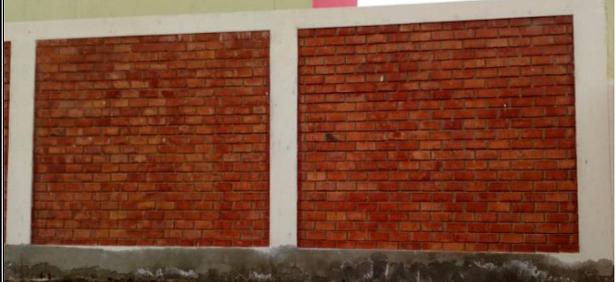
(a) erosión (b) grietas (c) fisura (d) desprendimiento (e) eflorescencia (f) corrosión (g) descascaramiento			nivel de severidad			leve	moderado	severo									
						1	2	3		área = 25.81 m2							
n items	patologías	UNIDAD MUESTRAL 19															
		viga			columna			albañilería			sobrecimiento						
		Área total		1.60 m2		Área total		2.21 m2		Área total		19.60 m2		Área total		2.40 m2	
		área afectada	área no afectada	% afectado	área afectada	área no afectada	% afectado	área afectada	área no afectada	% afectado	área afectada	área no afectada	% afectado				
a	erosión	0.00 m2		0.00%	0.00 m2		0.00%	0.00 m2		0.00%	0.00 m2		0.00%				
b	grieta	0.00 m2		0.00%	0.00 m2		0.00%	0.00 m2		0.00%	0.00 m2		0.00%				
c	fisura	0.00 m2		0.00%	0.00 m2		0.00%	0.00 m2		0.00%	0.00 m2		0.00%				
d	desprendimiento	0.00 m2	1.60 m2	0.00%	0.00 m2	1.99 m2	0.00%	0.00 m2	19.60 m2	0.00%	0.00 m2	0.00 m2	0.00%	0.00 m2			
e	eflorescencia	0.00 m2		0.00%	0.23 m2		10.17%	0.00 m2		0.00%	2.40 m2		100.00%

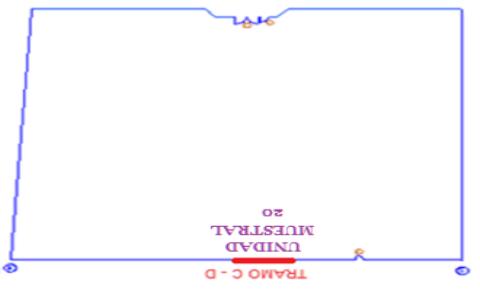
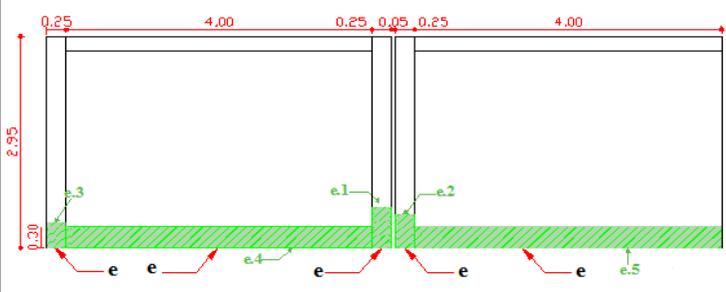
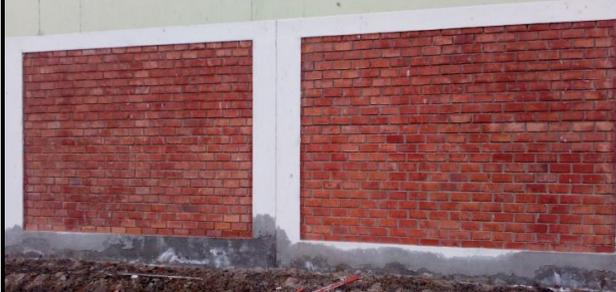
(a) erosión (b) grietas (c) fisura (d) desprendimiento (e) eflorescencia (f) corrosión (g) descascaramiento								nivel de severidad		leve 1	moderado 2	severo 3		
UNIDAD MUESTRAL 20														
n ítems	patologías	viga			columna			albañilería			sobrecimiento			
		Área total	1.60 m2	Área total	2.95 m2	Área total	19.60 m2	Área total	2.40 m2					
		área afectada	área no afectada	% afectado	área afectada	área no afectada	% afectado	área afectada	área no afectada	% afectado	área afectada	área no afectada	% afectado	
a	erosión	0.00 m2		0.00%	0.00 m2		0.00%	0.00 m2		0.00%	0.00 m2		0.00%	
b	grieta	0.00 m2		0.00%	0.00 m2		0.00%	0.00 m2		0.00%	0.00 m2		0.00%	
c	fisura	0.00 m2		0.00%	0.00 m2		0.00%	0.00 m2		0.00%	0.00 m2		0.00%	
d	desprendimiento	0.00 m2	1.60 m2	0.00%	0.00 m2	2.64 m2	0.00%	0.00 m2	19.60 m2	0.00%	0.00 m2	0.00 m2	0.00%	
e	eflorescencia	0.00 m2		0.00%	0.31 m2		10.51%	0.00 m2		0.00%	2.40 m2		100.00%

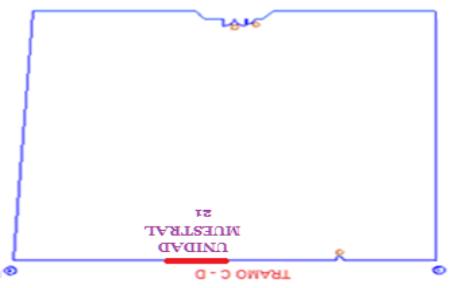
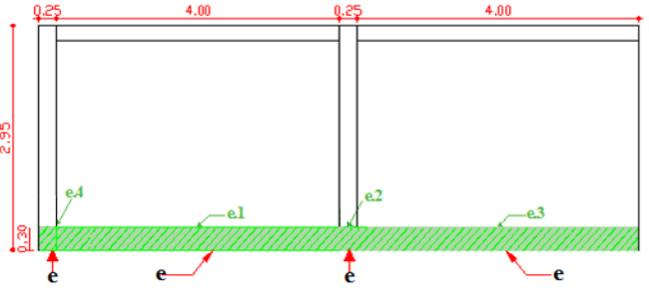
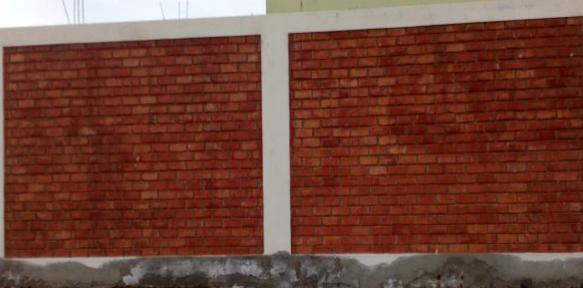
(a) erosión (b) grietas (c) fisura (d) desprendimiento (e) eflorescencia (f) corrosión (g) descascaramiento			nivel de severidad			leve 1		moderado 2		severo 3							
UNIDAD MUESTRAL 21																	
n items	patologías	viga			columna			albañilería			sobrecimiento						
		Área total	1.60 m ²	Área total	1.48 m ²	Área total	19.60 m ²	Área total	2.40 m ²	área = 25.08 m ²							
		área afectada	área no afectada	% afectado	área afectada	área no afectada	% afectado	área afectada	área no afectada	% afectado	área afectada	área no afectada	% afectado				
a	erosión	0.00 m ²		0.00%	0.00 m ²		0.00%	0.00 m ²		0.00%	0.00 m ²		0.00%				
b	grieta	0.00 m ²		0.00%	0.00 m ²		0.00%	0.00 m ²		0.00%	0.00 m ²		0.00%				
c	fisura	0.00 m ²		0.00%	0.00 m ²		0.00%	0.00 m ²		0.00%	0.00 m ²		0.00%				
d	desprendimiento	0.00 m ²	1.60 m ²	0.00%	0.00 m ²	1.33 m ²	0.00%	0.00 m ²	19.60 m ²	0.00%	0.00 m ²	0.00 m ²	0.00%				
e	eflorescencia	0.00 m ²		0.00%	0.15 m ²		10.17%	0.00 m ²		0.00%	2.40 m ²		100.00%

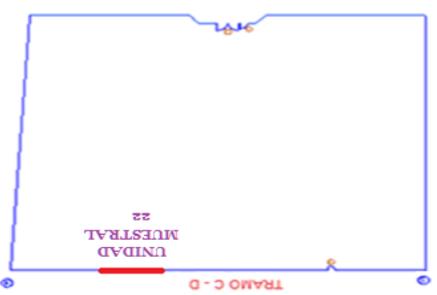
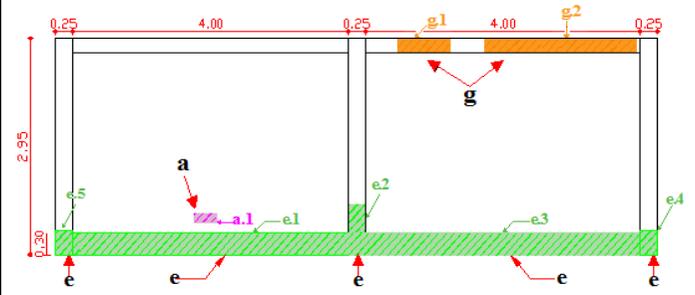
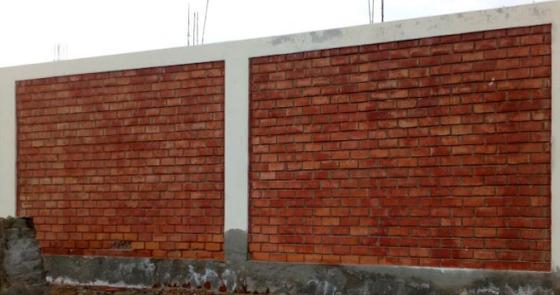
(a) erosión (b) grietas (c) fisura (d) desprendimiento (e) eflorescencia (f) corrosión (g) descascaramiento				nivel de severidad				leve 1		moderado 2		severo 3	
UNIDAD MUESTRAL 22												área = 25.81 m ²	
n ítems	patologías	viga			columna			albañilería			sobrecimiento		
		Área total	1.60 m ²	Área total	2.21 m ²	Área total	19.60 m ²	Área total	2.40 m ²				
		área afectada	área no afectada	% afectado	área afectada	área no afectada	% afectado	área afectada	área no afectada	% afectado	área afectada	área no afectada	% afectado
a	erosión	0.00 m ²		0.00%	0.00 m ²		0.00%	0.03 m ²		0.17%	0.00 m ²		0.00%
b	grieta	0.00 m ²		0.00%	0.00 m ²		0.00%	0.00 m ²		0.00%	0.00 m ²		0.00%
c	fisura	0.00 m ²		0.00%	0.00 m ²		0.00%	0.00 m ²		0.00%	0.00 m ²		0.00%
d	desprendimiento	0.00 m ²	0.98 m ²	0.00%	0.00 m ²	1.90 m ²	0.00%	0.00 m ²	19.57 m ²	0.00%	0.00 m ²	0.00 m ²	0.00%
e	eflorescencia	0.00 m ²		0.00%	0.32 m ²		14.24%	0.00 m ²		0.00%	2.40 m ²		100.00%

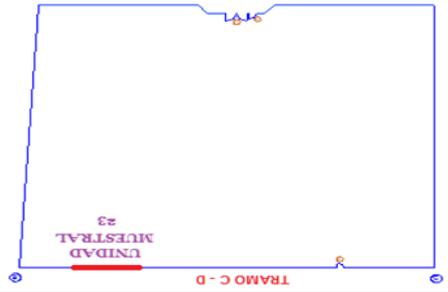
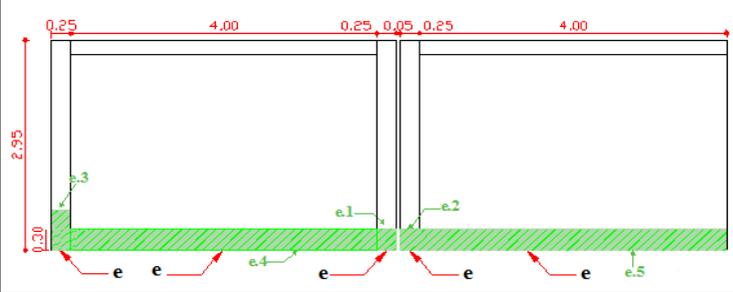
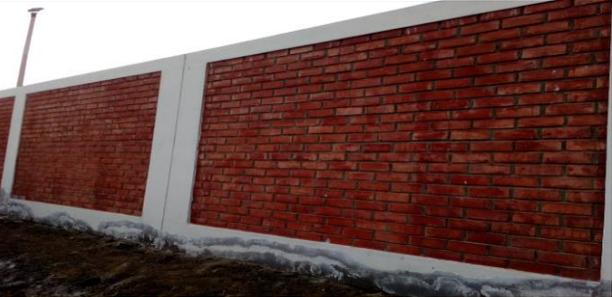
(a) erosión	(b) grietas	(c) fisura	(d) desprendimiento	(e) eflorescencia	(f) corrosión	(g) descascaramiento	nivel de severidad		leve 1	moderado 2	severo 3	área = 25.81 m ²	
UNIDAD MUESTRAL 23													
n ítems	patologías	viga			columna			albañilería			sobrecimiento		
		Área total	Área no afectada	% afectado	Área total	Área no afectada	% afectado	Área total	Área no afectada	% afectado	Área total	Área no afectada	% afectado

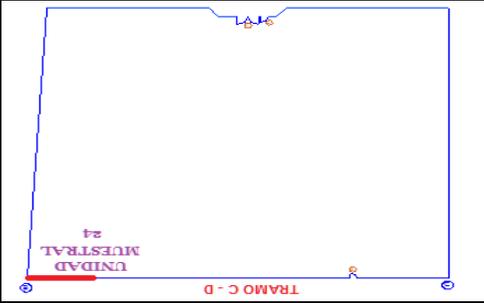
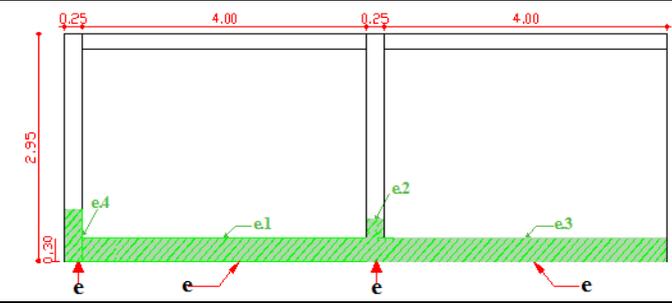
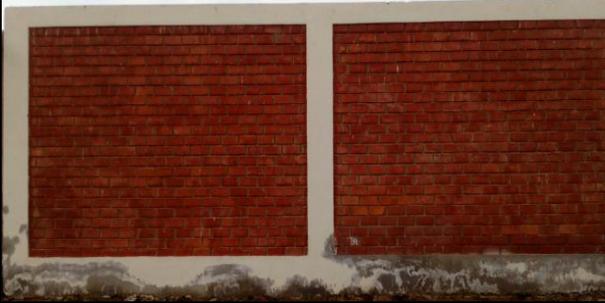
(a) erosión (b) grietas (c) fisura (d) desprendimiento (e) eflorescencia (f) corrosión (g) descascaramiento				nivel de severidad		leve 1		moderado 2		severo 3		área = 25.08 m ²	
UNIDAD MUESTRAL 24													
n ítems	patologías	viga			columna			albañilería			sobrecimiento		
		Área total	1.60 m ²	Área total	1.48 m ²	Área total	19.60 m ²	Área total	2.40 m ²				
		área afectada	área no afectada	% afectado	área afectada	área no afectada	% afectado	área afectada	área no afectada	% afectado	área afectada	área no afectada	% afectado
a	erosión	0.00 m ²		0.00%	0.00 m ²		0.00%	0.00 m ²		0.00%	0.00 m ²		0.00%
b	grieta	0.00 m ²		0.00%	0.00 m ²		0.00%	0.00 m ²		0.00%	0.00 m ²		0.00%
c	fisura	0.00 m ²		0.00%	0.00 m ²		0.00%	0.00 m ²		0.00%	0.00 m ²		0.00%
d	desprendimiento	0.00 m ²	1.60 m ²	0.00%	0.00 m ²	1.20 m ²	0.00%	0.00 m ²	19.60 m ²	0.00%	0.00 m ²	0.00 m ²	0.00%
e	eflorescencia	0.00 m ²		0.00%	0.28 m ²		18.64%	0.00 m ²		0.00%	2.40 m ²		100.00%

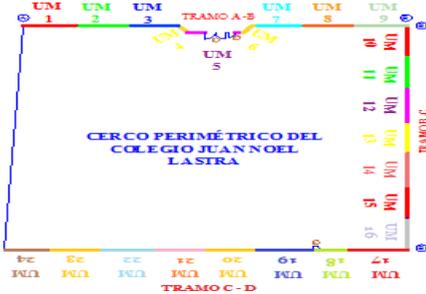
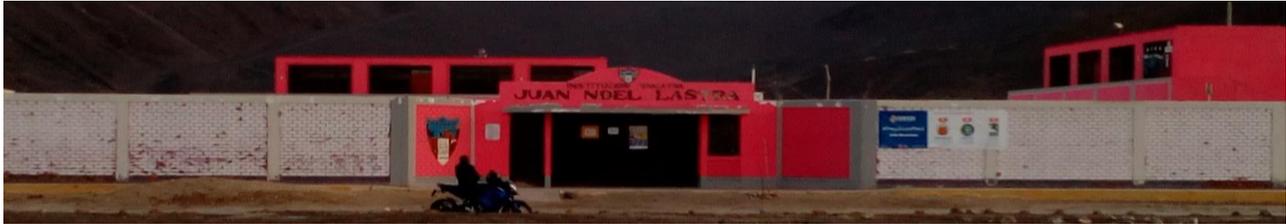
(a) erosión (b) grietas (c) fisura (d) desprendimiento (e) eflorescencia (f) corrosión (g) descascaramiento				nivel de severidad			leve 1	moderado 2	severo 3		área = 553.02 m ²		
RESUMEN DE TODAS LAS UNIDADES DE MUESTRA 1 - 24													
n items	patologias	viga			columna			albañilería			sobrecimiento		
		Área total	35.81 m ²		Área total	45.45 m ²		Área total	430.97 m ²		Área total	40.80 m ²	
		área afectada	área no afectada	% afectado	área afectada	área no afectada	% afectado	área afectada	área no afectada	% afectado	área afectada	área no afectada	% afectado
a	erosión	0.00 m ²		0.00%	0.00 m ²		0.00%	18.52 m ²		4.30%	4.51 m ²		11.05%
b	grieta	0.00 m ²		0.00%	0.00 m ²		0.00%	0.01 m ²		0.00%	0.10 m ²		0.25%
c	fisura	0.00 m ²		0.00%	0.00 m ²		0.00%	0.00 m ²		0.00%	0.00 m ²		0.00%
d	desprendimiento	0.00 m ²	34.20 m ²	0.00%	0.00 m ²	39.51 m ²	0.00%	0.00 m ²	412.03 m ²	0.00%	0.00 m ²	2.22 m ²	0.00%
e	eflorescencia	0.00 m ²		0.00%	5.44 m ²		11.97%	0.00 m ²		0.00%	33.97 m ²		83.25%
