UNIVERSIDAD CATÓLICA LOS ÁNGELES
CHIMBOTE

FACULTAD DE INGENIERÍA
ESCUELA PROFESIONAL DE INGENIERÍA CIVIL

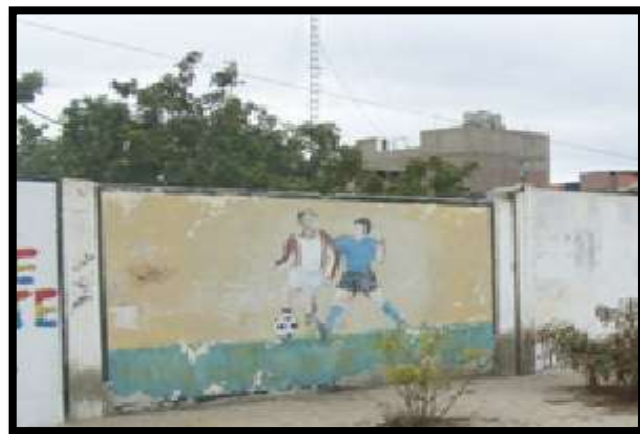
***Imagen N°01: Corrosión en Acabados.
Fuente: Elaboración Propia(2017)***

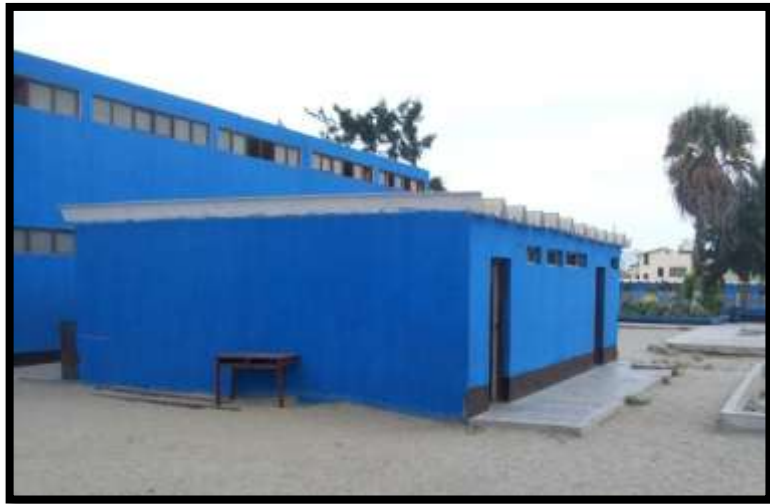
Imagen N°02: Renovación de Acabados.
Fuente: Elaboración Propia(2017)

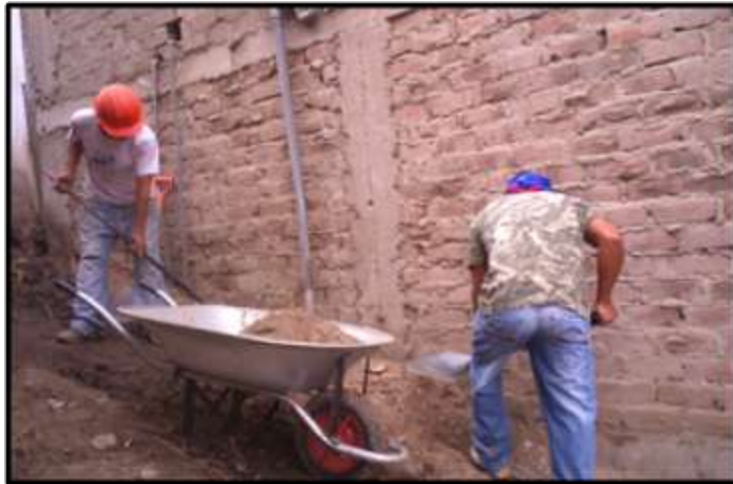
Imagen N°03: Anomalías en Acabados.

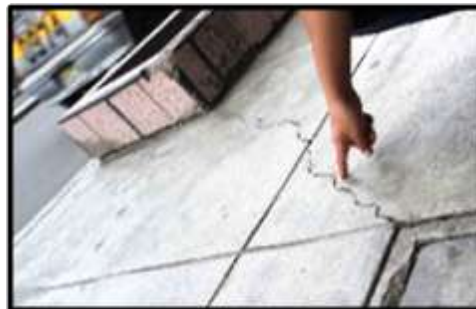
Imagen N°04: Grietas.

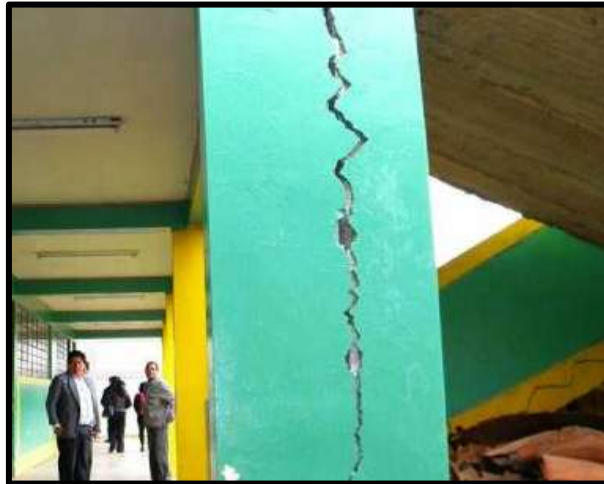
*Imagen N°20: Grietas columna de concreto.
Fuente: Elaboración Propia(2017)*

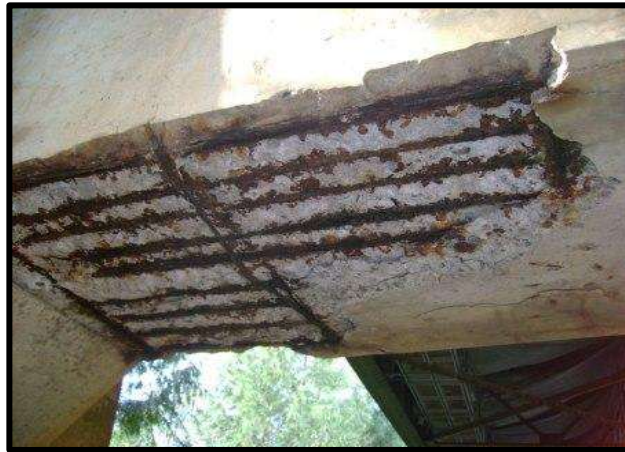
*Imagen N°22: Corrosión del acero de refuerzo.
Fuente: Elaboración Propia(2017)*

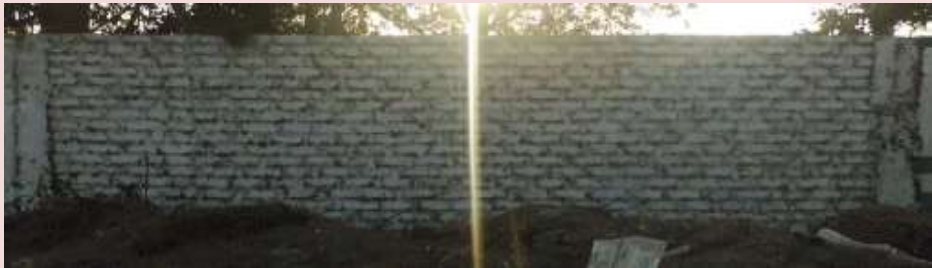
<p>(A) Grietas (F) Fisuras</p> <p>(B) Erosión (E) Eflorescencia</p> <p>(D) Desprendimientos (I) Corrosión</p>		
REPRESENTACION GRAFICA	UBICACIÓN DE LA MUESTRA EN EL PLANO EN PLANTA

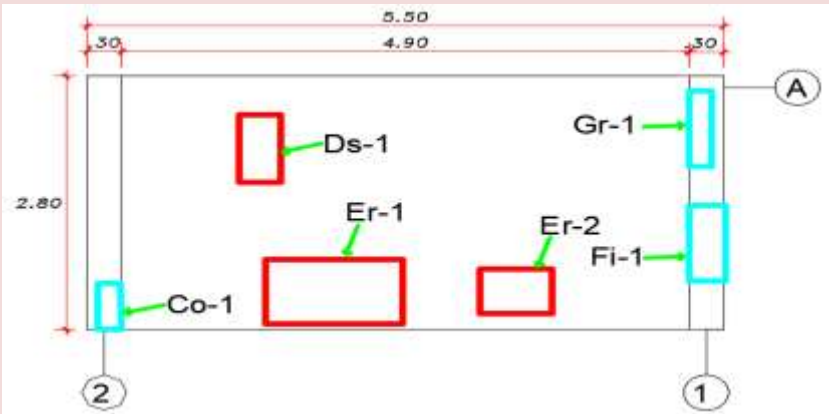
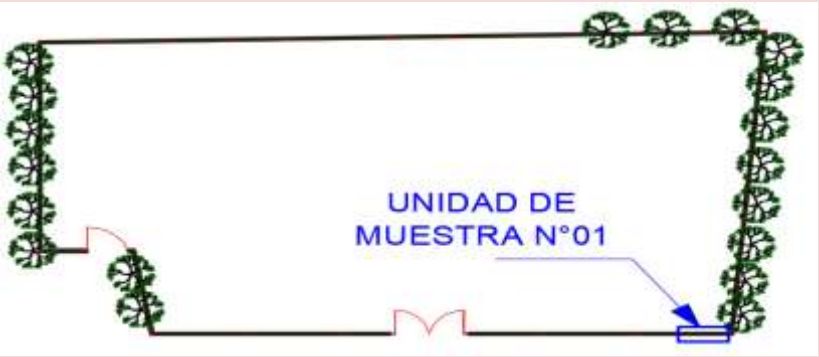
<p>NIVELES DE SEVERIDAD</p> <p>→ LEVE </p> <p>MODERADO </p> <p>SEVERO </p>	UBICACIÓN DE LAS PATOLOGIAS		
	<p>MURO </p>	<p>VIGA </p>	<p>COLUMNA </p>

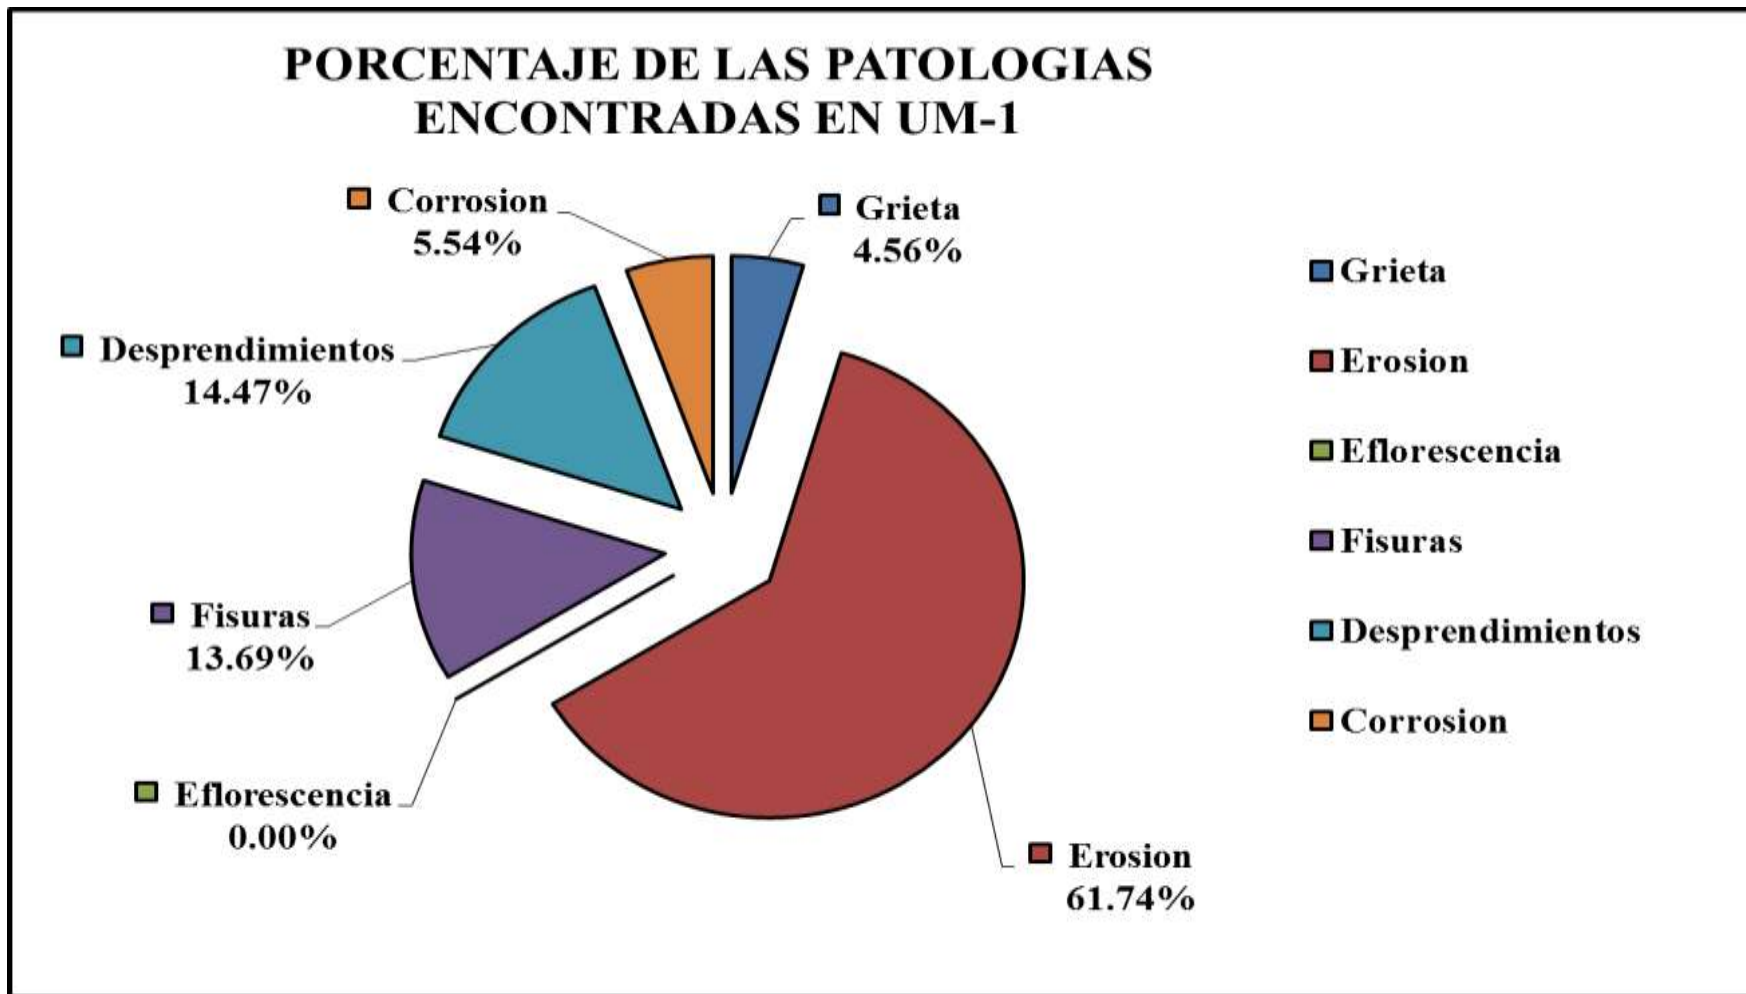
Imagen 24. Porcentaje de las patologías encontradas en la Unidad Muestral 1.

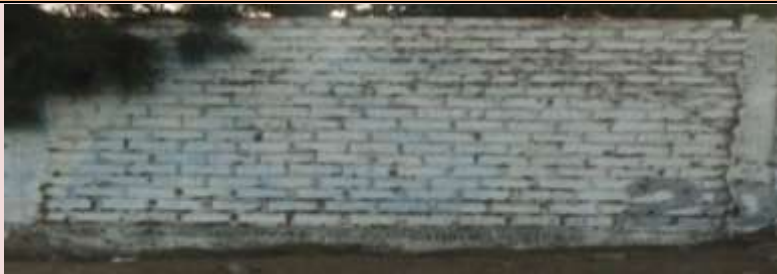
<p>(A) Grietas (F) Fisuras</p> <p>(B) Erosión (E) Eflorescencia</p> <p>(D) Desprendimientos (I) Corrosión</p>
REPRESENTACION GRAFICA	UBICACIÓN DE LA MUESTRA EN EL PLANO EN PLANTA

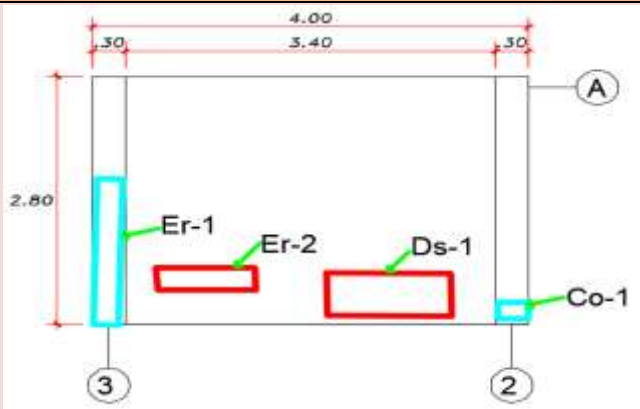
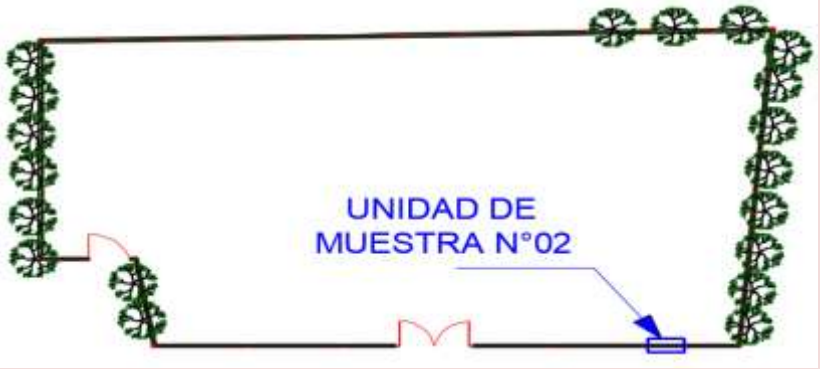
<p>NIVELES DE SEVERIDAD</p> <p>→ LEVE </p> <p>MODERADO </p> <p>SEVERO </p>	<p style="text-align: center;">UBICACIÓN DE LAS PATOLOGIAS</p> <p style="text-align: center;"> MURO VIGA COLUMNA </p>

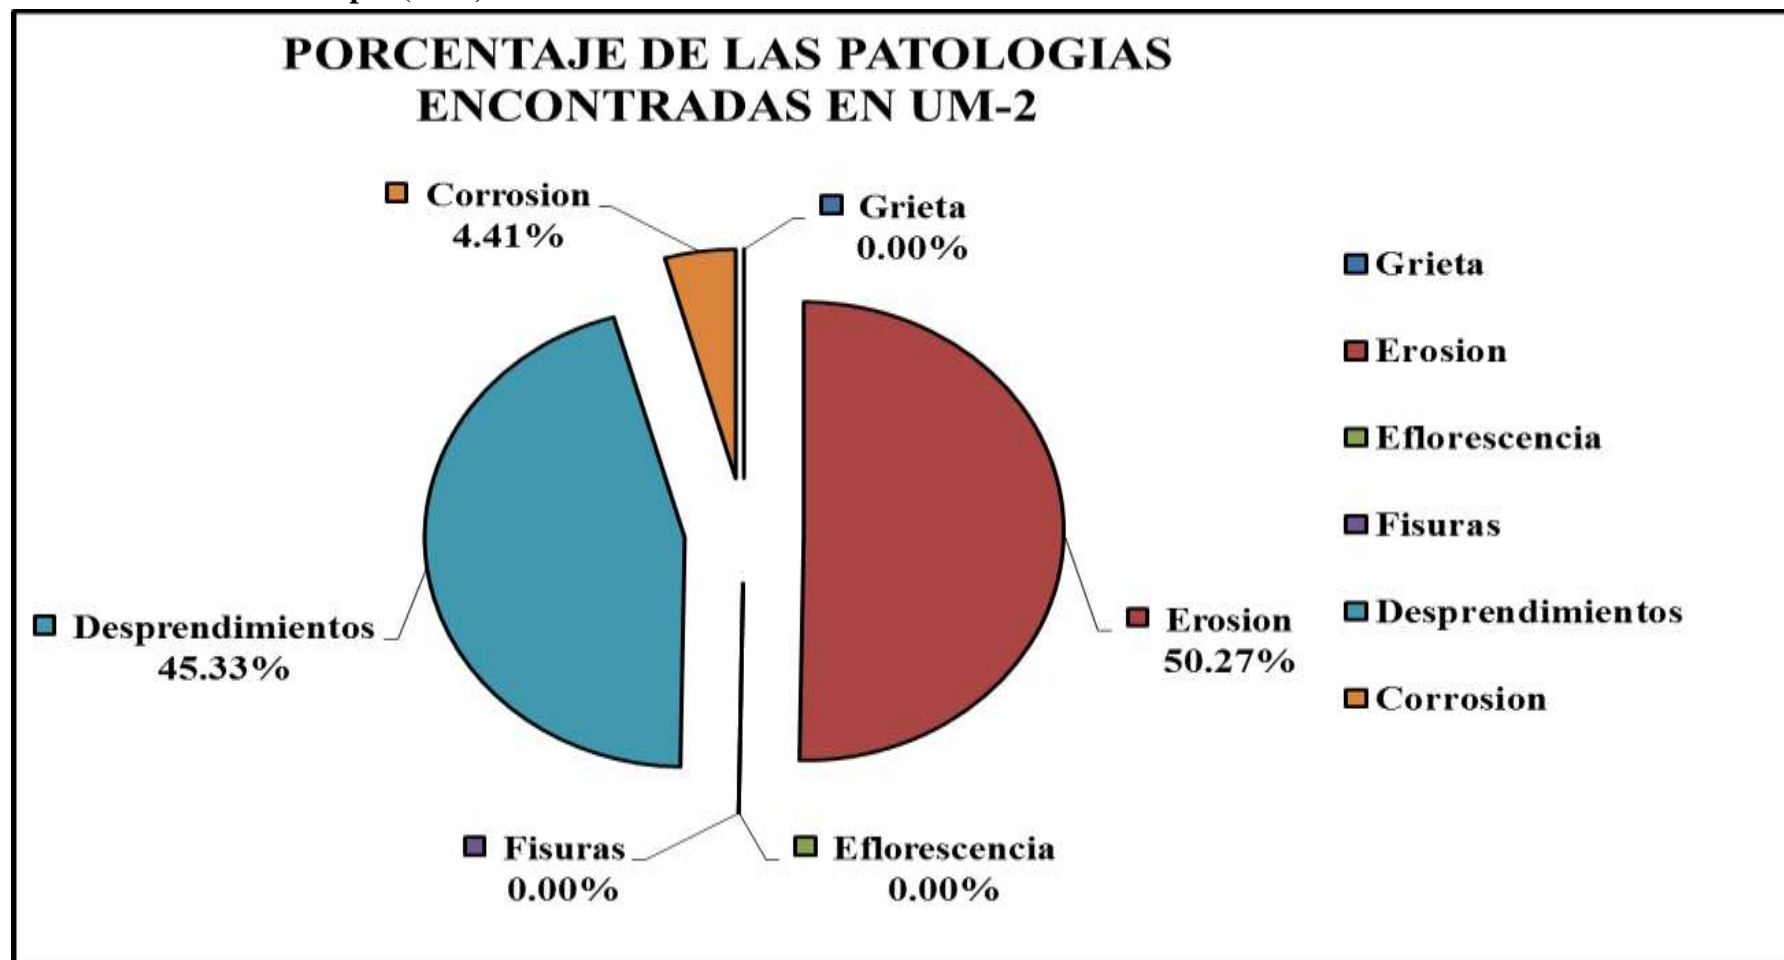
Imagen 28. Porcentaje de las patologías encontradas en la Unidad Muestral 2.

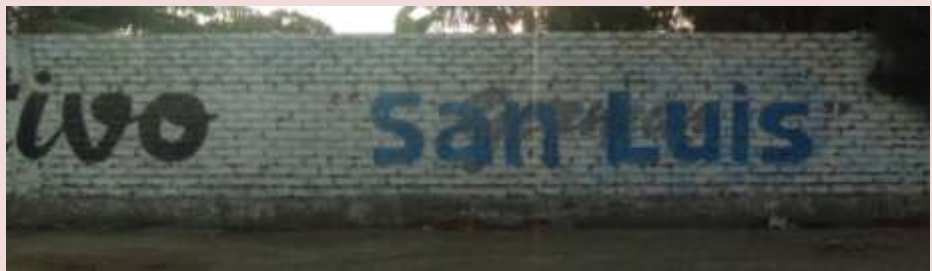
<p>(A) Grietas (F) Fisuras</p> <p>(B) Erosión (E) Eflorescencia</p> <p>(D) Desprendimientos (I) Corrosión</p>	
REPRESENTACION GRAFICA	UBICACIÓN DE LA MUESTRA EN EL PLANO EN PLANTA

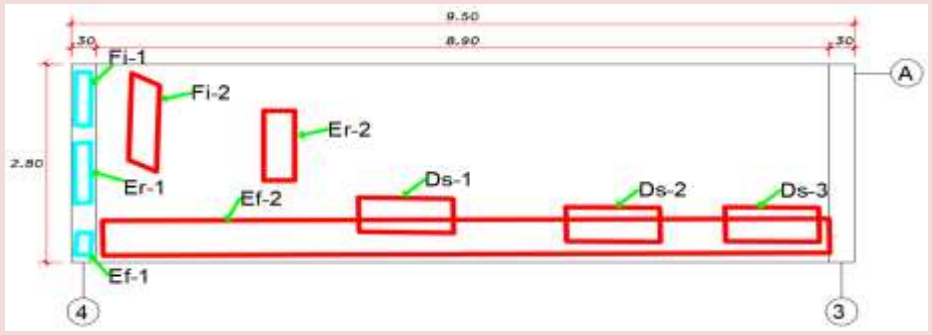
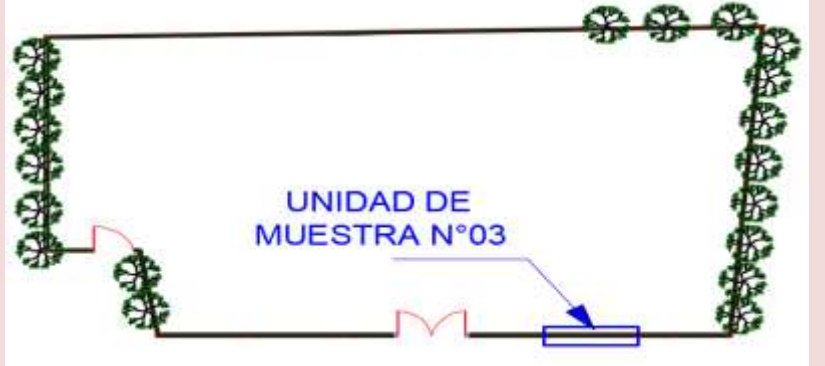
NIVELES DE SEVERIDAD		
<p>LEVE █</p> <p>MODERADO █</p> <p>SEVERO █</p>	<p style="text-align: center;">UBICACIÓN DE LAS PATOLOGIAS</p> <p style="text-align: center;"> █ MURO █ VIGA █ COLUMNA </p>

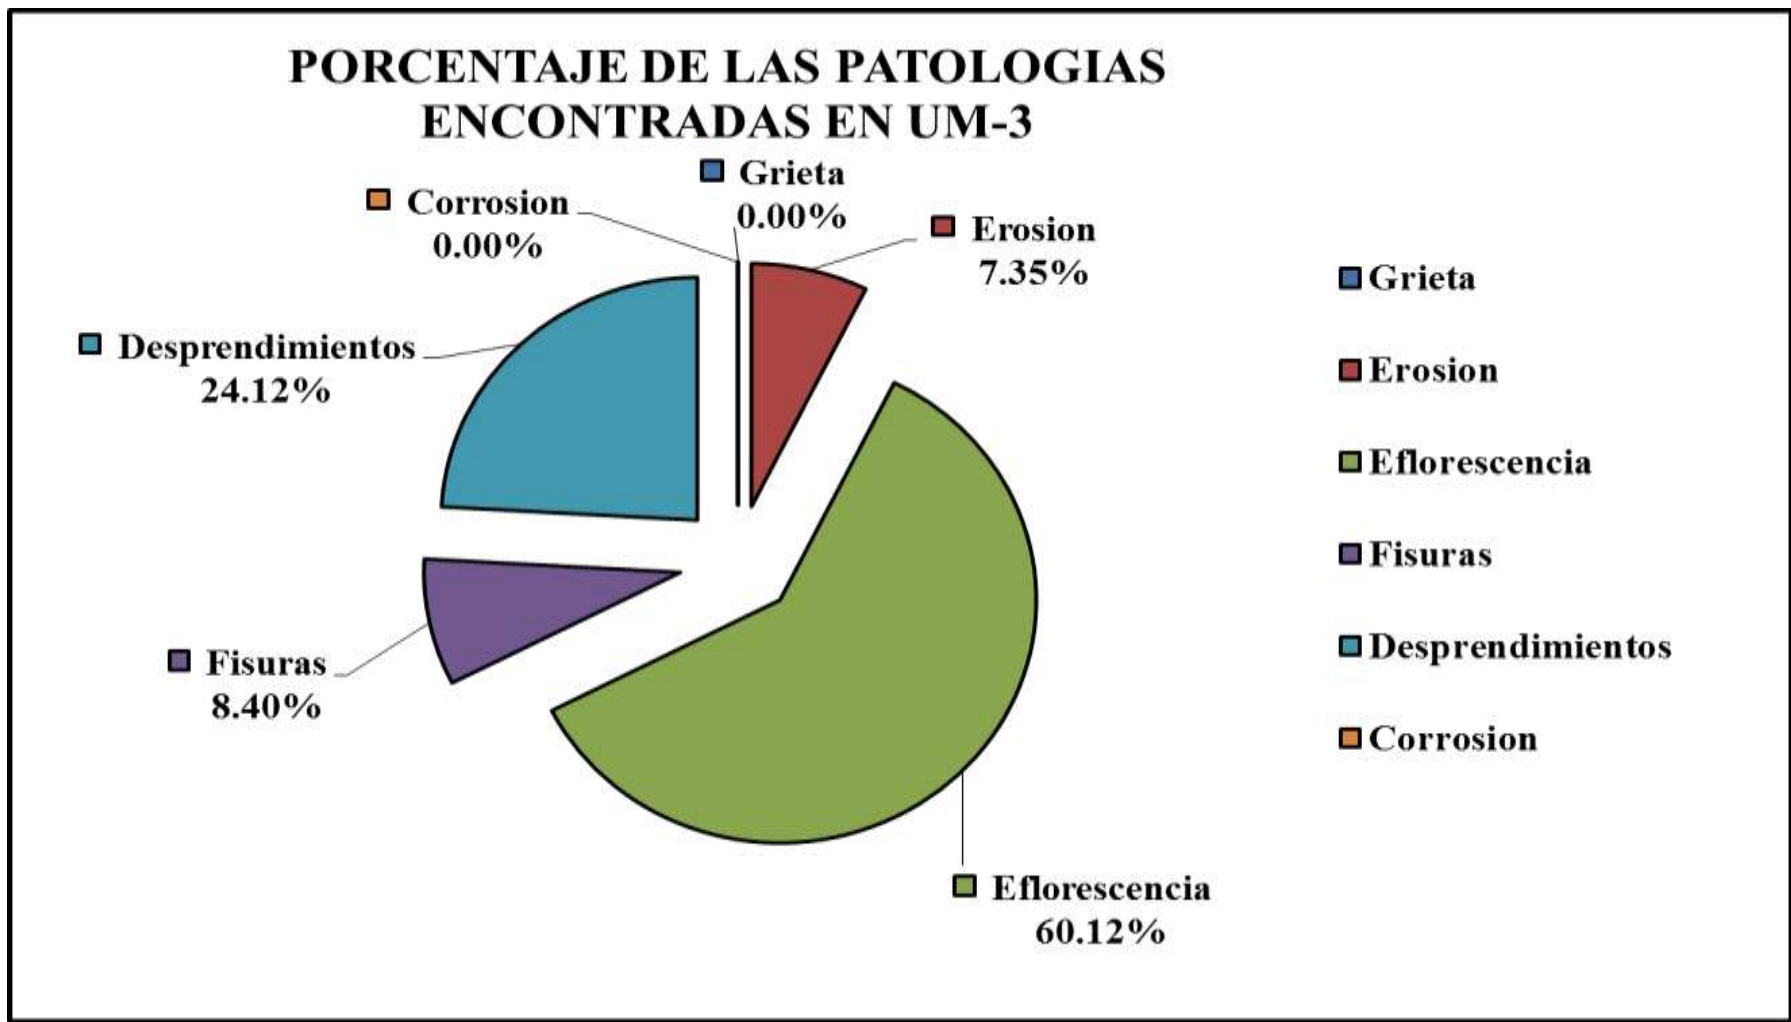
Imagen 32. Porcentaje de las patologías encontradas en la Unidad Muestral 3.
 Fuente: Elaboración Propia (2018).

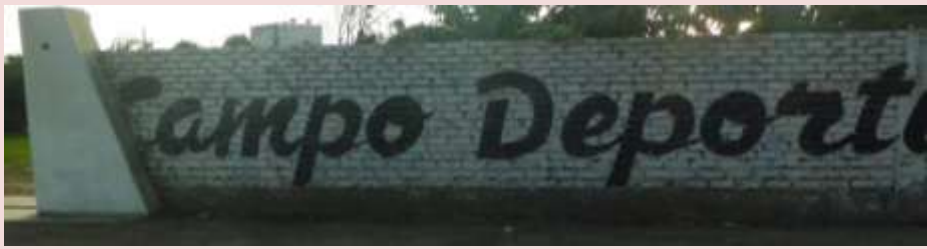
<p>(A) Grietas (F) Fisuras</p> <p>(B) Erosión (E) Eflorescencia</p> <p>(D) Desprendimientos (I) Corrosión</p>	
REPRESENTACION GRAFICA	UBICACIÓN DE LA MUESTRA EN EL PLANO EN PLANTA

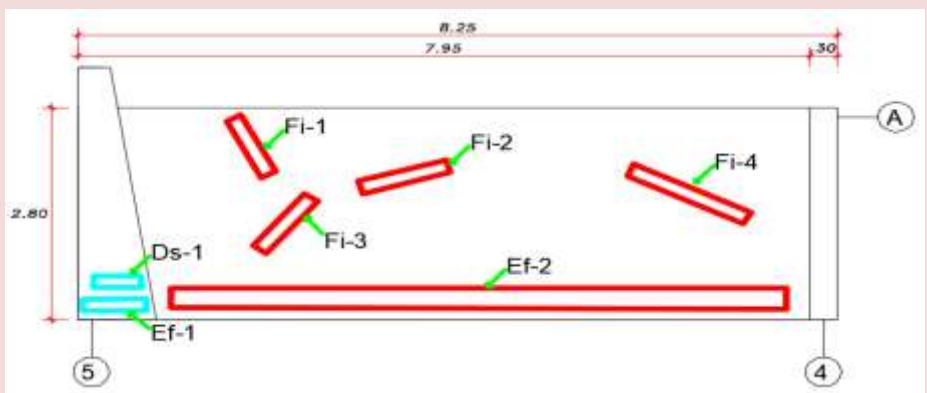
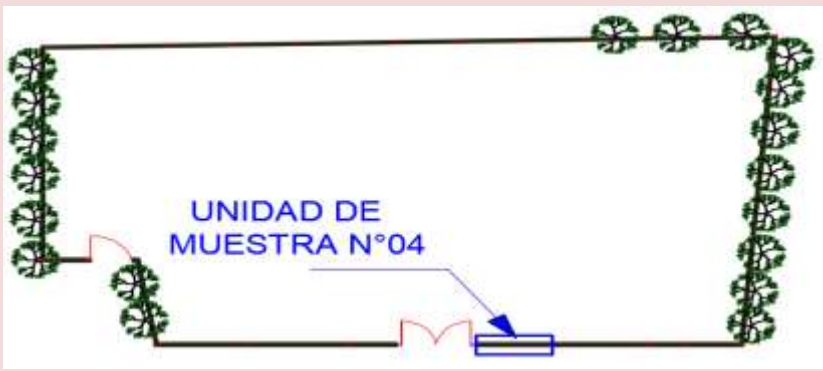
NIVELES DE SEVERIDAD		
<p>LEVE █</p> <p>MODERADO █</p> <p>SEVERO █</p>	<p style="text-align: center;">UBICACIÓN DE LAS PATOLOGIAS</p> <p>MURO █ VIGA █ COLUMNA █</p>

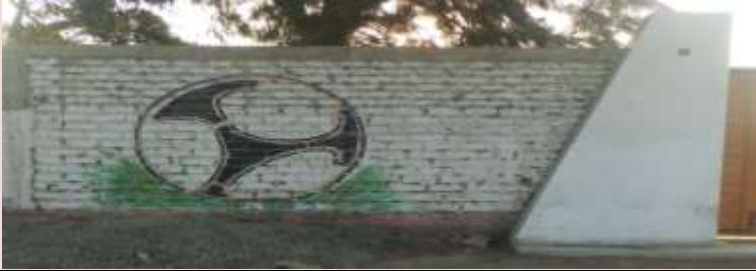
<p>(A) Grietas (F) Fisuras</p> <p>(B) Erosión (E) Eflorescencia</p> <p>(D) Desprendimientos (I) Corrosión</p>	
REPRESENTACION GRAFICA	UBICACIÓN DE LA MUESTRA EN EL PLANO EN PLANTA

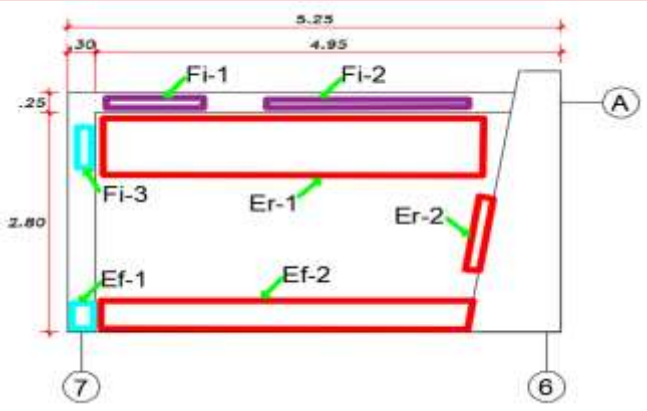
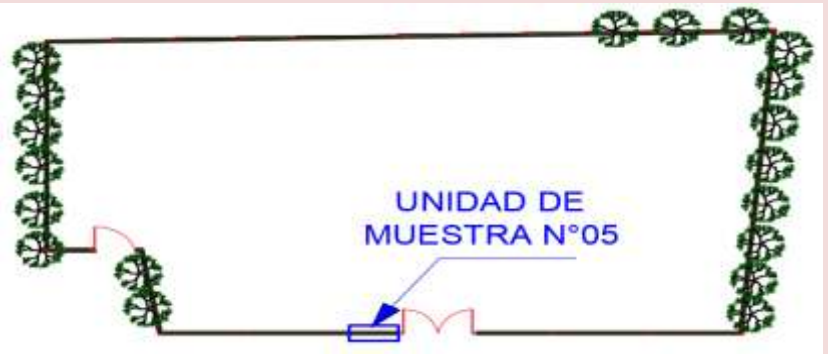
NIVELES DE SEVERIDAD

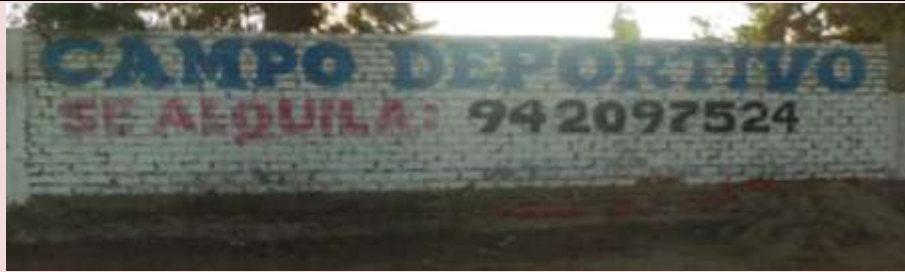
<p>(A) Grietas (F) Fisuras</p> <p>(B) Erosión (E) Eflorescencia</p> <p>(D) Desprendimientos (I) Corrosión</p>	
REPRESENTACION GRAFICA	UBICACIÓN DE LA MUESTRA EN EL PLANO EN PLANTA

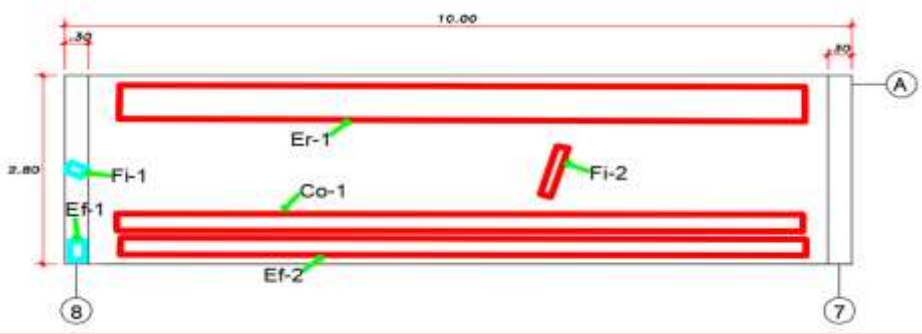
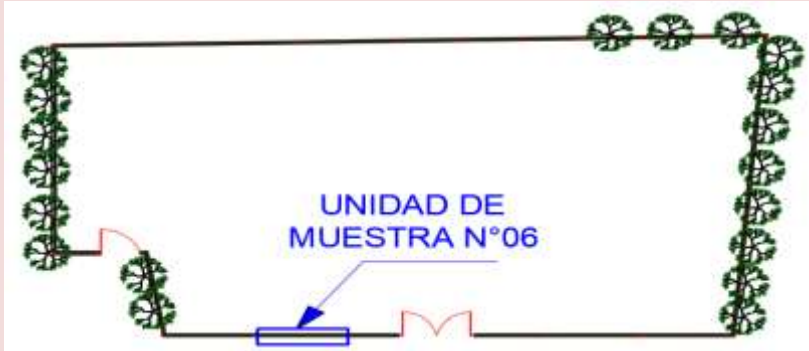
NIVELES DE SEVERIDAD		
<p>LEVE █</p> <p>MODERADO █</p> <p>SEVERO █</p>	<p style="text-align: center;">UBICACIÓN DE LAS PATOLOGIAS</p> <p>MURO █ VIGA █ COLUMNA █</p>

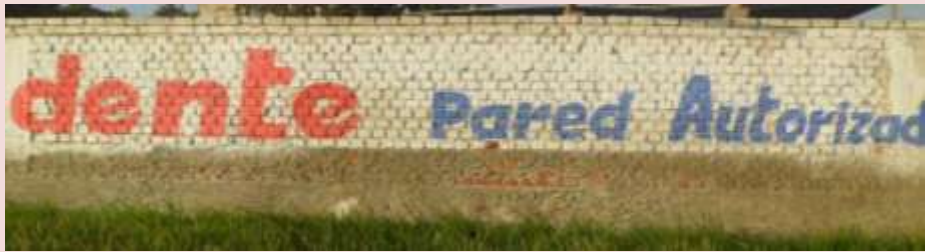
<p>(A) Grietas (F) Fisuras</p> <p>(B) Erosión (E) Eflorescencia</p> <p>(D) Desprendimientos (I) Corrosión</p>	
REPRESENTACION GRAFICA	UBICACIÓN DE LA MUESTRA EN EL PLANO EN PLANTA

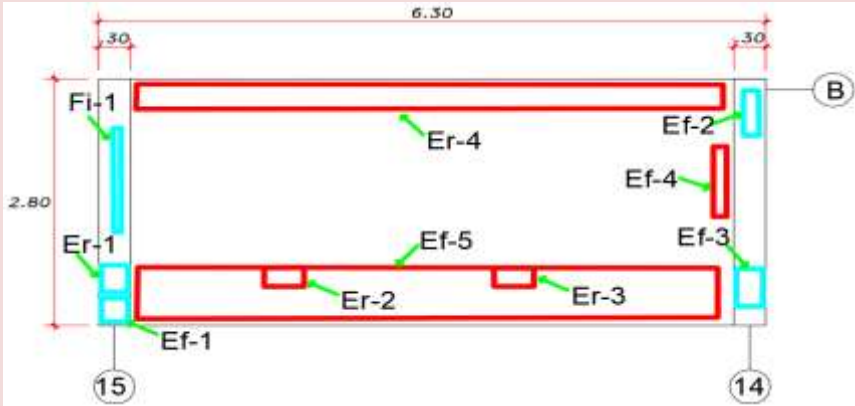
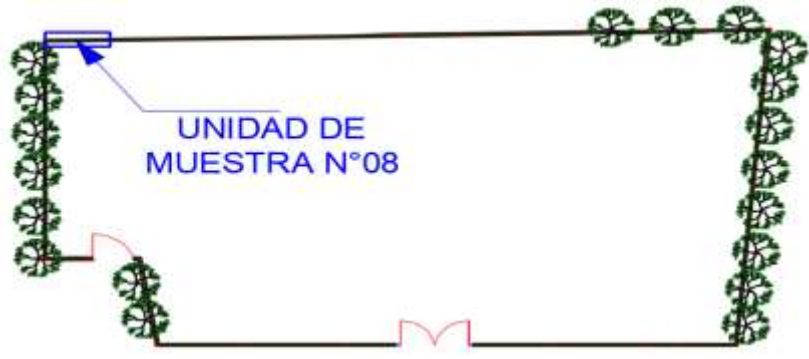
NIVELES DE SEVERIDAD		
<p>LEVE █</p> <p>MODERADO █</p> <p>SEVERO █</p>	<p>UBICACIÓN DE LAS PATOLOGIAS</p> <p>MURO █ VIGA █ COLUMNA █</p>

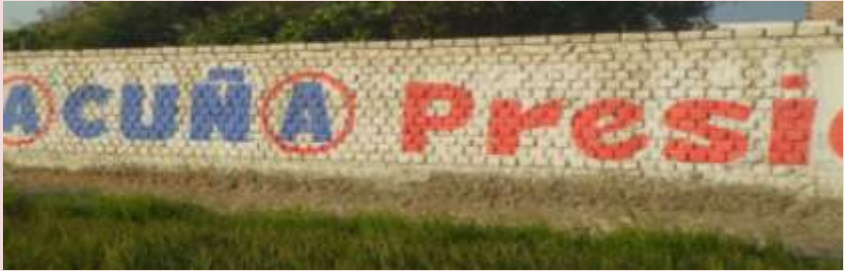
<p>(A) Grietas (F) Fisuras</p> <p>(B) Erosión (E) Eflorescencia</p> <p>(D) Desprendimientos (I) Corrosión</p>	
REPRESENTACION GRAFICA	UBICACIÓN DE LA MUESTRA EN EL PLANO EN PLANTA

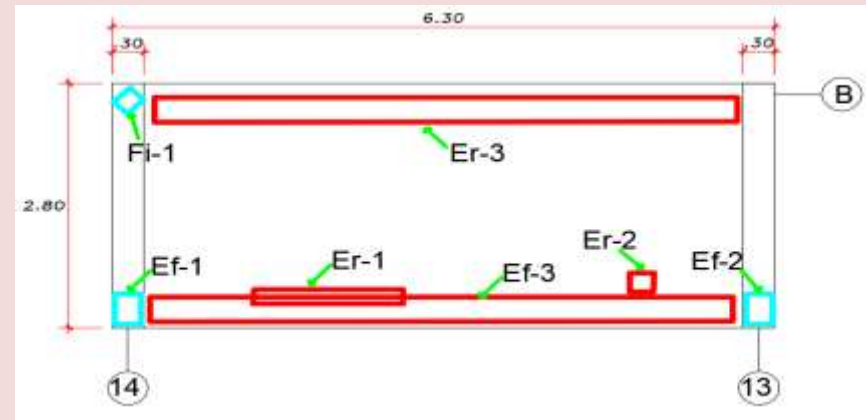
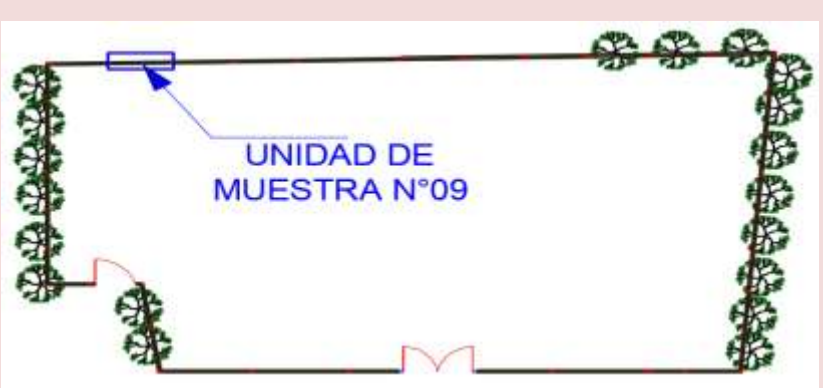
UBICACIÓN DE LAS PATOLOGIAS		
<p>NIVELES DE SEVERIDAD</p> <p>→ LEVE (Yellow)</p> <p>→ MODERADO (Green)</p> <p>→ SEVERO (Red)</p>	<p>MURO (Red)</p>	<p>VIGA (Purple)</p> <p>COLUMNA (Cyan)</p>

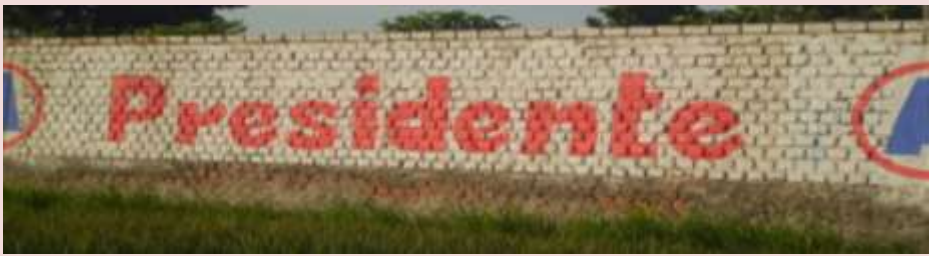
<table style="width: 100%; border: none;"> <tr> <td style="width: 50%; padding: 5px;">(A) Grietas</td> <td style="width: 50%; padding: 5px;">(F) Fisuras</td> </tr> <tr> <td style="padding: 5px;">(B) Erosión</td> <td style="padding: 5px;">(E) Eflorescencia</td> </tr> <tr> <td style="padding: 5px;">(D) Desprendimientos</td> <td style="padding: 5px;">(I) Corrosión</td> </tr> </table>		(A) Grietas	(F) Fisuras	(B) Erosión	(E) Eflorescencia	(D) Desprendimientos	(I) Corrosión

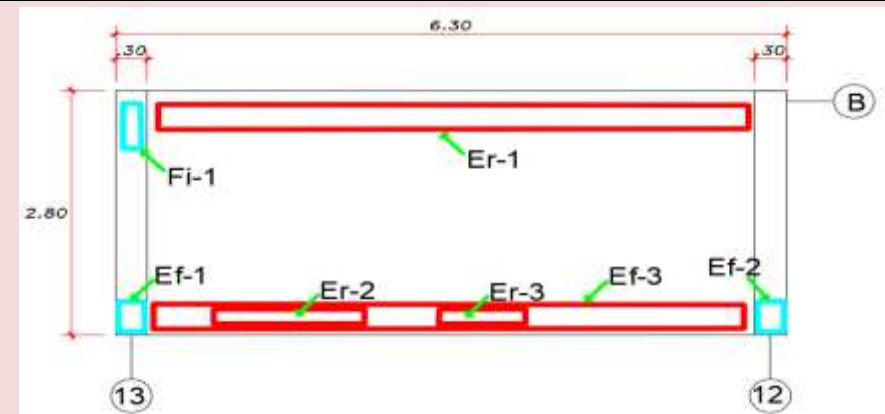
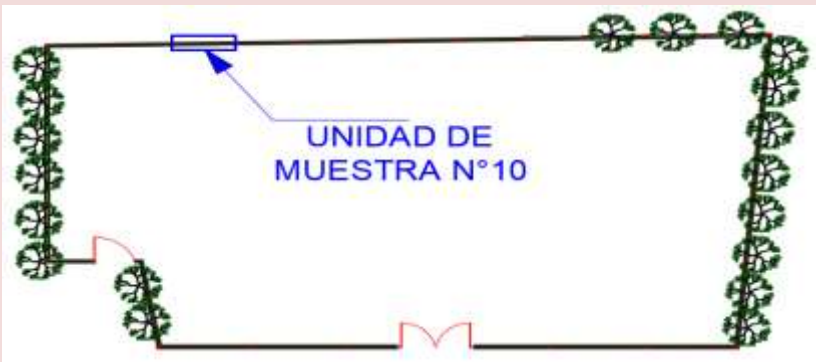
(A) Grietas	(F) Fisuras																			
(B) Erosión	(E) Eflorescencia																			
(D) Desprendimientos	(I) Corrosión																			
REPRESENTACION GRAFICA	UBICACIÓN DE LA MUESTRA EN EL PLANO EN PLANTA

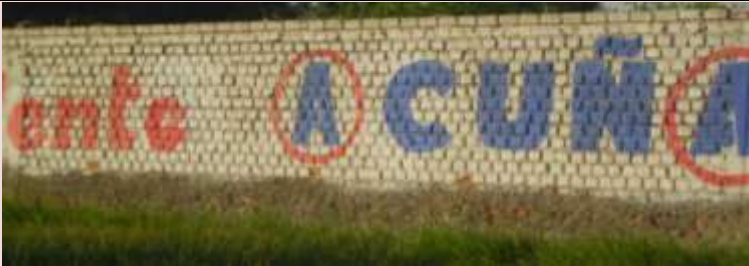
<p>(A) Grietas (F) Fisuras</p> <p>(B) Erosión (E) Eflorescencia</p> <p>(D) Desprendimientos (I) Corrosión</p>
REPRESENTACION GRAFICA	UBICACIÓN DE LA MUESTRA EN EL PLANO EN PLANTA

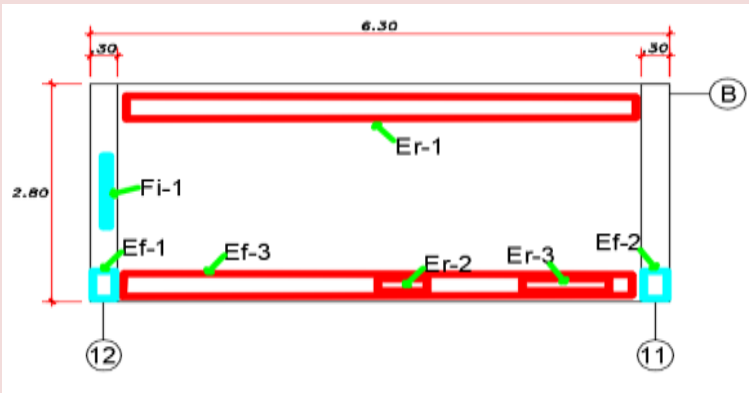
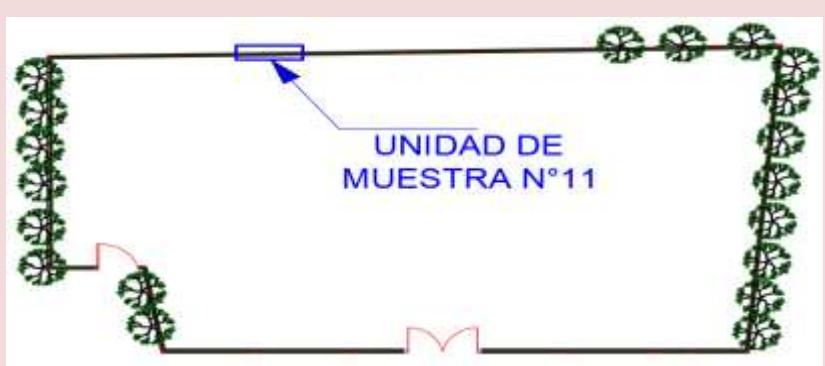
UBICACIÓN DE LAS PATOLOGIAS	
<p>NIVELES DE SEVERIDAD</p> <p>→ LEVE (Yellow bar)</p> <p>→ MODERADO (Green bar)</p> <p>→ SEVERO (Red bar)</p>	<p>MURO (Red bar)</p> <p>VIGA (Purple bar)</p> <p>COLUMNA (Cyan bar)</p>

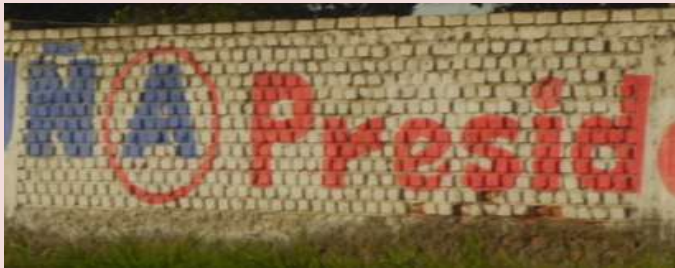
<p>(A) Grietas (F) Fisuras</p> <p>(B) Erosión (E) Eflorescencia</p> <p>(D) Desprendimientos (I) Corrosión</p>	
REPRESENTACION GRAFICA	UBICACIÓN DE LA MUESTRA EN EL PLANO EN PLANTA

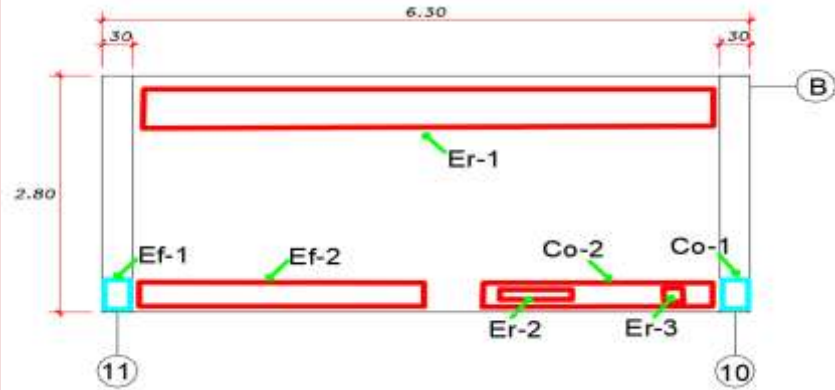
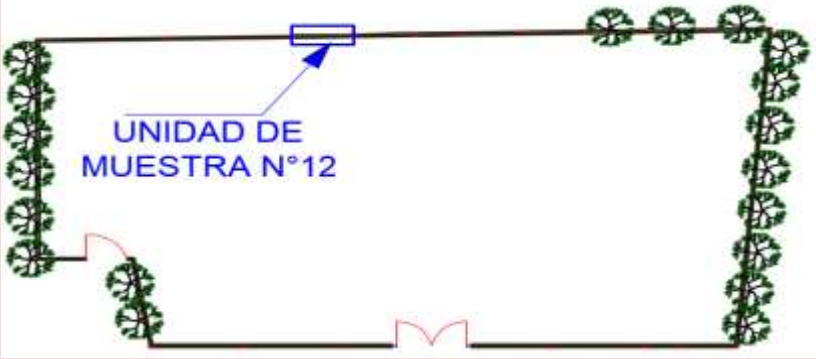
NIVELES DE SEVERIDAD		
LEVE	MODERADO	SEVERO
→	→	→
UBICACIÓN DE LAS PATOLOGIAS		
MURO	VIGA	COLUMNA

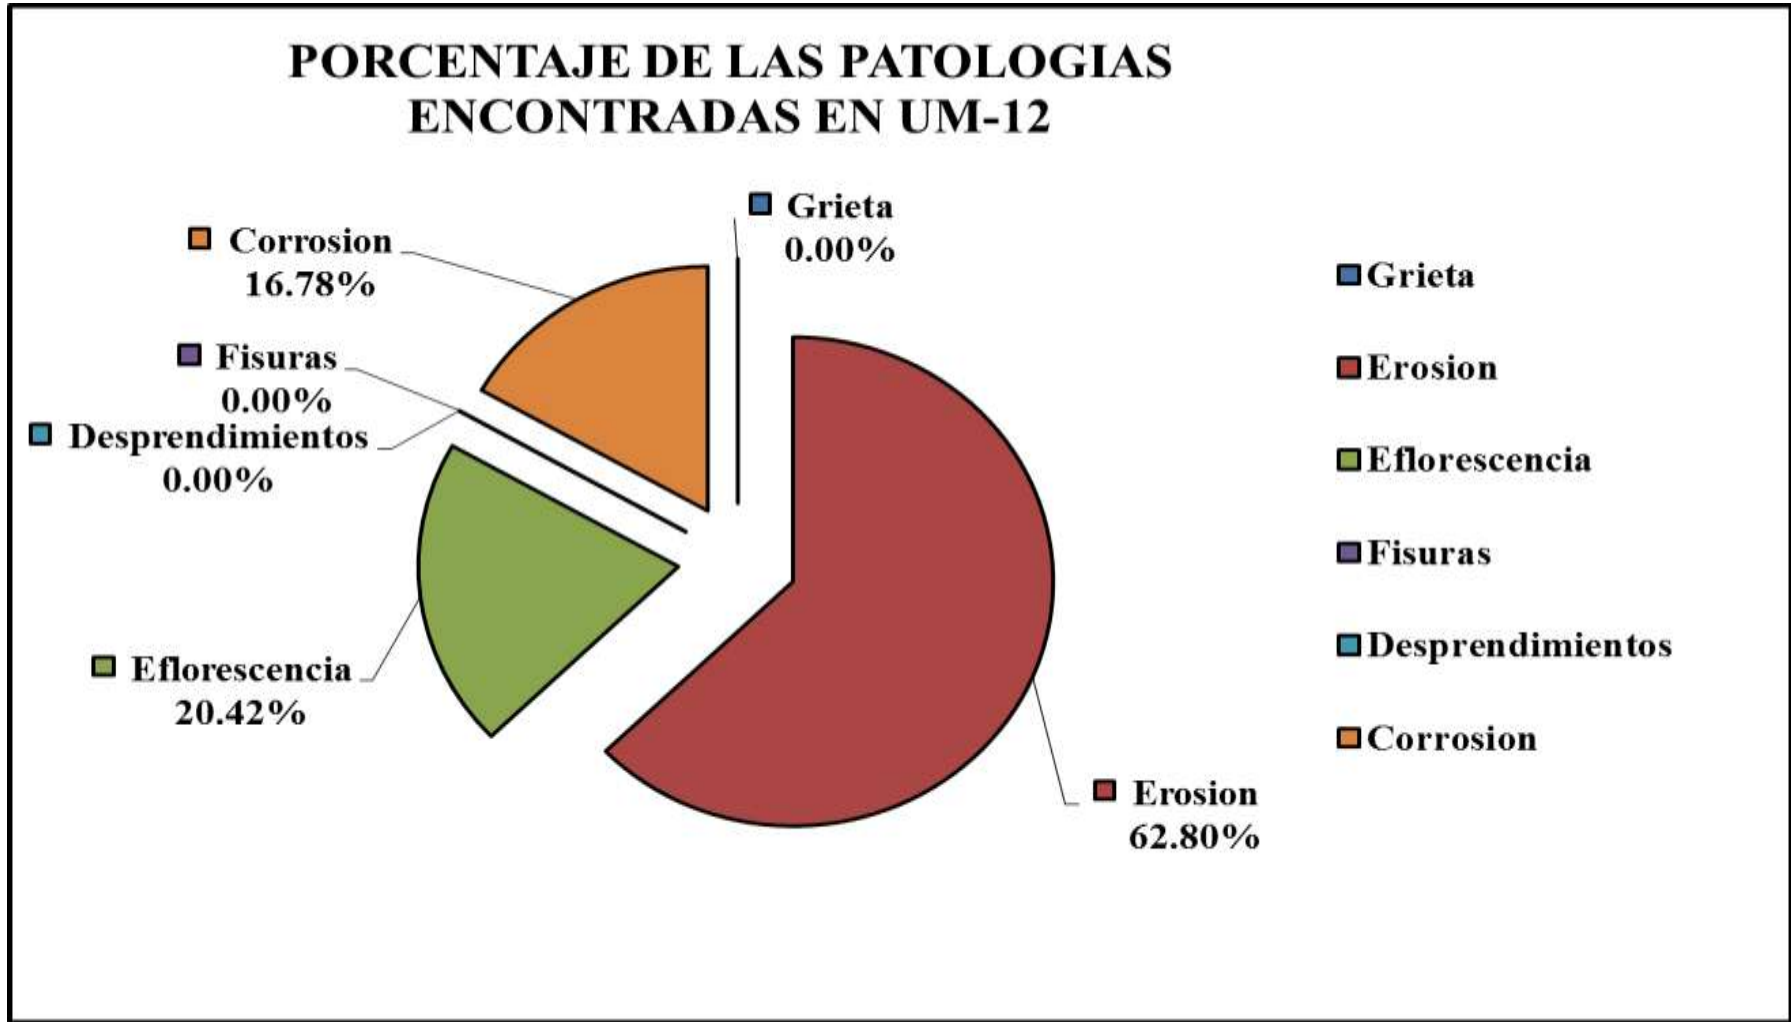
Imagen 68. Porcentaje de las patologías encontradas en la Unidad Muestral 12.
 Fuente: Elaboración Propia (2018).

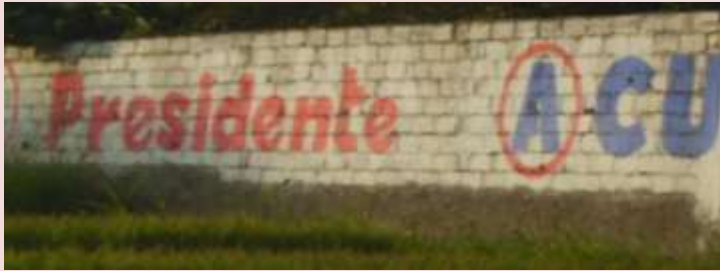
<p>(A) Grietas (F) Fisuras</p> <p>(B) Erosión (E) Eflorescencia</p> <p>(D) Desprendimientos (I) Corrosión</p>	
REPRESENTACION GRAFICA	UBICACIÓN DE LA MUESTRA EN EL PLANO EN PLANTA

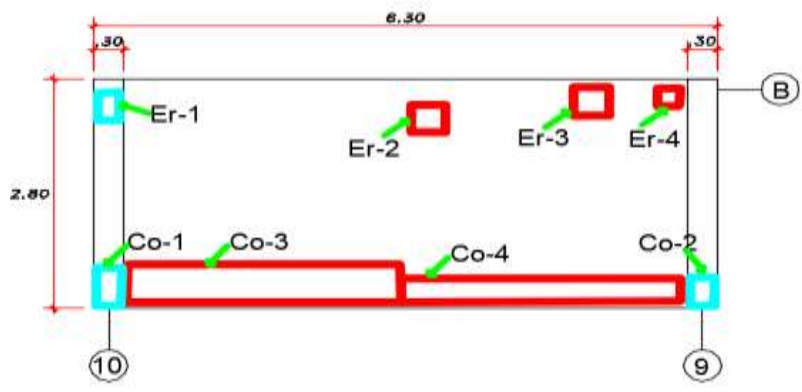
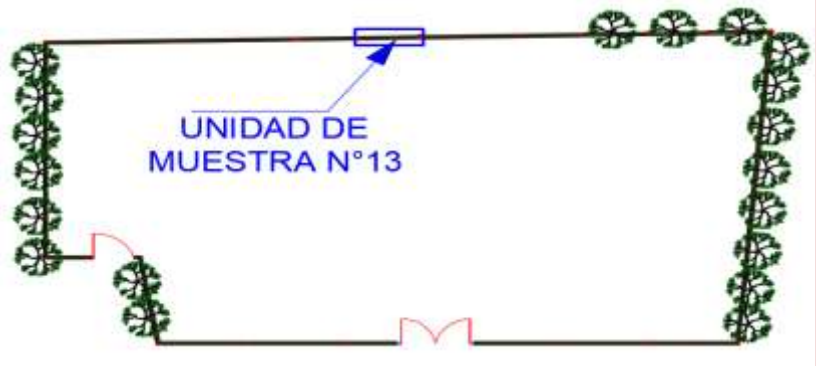
NIVELES DE SEVERIDAD

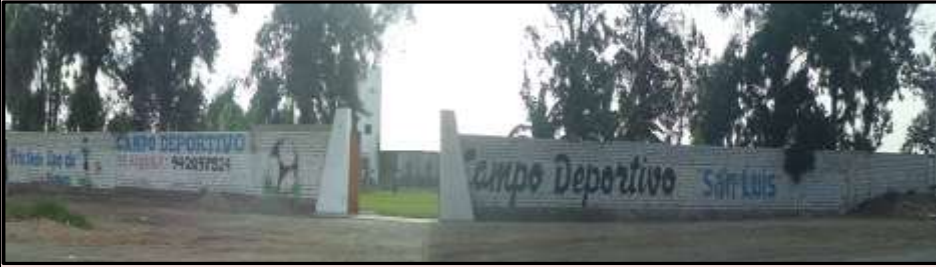
<p>(A) Grietas (F) Fisuras</p> <p>(B) Erosión (E) Eflorescencia</p> <p>(D) Desprendimientos (I) Corrosión</p>	
PLANO EN PLANTA DEL CERCO PERIMETRICO

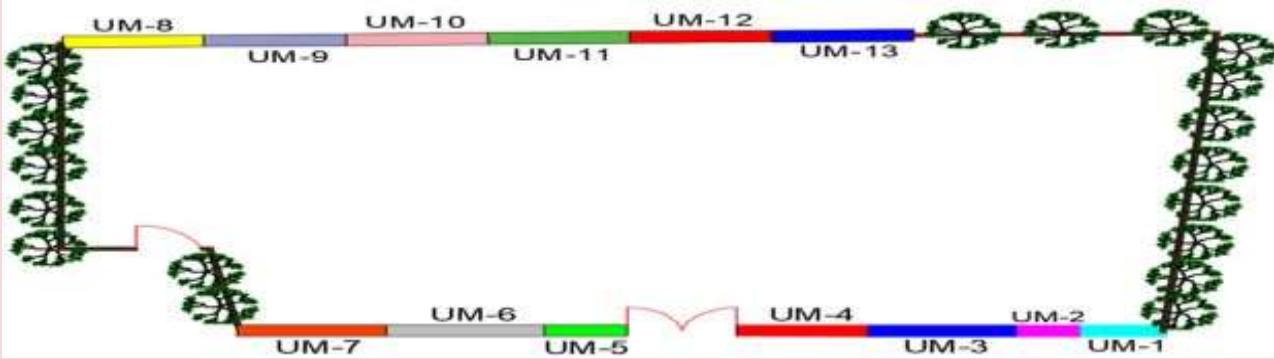
NIVELES DE SEVERIDAD	UBICACIÓN DE LAS PATOLOGIAS	
<p>LEVE

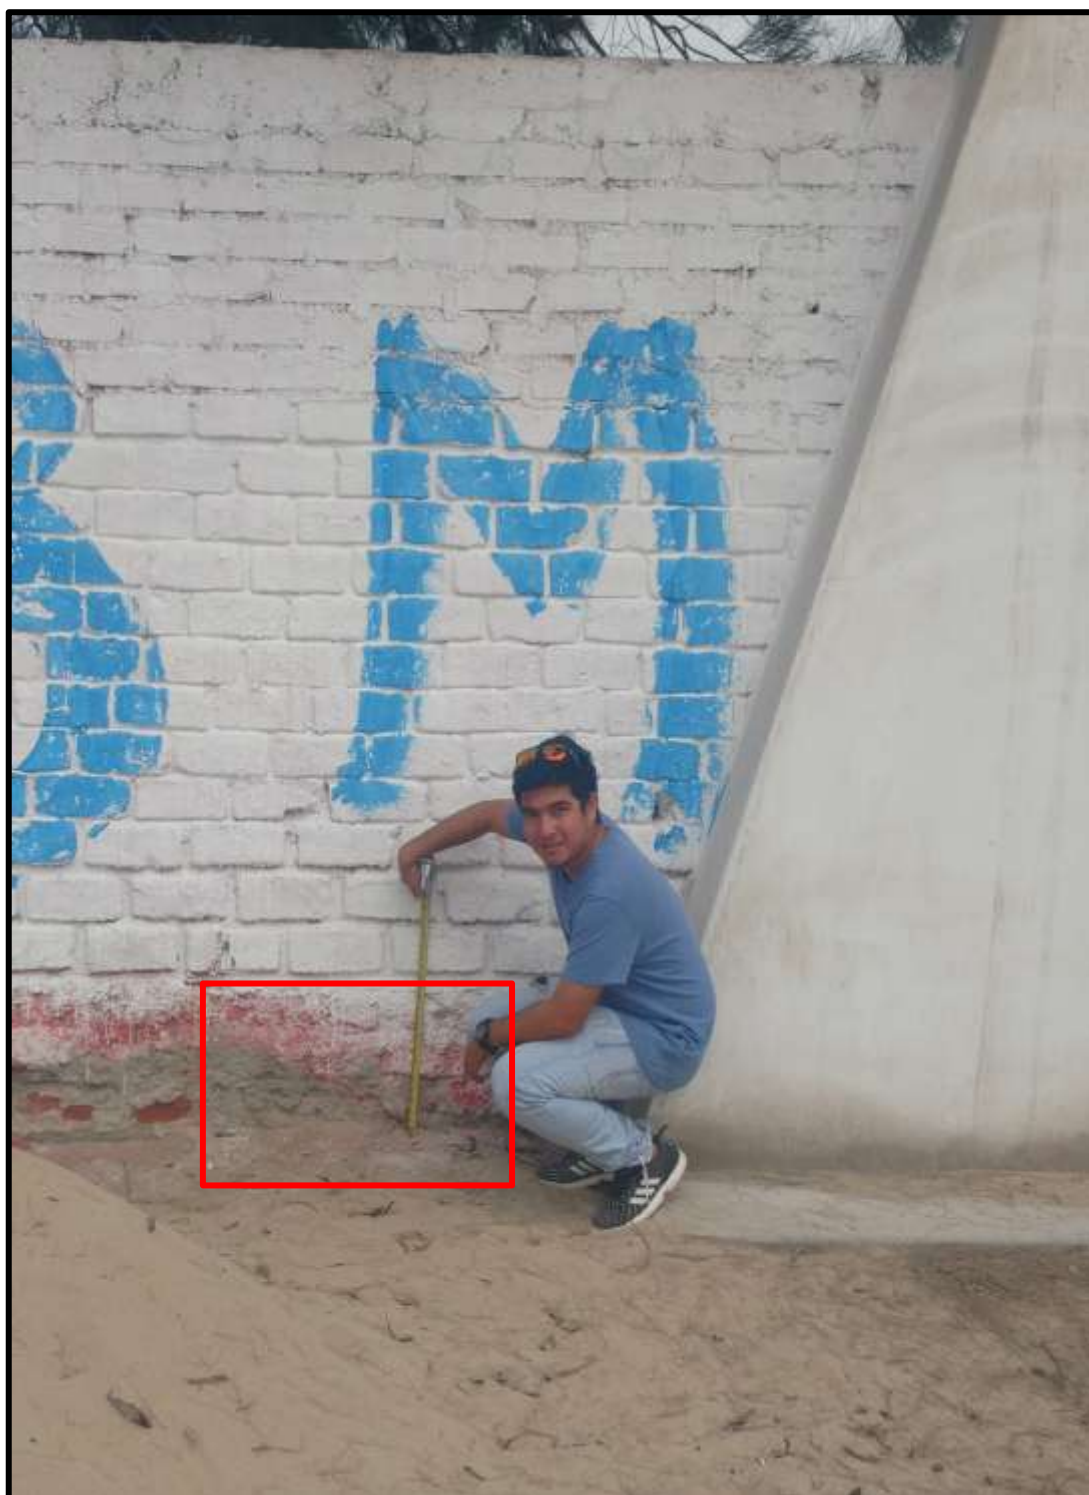
Fotografía 5: Muro de albañilería afectado por grietas en la Unidad Muestral 4.
