UNIVERSIDAD CATÓLICA LOS ÁNGELES
CHIMBOTE

FACULTAD DE INGENIERÍA
ESCUELA PROFESIONAL DE INGENIERÍA CIVIL

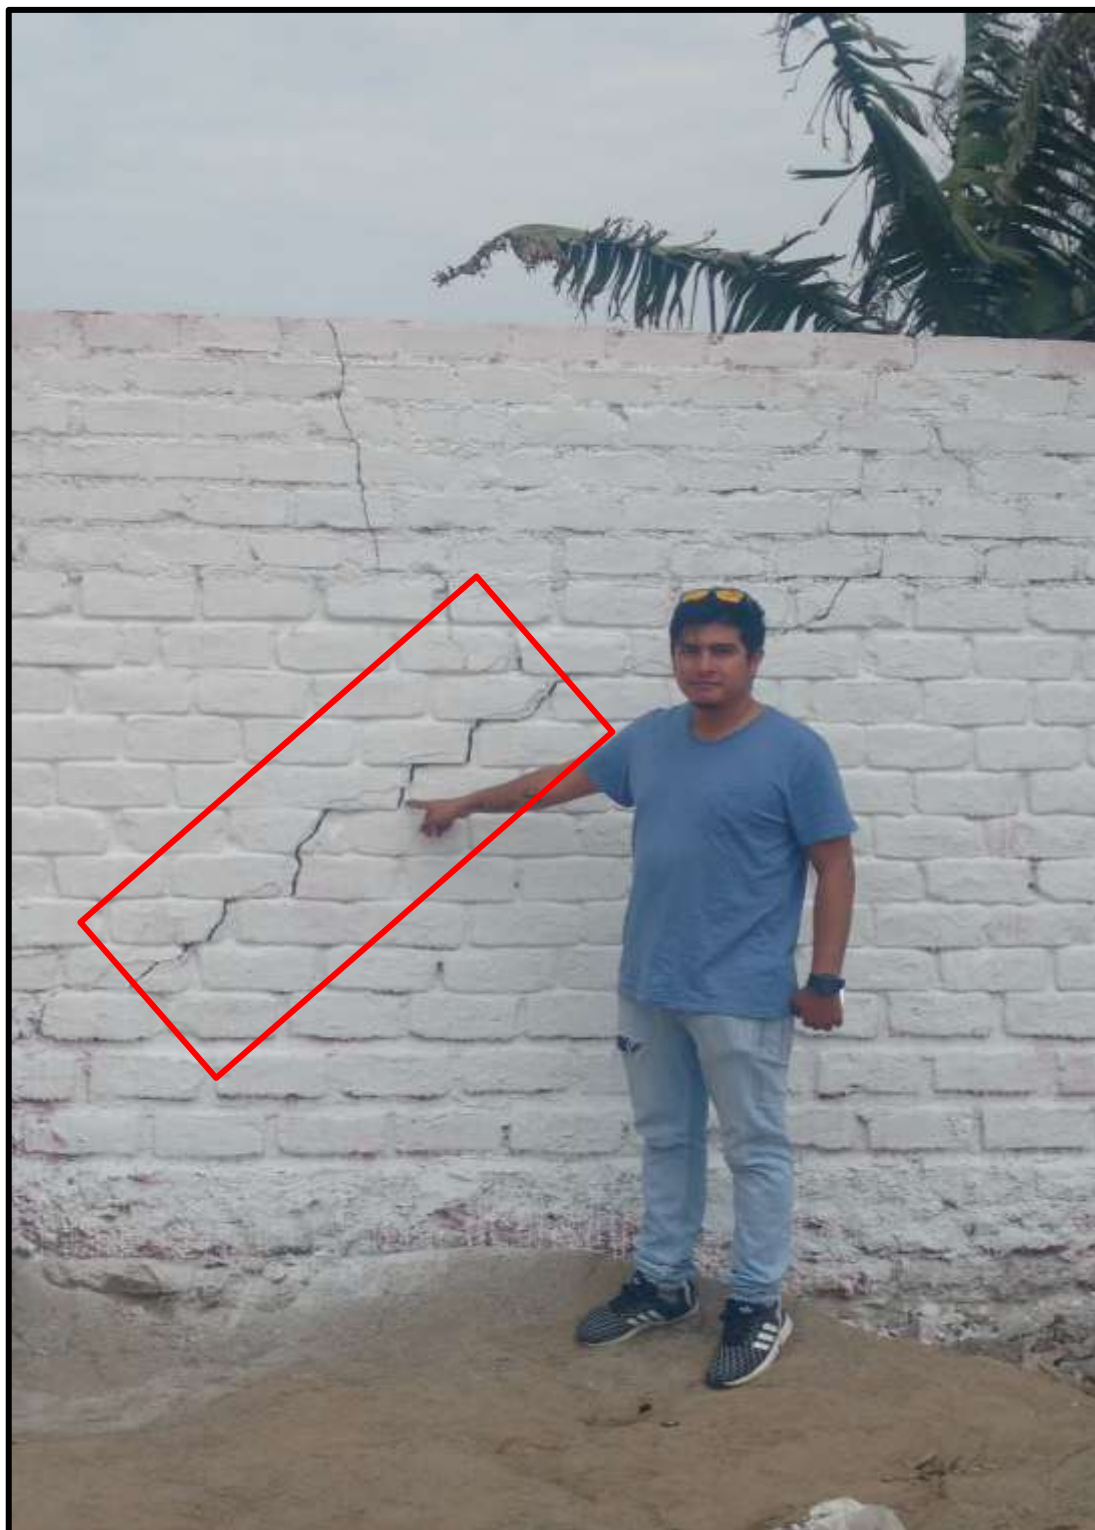
Fotografía 6: Muro de albañilería afectado por erosión en la Unidad Muestral 8.

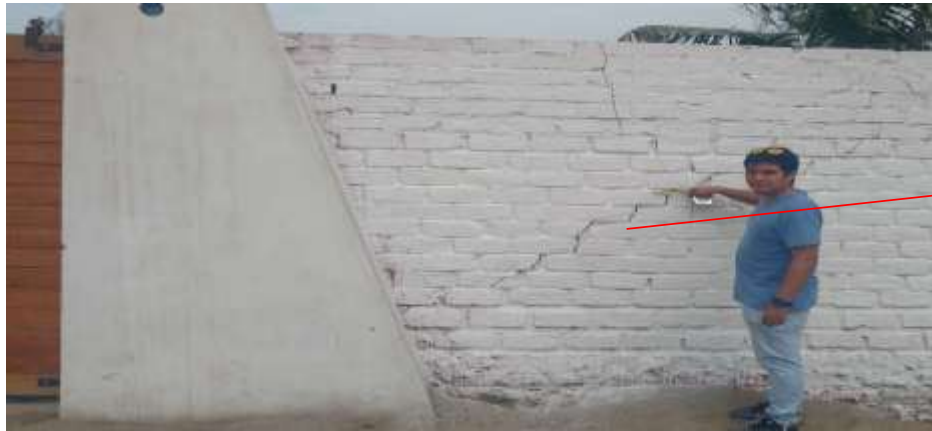
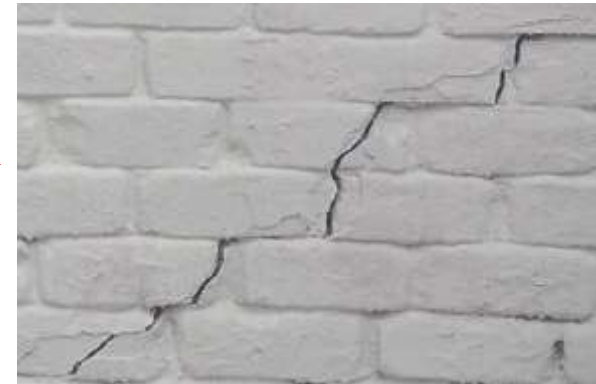
Fotografía de la Unidad Muestral N°4
