UNIVERSIDAD CATÓLICA LOS ÁNGELES
CHIMBOTE

DETERMINACIÓN Y EVALUACIÓN DE LAS PATOLOGÍAS
DEL CONCRETO EN COLUMNAS, SOBRECIMIENTO Y
MUROS DE ALBAÑILERÍA DEL CERCO PERIMÉTRICO
DEL VIVERO FRUTÍCOLA FORESTAL DE ALTA
TECNOLOGÍA, DISTRITO DE SAN JUAN BAUTISTA,
PROVINCIA HUAMANGA, REGIÓN AYACUCHO,
DICIEMBRE - 2017.

TESIS PARA OPTAR EL TÍTULO PROFESIONAL DE
INGENIERO CIVIL

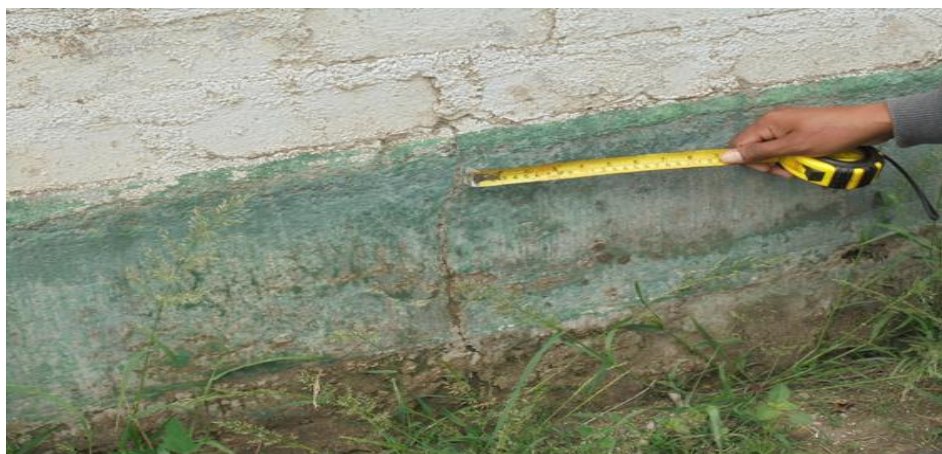
Figura 14. Grieta en muros
Fuente: Elaboración propia

Reparación: Si la grieta está estable (muerta), se reparan con inyecciones de resinas epóxicas o sellantes en seco, o haciendo ranuras y sellándolas. Para grietas activas (vivas) se recomienda consultar a expertos.

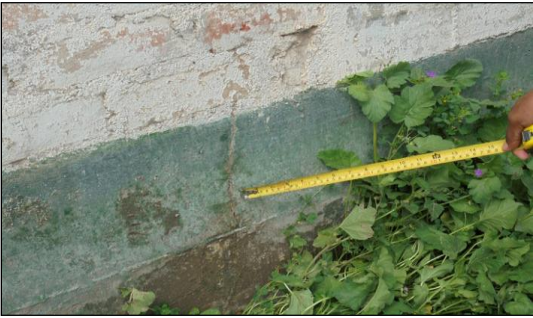
GRIETA

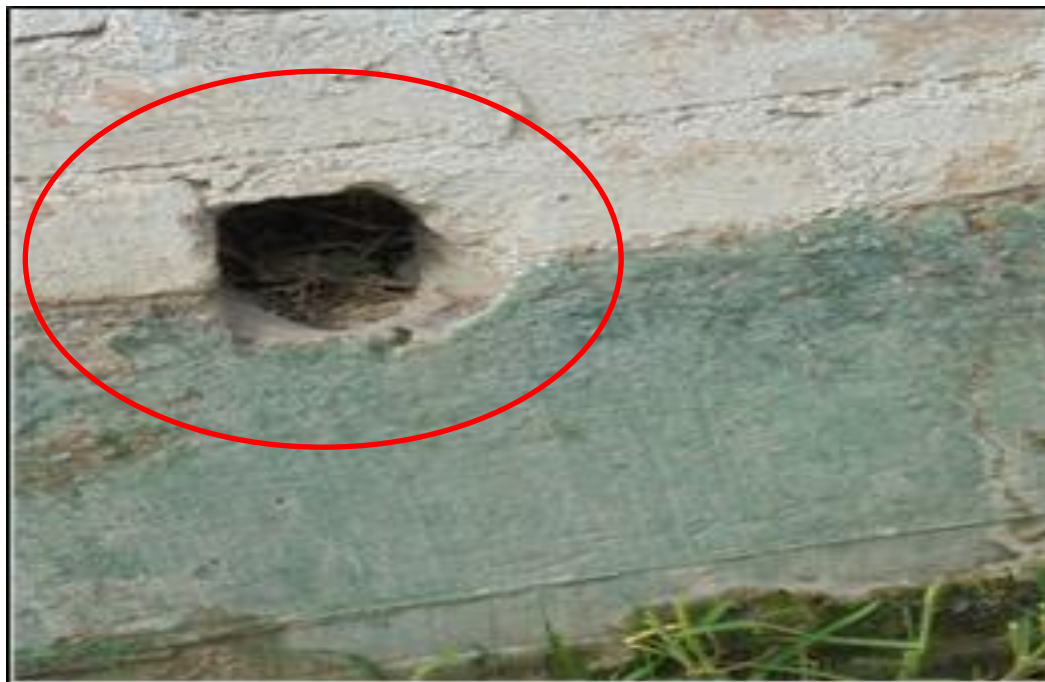
Fotografía 05: Patología Picadura en el muro de ladrillo de la unidad de muestra N°09.

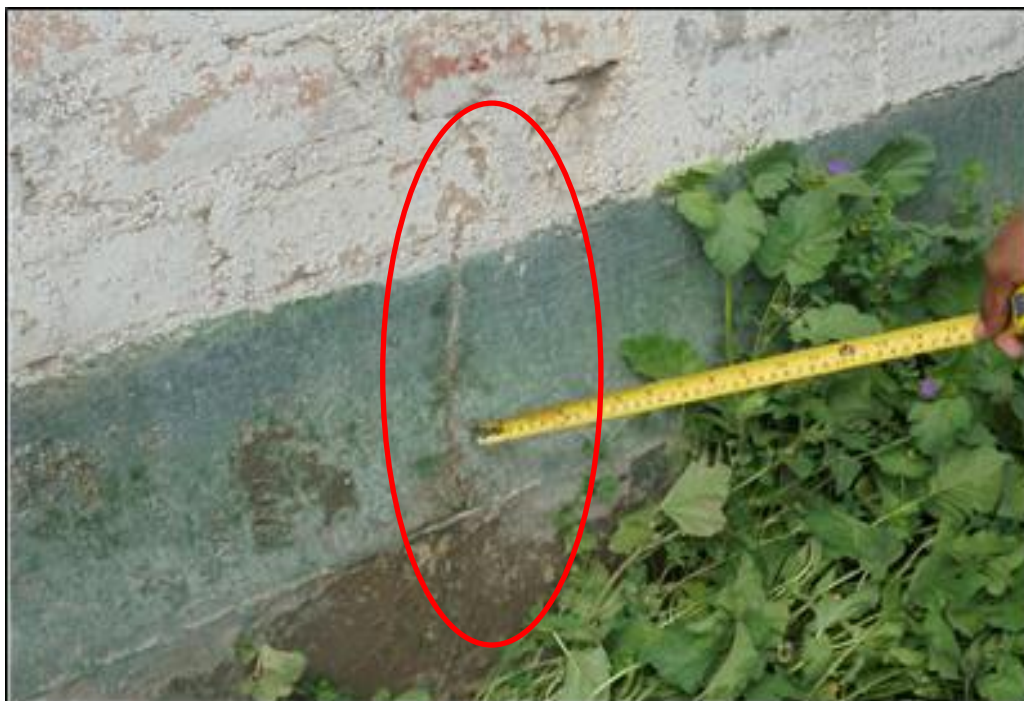
Fotografía 06: Patología Grieta en sobre cimienta en la unidad de muestra N°08.

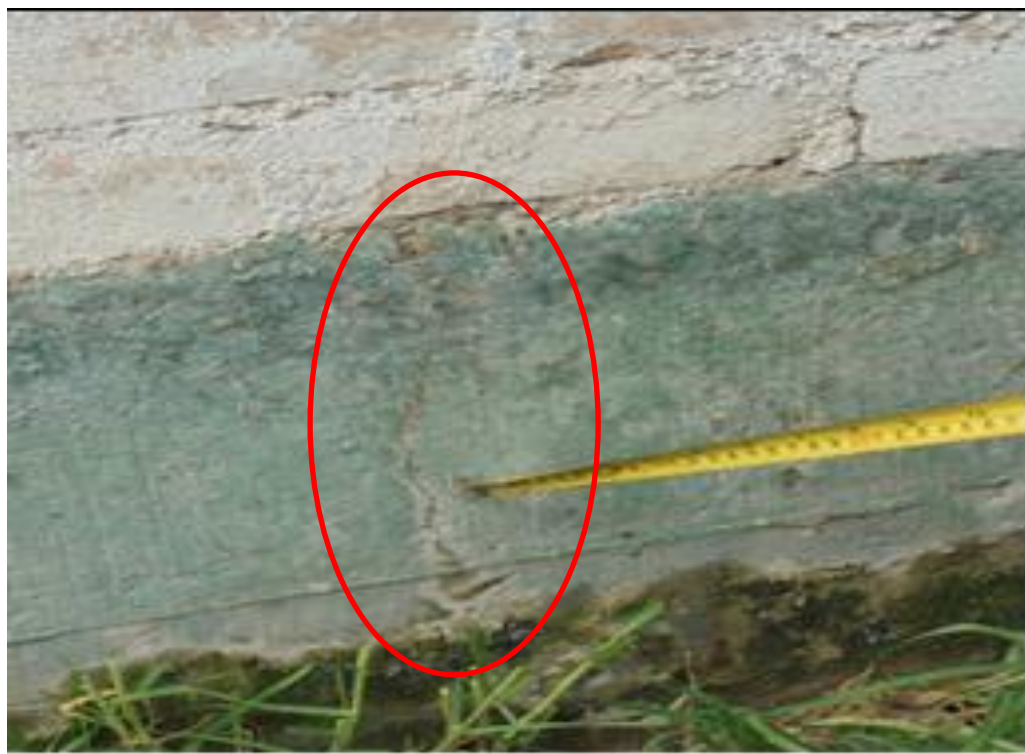
Fotografía 07: Patología Grieta en el sobrecimiento de la unidad de muestra N° 09.

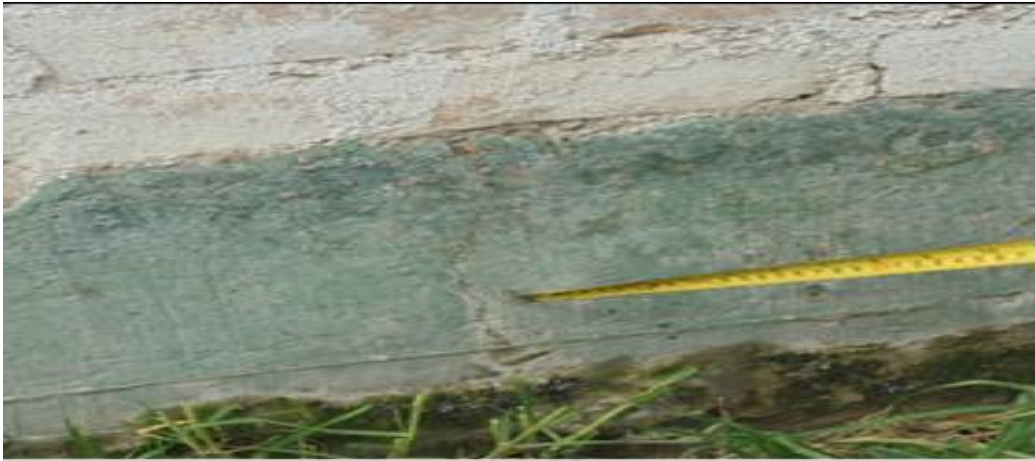
Patología: Grieta

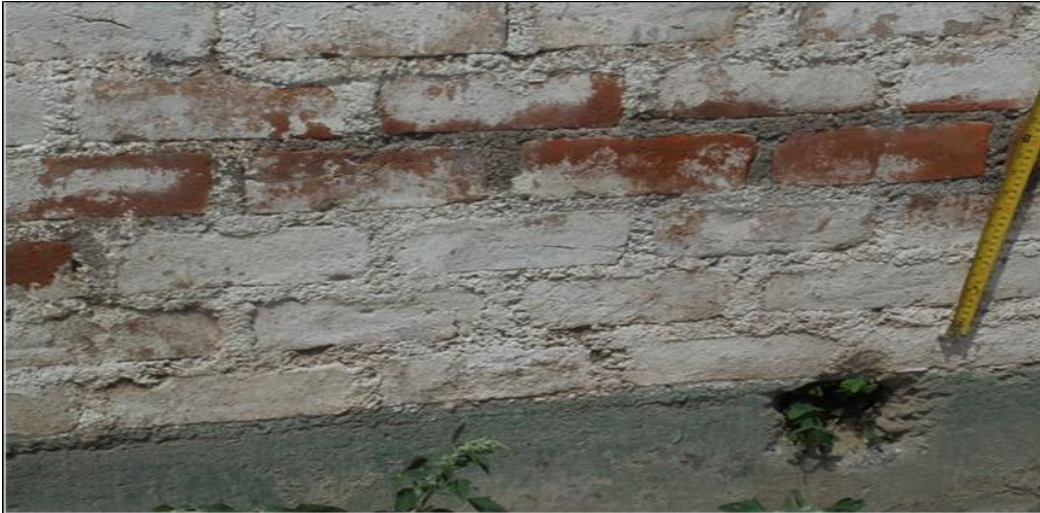
Patología: Picadura
