UNIVERSIDAD CATÓLICA LOS ÁNGELES  
CHIMBOTE

DETERMINACIÓN Y EVALUACIÓN DE LAS  
PATOLOGÍAS DEL CONCRETO EN COLUMNAS, VIGAS,  
SOBRECIMIENTOS Y MUROS DE ALBAÑILERÍA DEL  
CERCO PERIMÉTRICO DEL DEPÓSITO DE VEHÍCULOS  
DE LA UNIVERSIDAD NACIONAL DE SAN CRISTÓBAL  
DE HUAMANGA, DESDE EL TRAMO 6 AL 7, DISTRITO  
AYACUCHO, PROVINCIA HUAMANGA, REGIÓN  
AYACUCHO - DICIEMBRE 2017

**TESIS PARA OPTAR EL TÍTULO PROFESIONAL DE**  
**INGENIERO CIVIL**

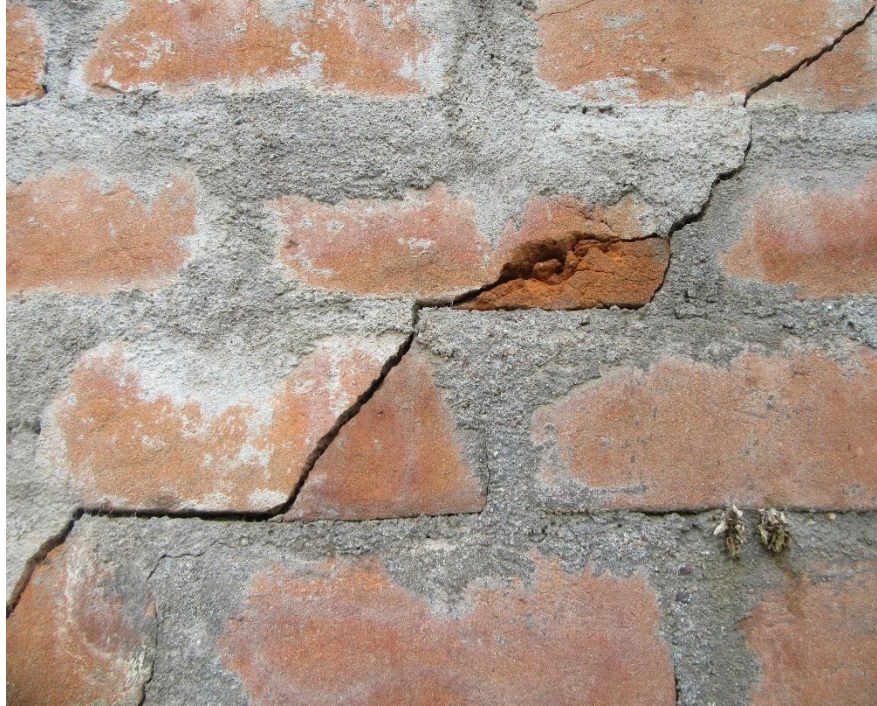
Figura 05. Grieta en muros

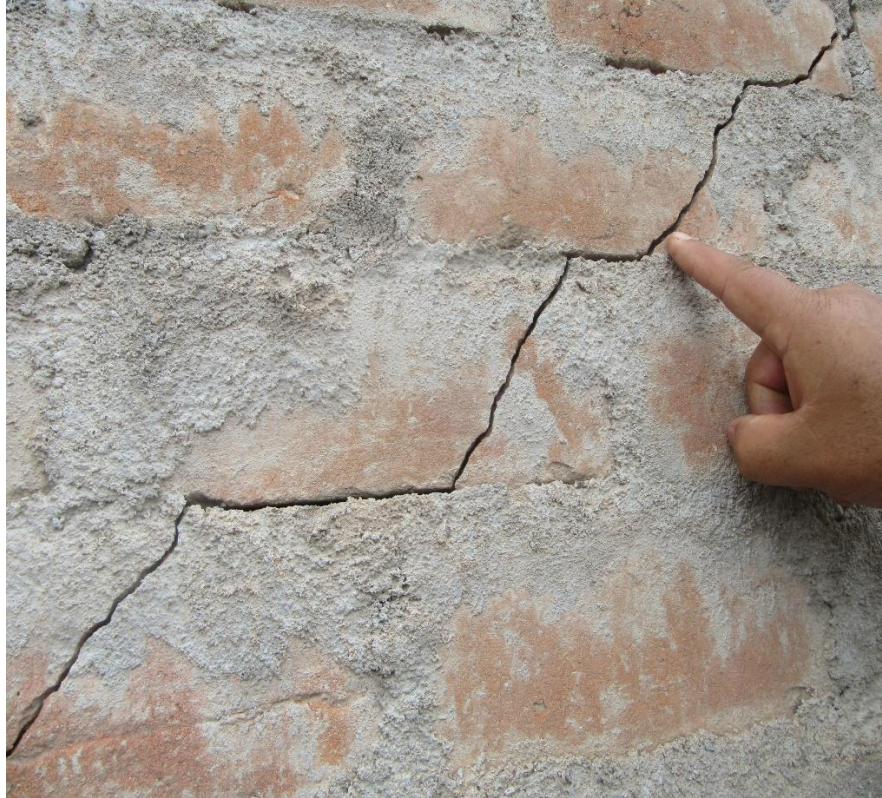
**Fotografía 01:** Grieta en muro del cerco perimétrico del depósito de vehículos de la universidad Nacional de San Cristóbal de Huamanga. En la unidad de muestra 01

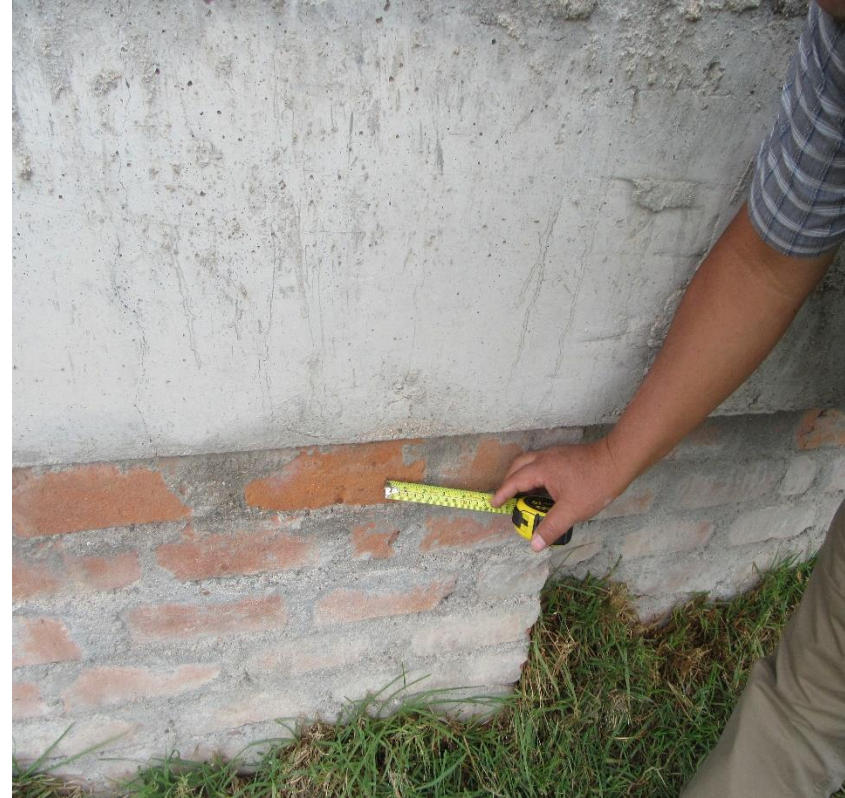
**Fotografía 02:** Erosión en muro del cerco perimétrico del depósito de vehículos de la universidad Nacional de San Cristóbal de Huamanga. En la unidad de muestra 01

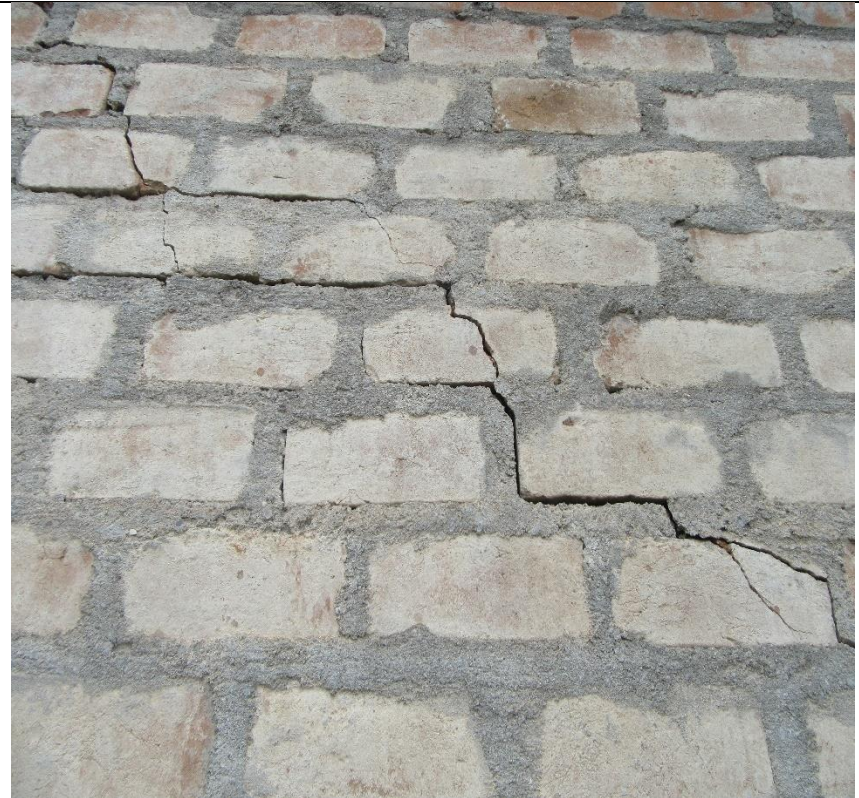
**Fotografía 04:** Grieta en muro del cerco perimétrico del depósito de vehículos de la universidad Nacional de San Cristóbal de Huamanga. En la unidad de muestra 02.

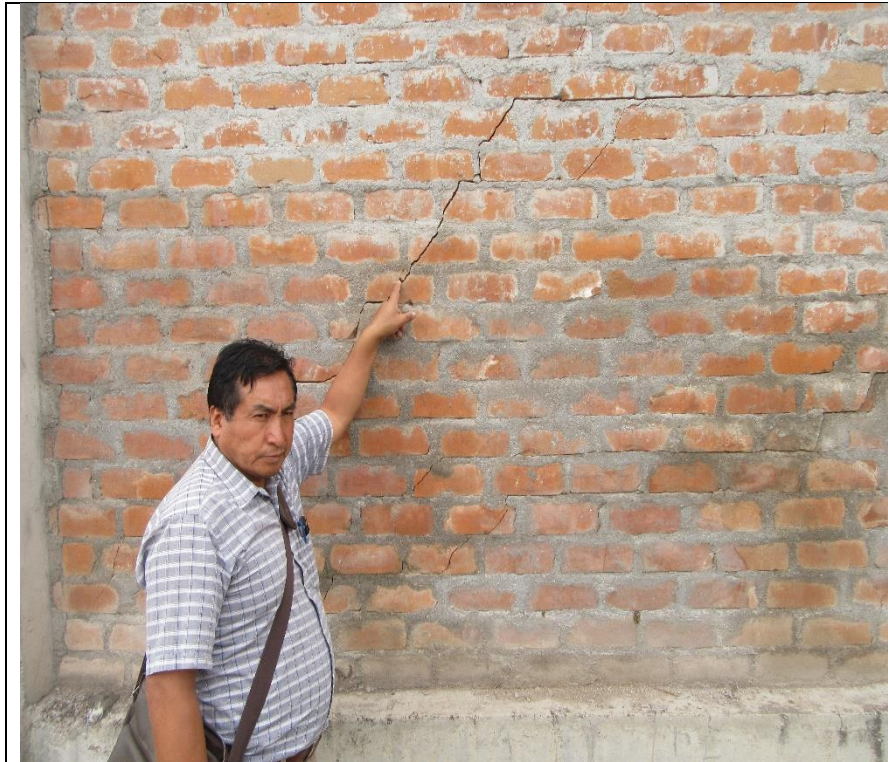
**Fotografía 05:** Grieta en muro del cerco perimétrico del depósito de vehículos de la universidad Nacional de San Cristóbal de Huamanga. En la unidad de muestra 03.

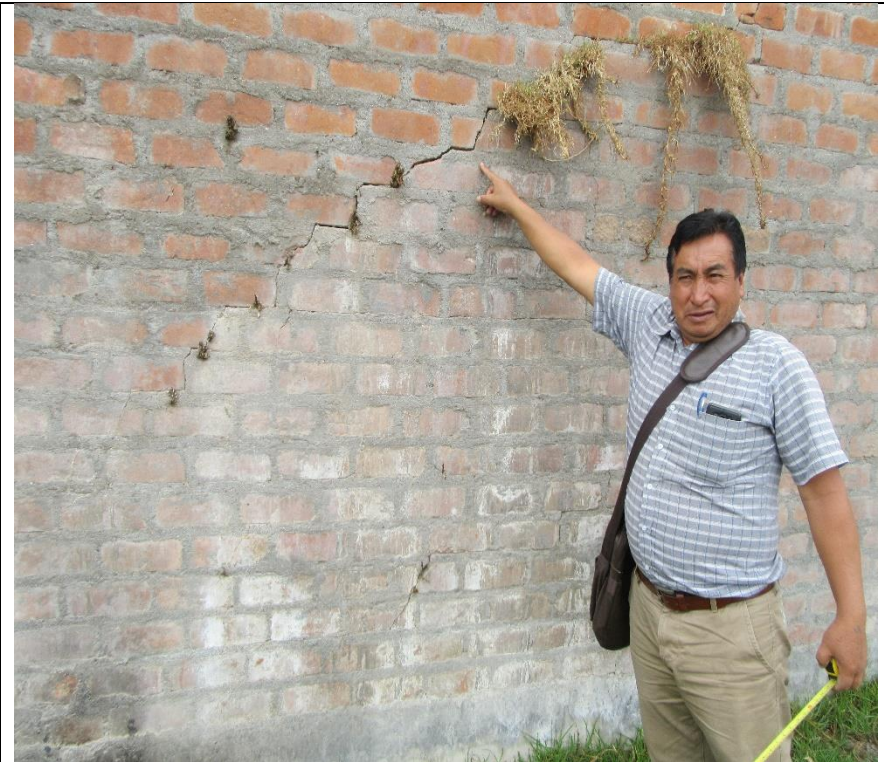
**Fotografía 06:** Grieta en muro del cerco perimétrico del depósito de vehículos de la universidad Nacional de San Cristóbal de Huamanga. En la unidad de muestra 03.

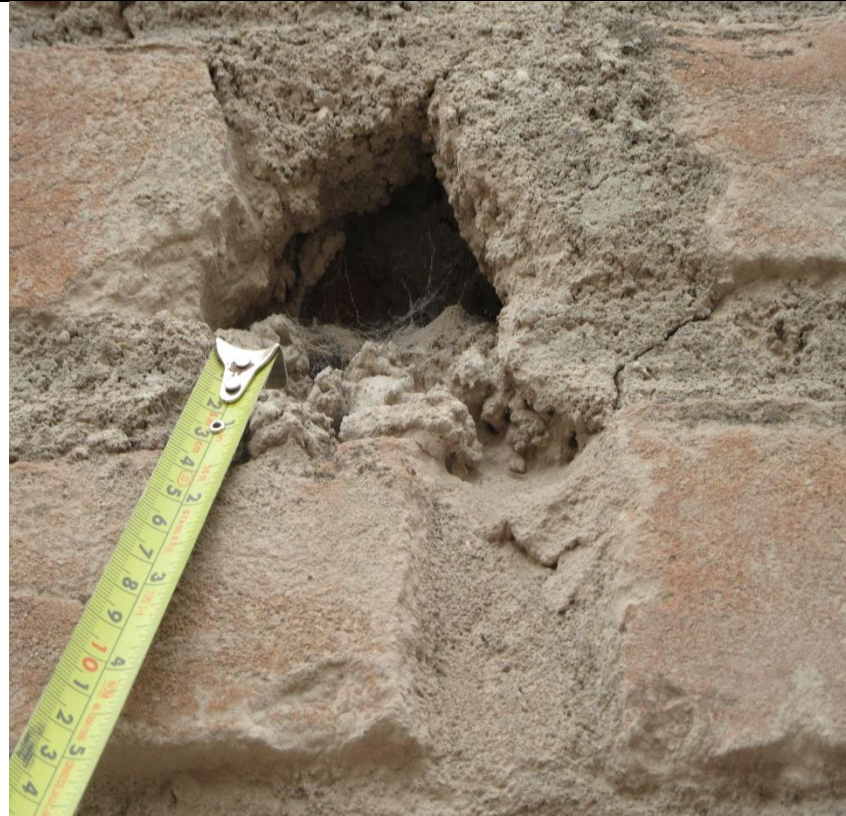
**Fotografía 07:** Picadura en muro del cerco perimétrico del depósito de vehículos de la universidad Nacional de San Cristóbal de Huamanga. En la unidad de muestra 09.

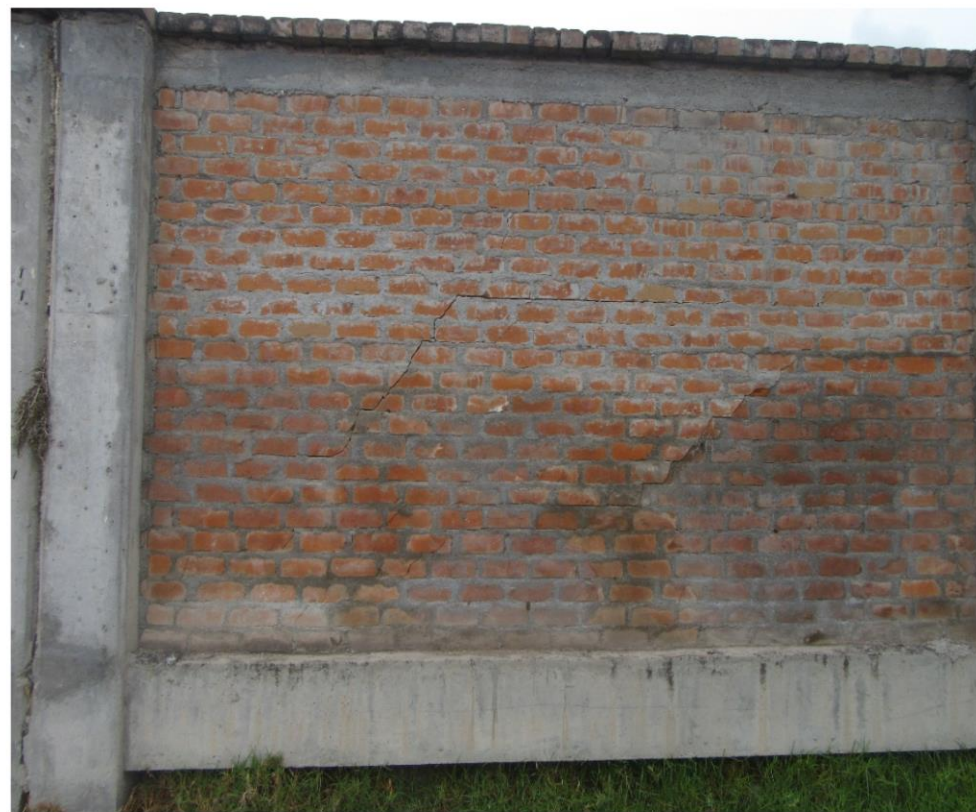
**Patología:** Grieta

**Elemento:** Muro

- Limpiar la parte interior de cerco perimétrico, ya que por la humedad y por el empuje de tierra se producen las grietas en los muros.
- Limpiar la zona afectada. Inyectar la base epóxica, mediante el método por presión, colocando boquillas con un distanciamiento entre ellas, a lo largo de la grieta, a velocidad lenta con presión constante hasta que el líquido aparezca por la boquilla siguiente, continuar con esta operación en forma similar hasta finalizarla.

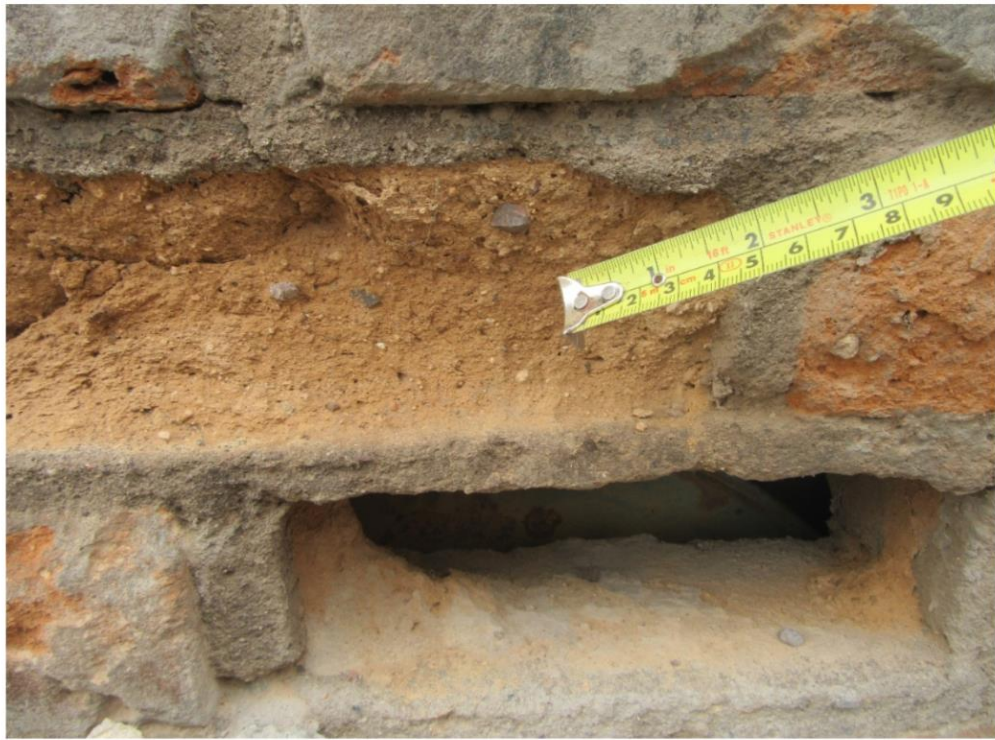
**Patología:** Erosión

**Elemento:** Muro
