**UNIVERSIDAD CATÓLICA LOS ÁNGELES DE  
CHIMBOTE**

**DETERMINACIÓN Y EVALUACIÓN DE LAS  
PATOLOGIAS DEL CONCRETO EN LOS ELEMENTOS  
ESTRUCTURALES APOYADOS DEL CANAL DE  
REGADIO MAUCALLAQTA ENTRE LAS PROGRESIVAS  
7+500 AL 8+500 DEL DISTRITO DE SOCOS, PROVINCIA  
DE HUAMANGA, REGION AYACUCHO.FEBRERO-2018**

**TESIS PARA OPTAR EL TÍTULO PROFESIONAL DE  
INGENIERO CIVIL**

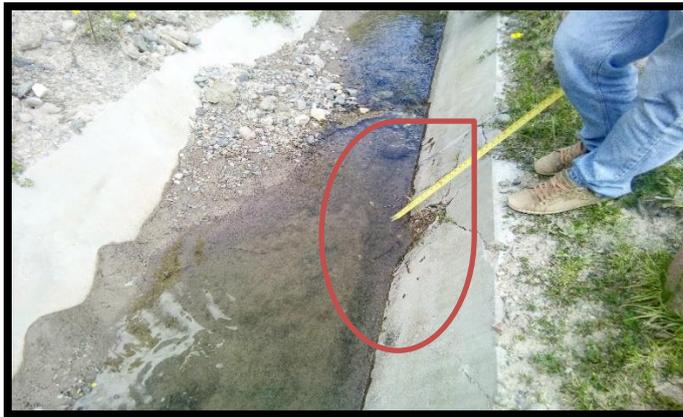
Imagen n° 01: Identificación de grieta en el canal.

Severidad alta: un ingeniero estructural evaluará los daños y determinará las acciones que se van a tomar o, en caso extremo, su demolición y reemplazo.

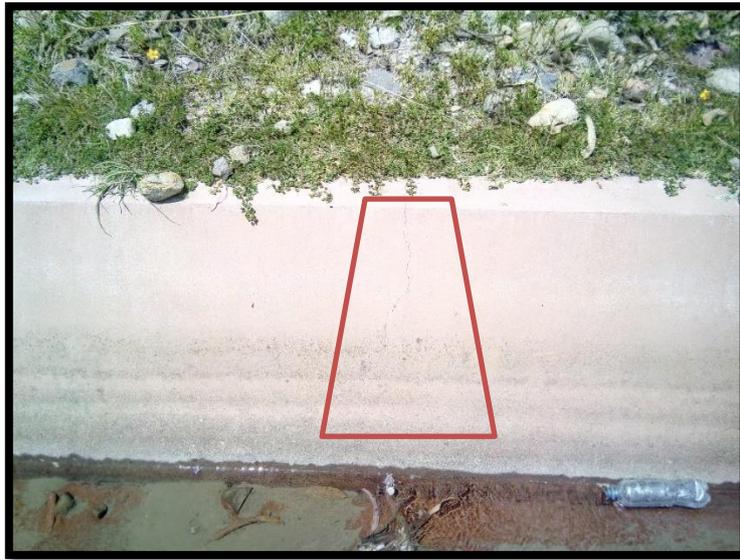
- Fisura de la estructura por materiales inapropiados.
- Deficiencia constructiva o de diseño.
- Retracción por secado del material.
- Ausencia de juntas constructivas.

Imagen n° 02: Identificación de fisuras en el canal.

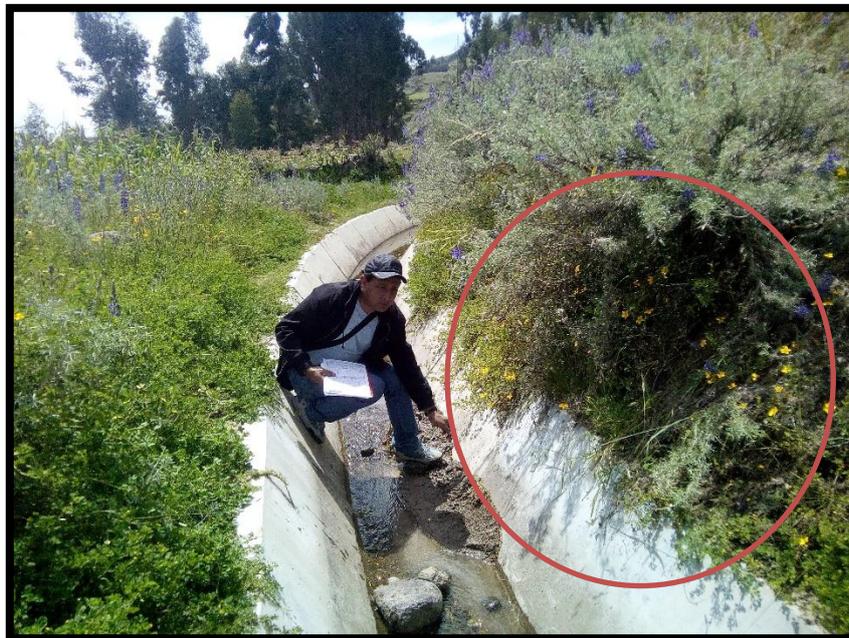
Imagen n° 08: Identificación de la vegetación en el canal.

Retiro de la vegetación causante de los daños y toma de las medidas biológicas necesarias para el control del crecimiento de estas especies.
