UNIVERSIDAD CATÓLICA LOS ÁNGELES  
CHIMBOTE

DETERMINACIÓN Y EVALUACIÓN DE LAS PATOLOGÍAS  
DEL CONCRETO EN SOBRECIMIENTO, MUROS DE  
ALBAÑILERÍA, COLUMNAS Y VIGAS DEL CERCO  
PERIMÉTRICO DE LA FÁBRICA DE PRODUCTOS DE  
PESCADO UBICADO EN JR. HUANCAVELICA Y JR  
AMAZONAS MANZANA E, LOTE 12 A, EN EL PUEBLO  
JOVEN FLORIDA ALTA, DISTRITO CHIMBOTE,  
PROVINCIA SANTA, REGIÓN ANCASH - MARZO 2018.  
**TESIS PARA OPTAR EL TÍTULO PROFESIONAL DE**  
**INGENIERO CIVIL**

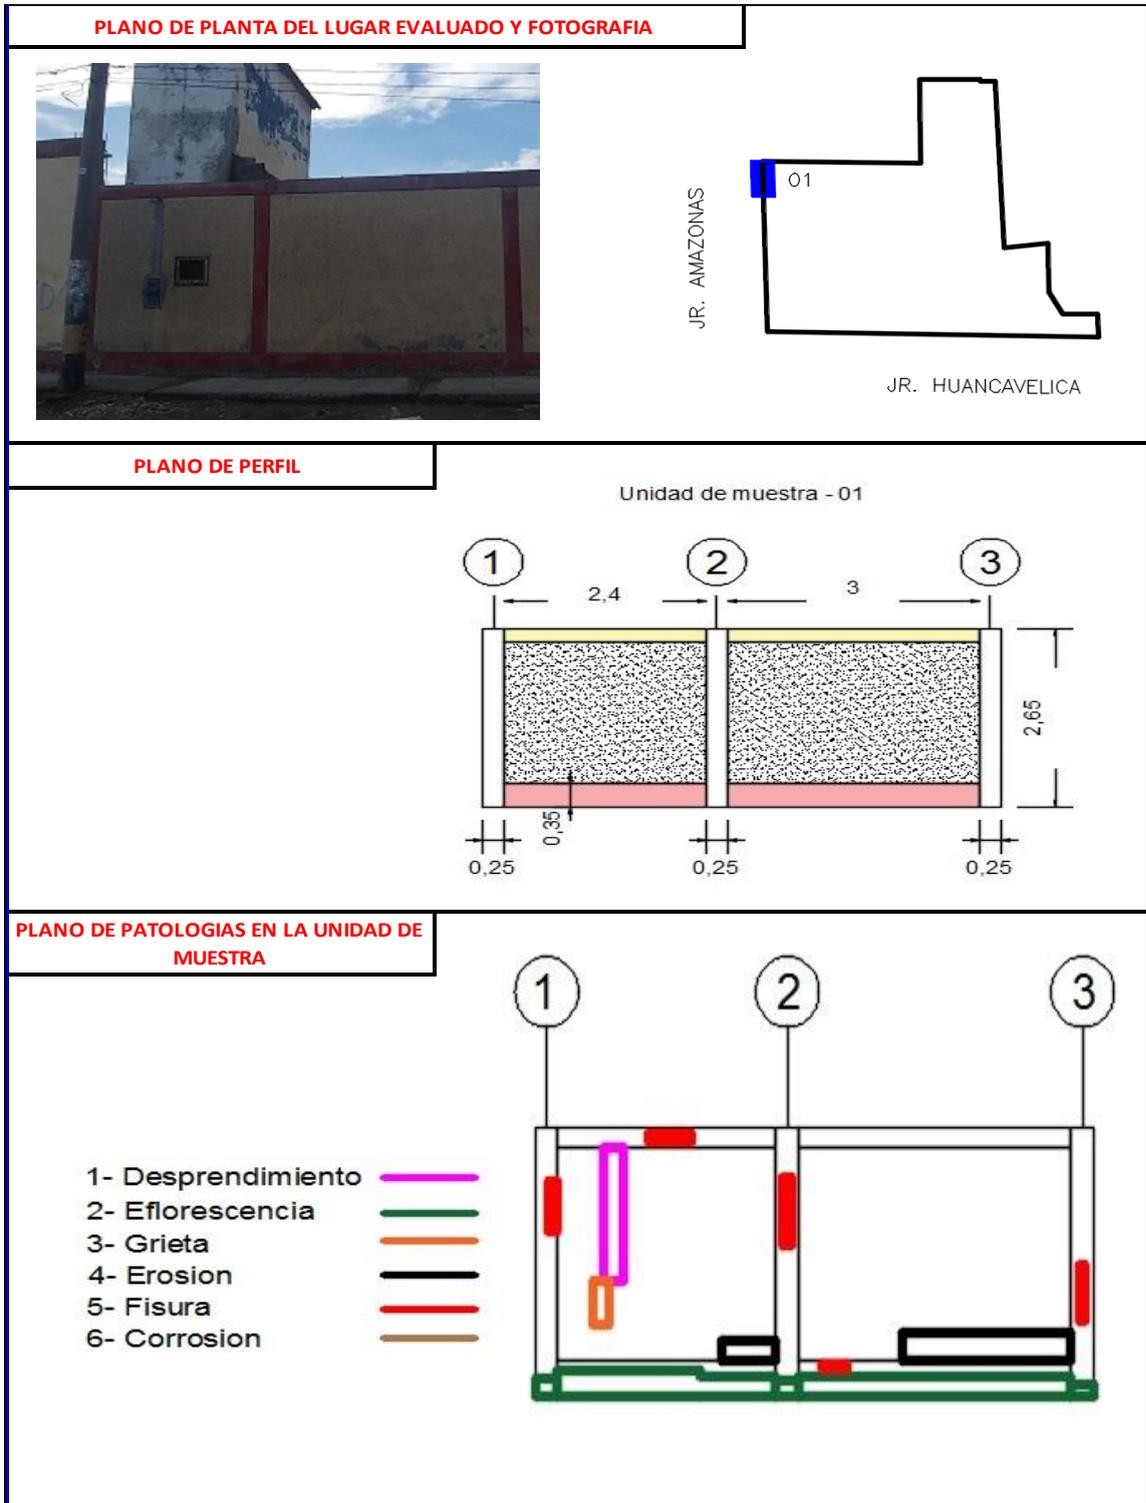
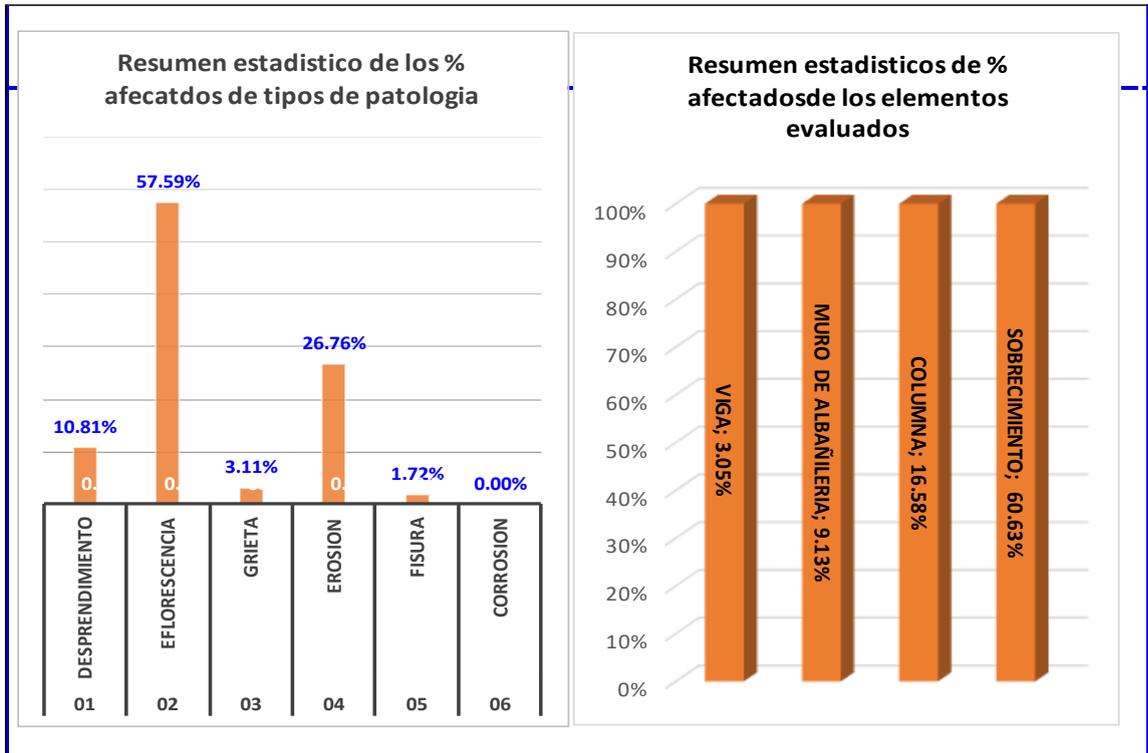
Planos 1: Plano de planta del lugar evaluado y fotografía, plano de perfil, plano de patología en la unidad de muestra 01.

16.30	2.54	13.76	15.61%	84.39%	MODERADO - (M)

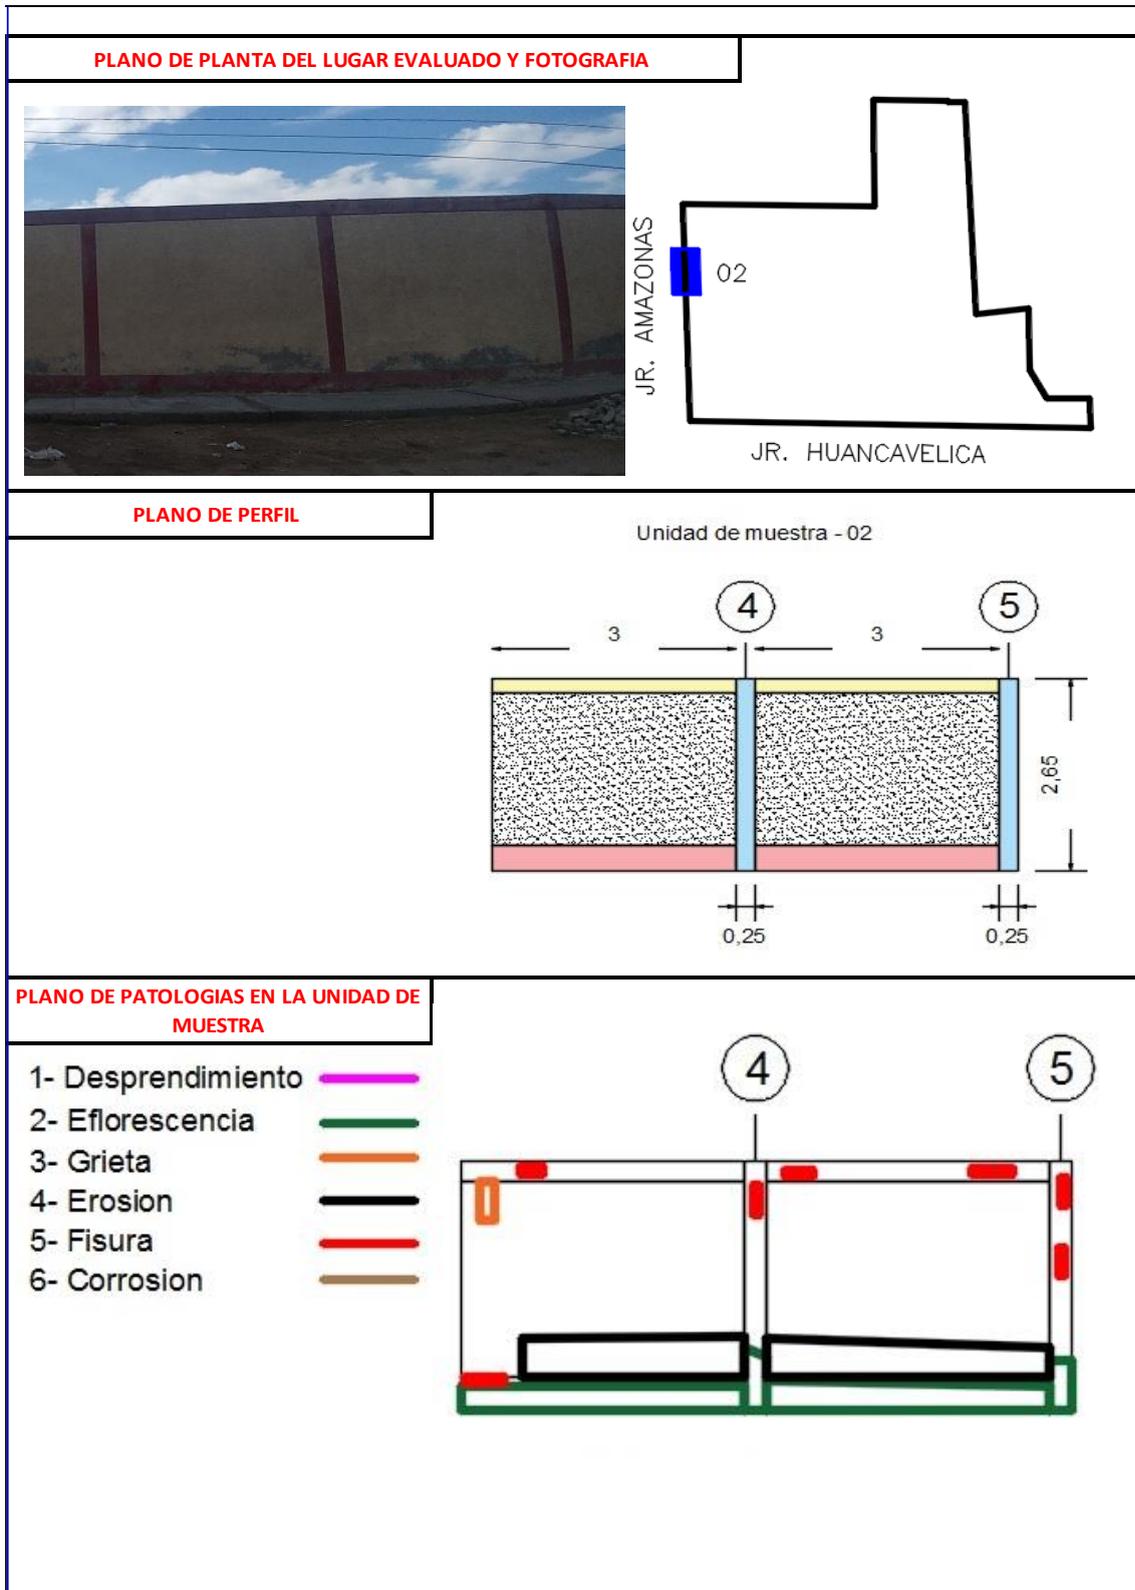
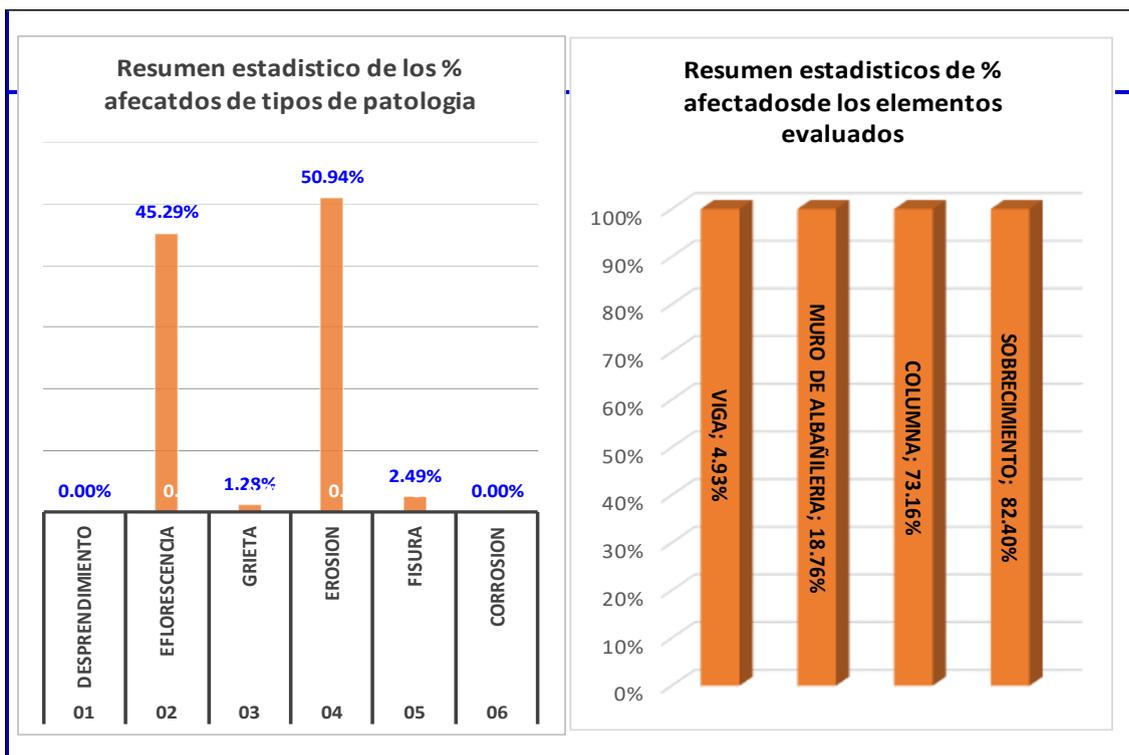
Planos 2: Plano de planta del lugar evaluado y fotografía, plano de perfil, plano de patología en la unidad de muestra 02.

17.23	5.13	12.10	29.75%	70.25%	MODERADO - (M)

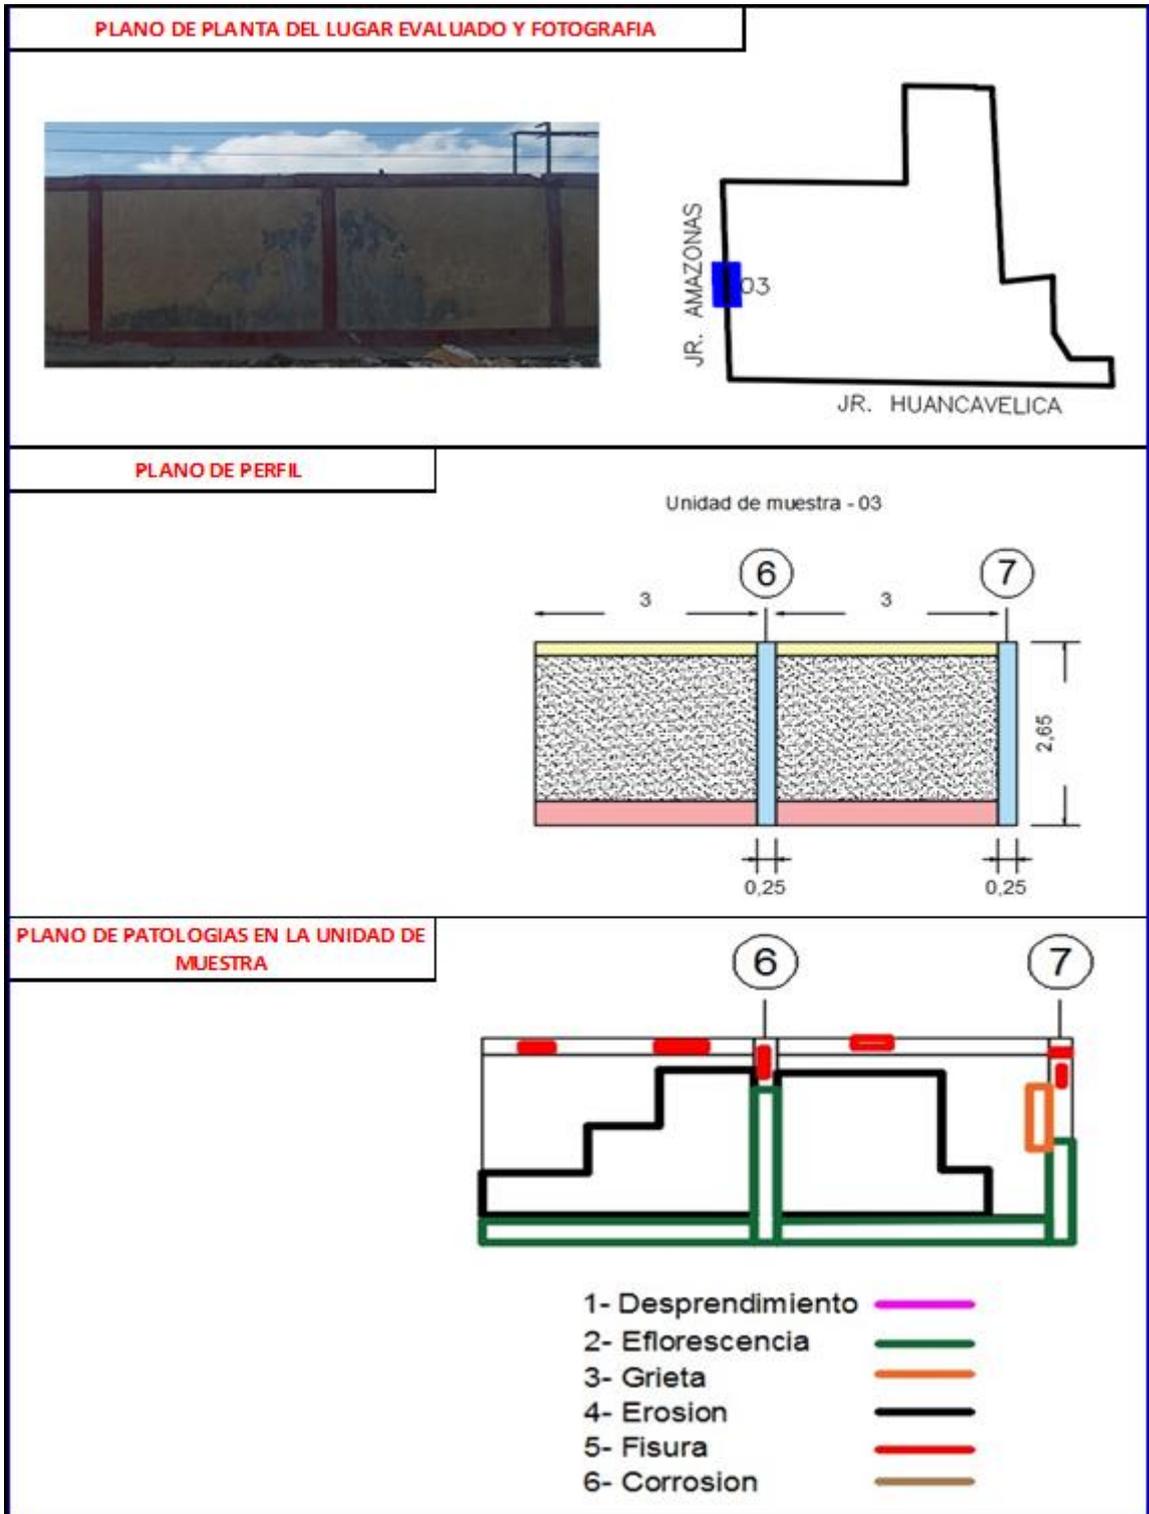
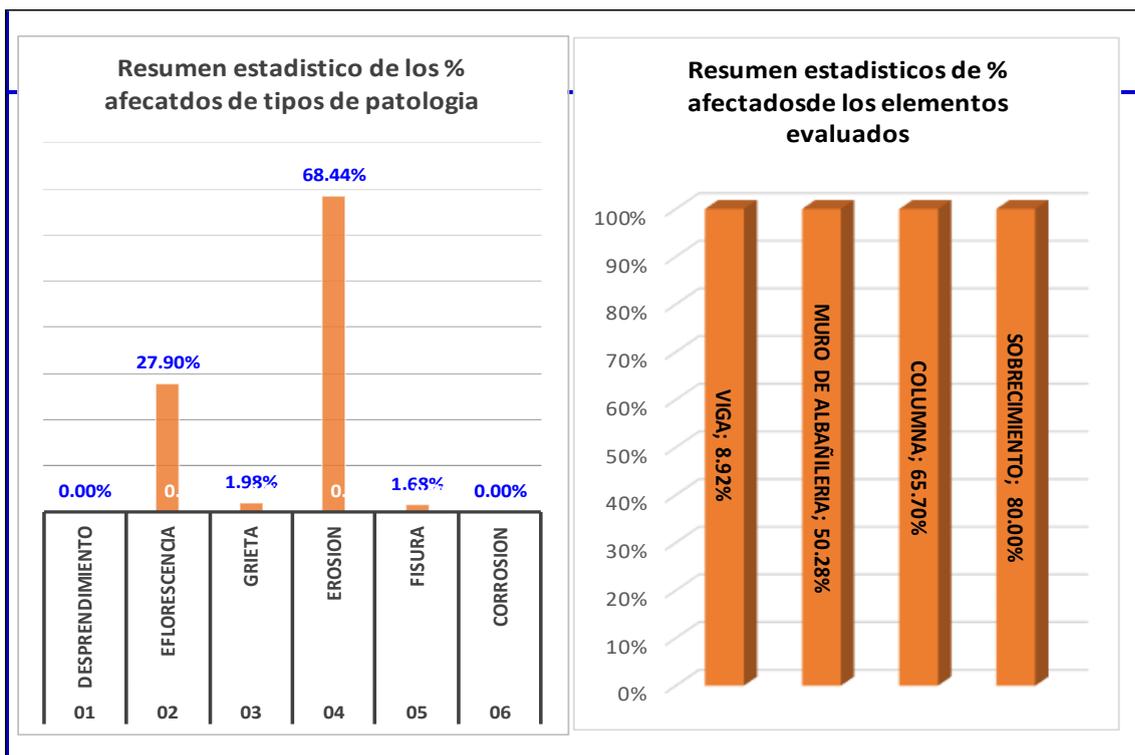
Planos 3: Plano de planta del lugar evaluado y fotografía, plano de perfil, plano de patología en la unidad de muestra 03.

17.23	9.00	8.23	52.21%	47.79%	SEVERO - (S)

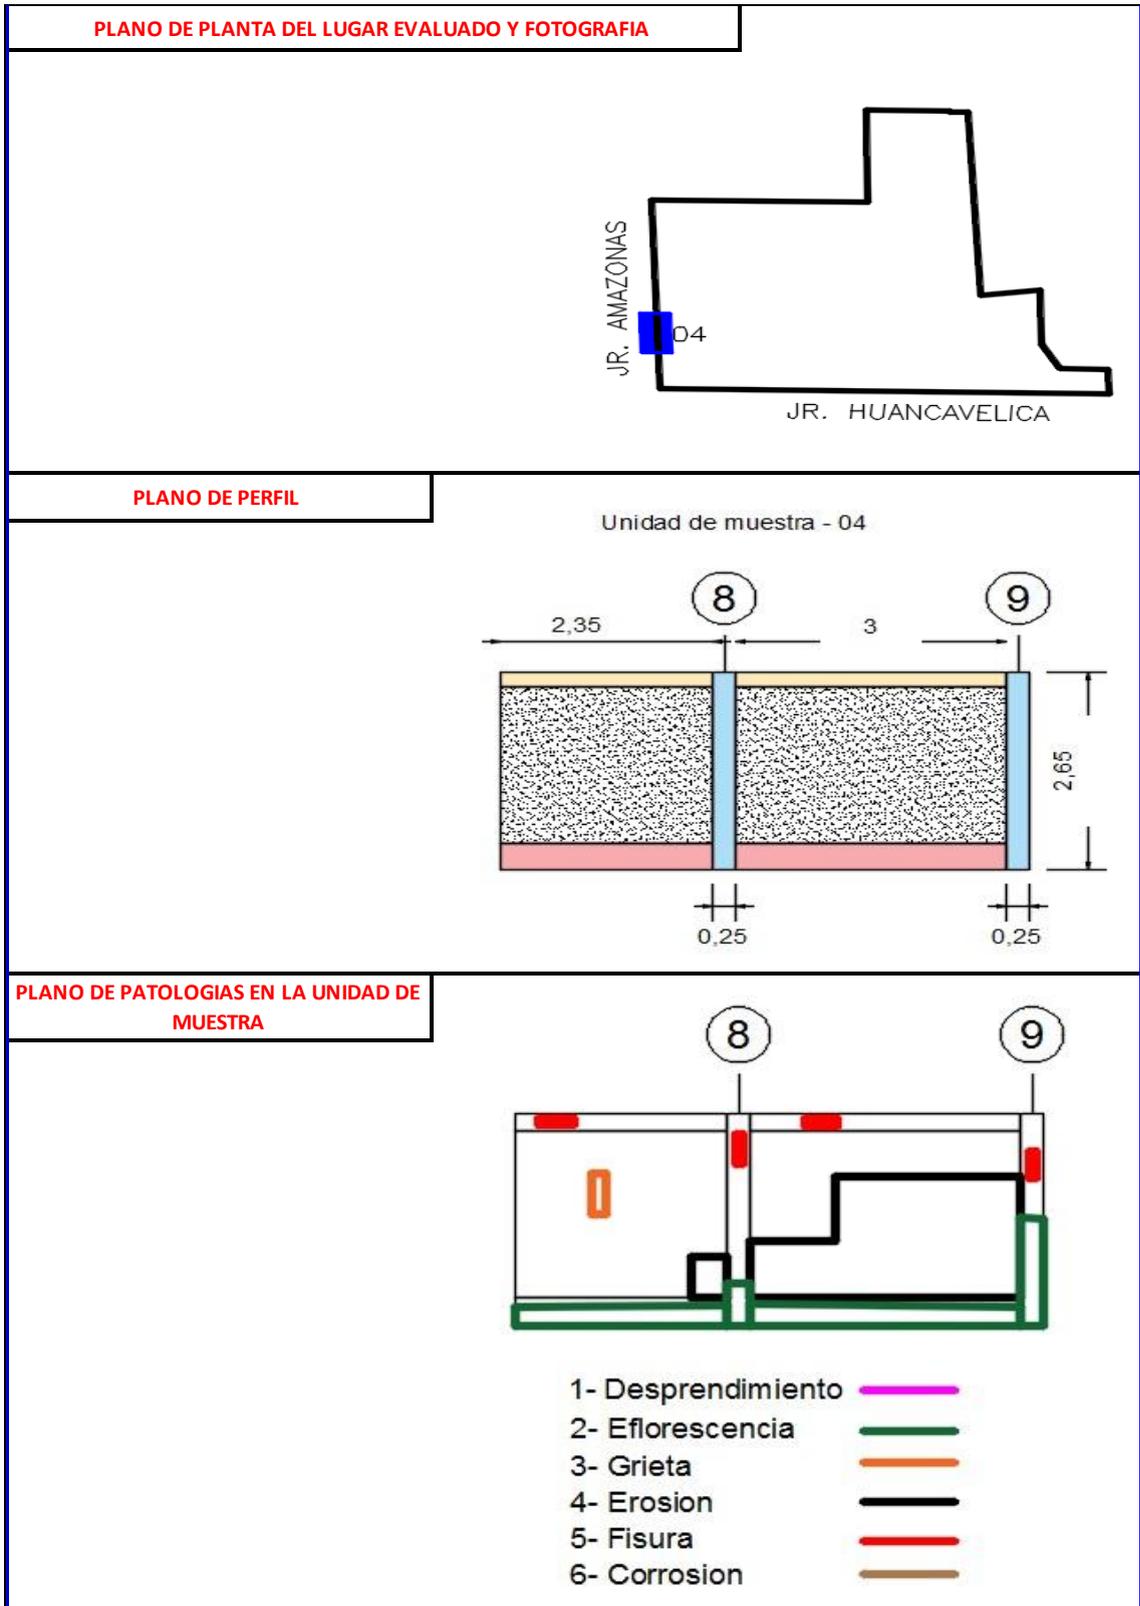
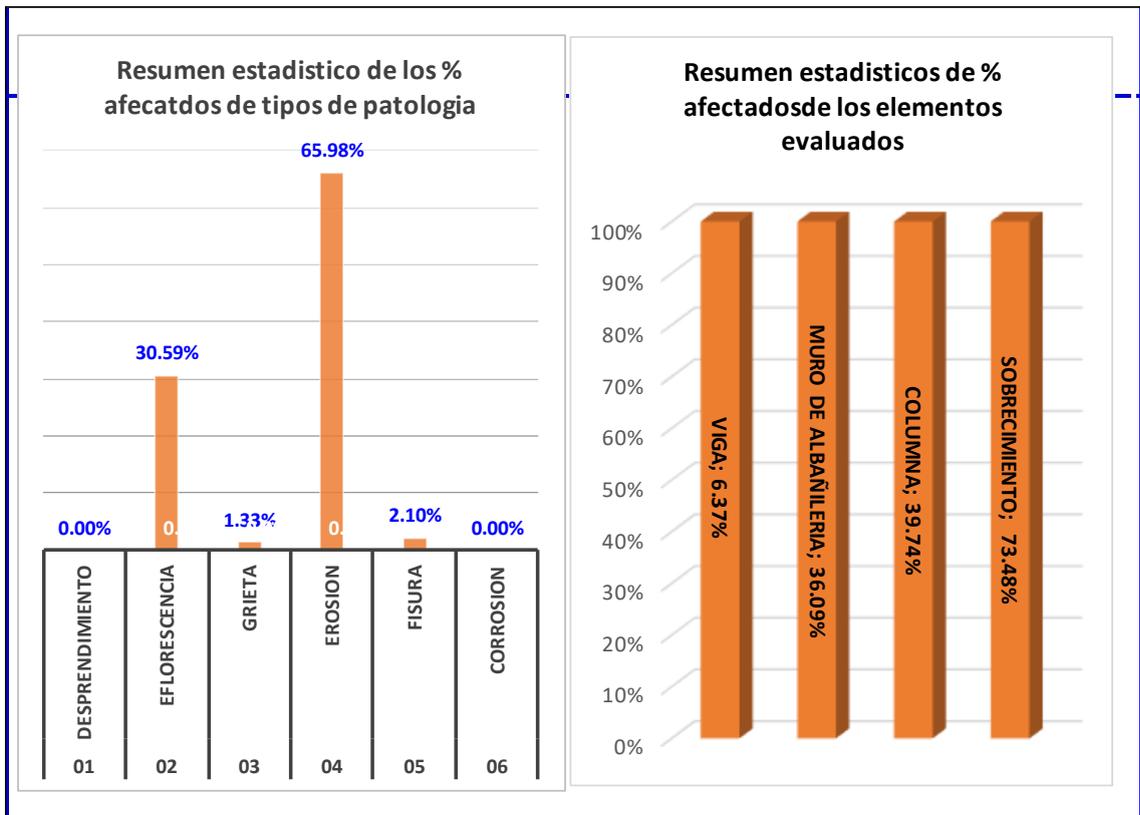
Planos 4: Plano de planta del lugar evaluado y fotografía, plano de perfil, plano de patología en la unidad de muestra 04.

15.51	6.03	9.48	38.86%	61.14%	MODERADO - (M)

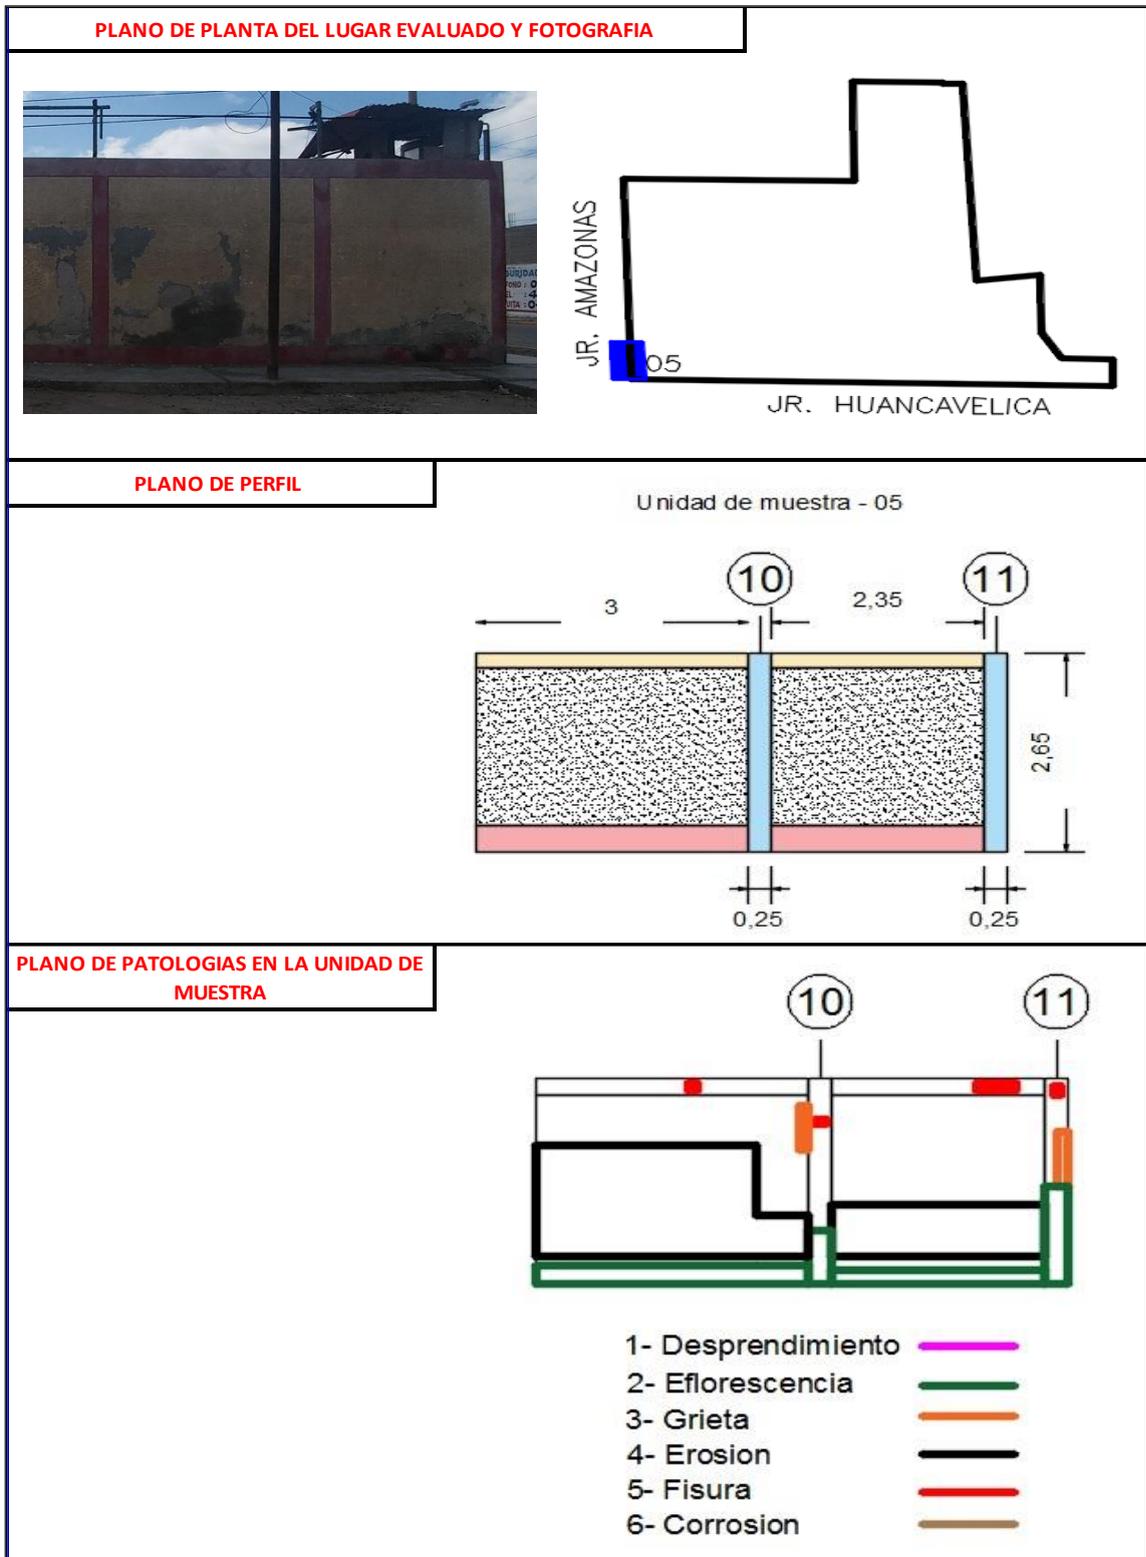
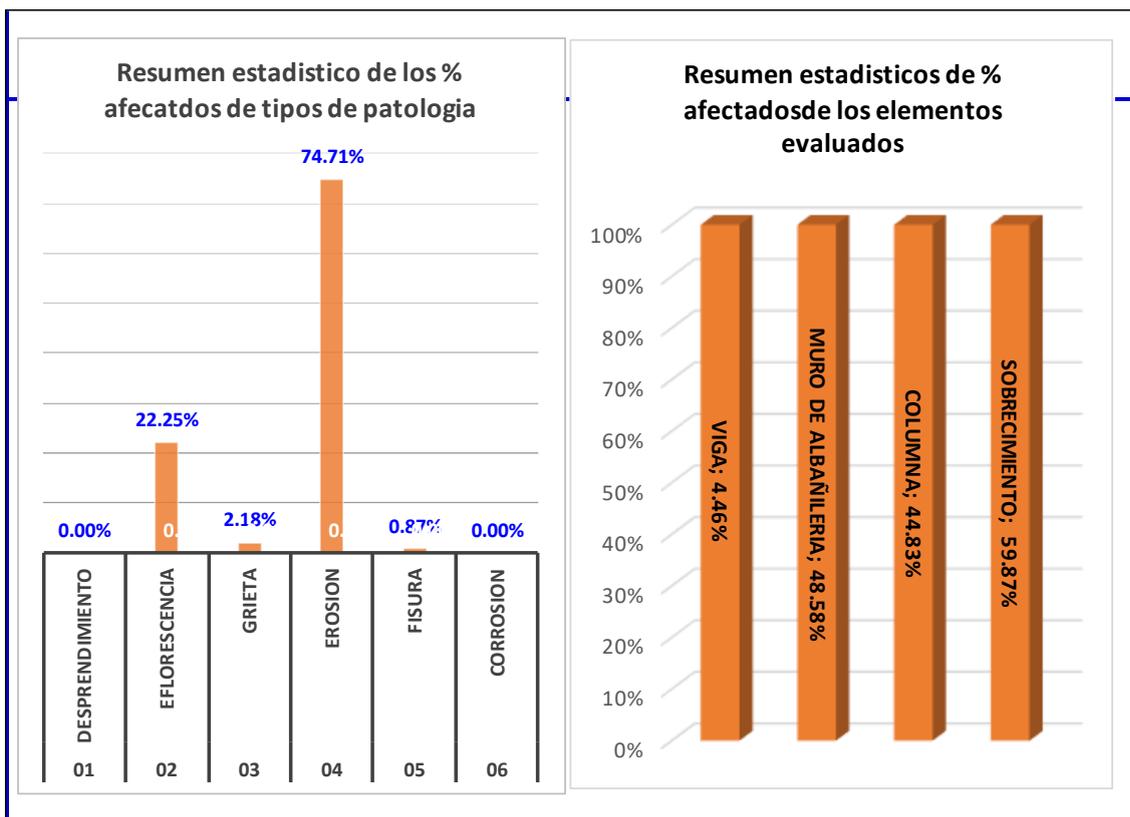
Planos 5: Plano de planta del lugar evaluado y fotografía, plano de perfil, plano de patología en la unidad de muestra 05.

15.51	7.22	8.29	46.58%	53.42%	MODERADO - (M)

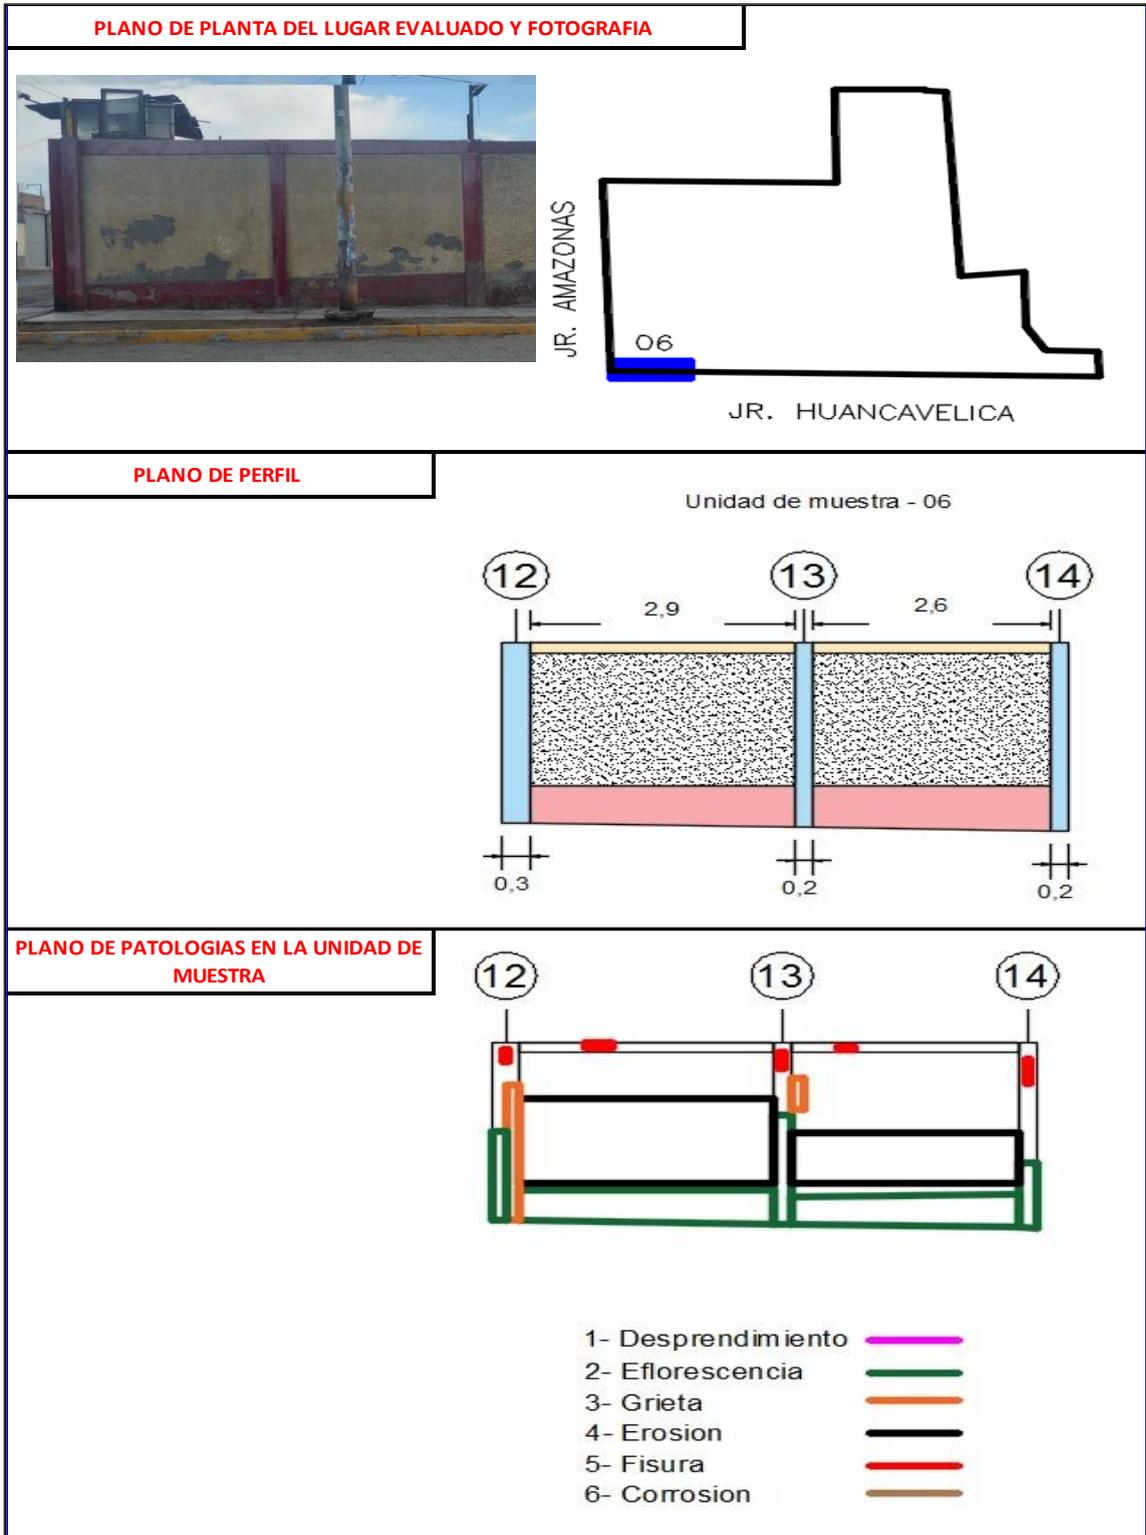
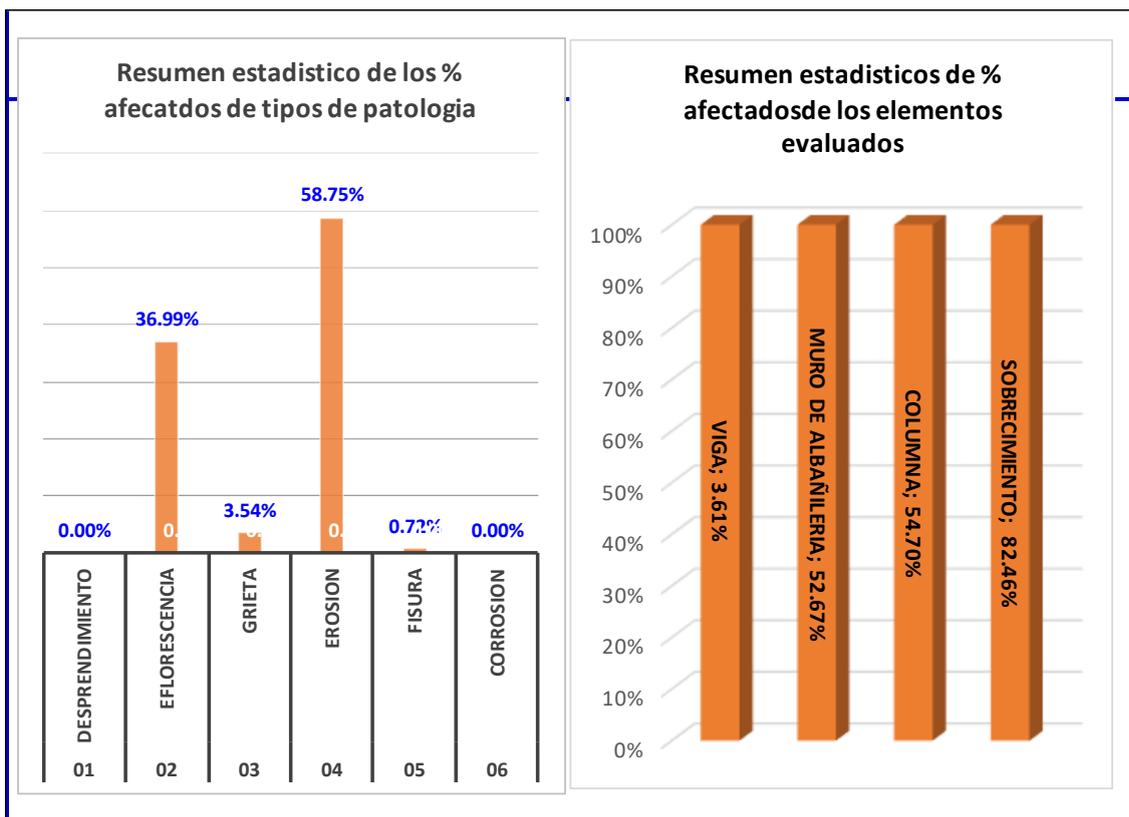
Planos 6: Plano de planta del lugar evaluado y fotografía, plano de perfil, plano de patología en la unidad de muestra 06.

16.82	9.49	7.33	56.45%	43.55%	MODERADO - (M)

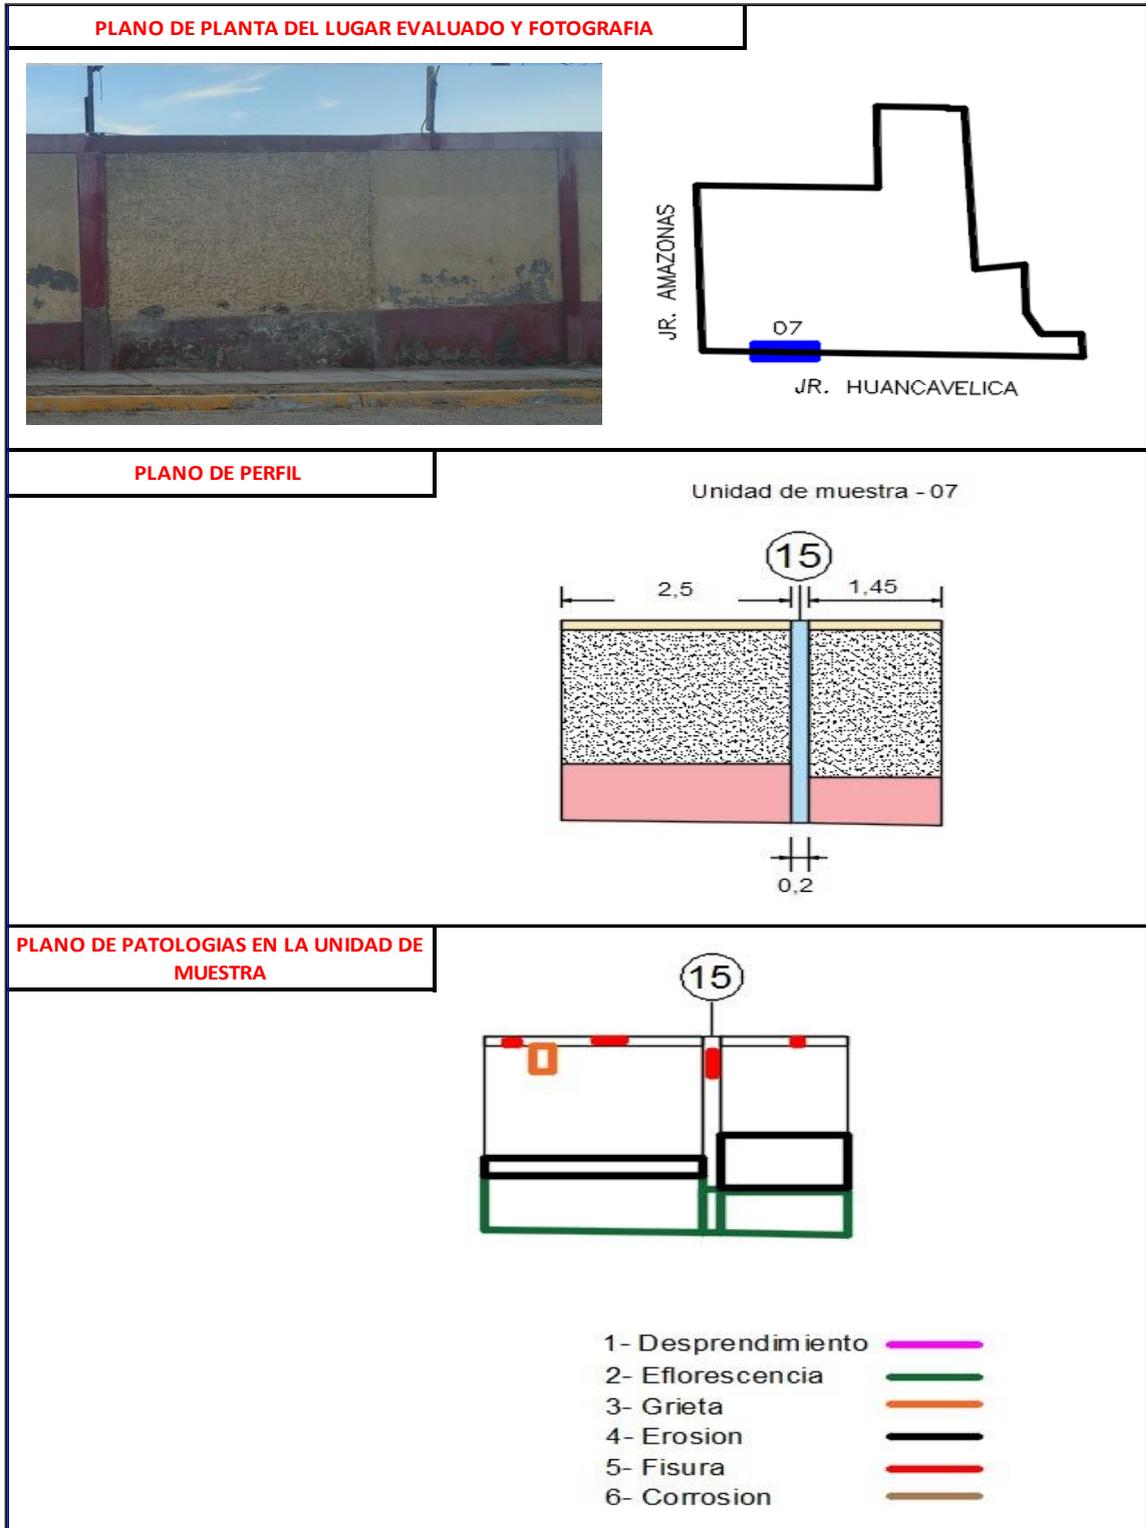
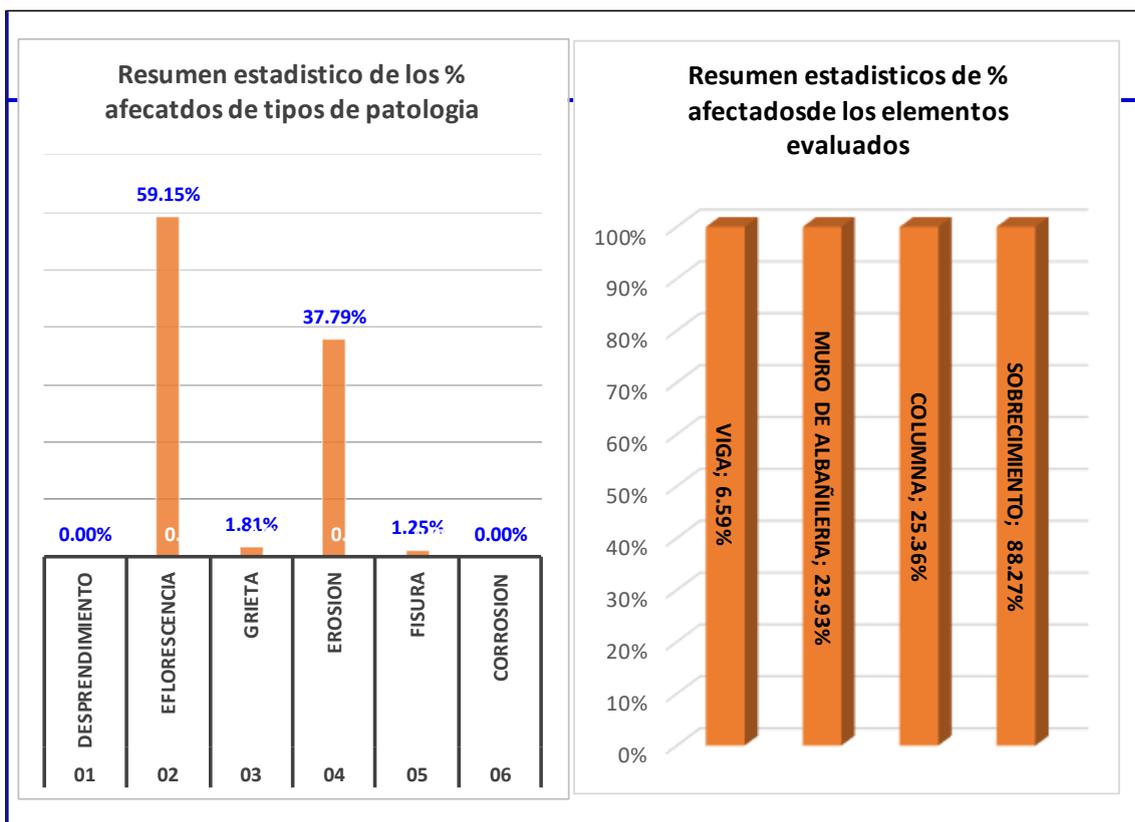
Planos 7: Plano de planta del lugar evaluado y fotografía, plano de perfil, plano de patología en la unidad de muestra 07.

12.26	4.83	7.43	39.38%	60.62%	MODERADO - (M)

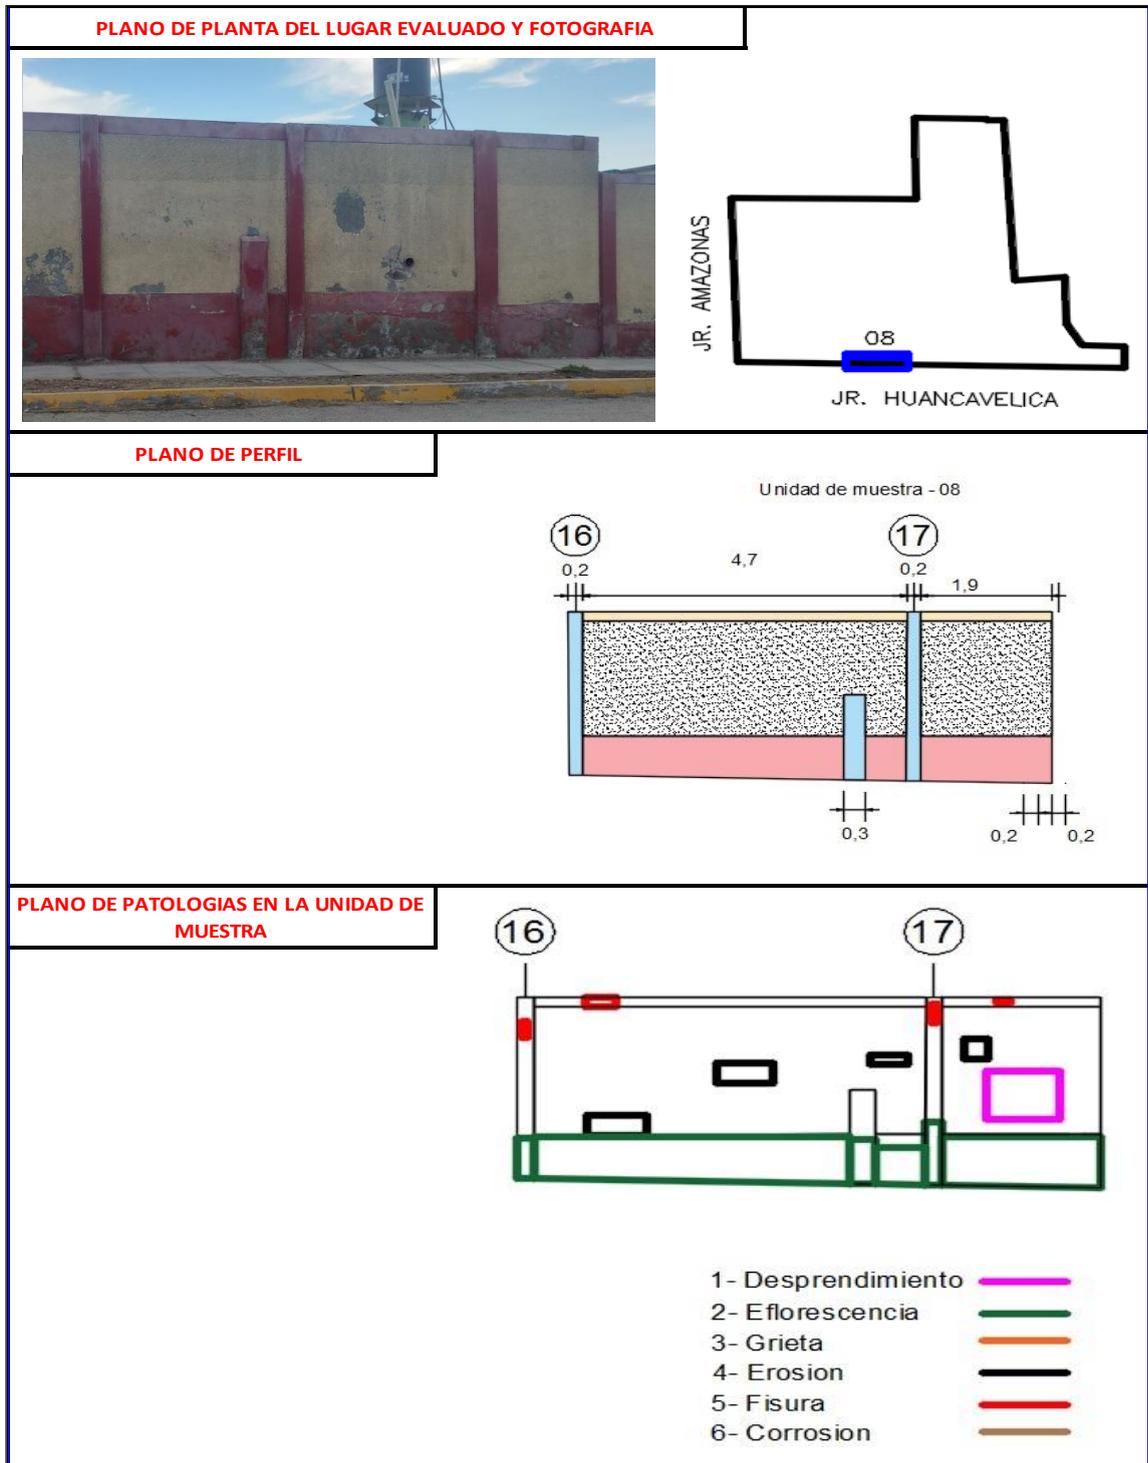
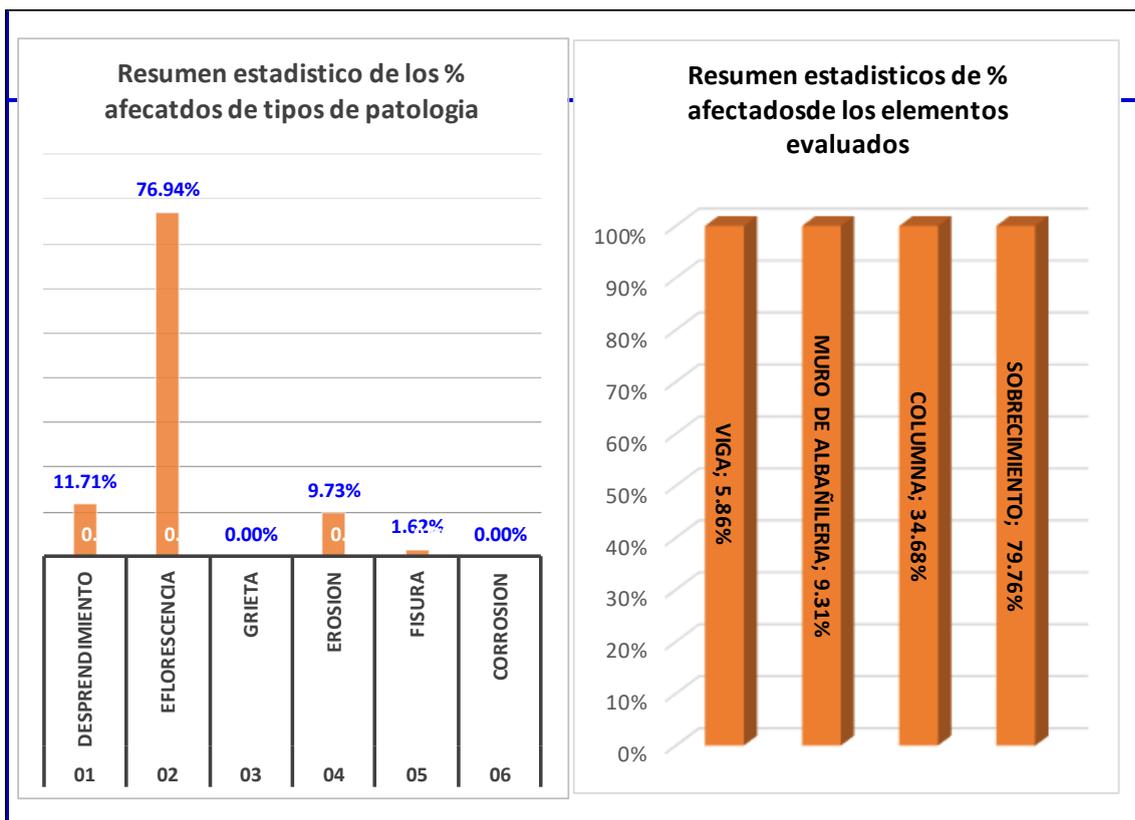
Planos 8: Plano de planta del lugar evaluado y fotografía, plano de perfil, plano de patología en la unidad de muestra 08.

19.84	5.48	14.36	27.64%	72.36%	MODERADO - (M)
