UNIVERSIDAD CATÓLICA LOS ÁNGELES  
CHIMBOTE

DETERMINACIÓN Y EVALUACIÓN DE LAS PATOLOGÍAS  
DEL CONCRETO EN SOBRECIMIENTO, MUROS DE  
ALBAÑILERÍA, COLUMNAS Y VIGAS DEL CERCO  
PERIMÉTRICO DE LA FÁBRICA DE PRODUCTOS DE  
PESCADO UBICADO EN JR. HUANCAVELICA Y JR  
AMAZONAS MANZANA E, LOTE 12 A, EN EL PUEBLO  
JOVEN FLORIDA ALTA, DISTRITO CHIMBOTE,  
PROVINCIA SANTA, REGIÓN ANCASH - MARZO 2018.  
**TESIS PARA OPTAR EL TÍTULO PROFESIONAL DE**  
**INGENIERO CIVIL**

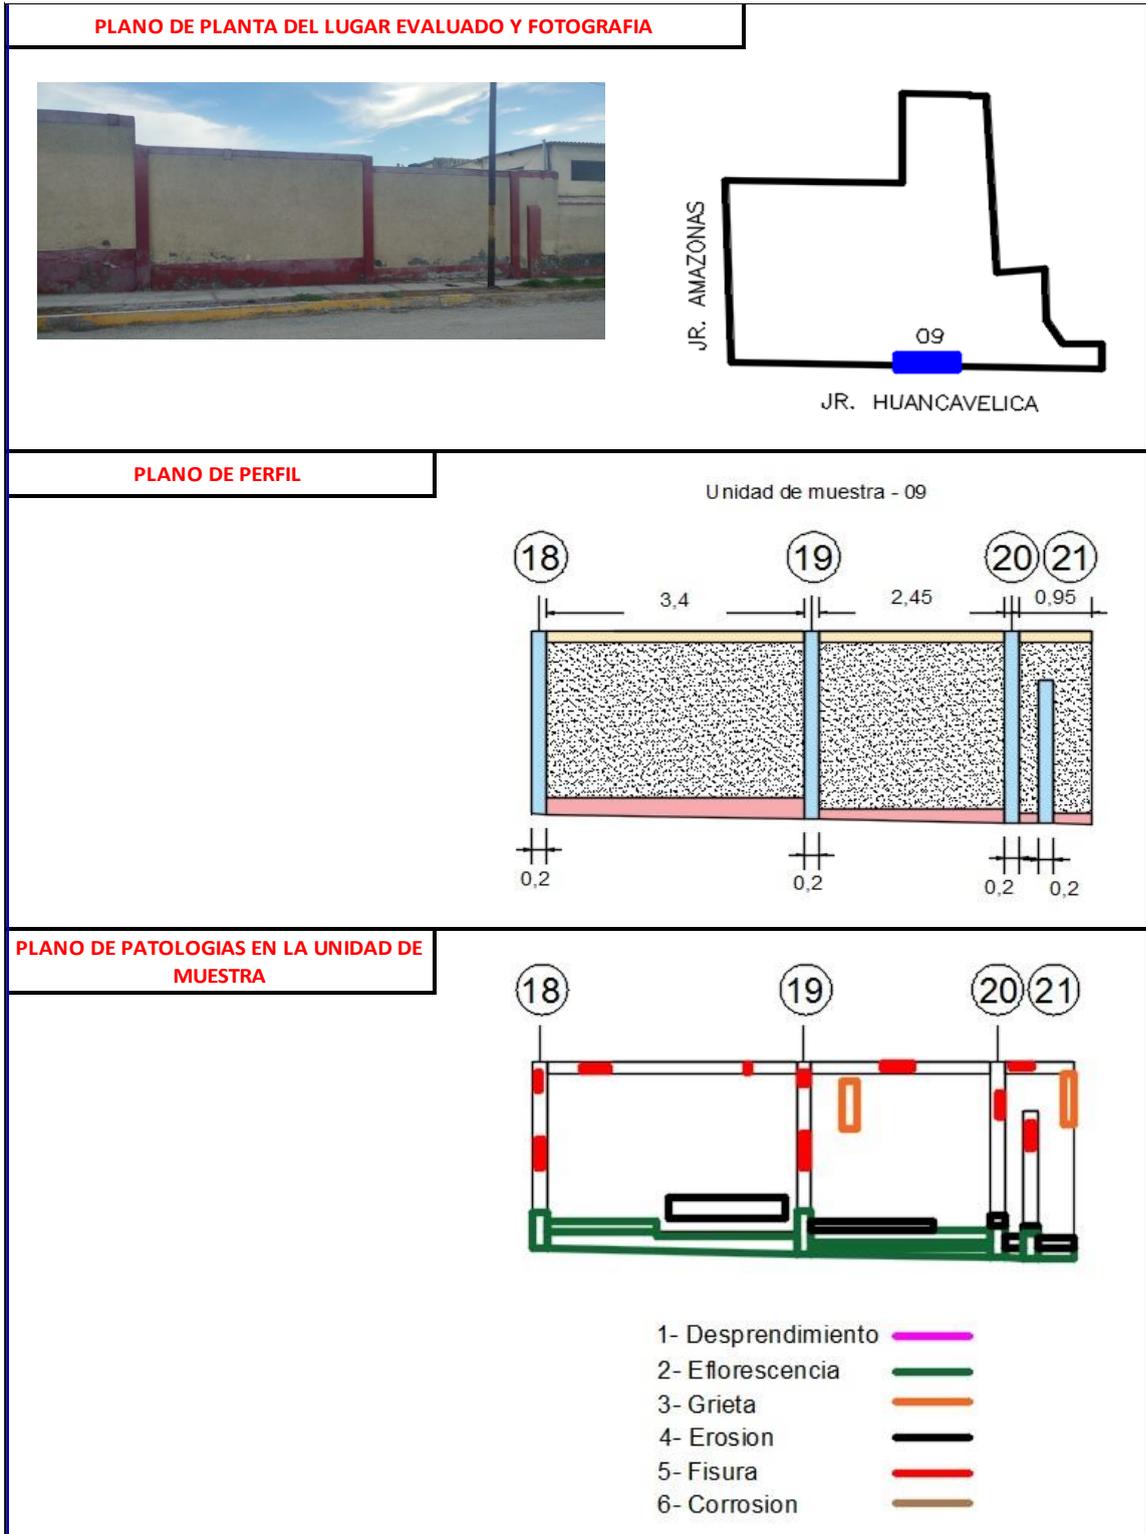
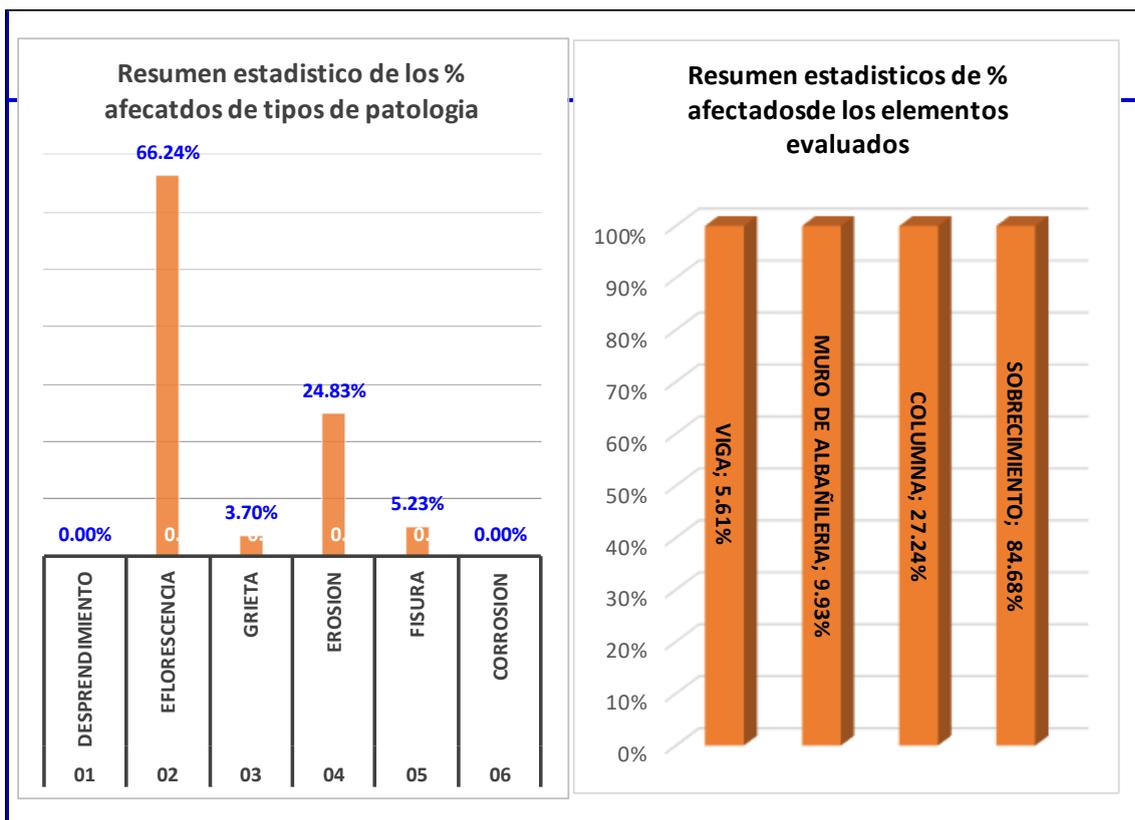
Planos 9: Plano de planta del lugar evaluado y fotografía, plano de perfil, plano de patología en la unidad de muestra 09.

19.40	3.28	16.12	16.93%	83.07%	MODERADO - (M)

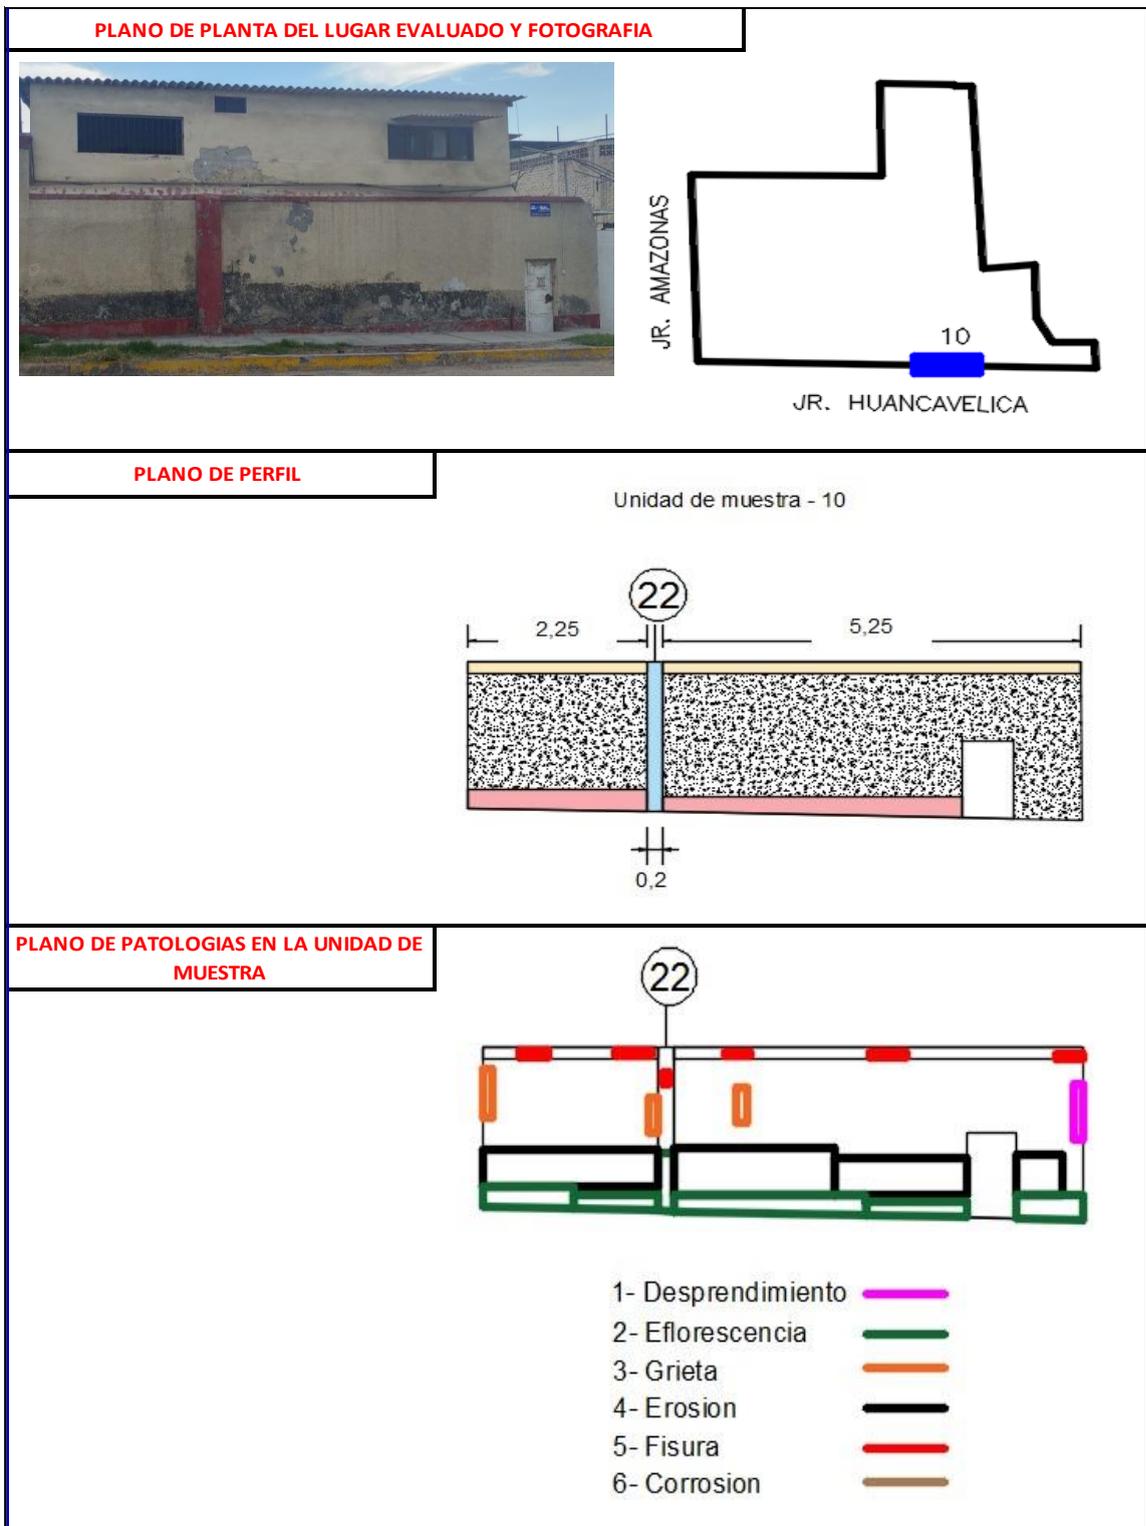
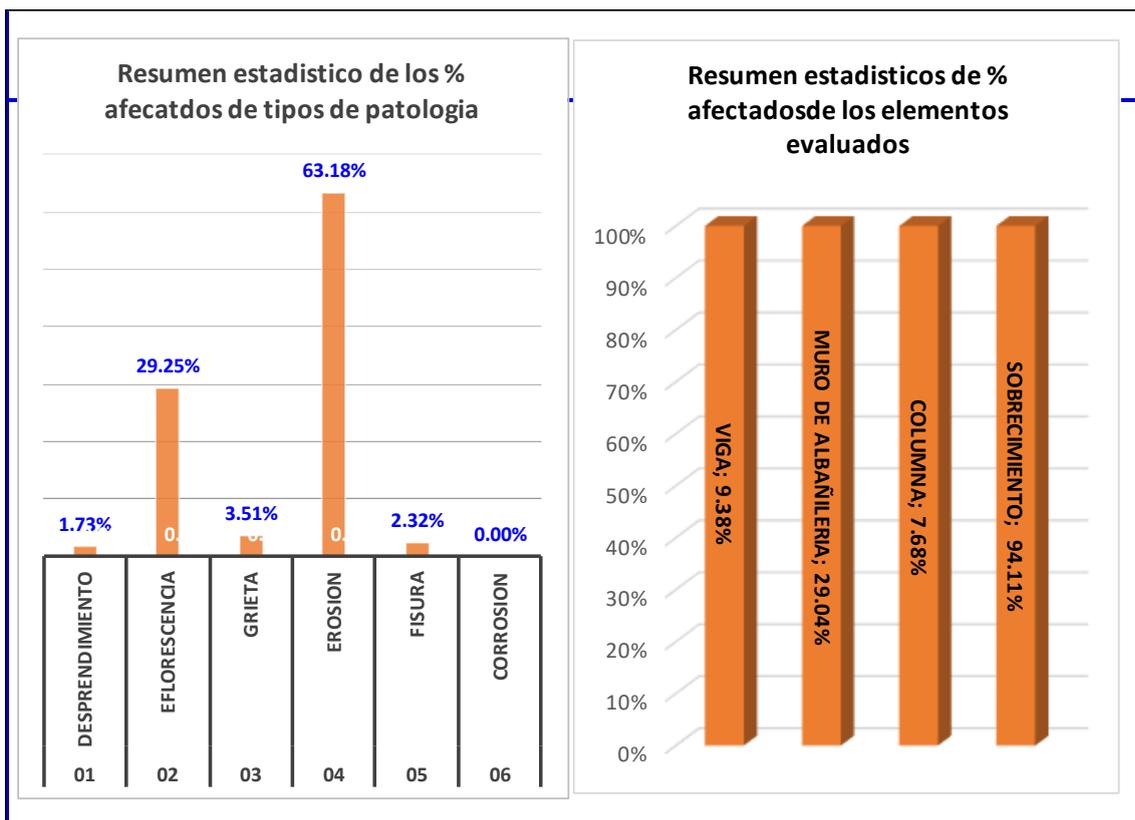
Planos 10: Plano de planta del lugar evaluado y fotografía, plano de perfil, plano de patología en la unidad de muestra 10.

16.41	5.05	11.36	30.75%	69.25%	MODERADO - (M)

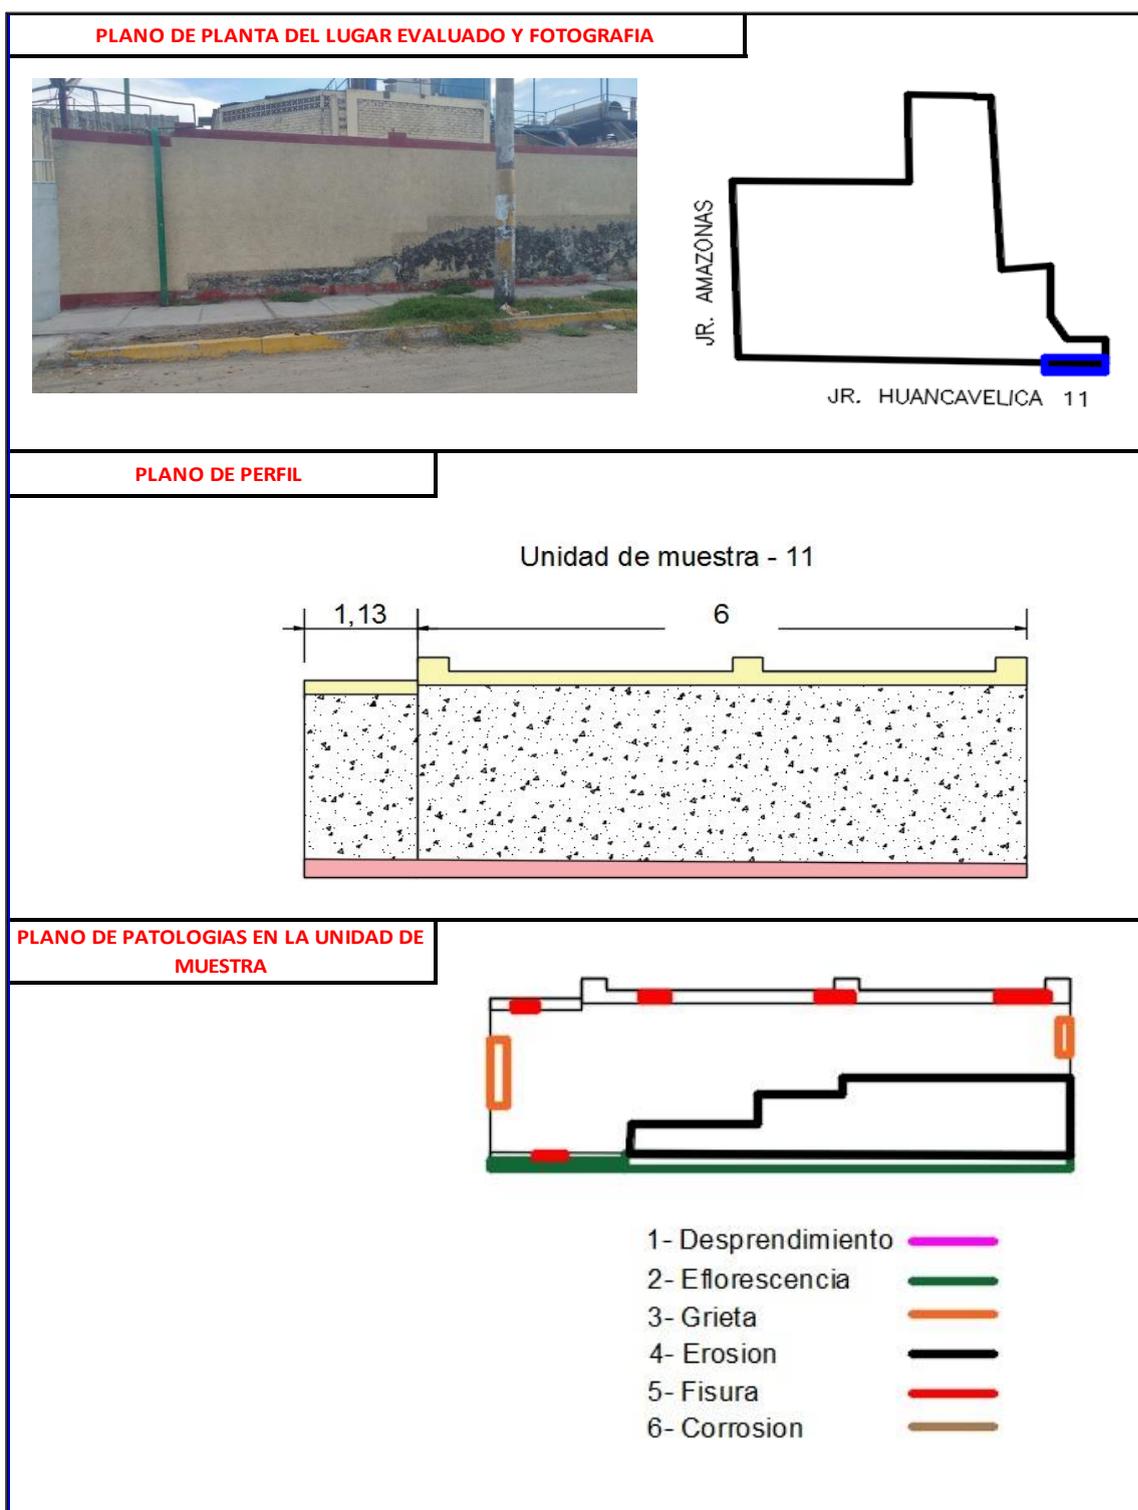
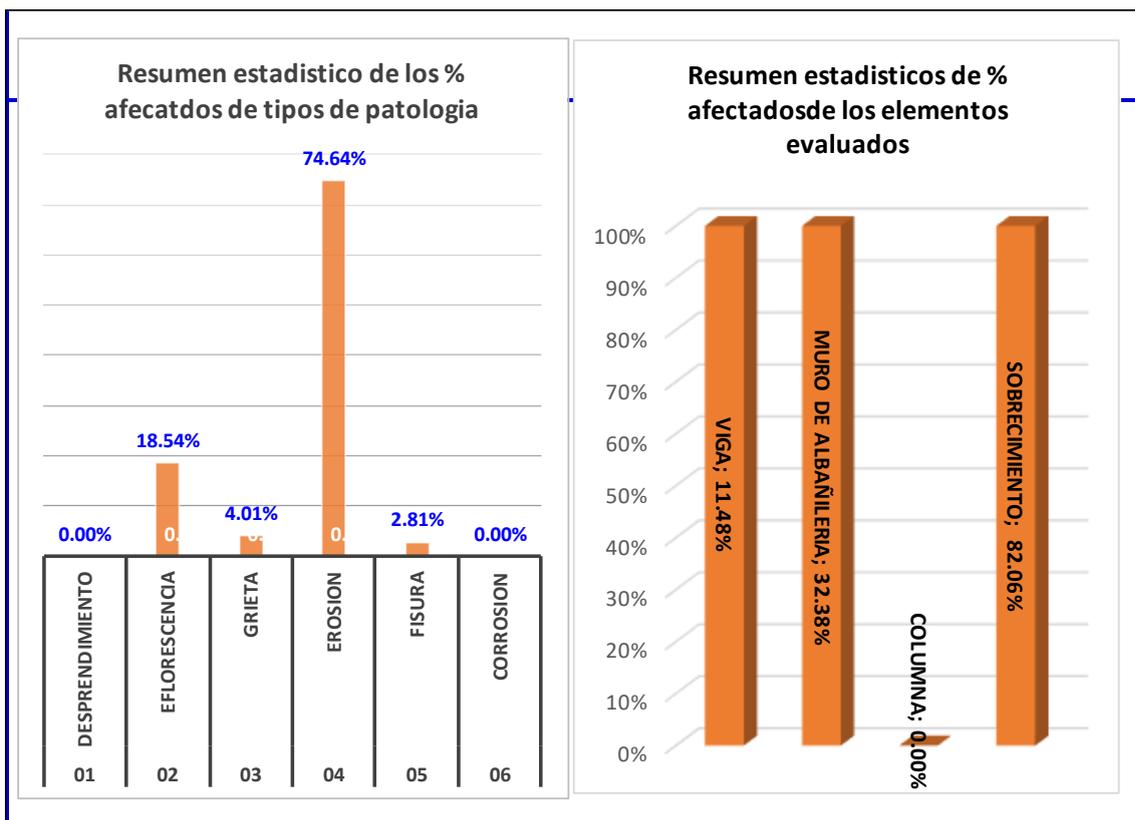
Planos 11: Plano de planta del lugar evaluado y fotografía, plano de perfil, plano de patología en la unidad de muestra 11.

17.66	5.45	12.21	30.86%	69.14%	MODERADO - (M)

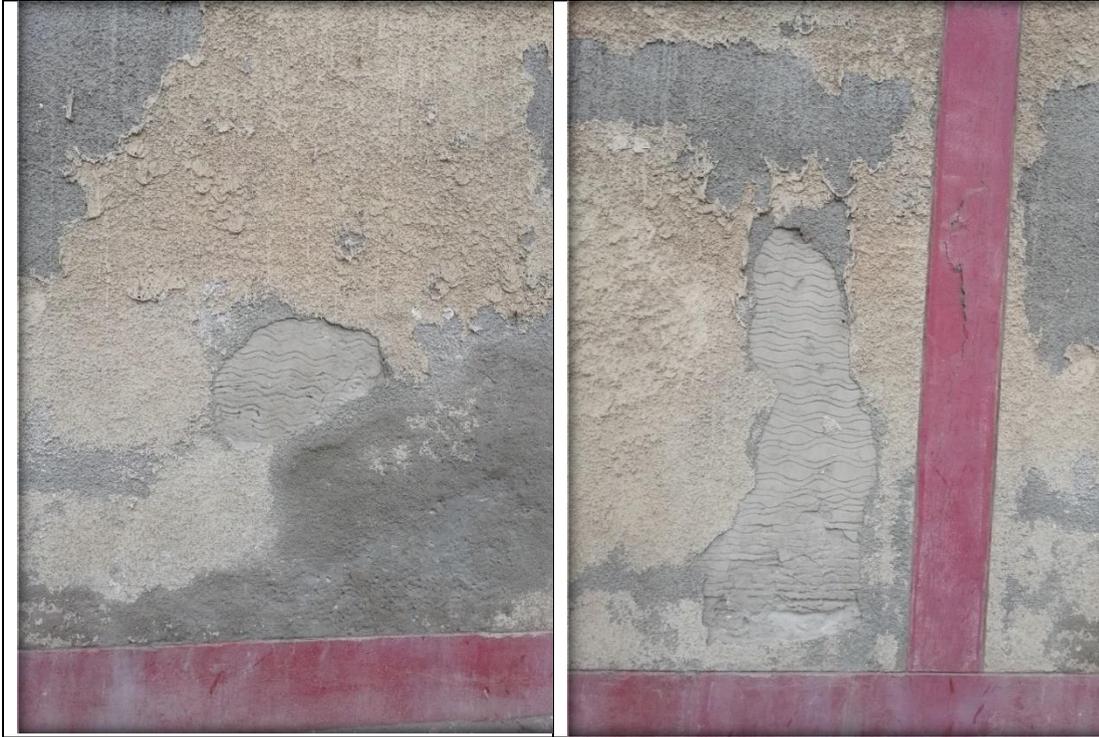
#### Fotografía de la patología desprendimiento

En la siguiente fotografía se puede observar el **desprendimiento** del acabado del cerco perimétrico de la fábrica de productos de pescado; y son defectos que se presentan en el muro con acabados de mortero que son defectos en el sistema de anclaje.

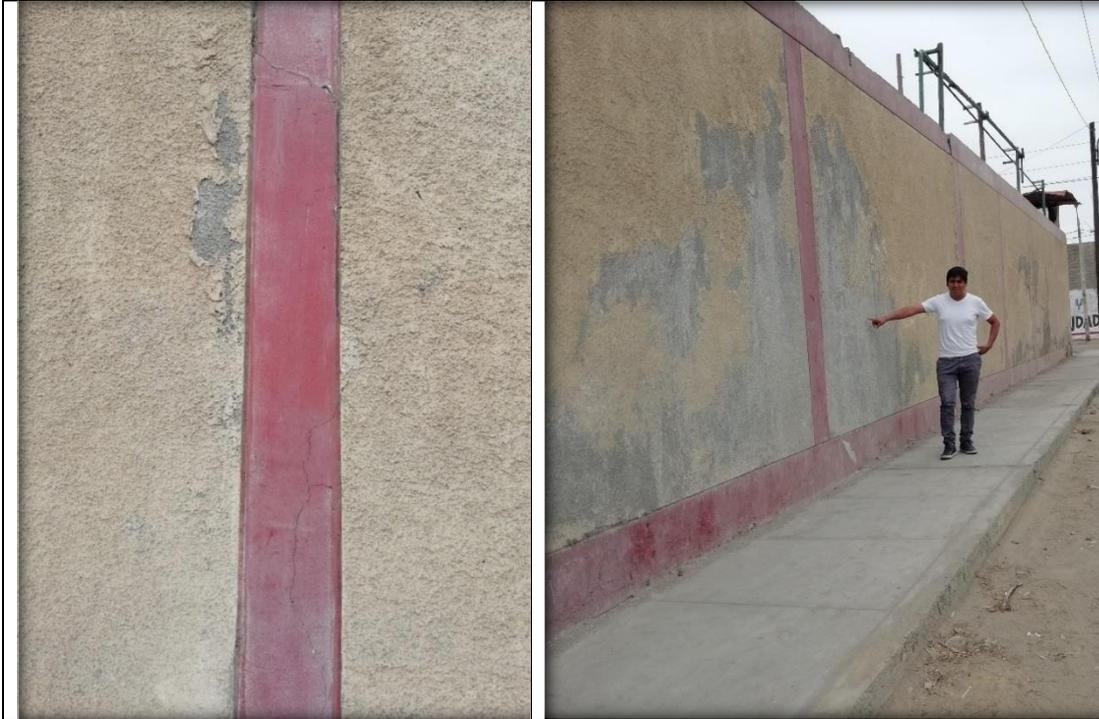
#### **Fotografía de la patología eflorescencia**

En la siguiente fotografía se puede observar la **eflorescencia** del acabado del cerco perimétrico de la fábrica de productos de pescado; y se puede observar que se han depositado en la superficie sales blanquecinas que han tenido humedad cuando ésta se seca y el líquido se evapora.

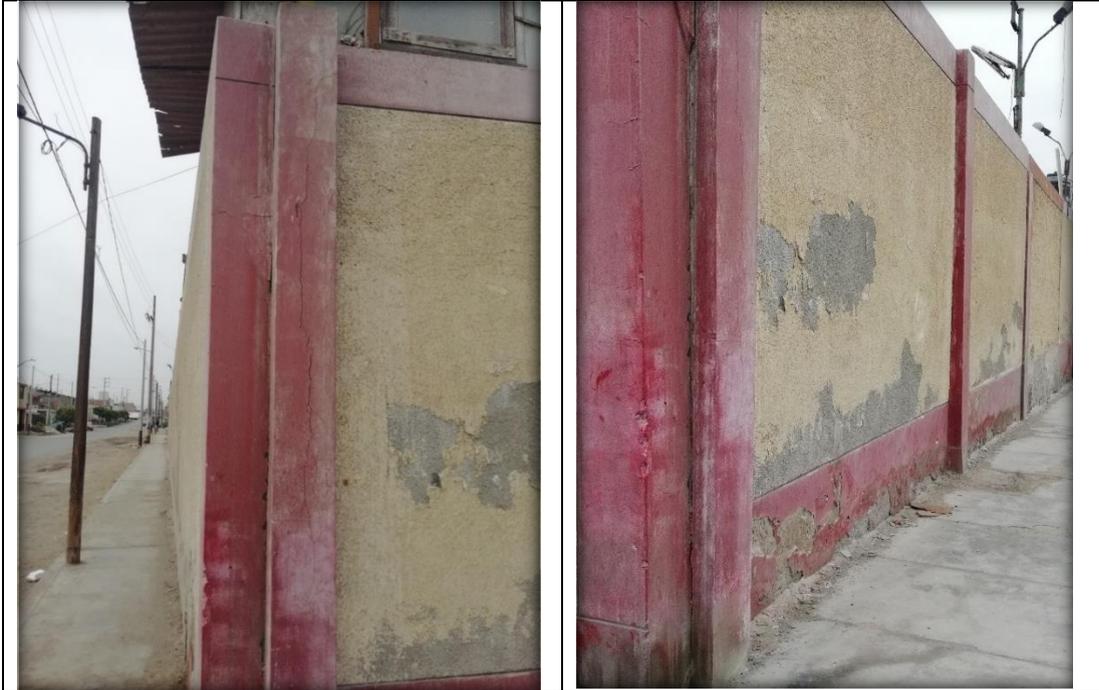
### Fotografía de la patología grieta

En la siguiente fotografía se puede ver la **grieta** en la columna del cerco perimétrico de la fábrica de productos de pescado; y que se puede observar las aberturas longitudinales que están afectando a todo el espesor de un elemento constructivo, estructural o de cerramiento, esto debido a excesos a la presencia de corrosión del acero que pierde iones y aumenta de tamaño el acero.

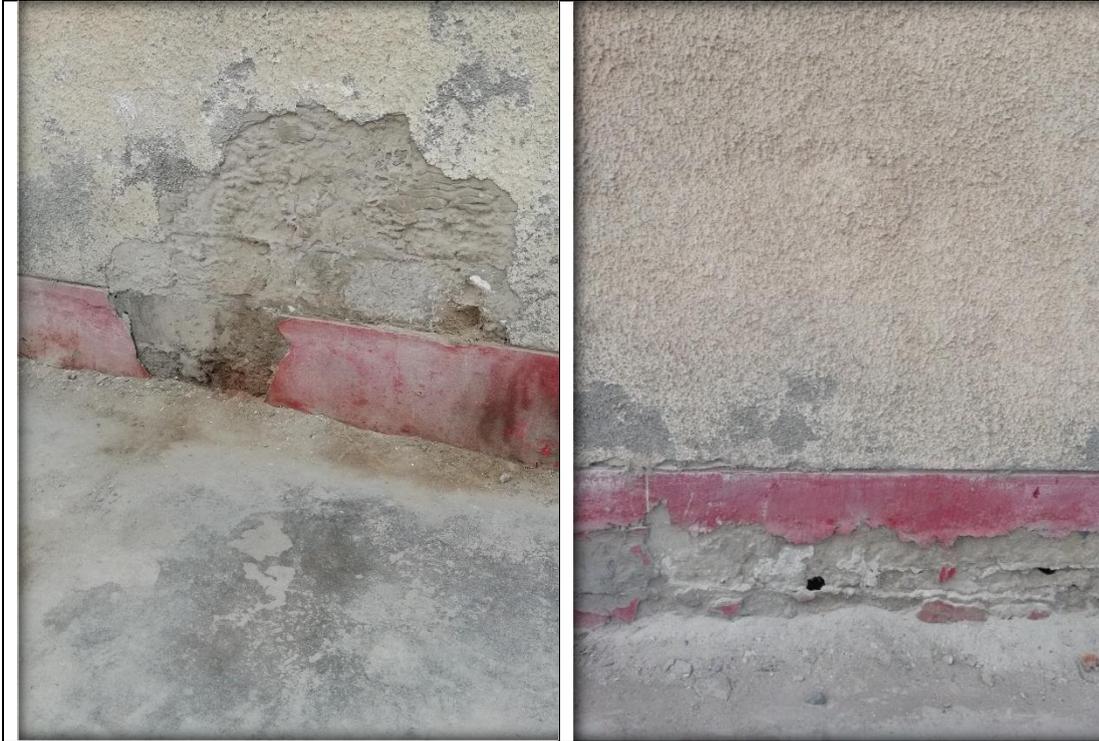
### Fotografía de la patología erosión

En la siguiente fotografía se puede observar la **erosión** en el acabado del muro del cerco perimétrico de la fábrica de productos de pescado; y se puede observar la pérdida de material, en este caso de la unidad de albañilería originado por las sales que ascienden por capilaridad del suelo al muro de albañilería confinada

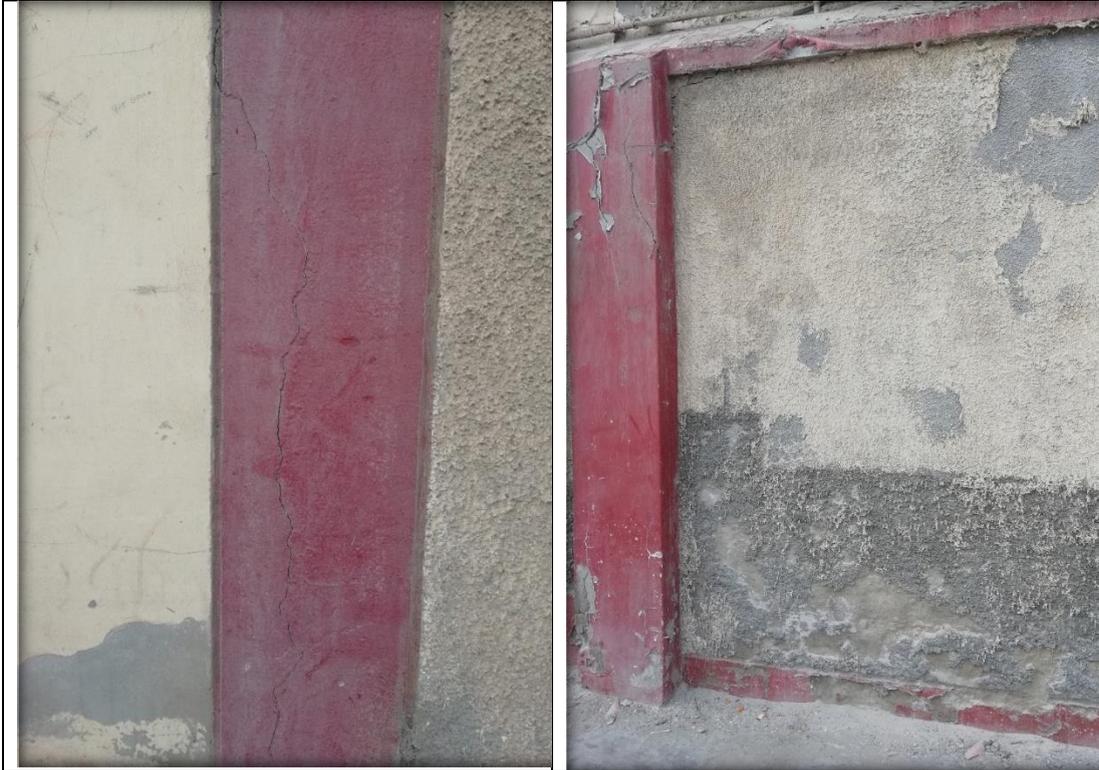
### Fotografía de la patología fisura

En la siguiente fotografía se puede observar la **fisura** en la columna del cerco perimétrico de la fábrica de productos de pescado; y que son las aberturas diagonales y longitudinales que solo afectan la capa superficial del elemento constructivo.
