UNIVERSIDAD CATÓLICA LOS ÁNGELES
CHIMBOTE

DETERMINACIÓN Y EVALUACIÓN DE LAS
PATOLOGÍAS DEL CONCRETO EN MUROS DE
ALBAÑILERÍA Y COLUMNAS DEL CERCO
PERIMÉTRICO EN EL DEPÓSITO UBICADO EN EL
JIRÓN LIMA Y EL CRUCE DEL JIRÓN AMAZONAS
MANZANA E, LOTE 01 DEL PUEBLO JOVEN FLORIDA
ALTA, DISTRITO CHIMBOTE, PROVINCIA SANTA,
REGIÓN ÁNCASH - MARZO 2018.

TESIS PARA OPTAR EL TÍTULO PROFESIONAL DE
INGENIERO CIVIL

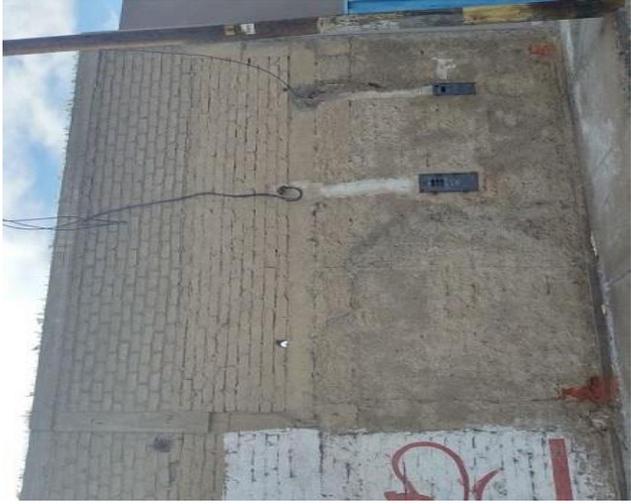
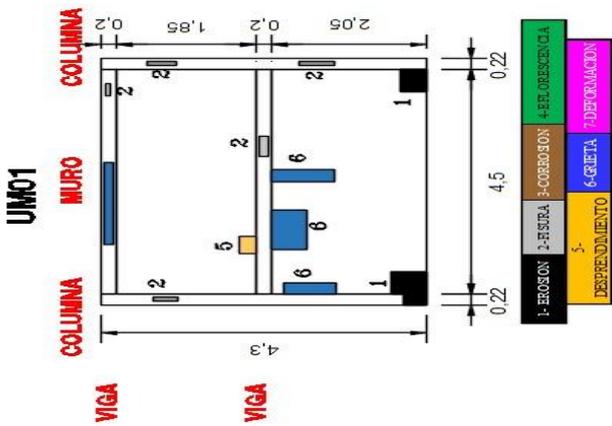
Planos 1: Imagen superior, fotografía panorámica de la unidad de muestra y en la parte inferior el plano de patología en la unidad de muestra 01.

<p>UM01</p> <p>COLUMNA MURO COLUMNA</p> <p>VIGA VIGA</p> <p>Dimensions: 4,3, 2,05, 1,85, 0,2, 0,2, 4,5, 0,22, 0,22</p> <p>Legend:</p> <ul style="list-style-type: none"> 1-EROSION 2-RESACA 3-CORROSION 4-FE OBERFENICA 5-DESPEDIMENTO 6-CRETA 7-DEFORMACION
