UNIVERSIDAD CATÓLICA LOS ÁNGELES  
CHIMBOTE

DETERMINACIÓN Y EVALUACIÓN DE LAS  
PATOLOGÍAS EN EL CONCRETO DE COLUMNA, MURO  
DE ALBAÑILERÍA CONFINADA, VIGA Y  
SOBRECIMIENTO EN LA VIVIENDA MANZANA Q LOTE  
1 EN EL JIRÓN DRENAJE Y LA AVENIDA ENRIQUE  
MEIGGS, UBICADO EN EL PUEBLO JOVEN FLORIDA  
ALTA, DISTRITO DE CHIMBOTE, PROVINCIA DE  
SANTA, REGIÓN ANCASH. MARZO 2018.

**TESIS PARA OPTAR EL TÍTULO PROFESIONAL DE**  
**INGENIERO CIVIL**

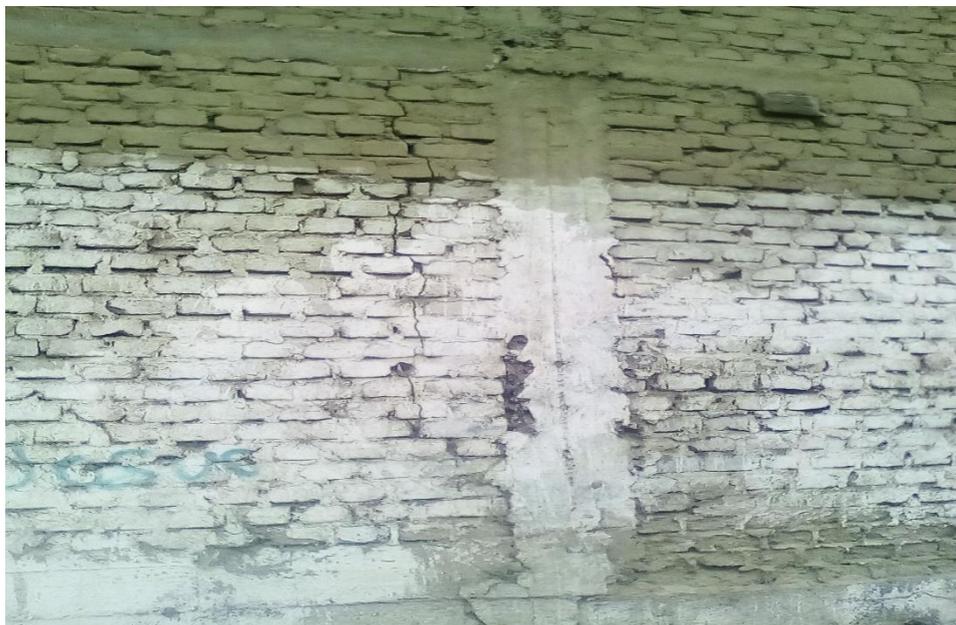
**Gráfico 47:** Patología Grieta; ubicada en el muro de la unidad muestral 08.

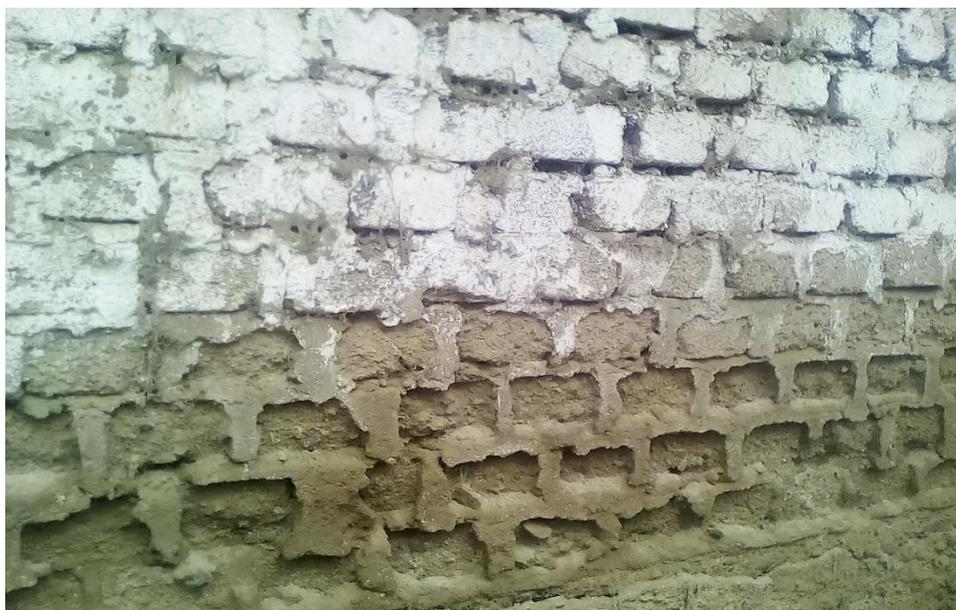
**Gráfico 48:** Patología Erosión; ubicada en el muro de la unidad muestral 10.

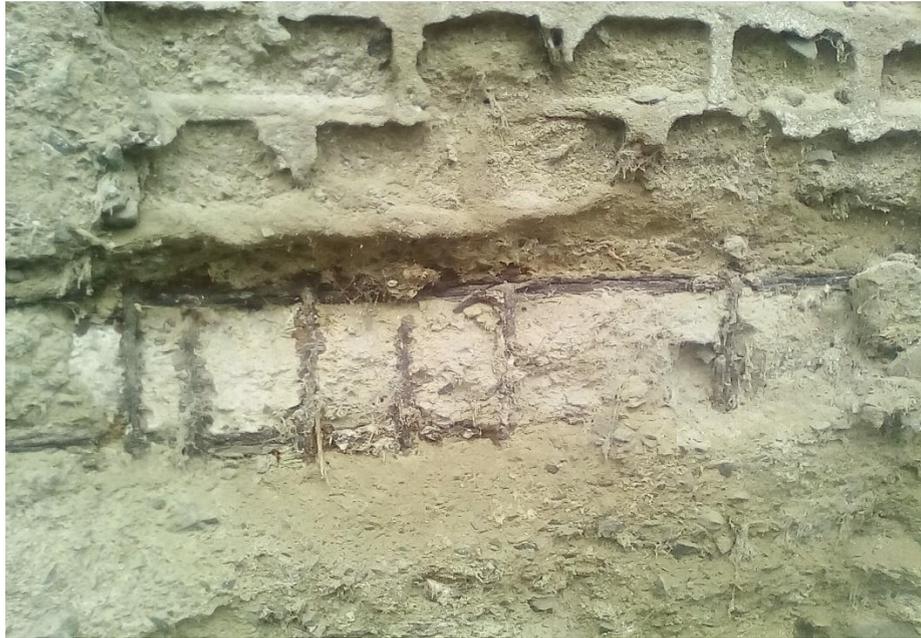
**Gráfico 49:** Patología Corrosión; ubicada en el muro de la unidad muestral 09.

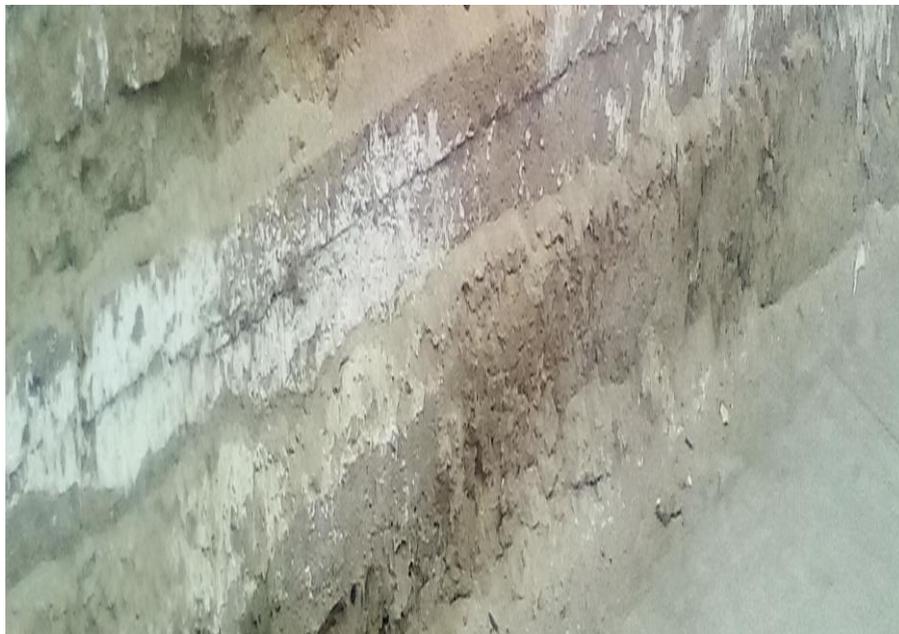
**Gráfico 50:** Patología Eflorescencia; ubicada en el muro de la unidad muestral 07.

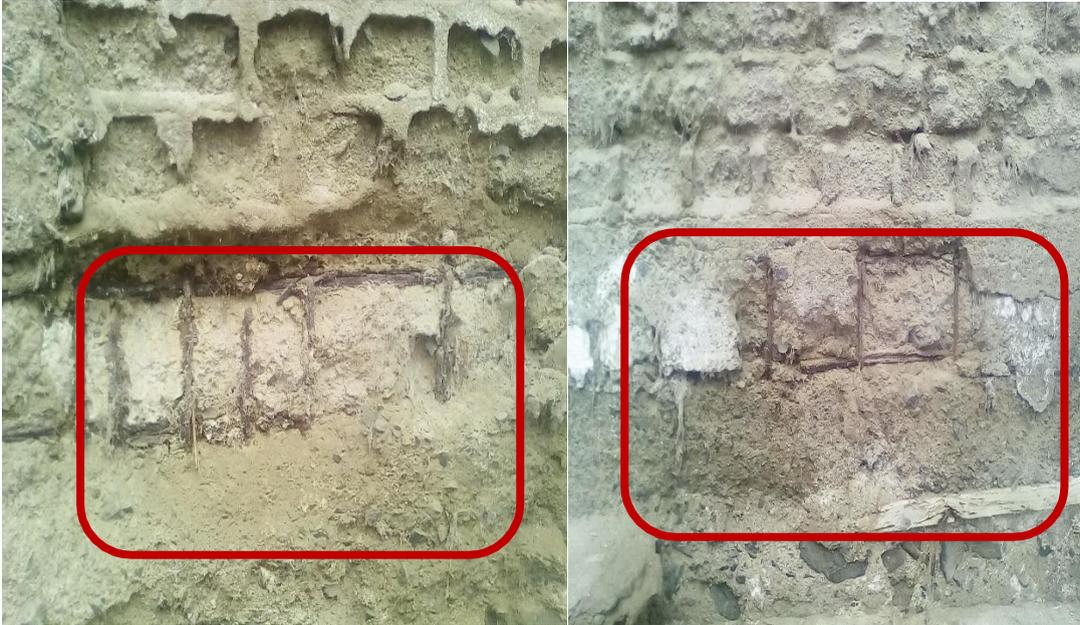
**Gráfico 51:** Corrosión.

### **Tipo de patología: CORROSIÓN.**

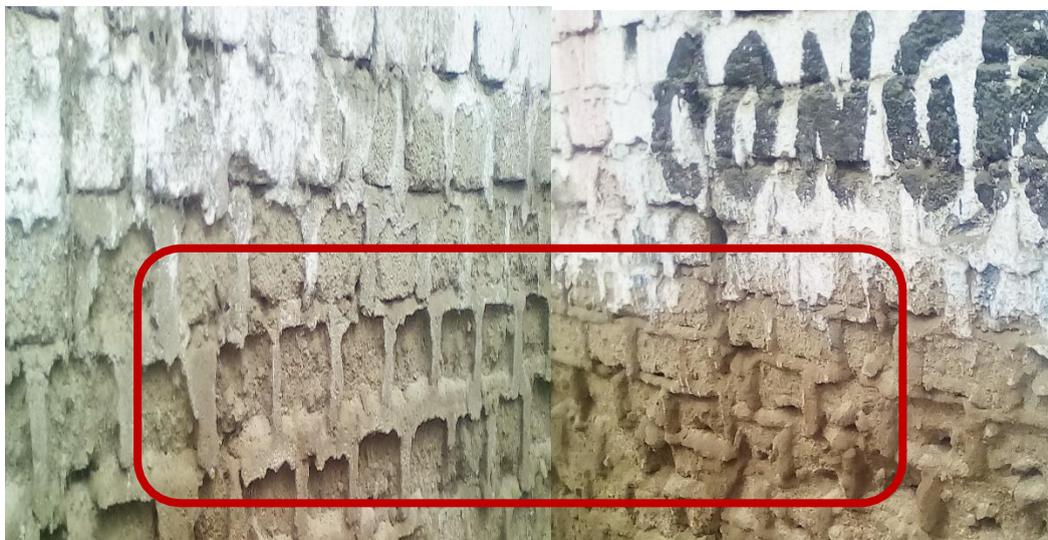
**Gráfico 52:** Erosión.

**Tipo de patología: EROSIÓN.**

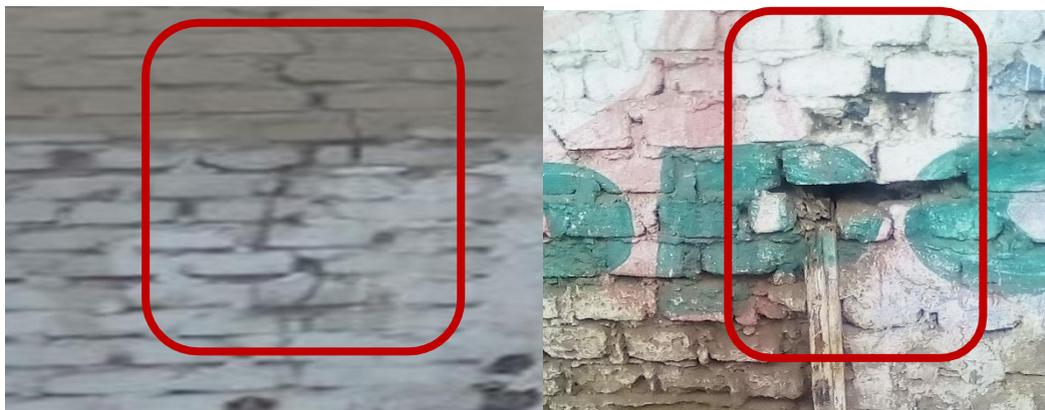
**Gráfico 53:** Grieta.

**Tipo de patología: GRIETA.**

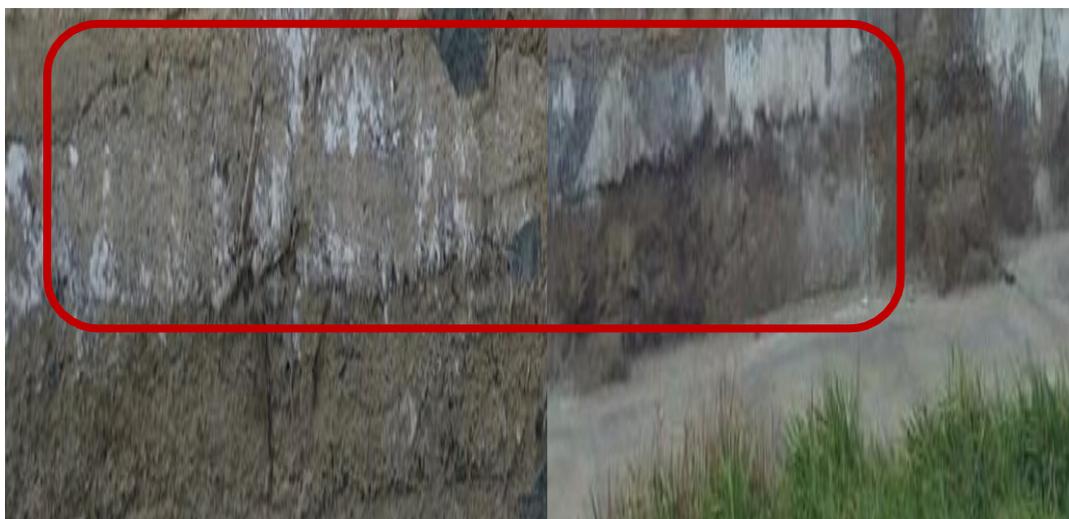
**Tipo de patología: EFLORESCENCIA.**

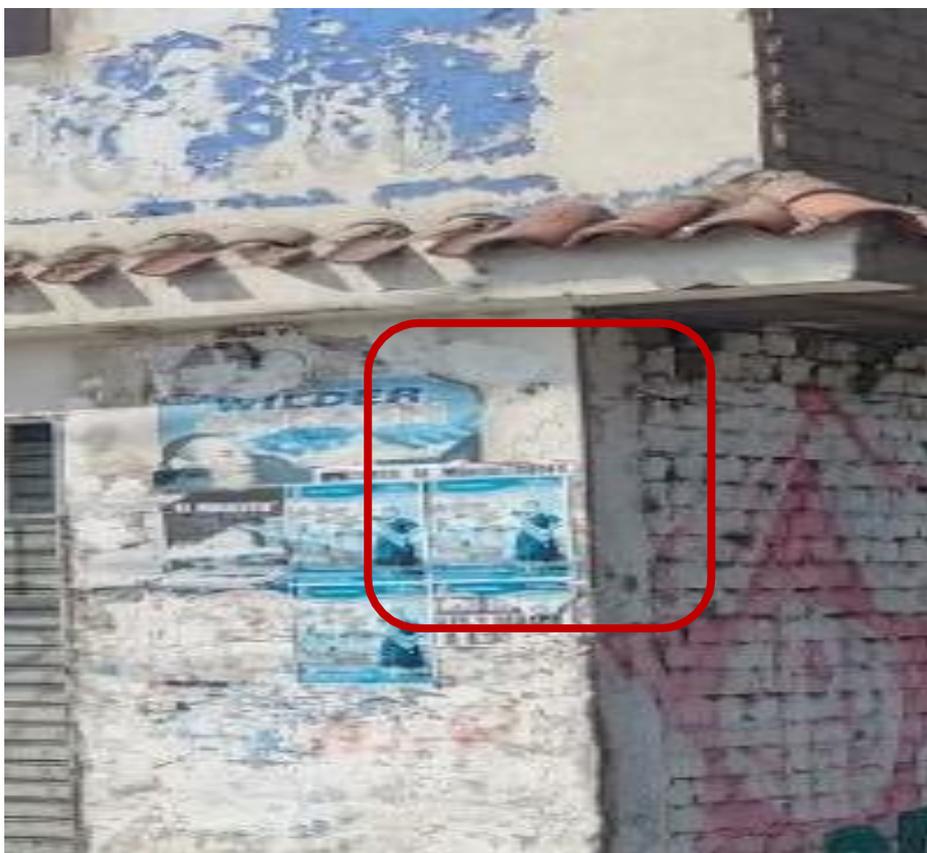
**Tipo de patología: Fisuras.**
