UNIVERSIDAD CATÓLICA LOS ÁNGELES  
CHIMBOTE

DETERMINACIÓN Y EVALUACIÓN DE LAS  
PATOLOGÍAS DEL CONCRETO EN COLUMNAS,  
SOBRECIMIENTOS Y MUROS DE ALBAÑILERÍA DEL  
CERCO PERIMÉTRICO DEL ALMACÉN DE LA  
DIRECCIÓN REGIONAL DE LA PRODUCCIÓN,  
DISTRITO AYACUCHO, PROVINCIA HUAMANGA,  
REGIÓN AYACUCHO - DICIEMBRE 2017  
**TESIS PARA OPTAR EL TÍTULO PROFESIONAL DE**  
INGENIERO CIVIL

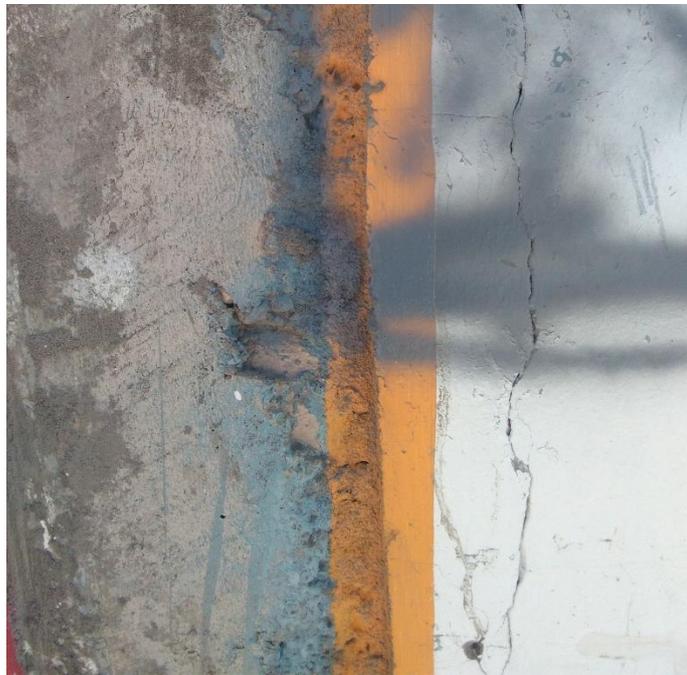
Figura 12. Grieta en muros

**Grieta:** Son roturas que se producen debido a que se generan esfuerzos superiores a los que el concreto puede resistir.

- Se debe confinar los muros para evitar las grietas.
- Los agregados tienen que ser buenos y no tienen que estar contaminado con sustancias orgánicas.

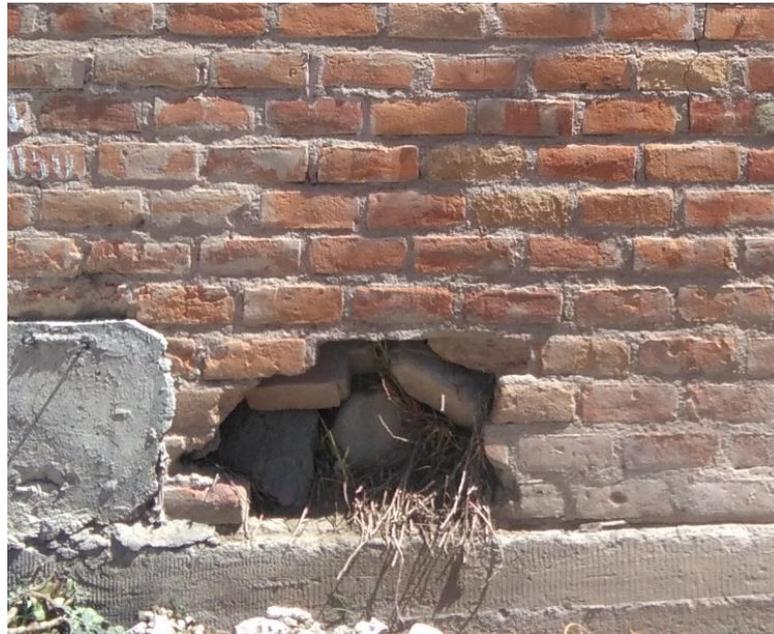
Figura 13: Picadura en muro.

**Picaduras:** Desarrollo de cavidades relativamente pequeñas en la superficie debido a fenómenos tales como la corrosión o cavitación o desintegración localizada. Aparecen cuando penetran impurezas dentro de la masa del Mortero.

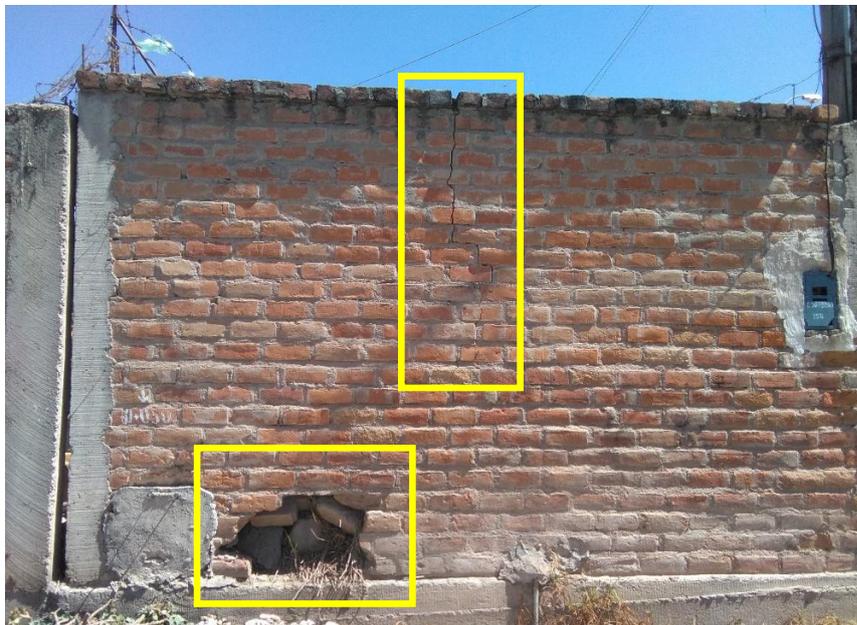
**Fotografía 01:** Erosión en muro del cerco perimétrico del almacén de la dirección regional de la producción; en la unidad de muestra 01.

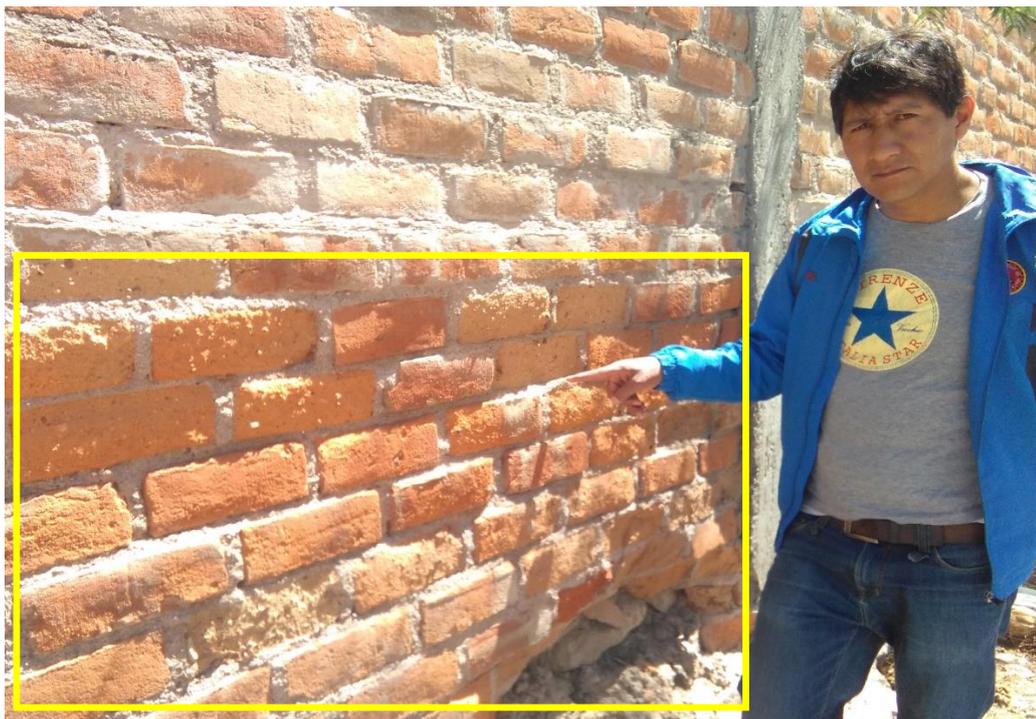
**Fotografía 02:** Grieta y picadura en muro del cerco perimétrico del almacén de la dirección regional de la producción; en la unidad de muestra 03.

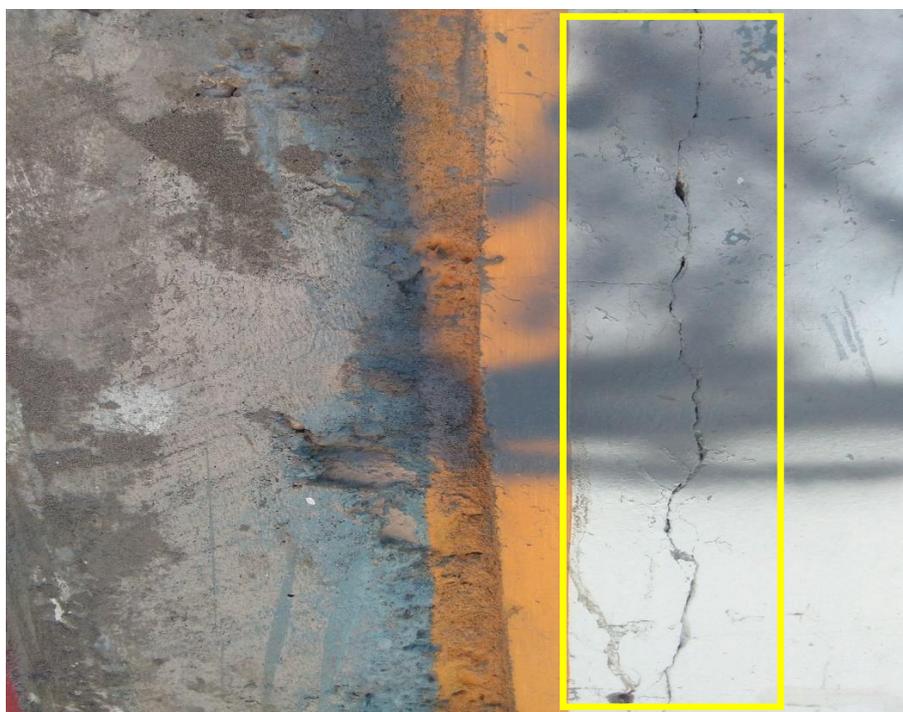
**Fotografía 03:** Erosión en muro del cerco perimétrico del almacén de la dirección regional de la producción; en la unidad de muestra 04.

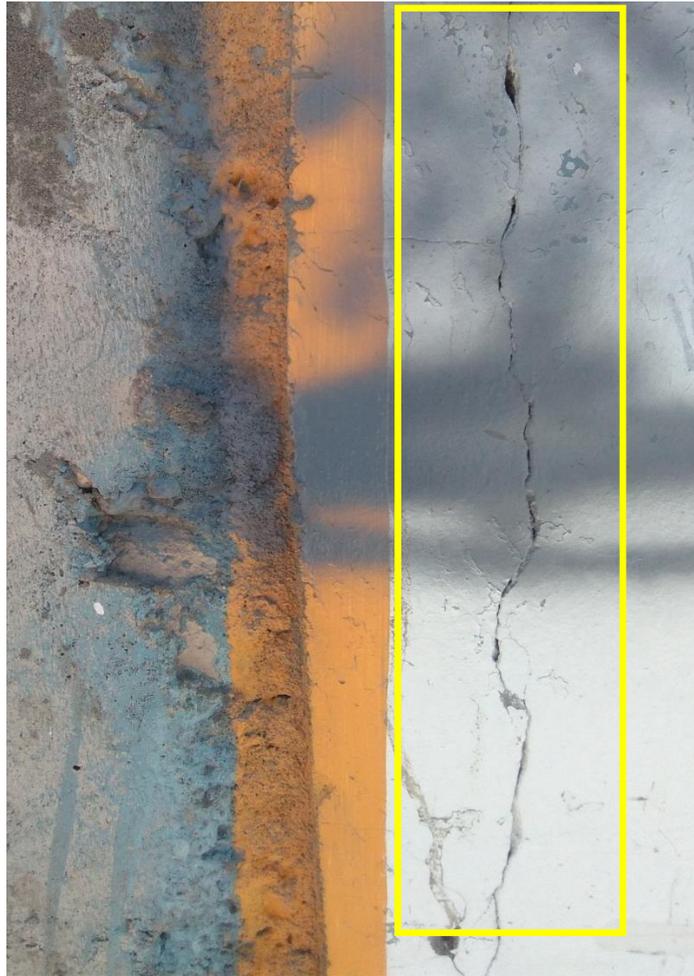
**UBICACIÓN:** Unidad de muestra 03

**Patología:** Grieta

**NIVEL DE SEVERIDAD:** MODERADO

Son roturas que se producen debido a que se generan esfuerzos superiores a los que el concreto puede resistir.
