**“ANÁLISIS PATOLÓGICO DE LA SUPERFICIE DEL  
PAVIMENTO FLEXIBLE EN LA CALLE LORETO  
CUADRA 4 A LA 6- PIURA, 2015”**

**TESIS PARA OPTAR EL TÍTULO PROFESIONAL  
DE INGENIERO CIVIL**

### Fotografías digitales de fallas en la Red de Pavimento

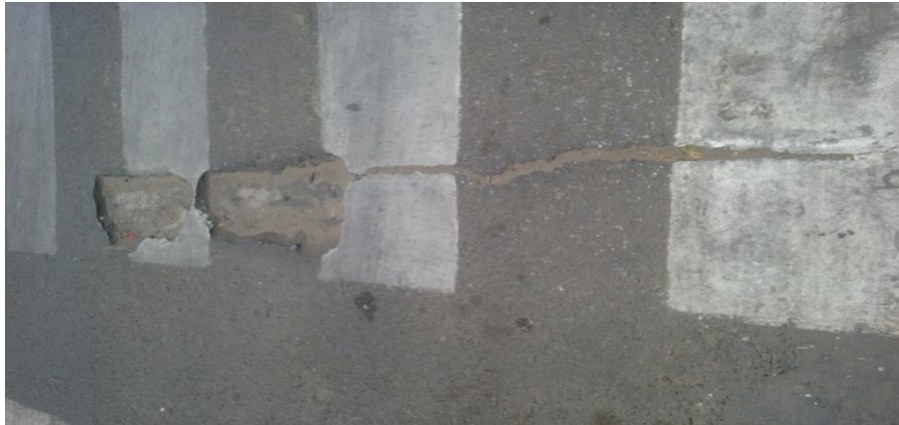
Pavimento flexible la patología que se puede apreciar es Hundimiento tanto como fisura con abertura de 0.5-1.50 cm corte trasversal al pavimento

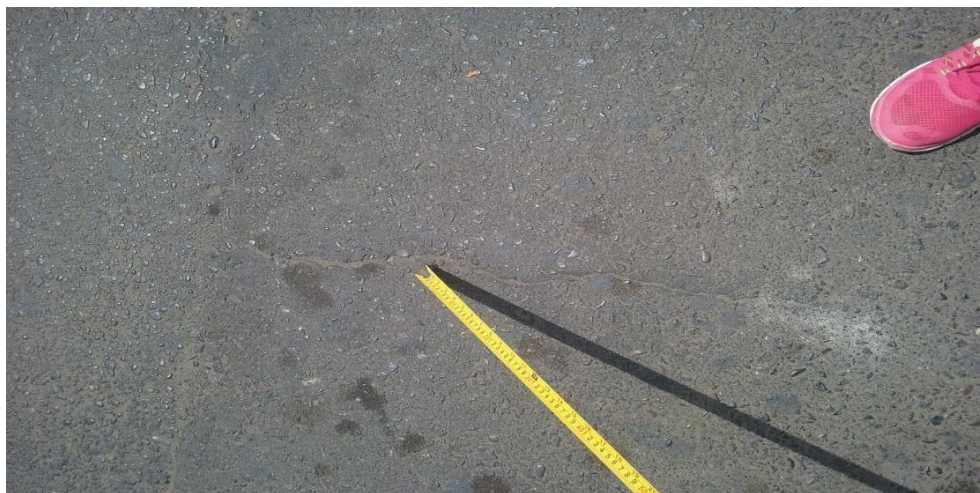
Fisura transversal de 2 cm en el pavimento flexible.

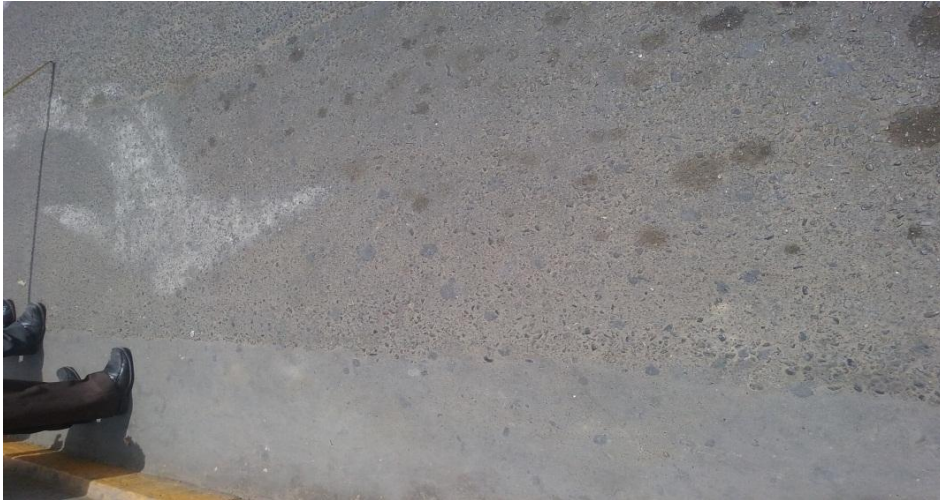
Parche y Hundimiento de buzón.

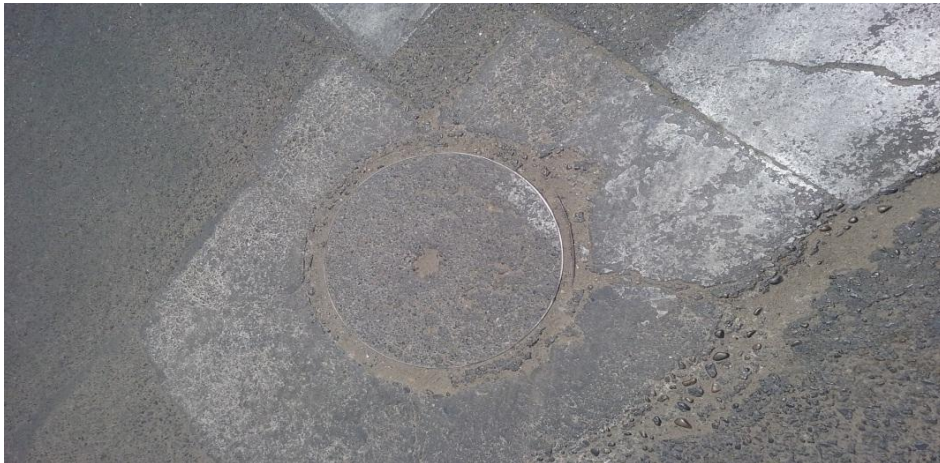
Parche y Hundimiento de buzón.

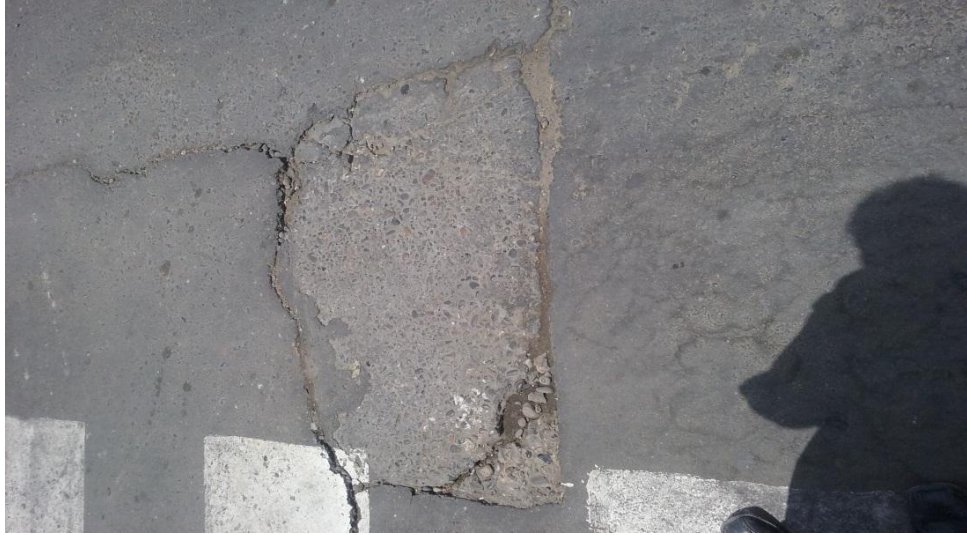
Fisura por sobre carga vehicular fisura transversal y longitudinal frente al Hotel Costa del Sol.

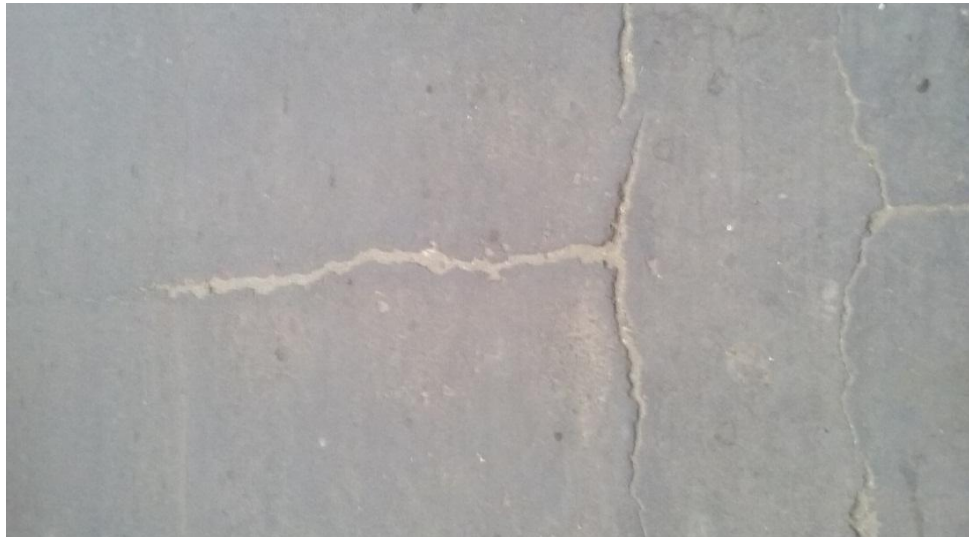
Fisura por sobre carga vehicular fisura transversal y longitudinal frente al Hotel Costa del Sol.

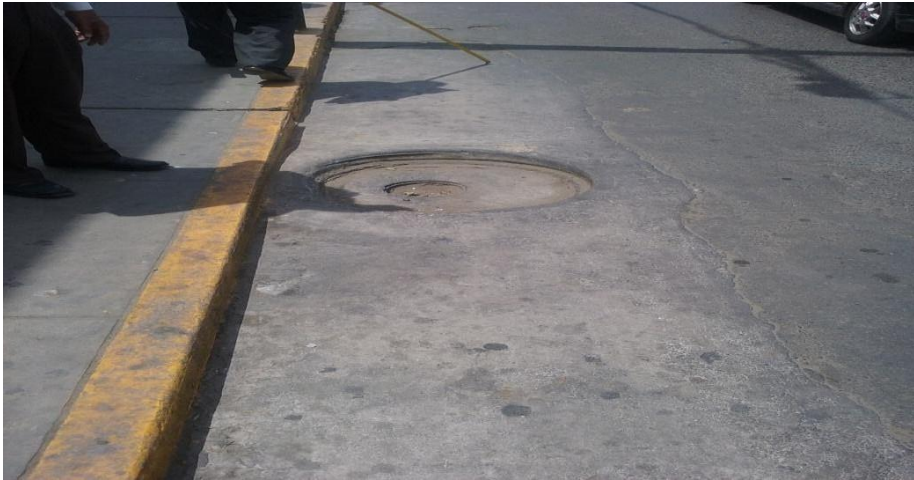
Parche de corte utilitario

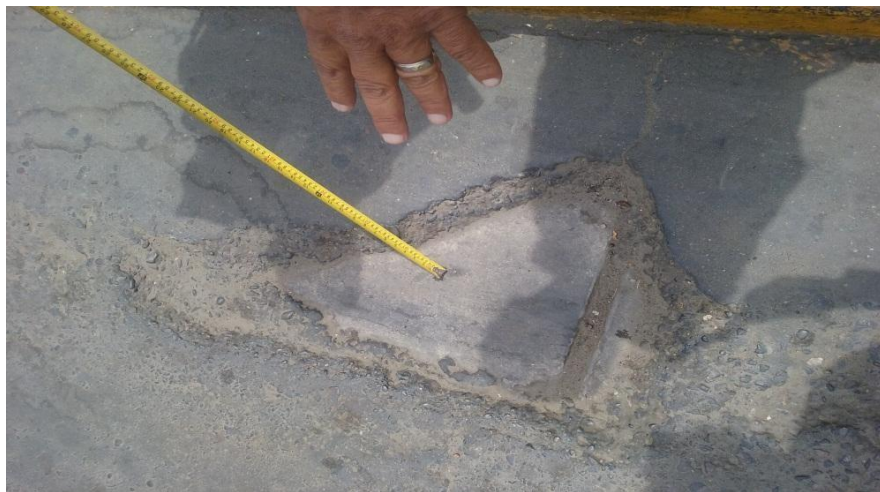
En la parte inferior se observa el pavimento rígido con losa de concreto simple con su respectiva junta de dilatación y por encima una capa de pavimento flexible de 2 plg de espesor.  
Pavimento de asfalto en frío. Ubicado frente a la iglesia adventista N° 675

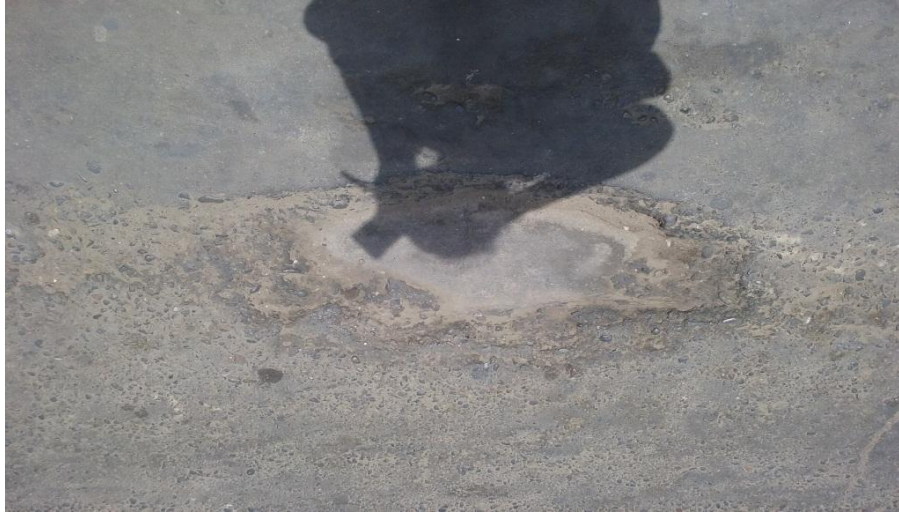
Fig.09 Deterioro de pavimento flexible por exceso de agua y humedad

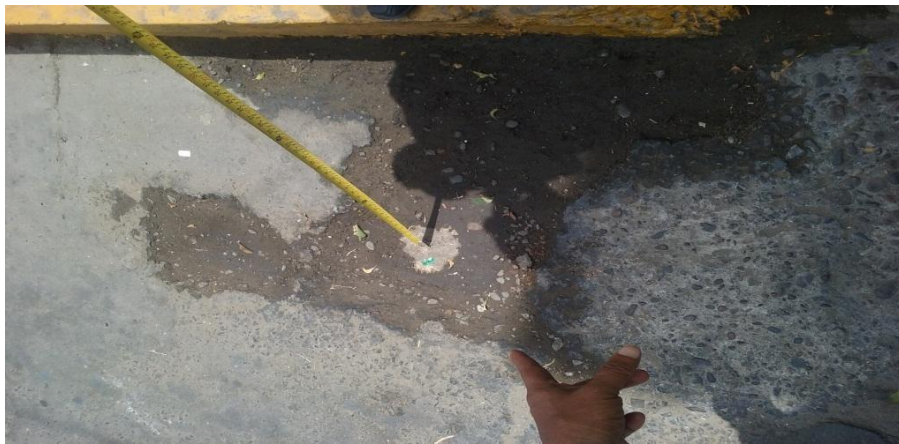
Erosión y desgaste del pavimento

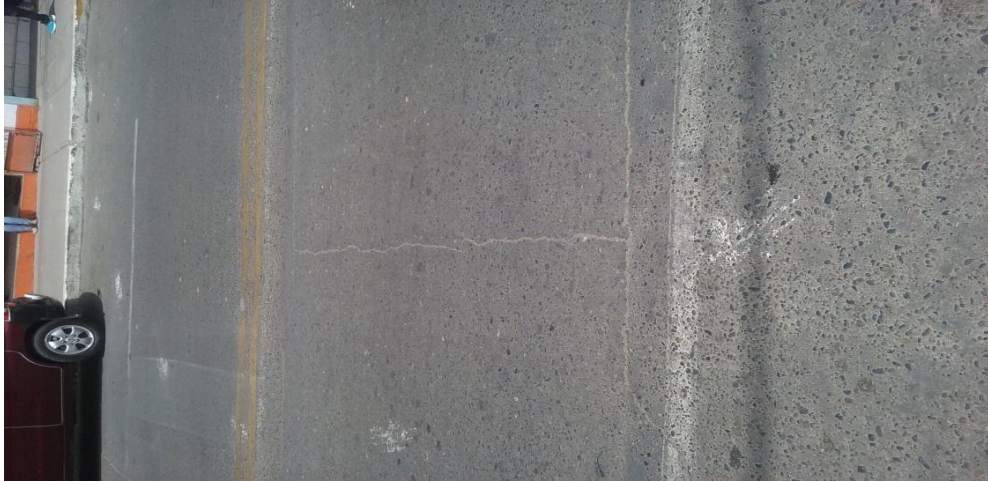
Fisura longitudinal y transversal separadas por 1 a 1.50 cm frente botica felicidad

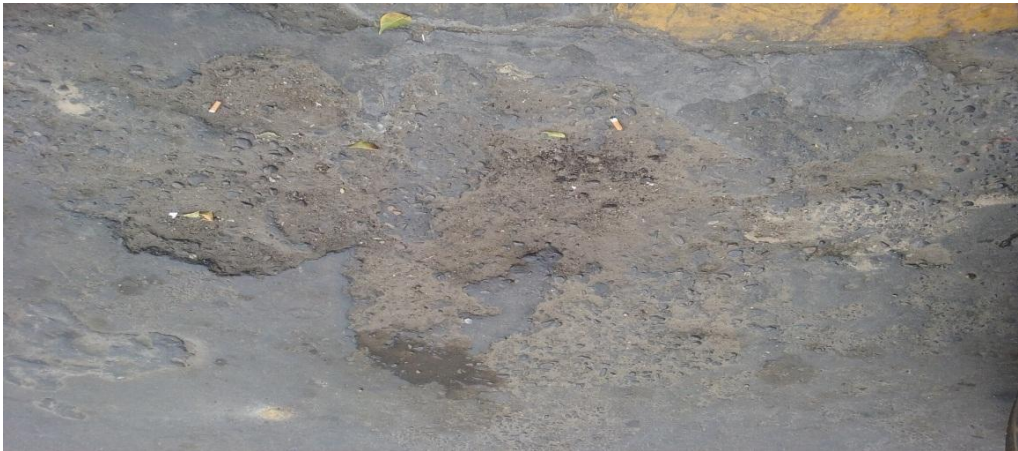
Abultamiento

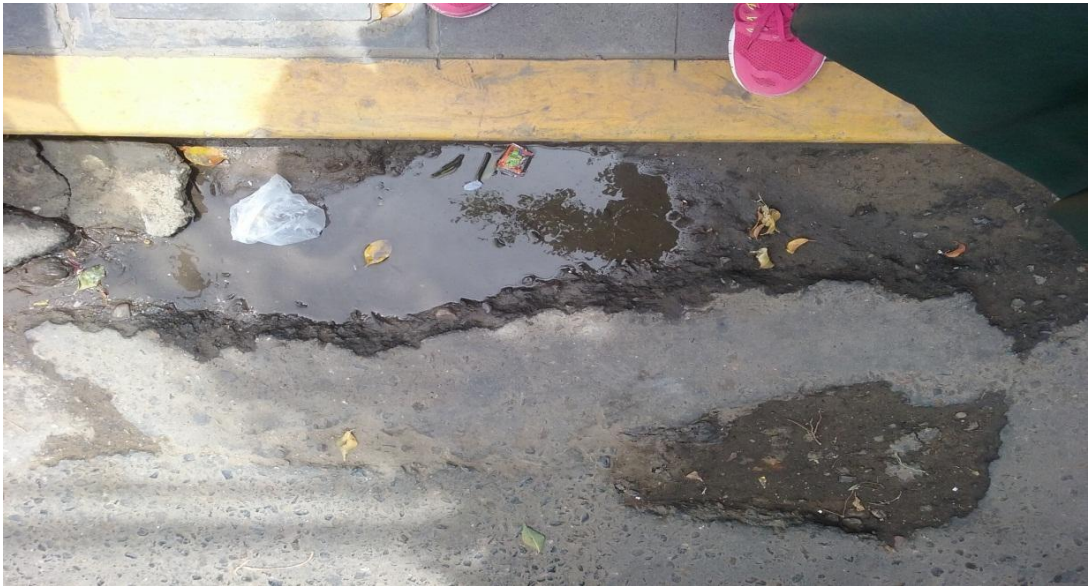
Bache
