**UNIVERSIDAD CATÓLICA LOS ÁNGELES  
CHIMBOTE**

DETERMINACIÓN Y EVALUACIÓN DE LAS  
PATOLOGÍAS DEL CONCRETO PARA OBTENER EL  
ÍNDICE DE INTEGRIDAD ESTRUCTURAL DEL  
PAVIMENTO Y LA CONDICIÓN OPERACIONAL DE LA  
SUPERFICIE DE LAS PISTAS DEL JIRÓN HUÁSCAR,  
DISTRITO DE CALLERIA, PROVINCIA DE CORONEL  
PORTILLO, DEPARTAMENTO DE UCAYALI,  
ABRIL - 2016

**TESIS PARA OPTAR EL TÍTULO PROFESIONAL DE  
INGENIERO CIVIL**

BACH. DIMAS TANANTA ANGULO

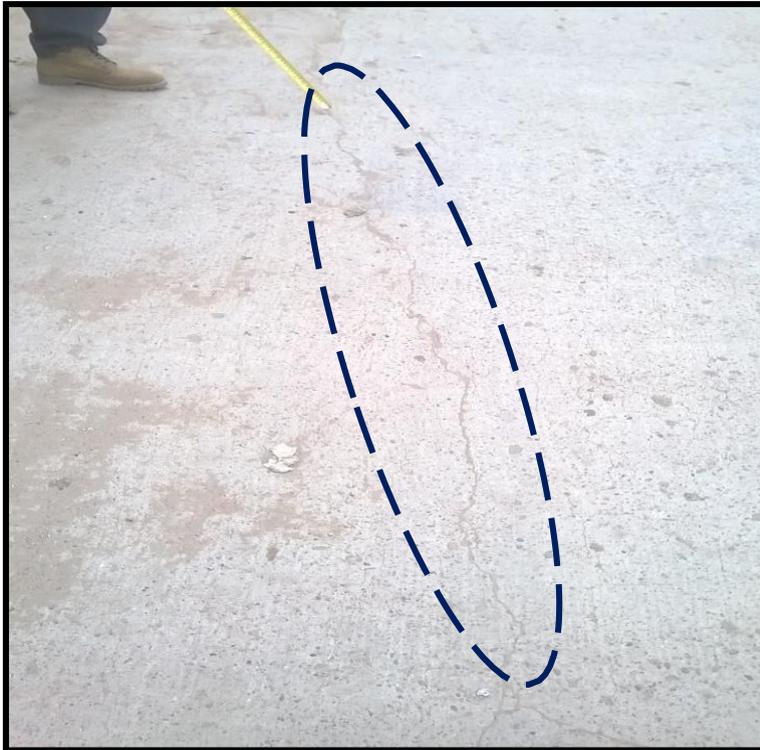
*Figura 130:* Se observa una grieta de esquina de media severidad.

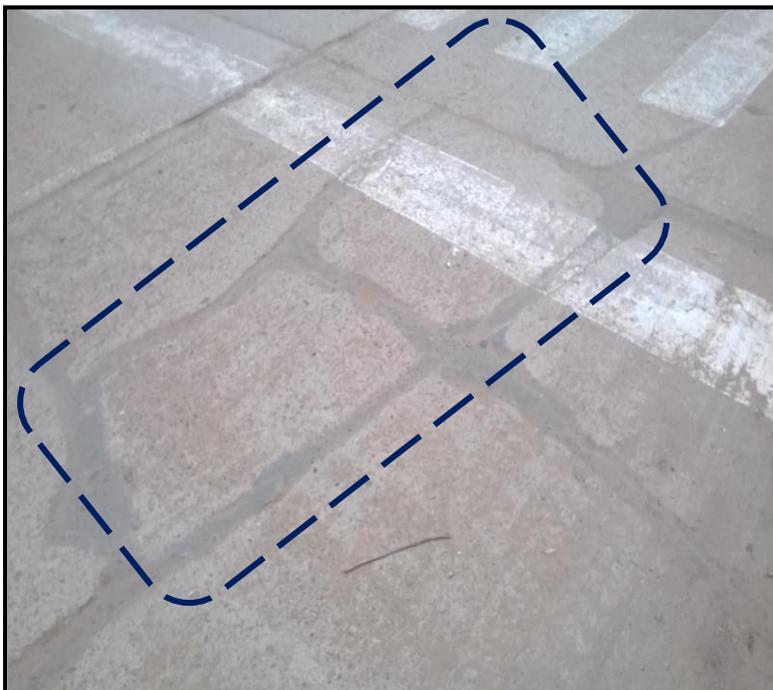
*Figura 131:* Presencia de una grieta lineal de baja severidad.

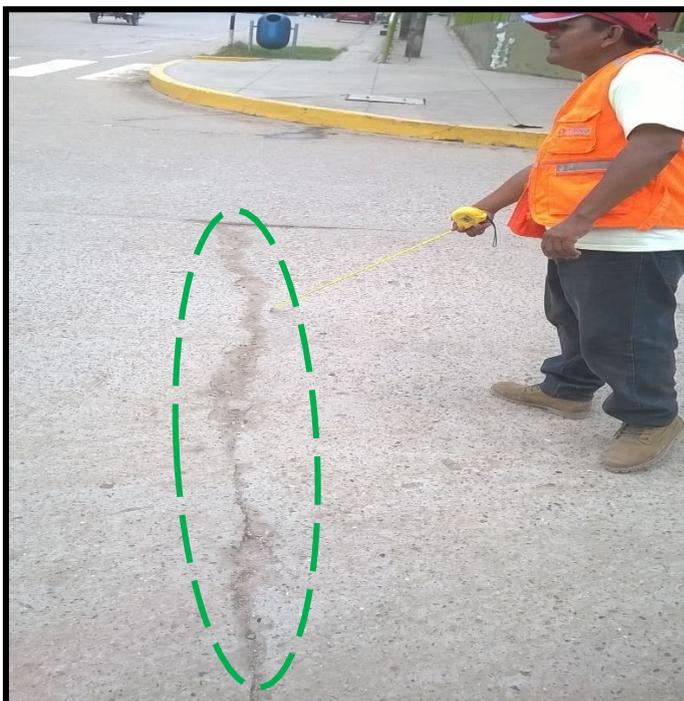
*Figura 135:* Se observa una losa dividida de alta severidad.

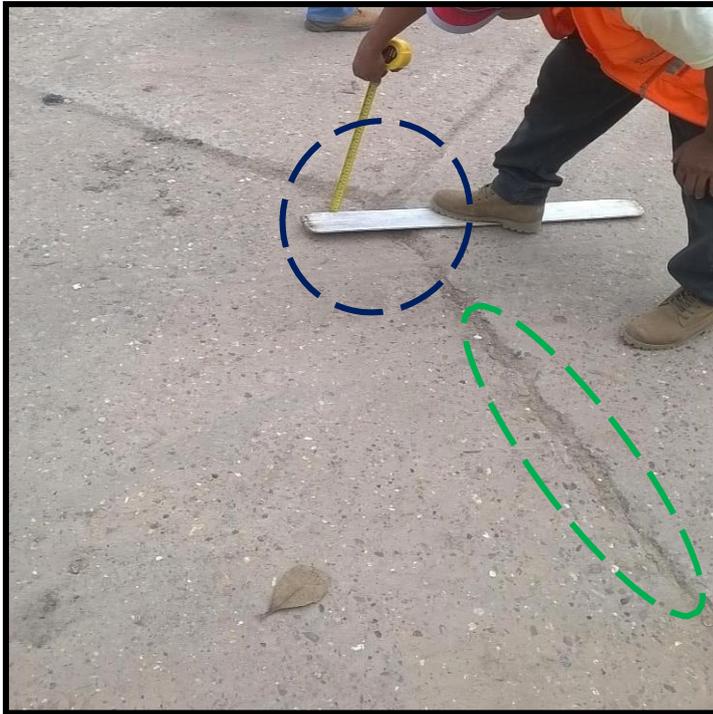
*Figura 136:* Presencia de una grieta lineal de severidad alta.

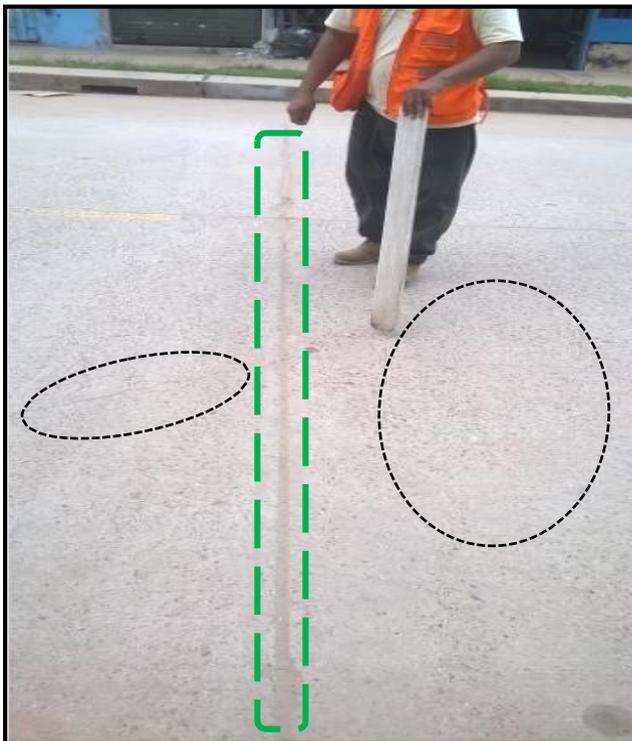
**Figura 141:** Se observa un sello de junta de alta severidad.

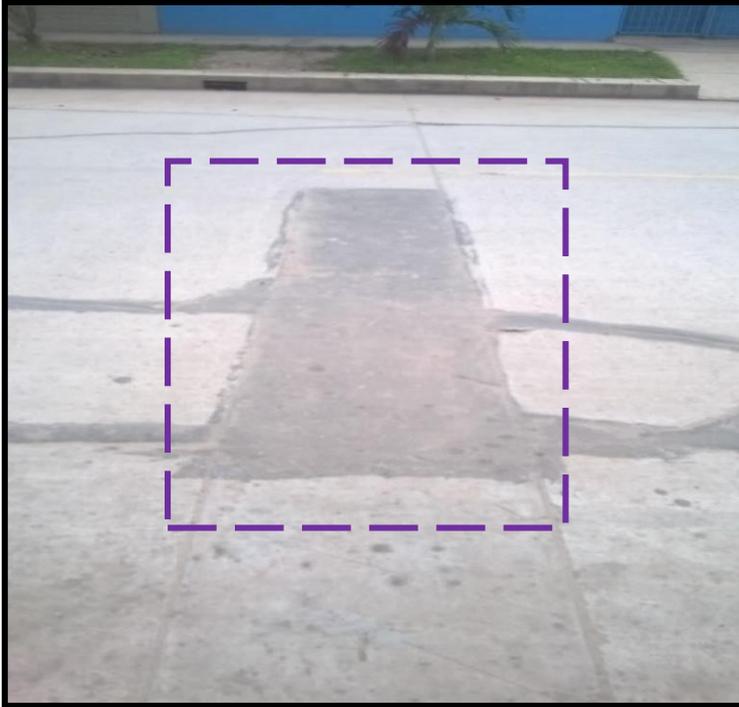
**Figura 142:** Presencia de grieta de retracción y sello de junta de baja severidad.

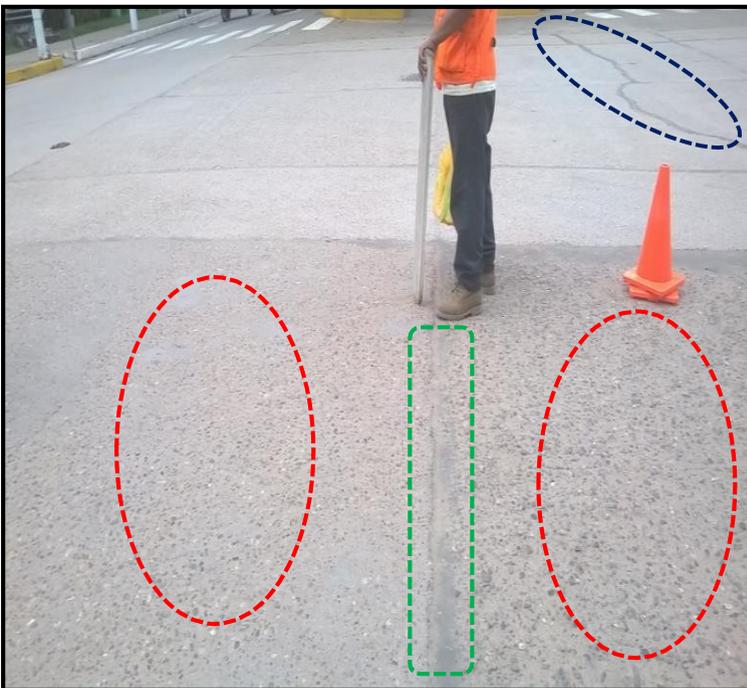
**Figura 143:** En la lámina se observa un parcheo grande de severidad baja.

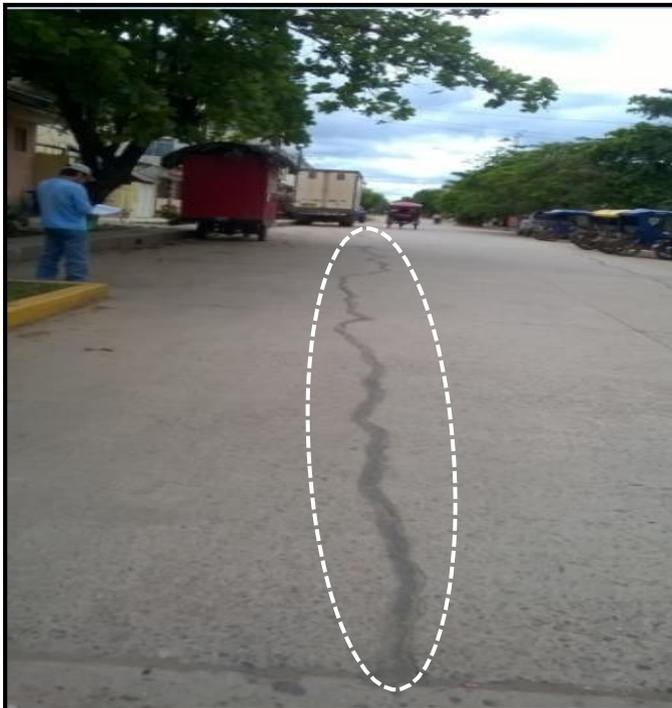
**Figura 147:** Presencia de una grieta de esquina y grieta lineal de baja severidad.

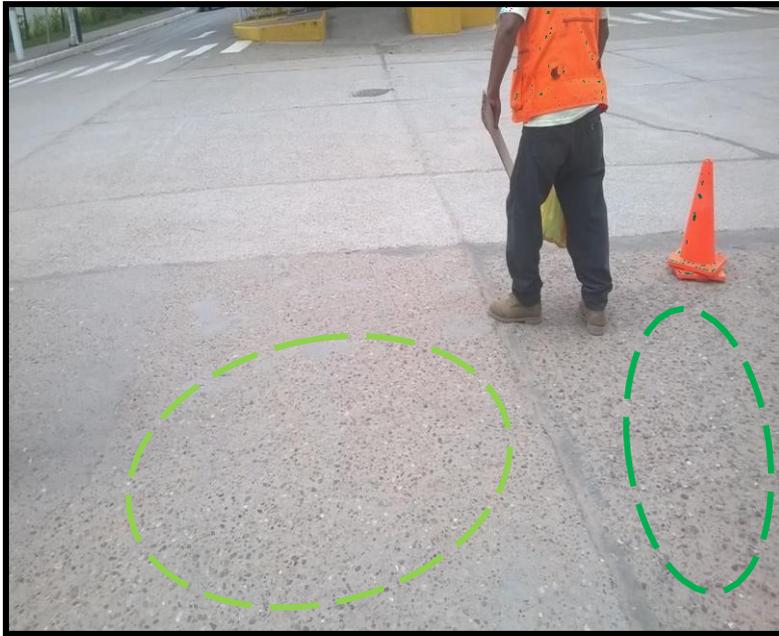
**Figura 148:** Representación de una grieta lineal de severidad alta.

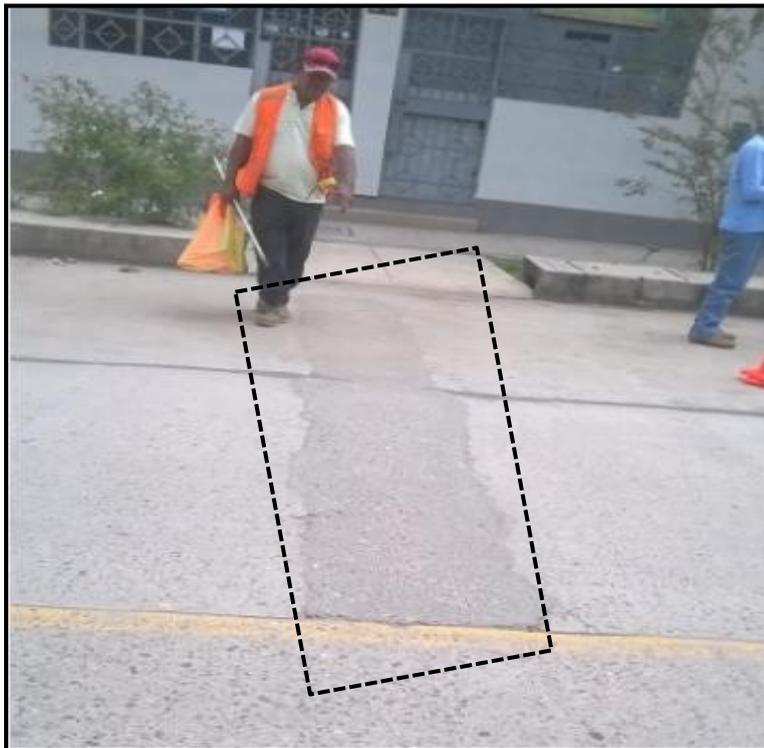
**Figura 149:** Presencia de pulimento de agregados.

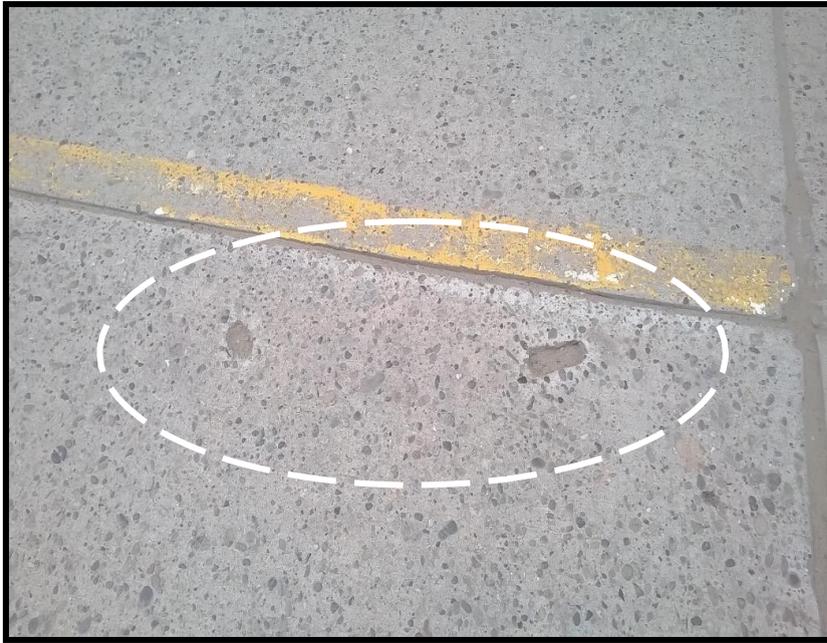
**Figura 150:** Existencia de un parche grande de nivel de severidad baja.

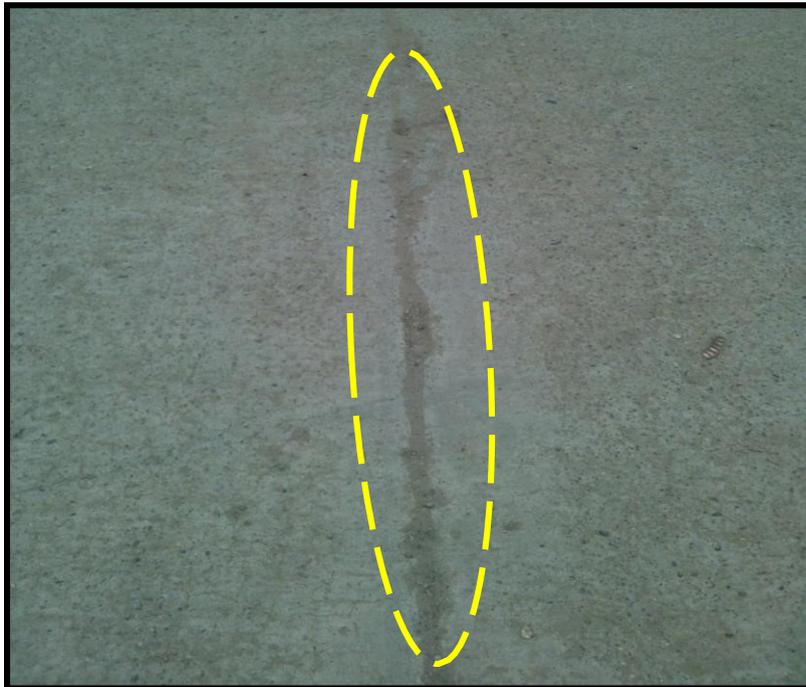
*Figura 151:* Se observa la presencia de Popouts.

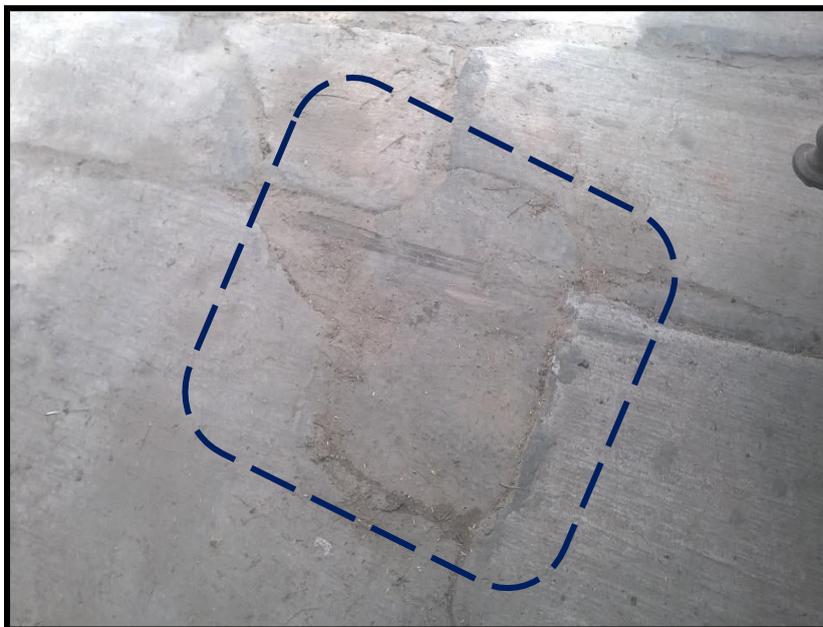
**Figura 155:** Presencia de fallas de alta severidad en la vía evaluada.

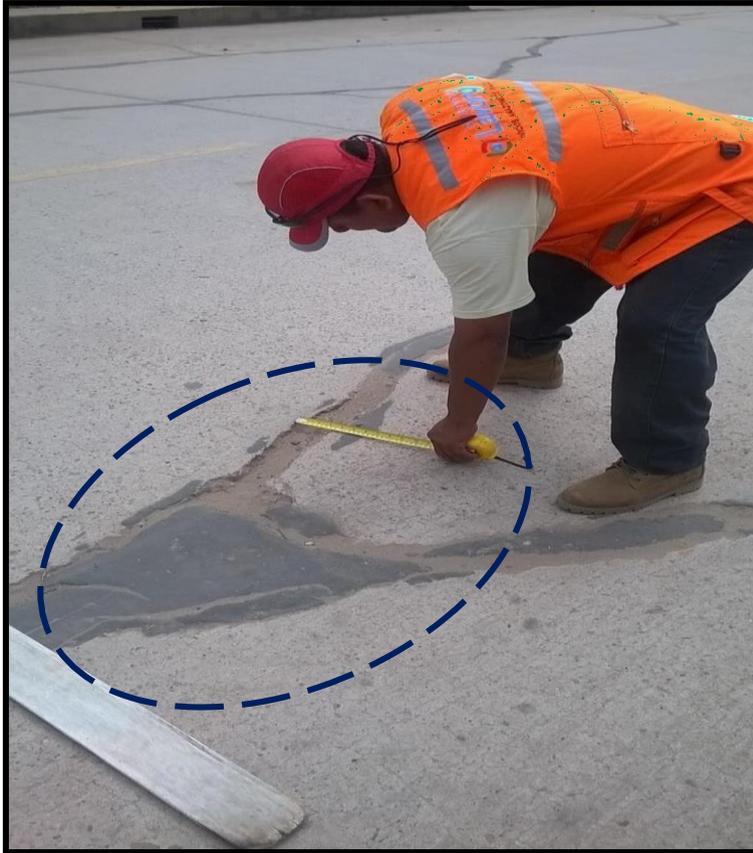
**Figura 156:** Se observa un parcheo pequeño de media severidad.

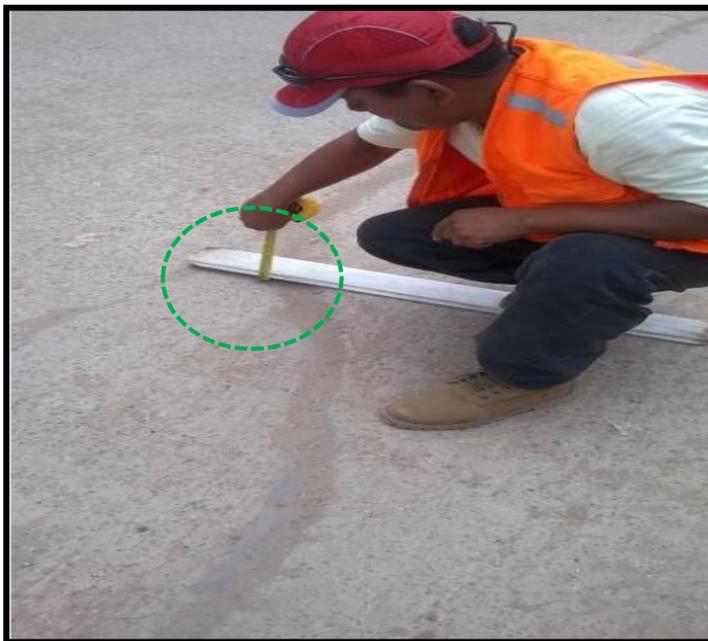
*Figura 157:* Presencia de una grieta lineal de alta severidad.
