**UNIVERSIDAD CATÓLICA LOS ÁNGELES DE
CHIMBOTE**

Determinación y Evaluación de las patologías del
concreto en el muro de contención del margen derecho del
rio Vizcarra (0+000 – 1+200) del distrito de La Unión,
Provincia de Dos de Mayo, departamento de Huánuco –
2018

Tesis para optar el título profesional de:

Bach. Yessenia Solanch Simeón Chávez

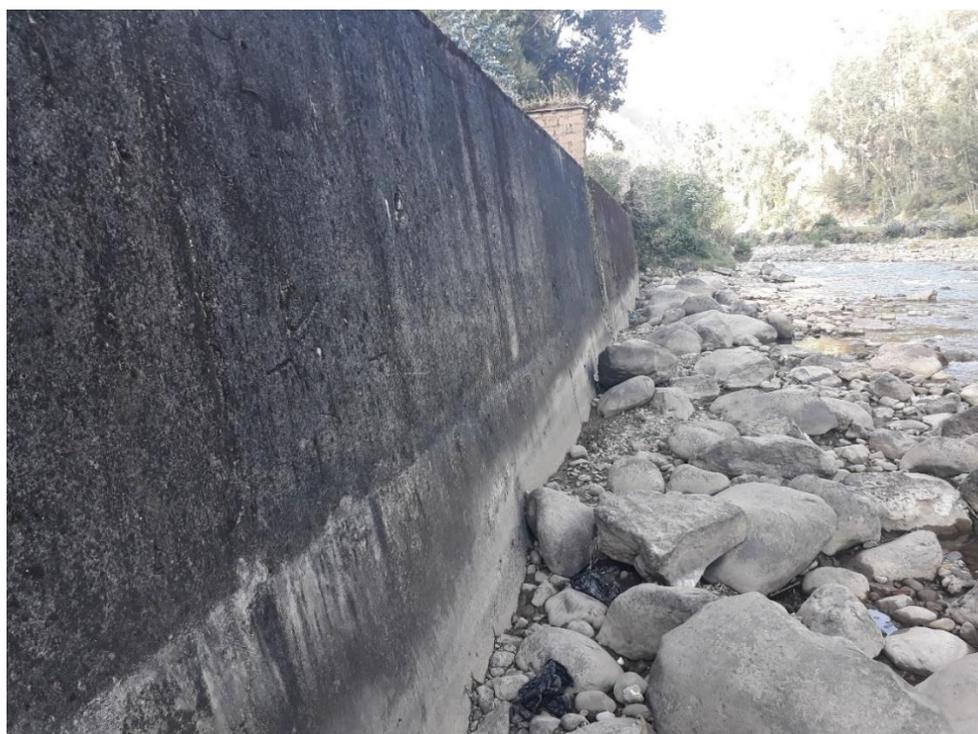
Imagen 10: Donde se aprecia la patología severa de Moho.

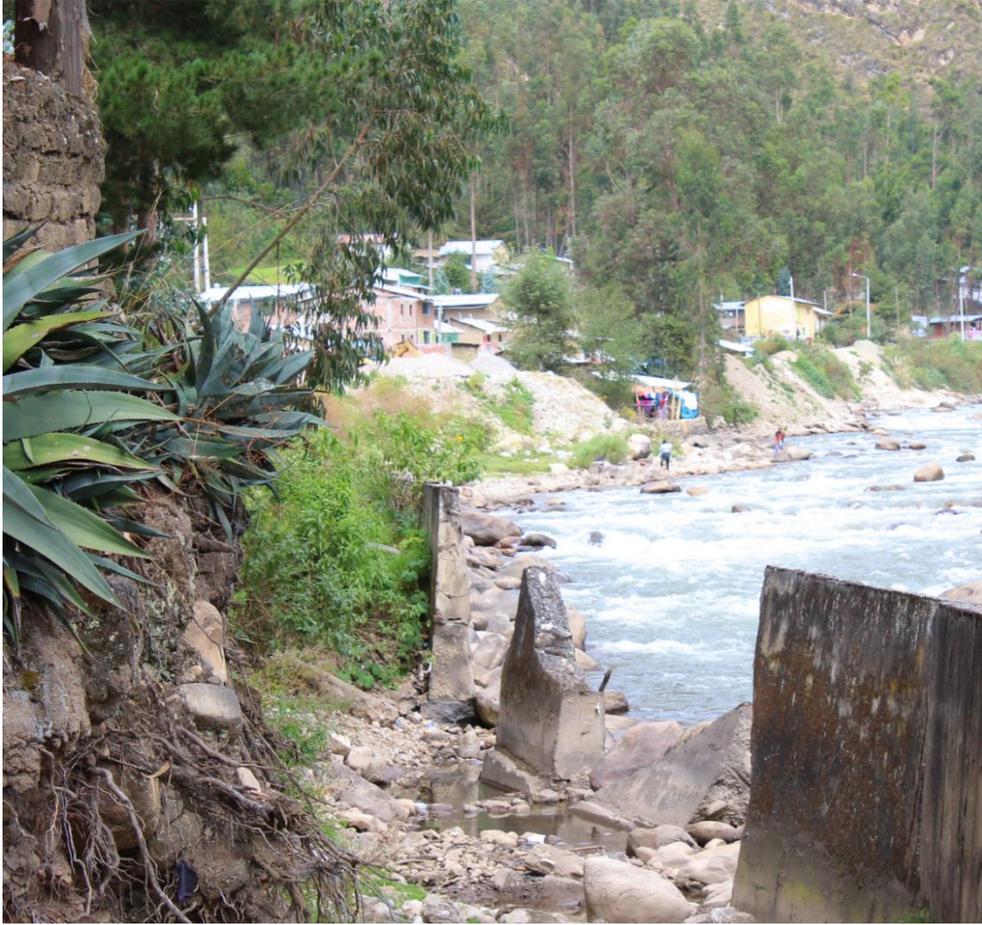
Imagen 11: Donde se aprecia las patologías severas de Moho y vuelco de muro.

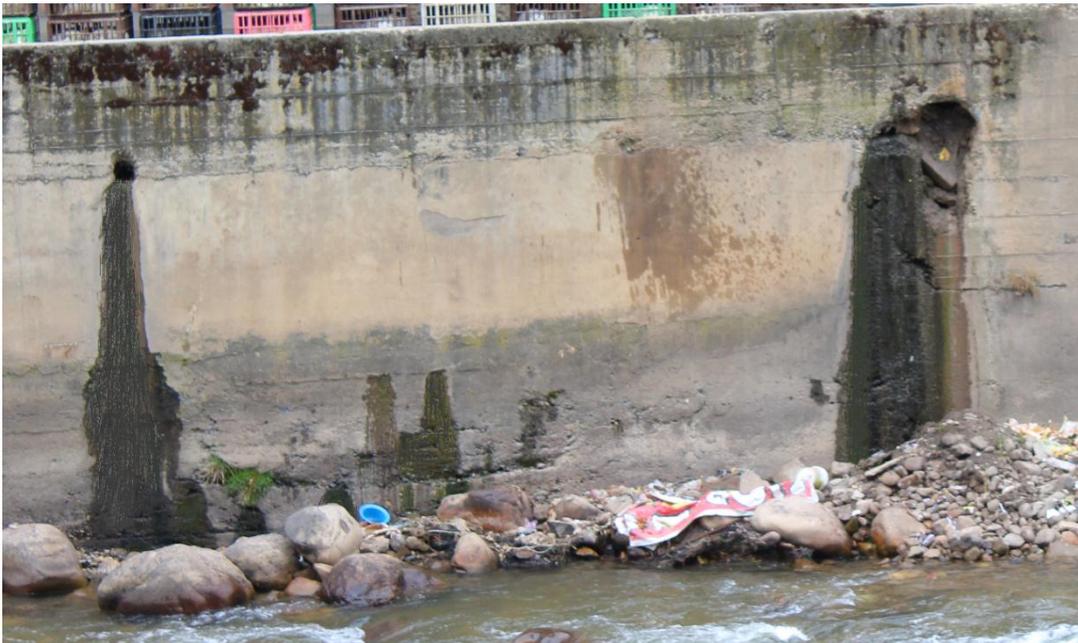
Imagen 12: Donde se aprecia las patologías severas de Moho, humedad y leve vegetación.

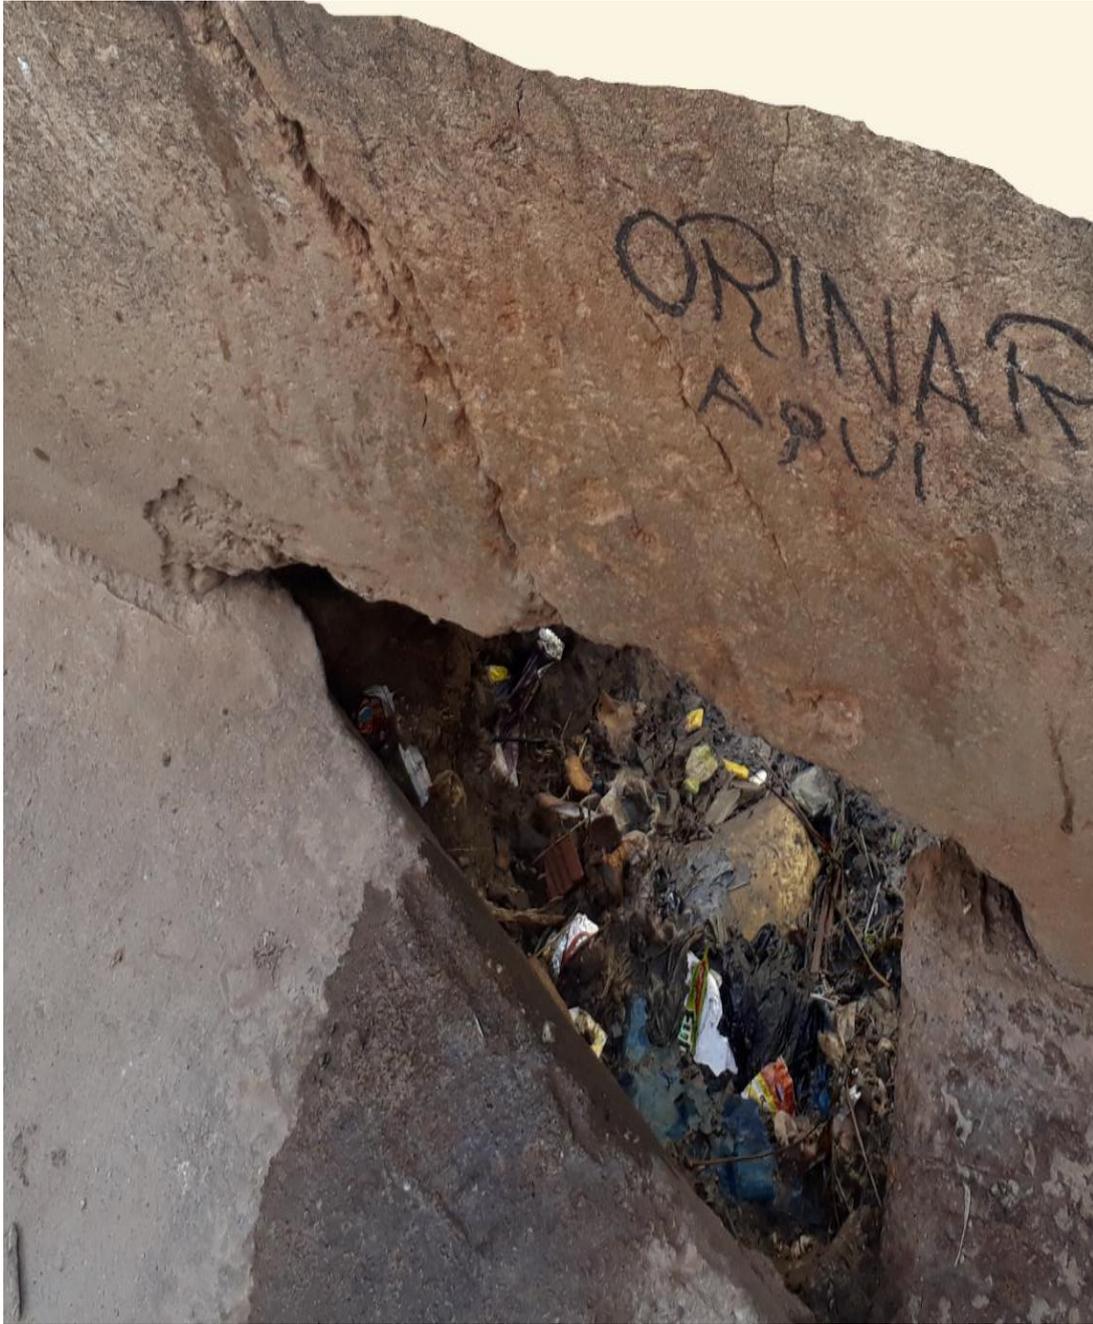
Imagen 13: Donde se aprecia las patologías severas de grieta y leve fisura.

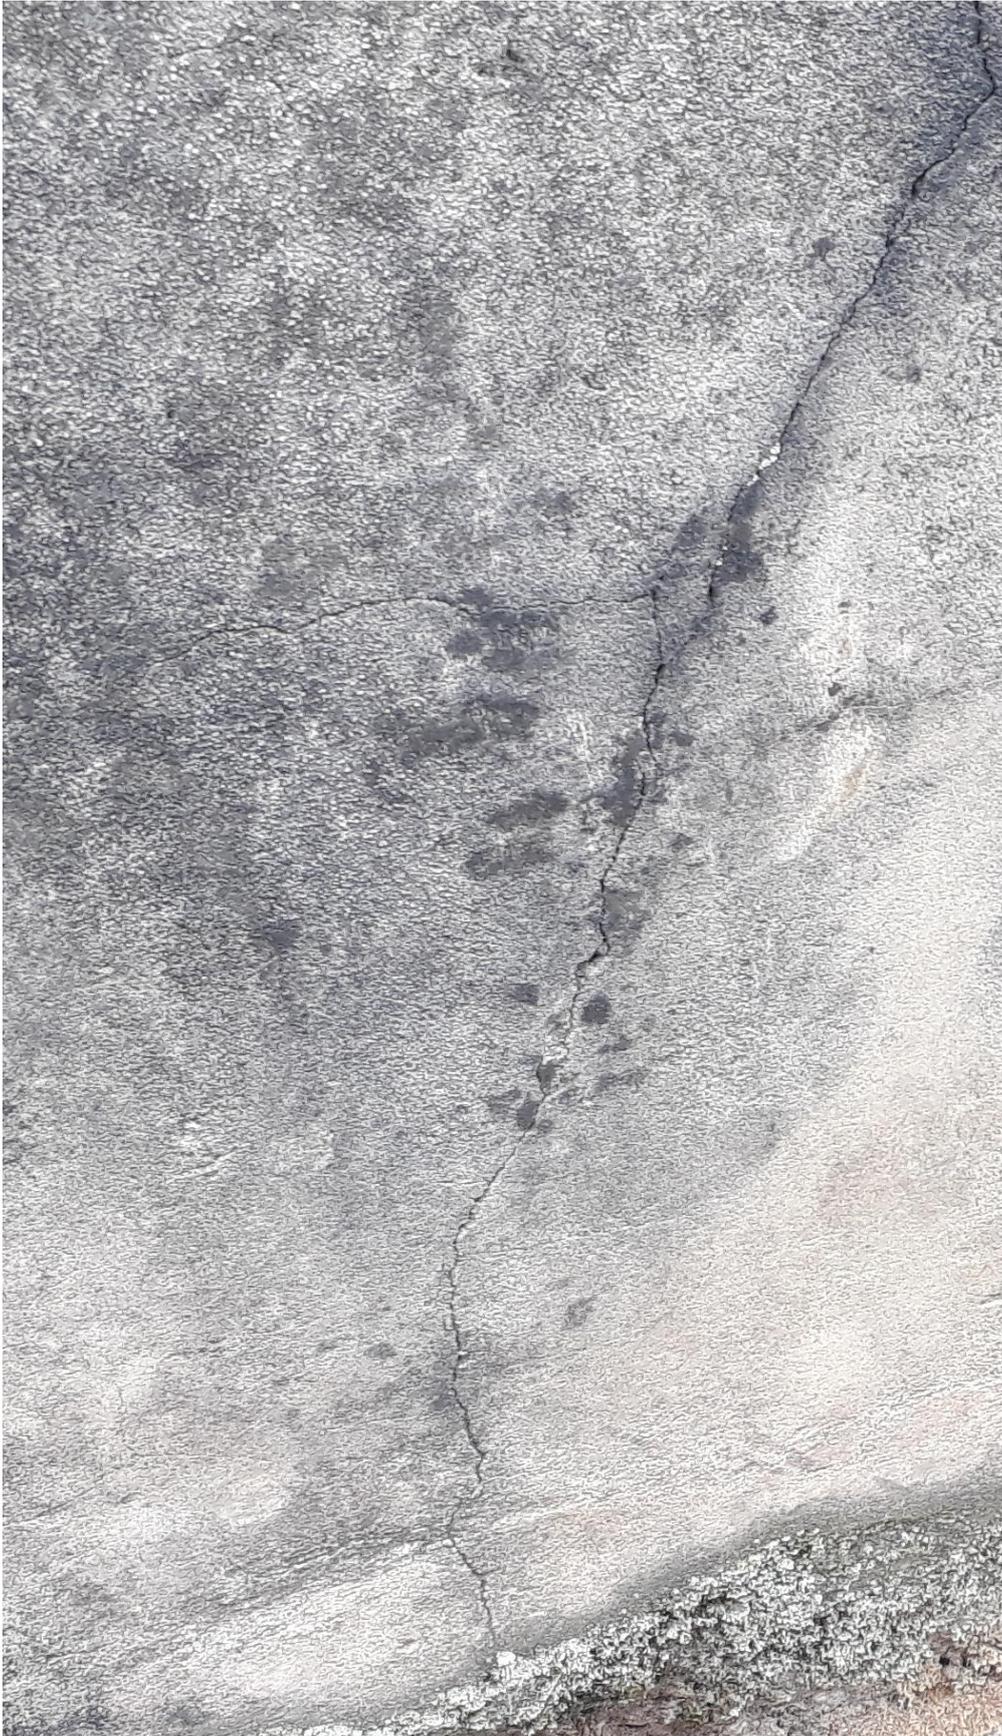
Imagen 14: Donde se aprecia las patologías moderado y leve fisura.

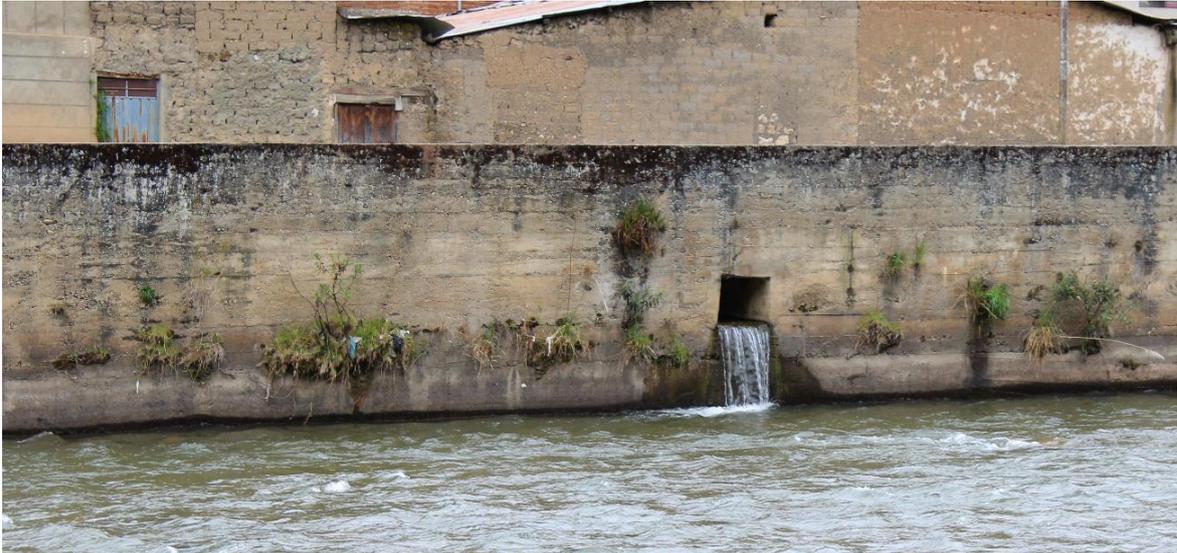
Imagen 15: Donde se aprecia las patologías severas Moho y vegetación y moderado humedad.

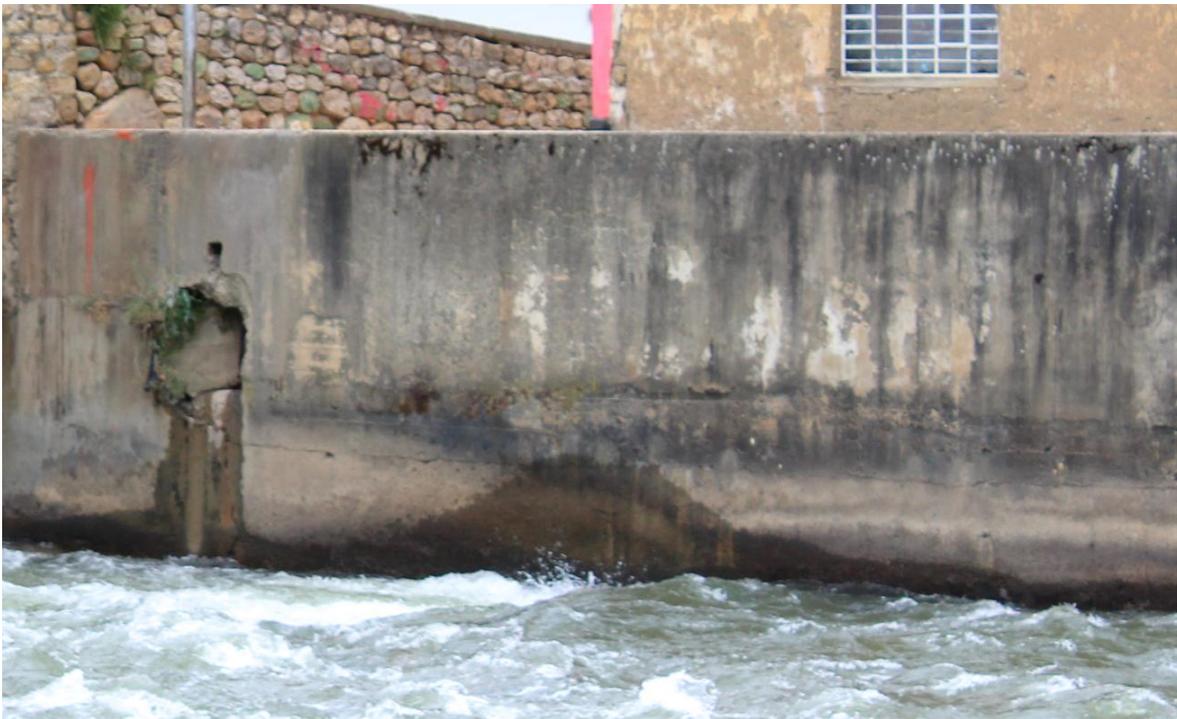
Imagen 16: Donde se aprecia las patologías severas humedad y leve Moho y vegetación.

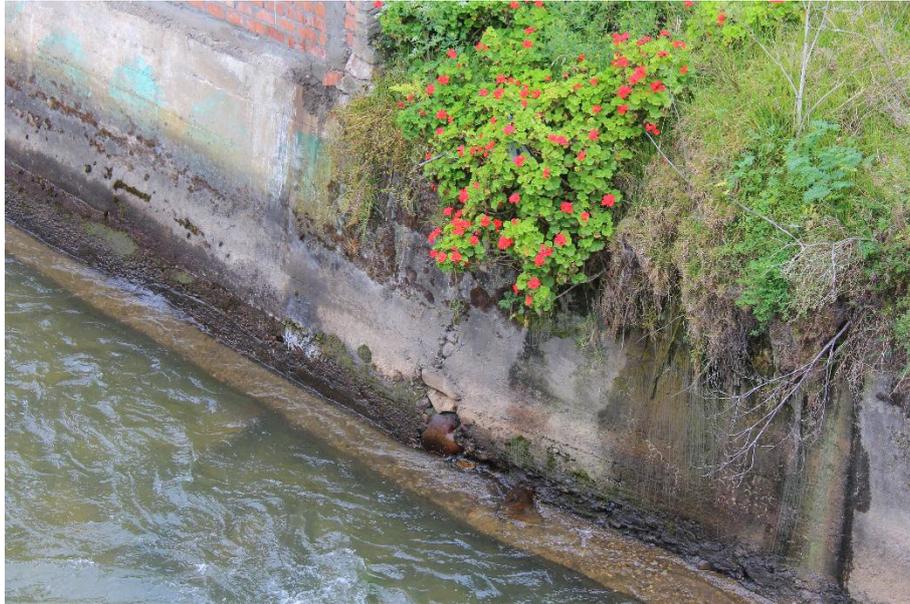
Imagen 17: Donde se aprecia las patologías severas humedad, Moho y vegetación.

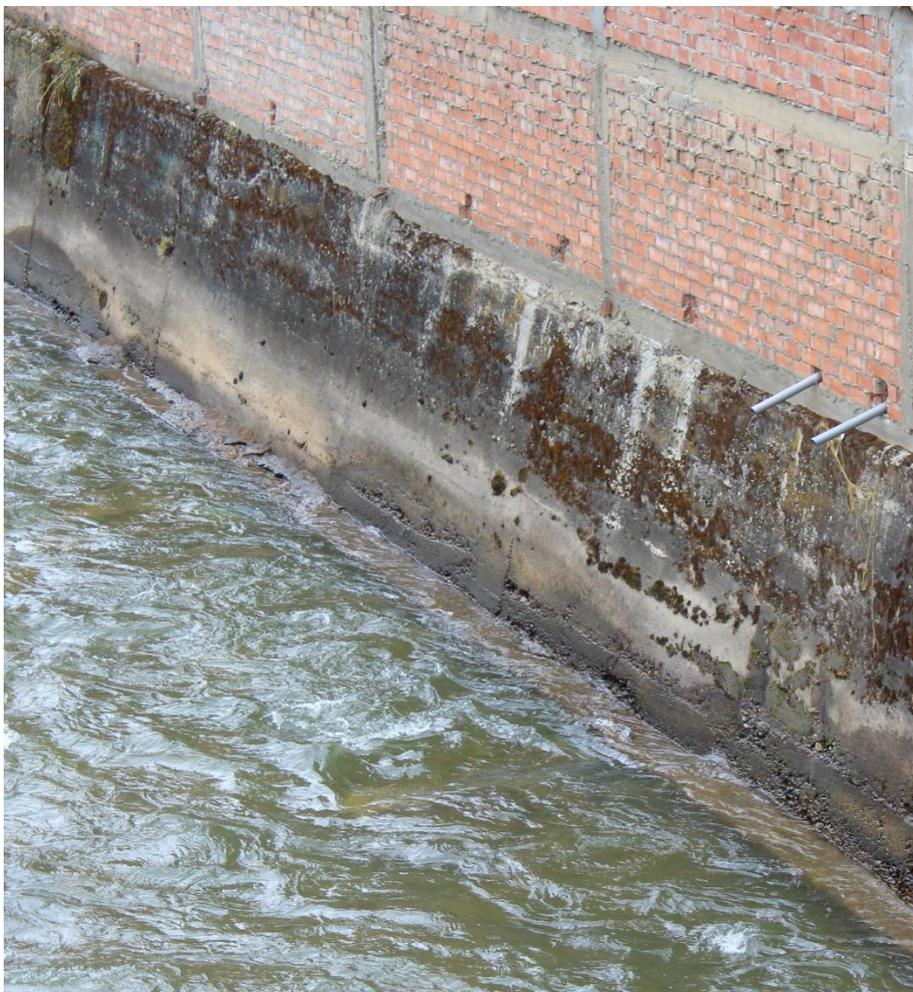
Imagen 18: Donde se aprecia las patologías severas humedad, Moho y desintegración.

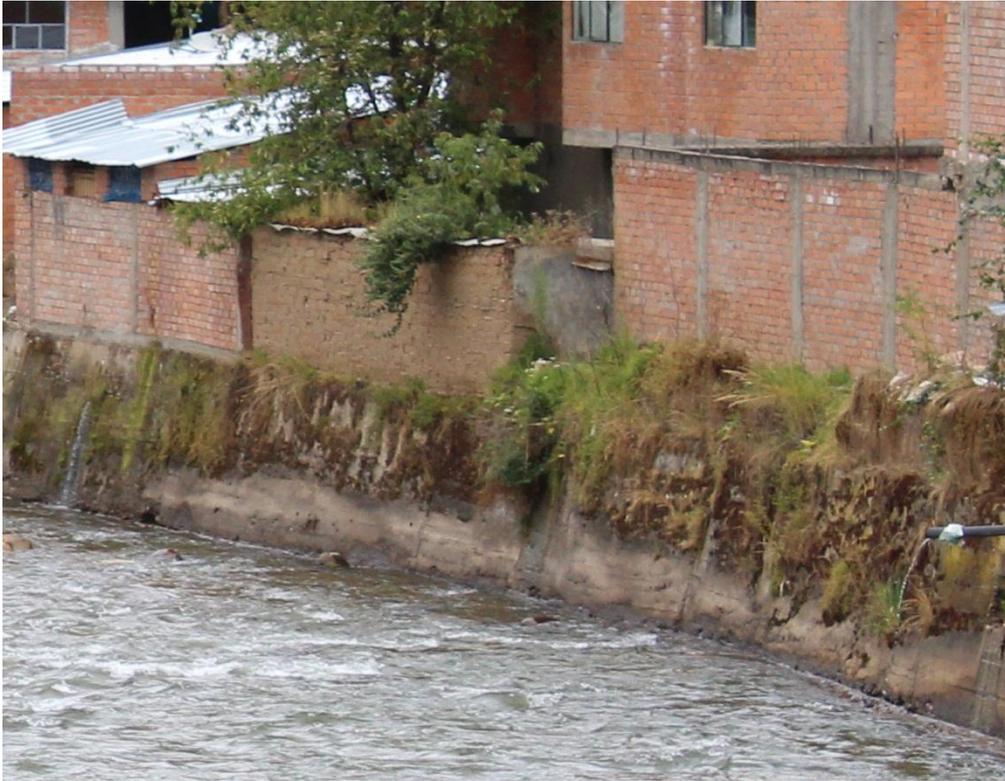
Imagen 19: Donde se aprecia las patologías severas humedad, Moho y moderado vegetación.

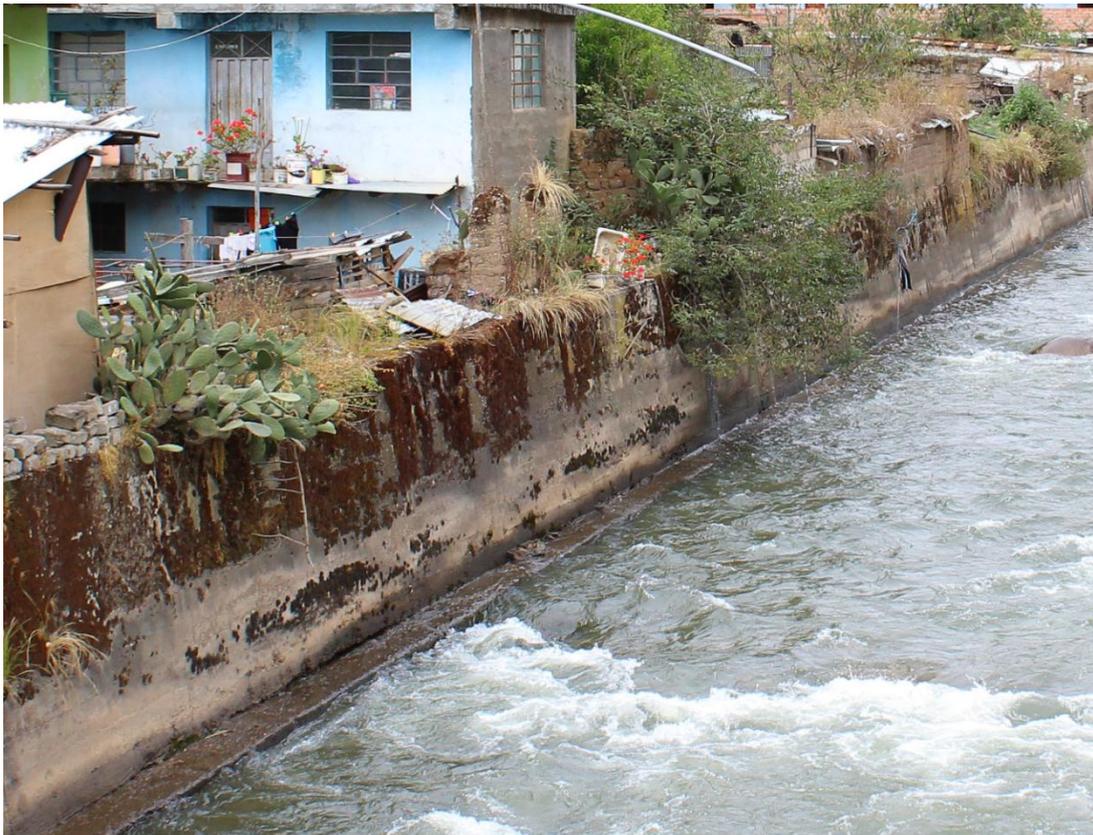
Imagen 20: Donde se aprecia las patologías severas humedad, Moho y moderado vegetación.

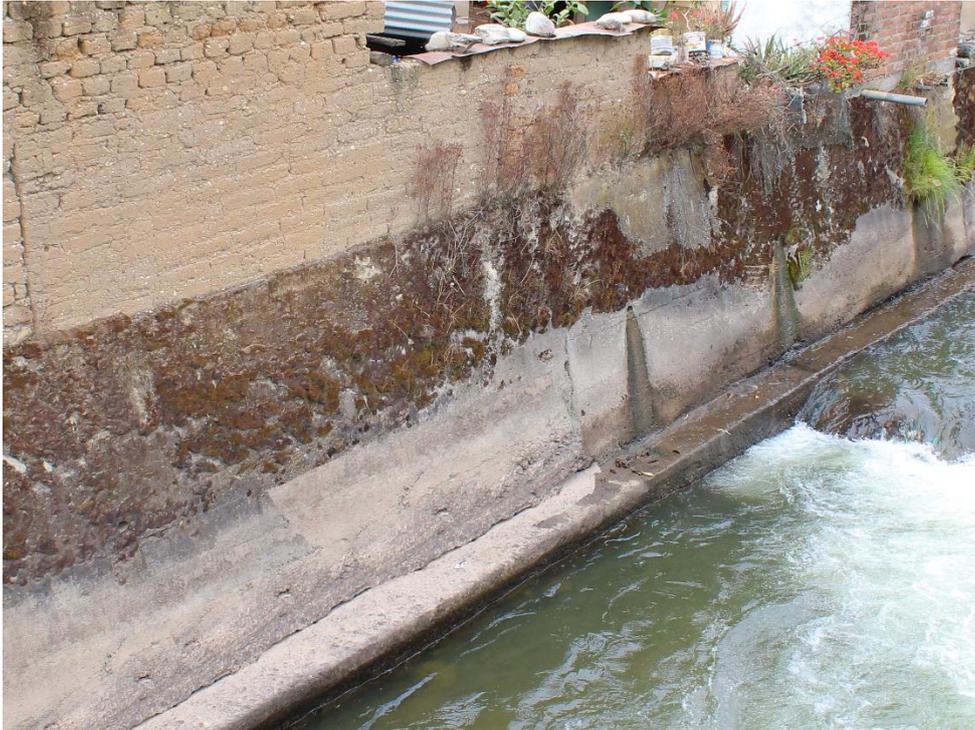
Imagen 21: Donde se aprecia las patologías severas humedad, Moho y leve vegetación.

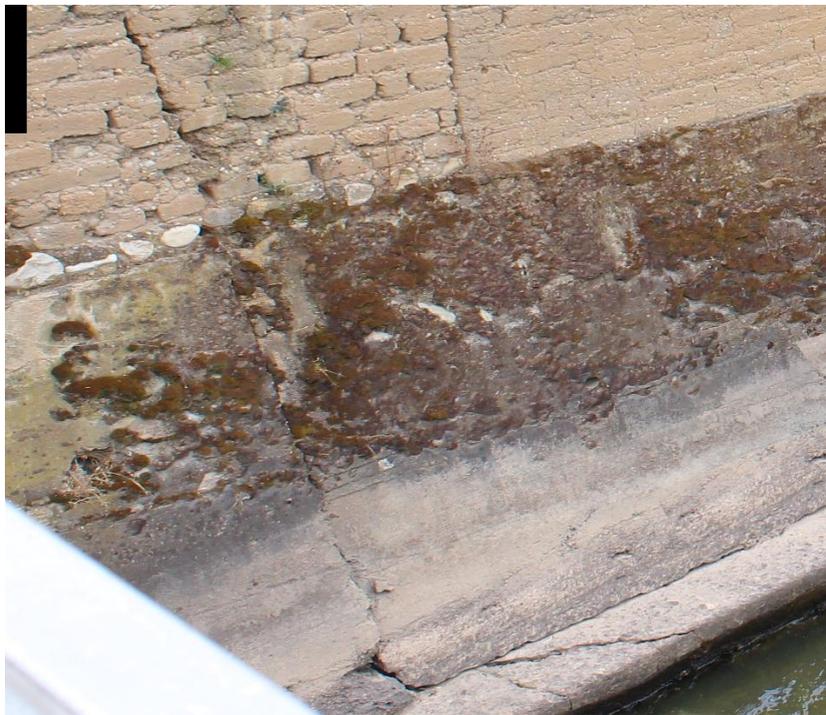
Imagen 21: Donde se aprecia las patologías de grietas leves y severas.
