**“ESTUDIO DE LAS PATOLOGÍAS EN EL PAVIMENTO  
INTERTRABADO, DEL ASENTAMIENTO HUMANO  
JOSÉ OLAYA – DISTRITO, PROVINCIA Y  
DEPARTAMENTO DE PIURA, OCTUBRE - 2013”**

**TESIS PARA OPTAR EL TÍTULO DE:**

**BACH. CHERO BENITES SUSAN STEPHANIE**

**2015**

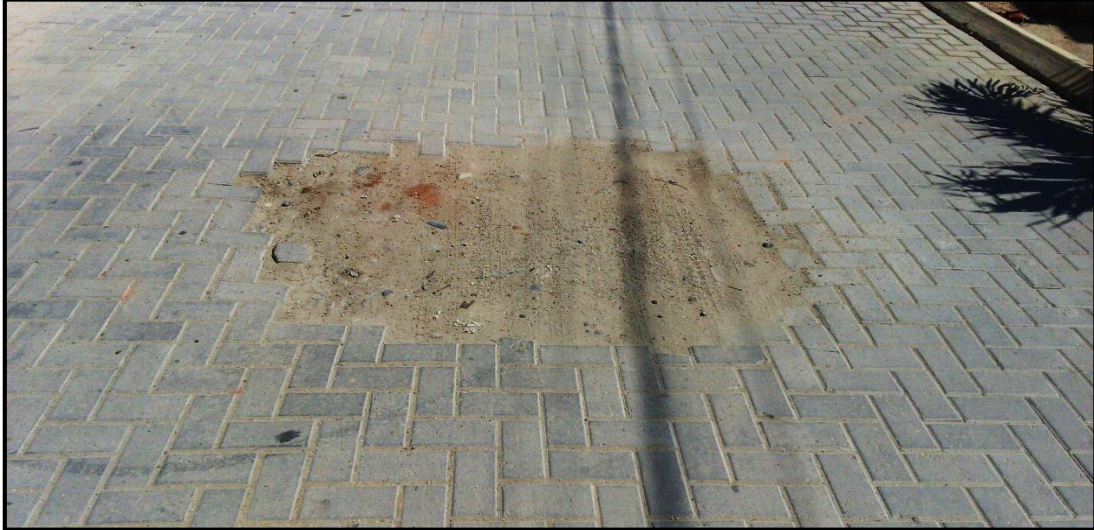
**Fotografía 01: Ahuellamiento**

*Fuente: (Propia). En el grafico 28 se puede visualizar el pavimento en mal estado por causa de una patología de ahuellamiento con un grado de severidad media.*

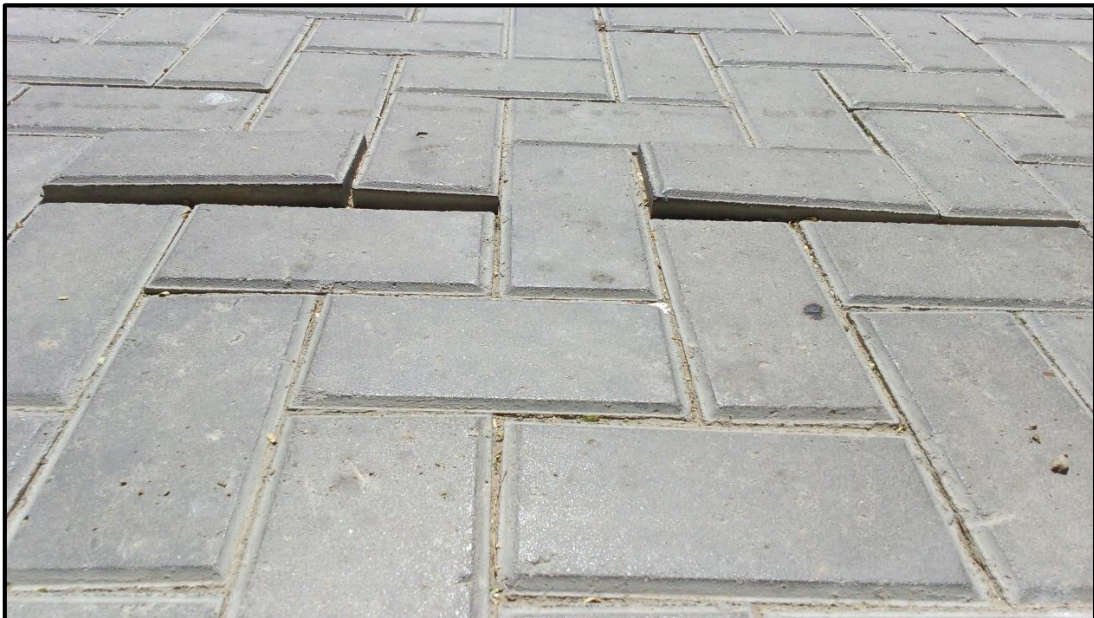
**Fotografía 02: Escalonamiento Entre Adoquines**

*Fuente: (Propia). En el grafico 29 se observa un cambio brusco de nivel entre hiladas de adoquines la cual da origen a la patología de Escalonamiento Entre Adoquines con una severidad media, ya que tiene una altura de desnivel de 1 cm.*

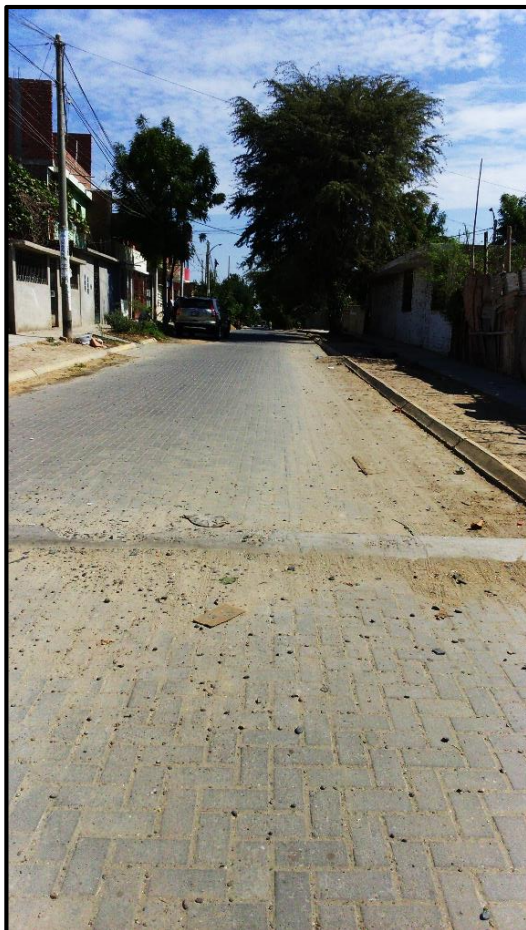
**Fotografía 03: Desgaste Superficial**

*Fuente: (Propia). Fotografía de la Calle 5 la cual se encuentra deteriorada por Causa del tipo de patología llamada Desgaste Superficial.*

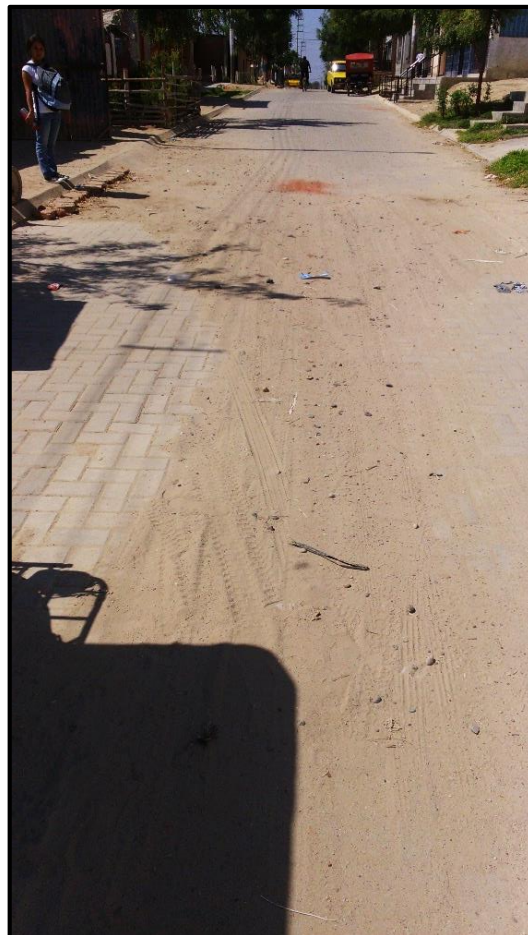
**Fotografía 04: Ahuellamiento**

*Fuente: (Propia). En la fotografía se puede visualizar que el pavimento se encuentra en mal estado debido a que Presenta Ahuellamiento con grado de Severidad alta*

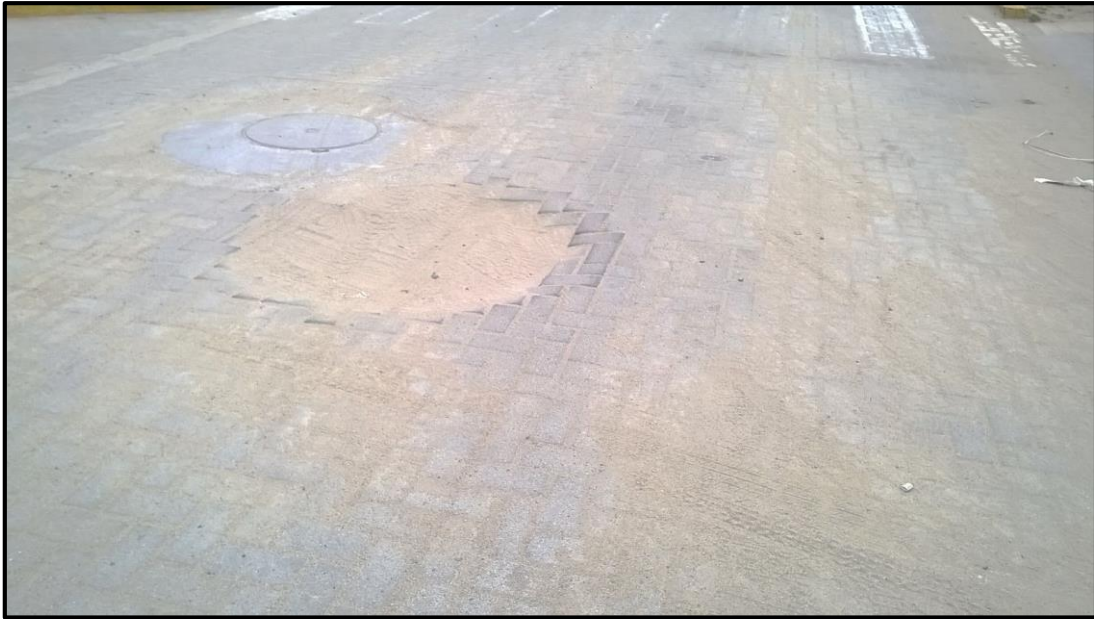
**Fotografía 05: Ahuellamiento**

*Fuente: (Propia). El Pavimento presenta una Patología de tipo Hundimiento posiblemente causado por las cargas del tránsito.*

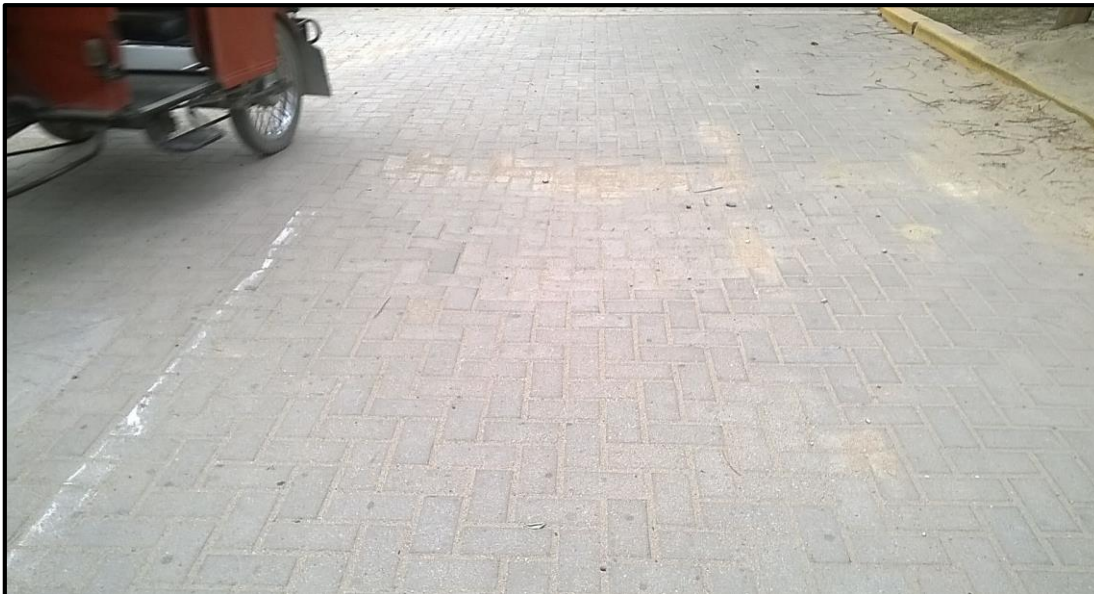
**Fotografía 06: Depresiones**

*Fuente: (Propia). En la fotografía se visualiza un hundimiento de forma circular o semejante a ella, sin pérdida de material, lo cual da origen al tipo de patología de Depresiones.*

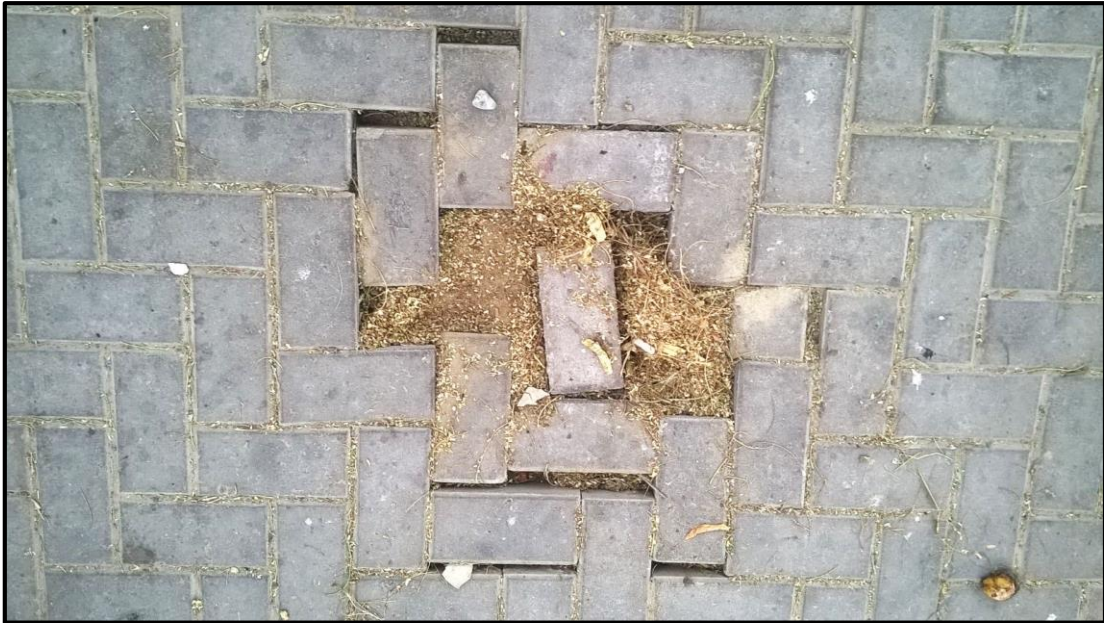
**Fotografía 07: Desplazamiento de Juntas**

*Fuente: (Propia): En la imagen se muestra que los adoquines están apartados de su alineamiento inicial*

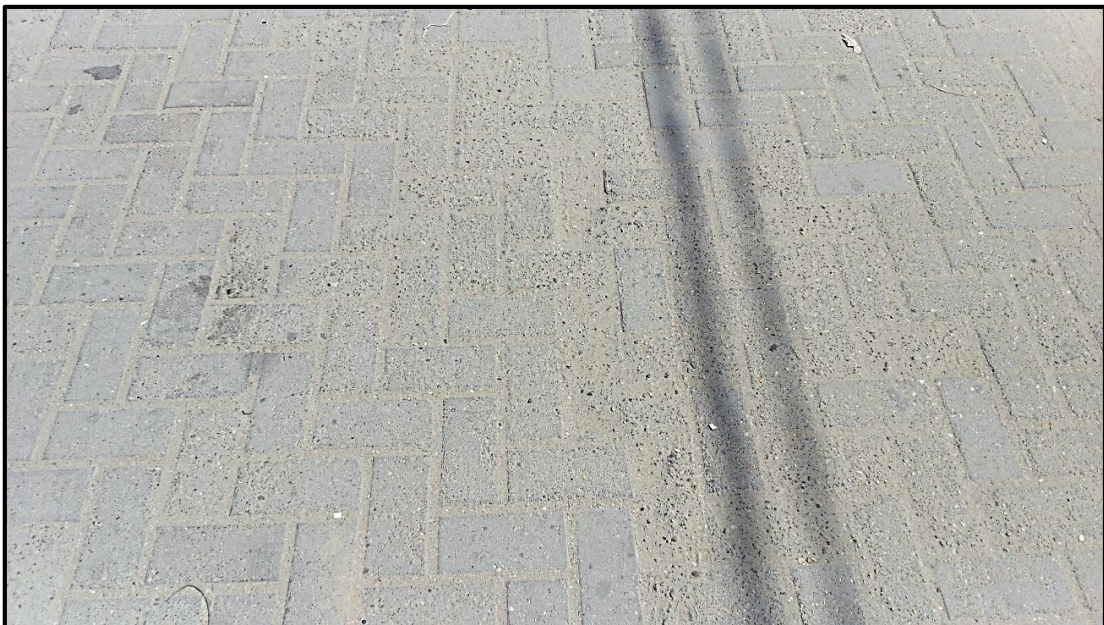
**Fotografía 08: Desgaste Superficial**

*Fuente: (Propia). En la imagen se visualiza la perdida de finos en la superficie del adoquín, creando una figura superficial rugosa*

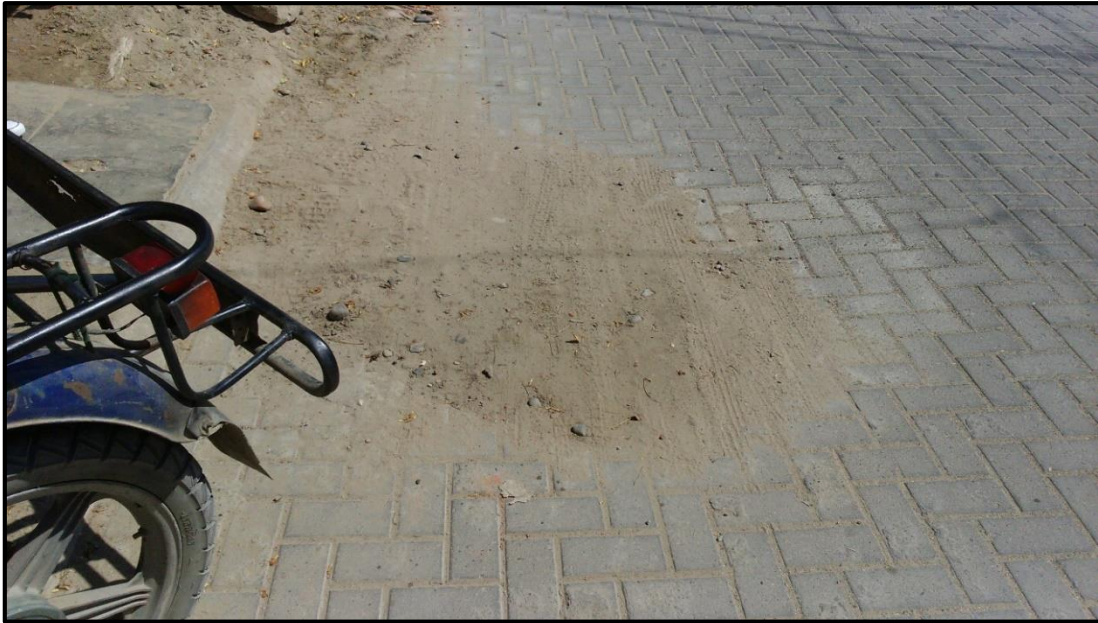
**Fotografía 09: Ahuellamiento**

*Fuente: (Propia): En la imagen se muestra una patología tipo Ahuellamiento causada por las cargas de tránsito de una moto taxi que es estacionada constantemente en dicha zona.*

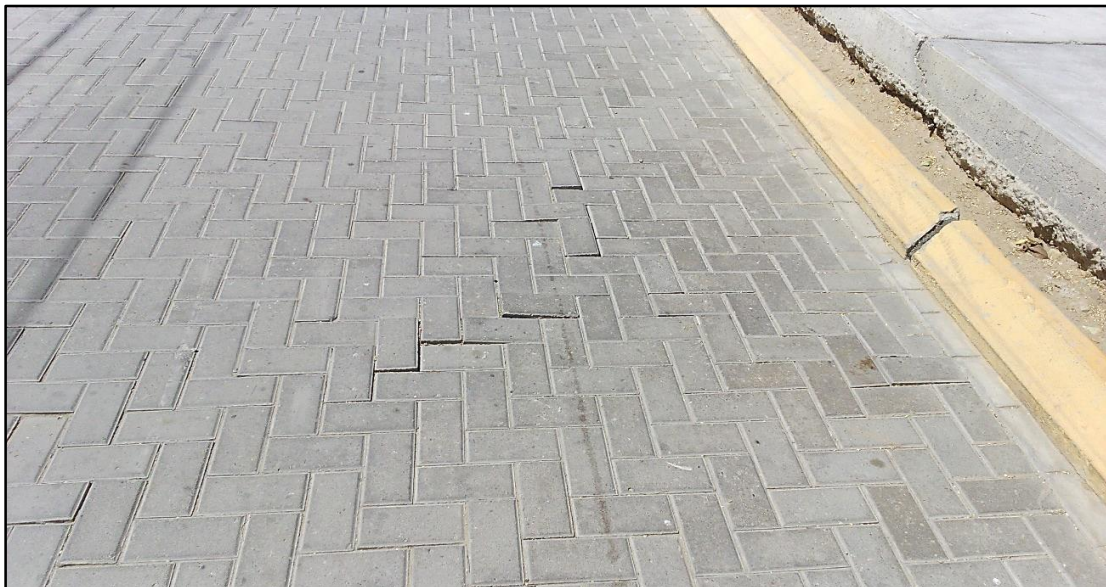
**Fotografía 10: Escalonamiento Entre Adoquines**

*Fuente: (Propia). En la imagen se visualiza la patología tipo Escalonamiento Entre Adoquines*
