UNIVERSIDAD CATÓLICA LOS ÁNGELES
CHIMBOTE

ANÁLISIS PATOLÓGICO DE LAS LOSAS DE
CONCRETO, ALREDEDOR DEL TANQUE ELEVADO
Y DE LA ZONA DE JUEGOS DE CIENCIA-
RECREACIÓN DEL PARQUE “INFANTIL” MIGUEL
CORTEZ DE LA CIUDAD DE PIURA-SEPTIEMBRE
2015

TESIS PARA OPTAR EL TÍTULO PROFESIONAL DE:
INGENIERO CIVIL.

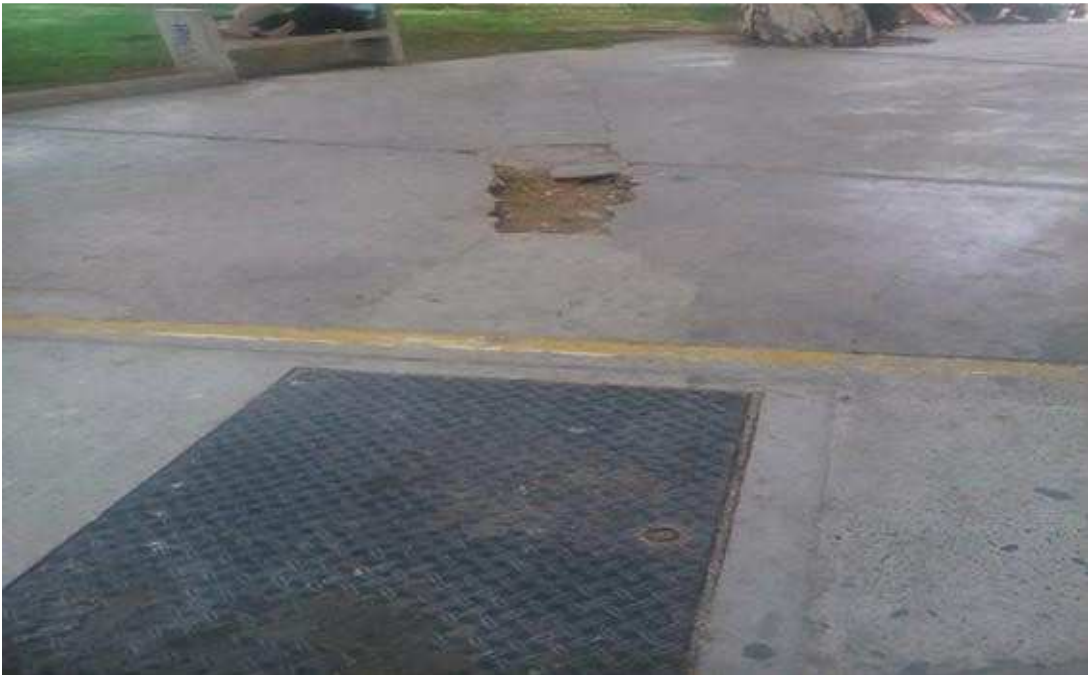
Gráfico 34: Huevo en losa

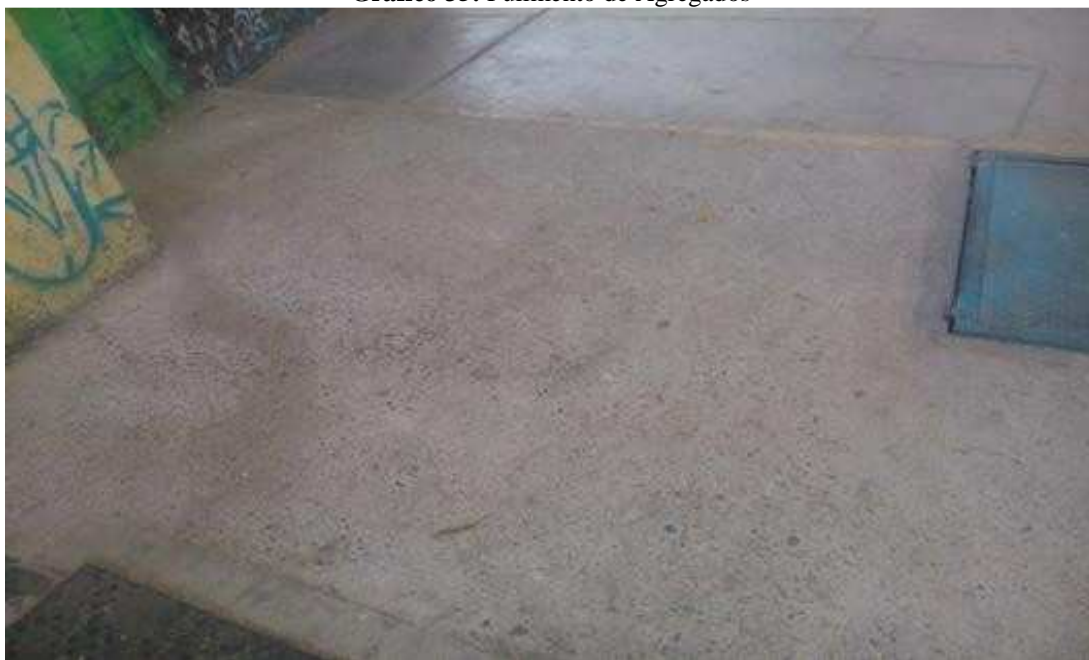
Gráfico 35: Pulimento de Agregados

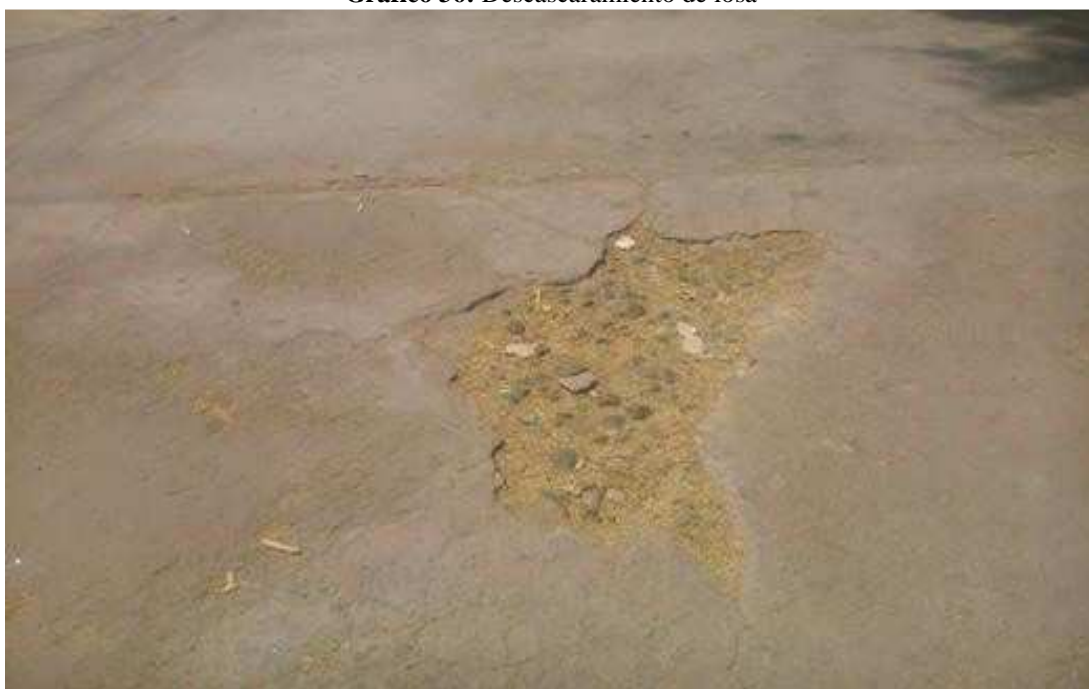
Gráfico 36: Descascaramiento de losa

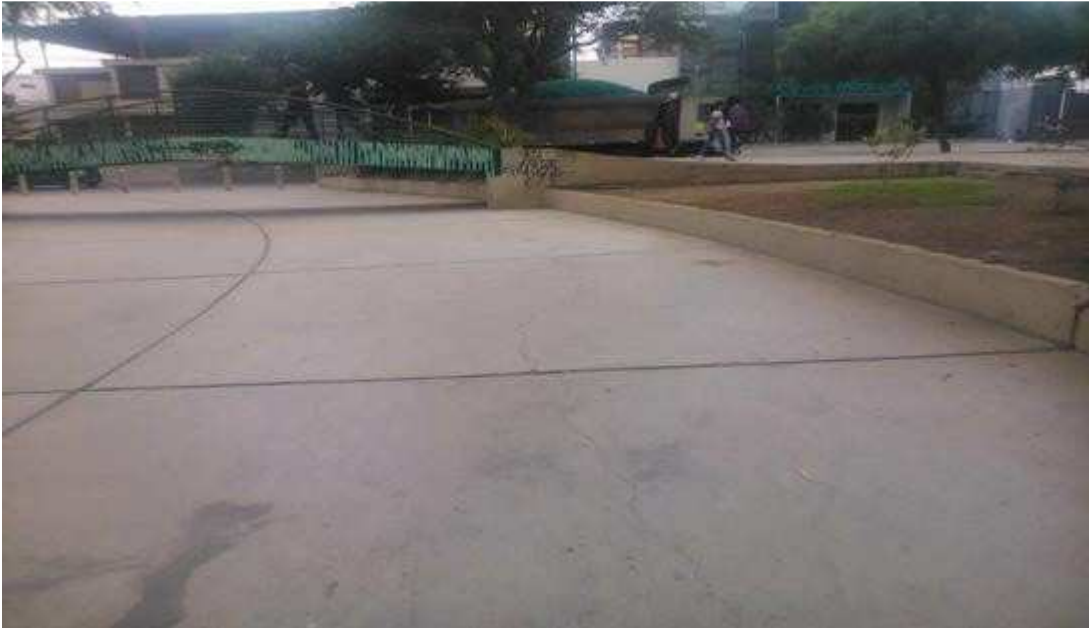
Gráfico 37: Grieta longitudinal

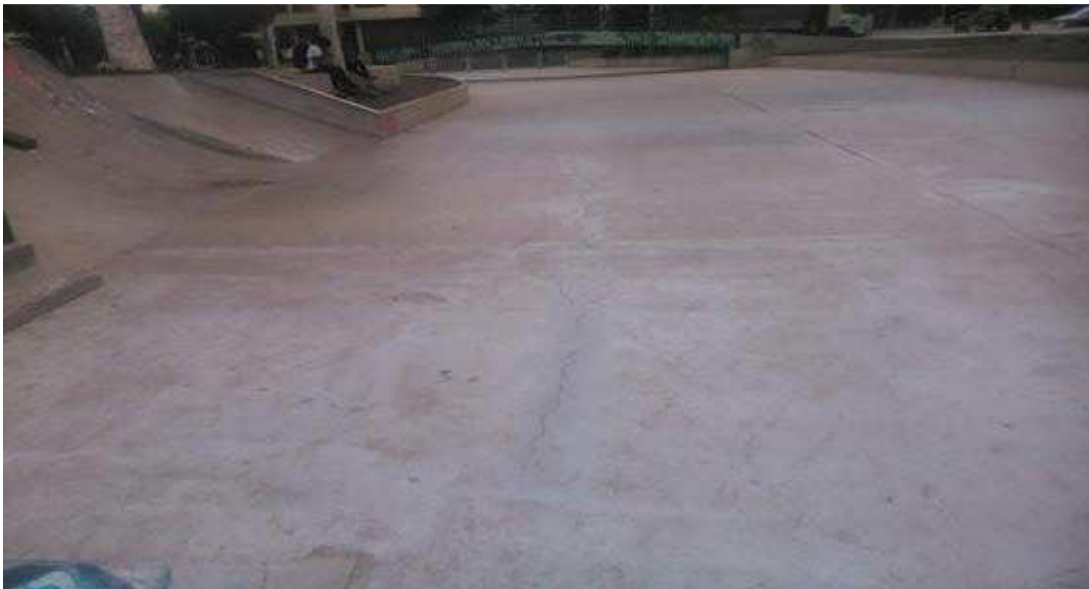
Gráfico 38: Losa dividida – sector 2

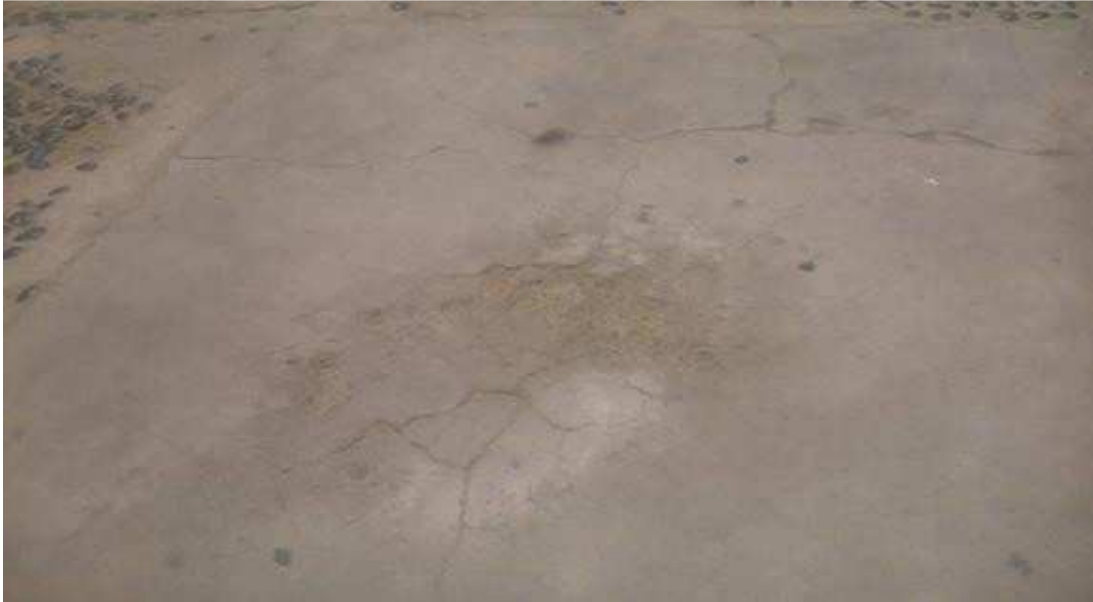
Gráfico 39: Agrietamiento y descascaramiento de losa

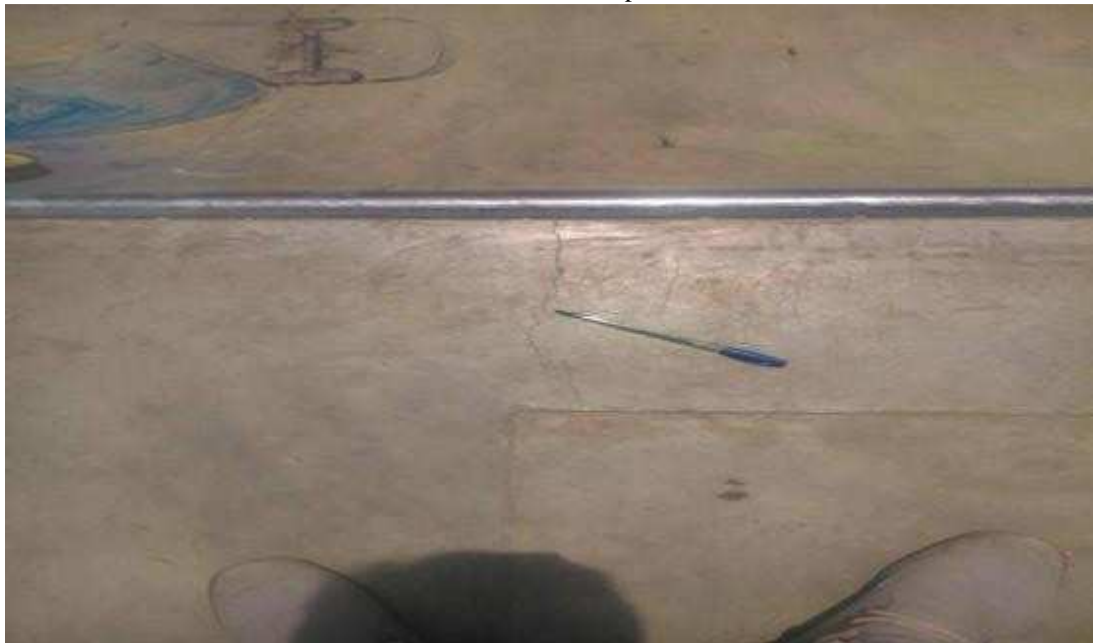
Gráfico 40: Grieta Superficial

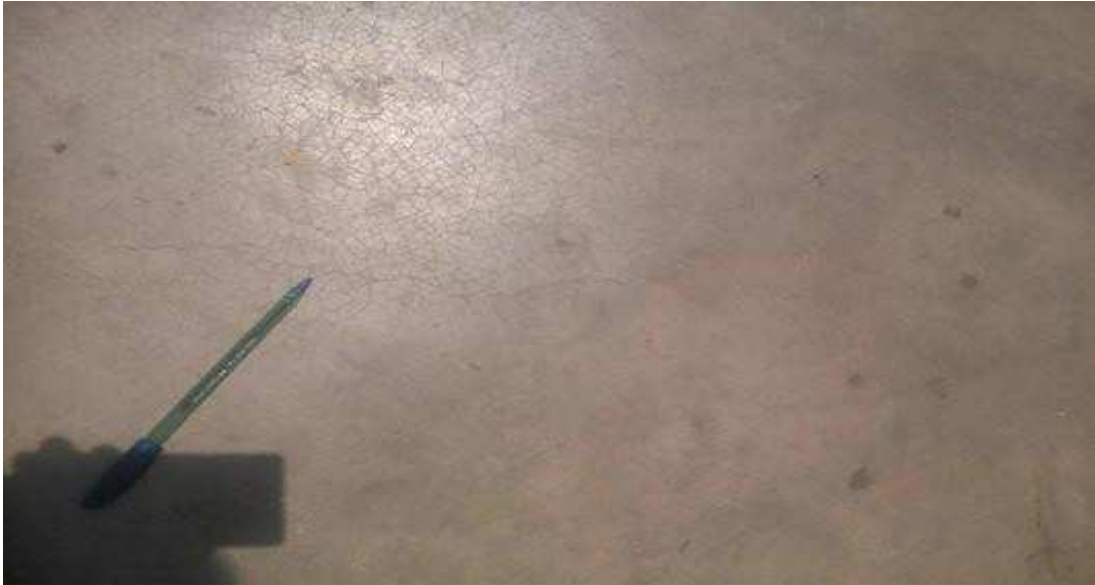
Gráfico 41: Fisuración en Mapa

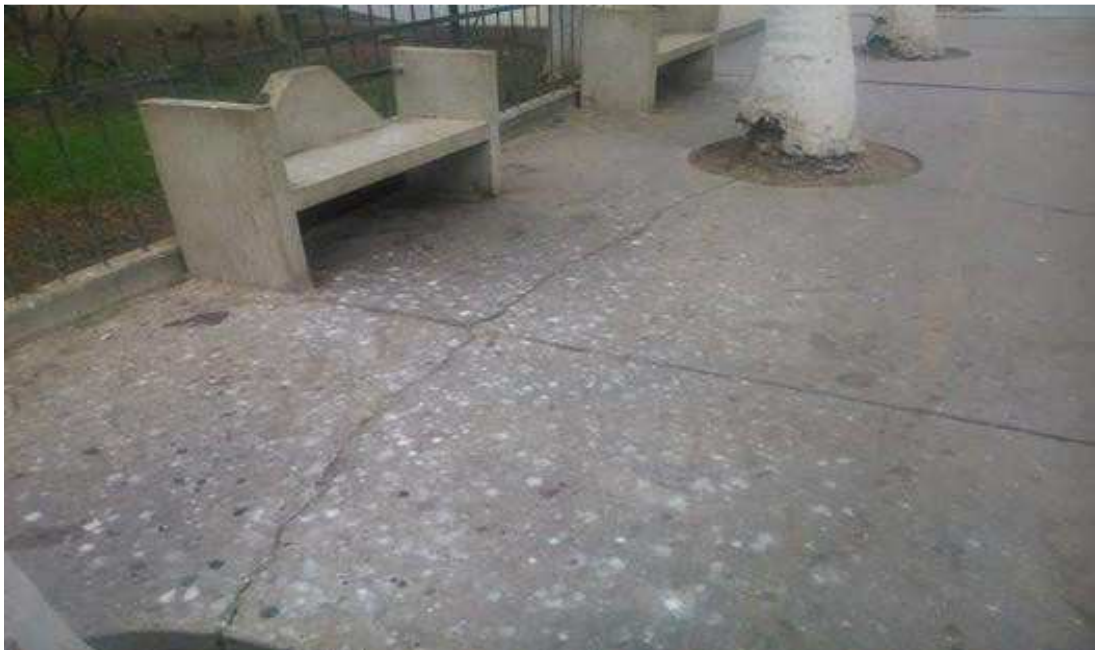
Gráfico 42: losa dividida

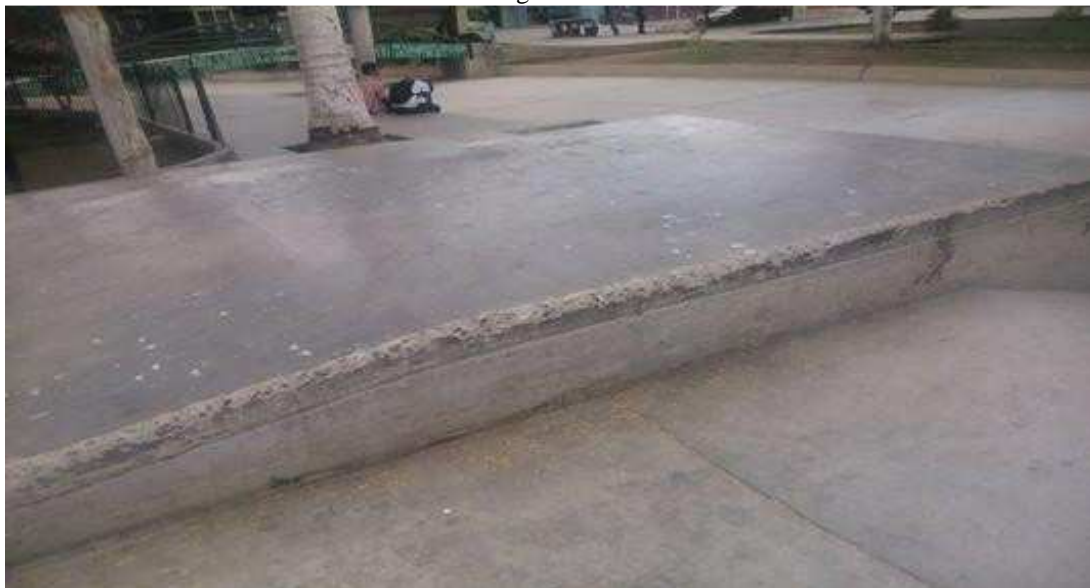
Gráfico 43: Desgaste en Borde de Losa

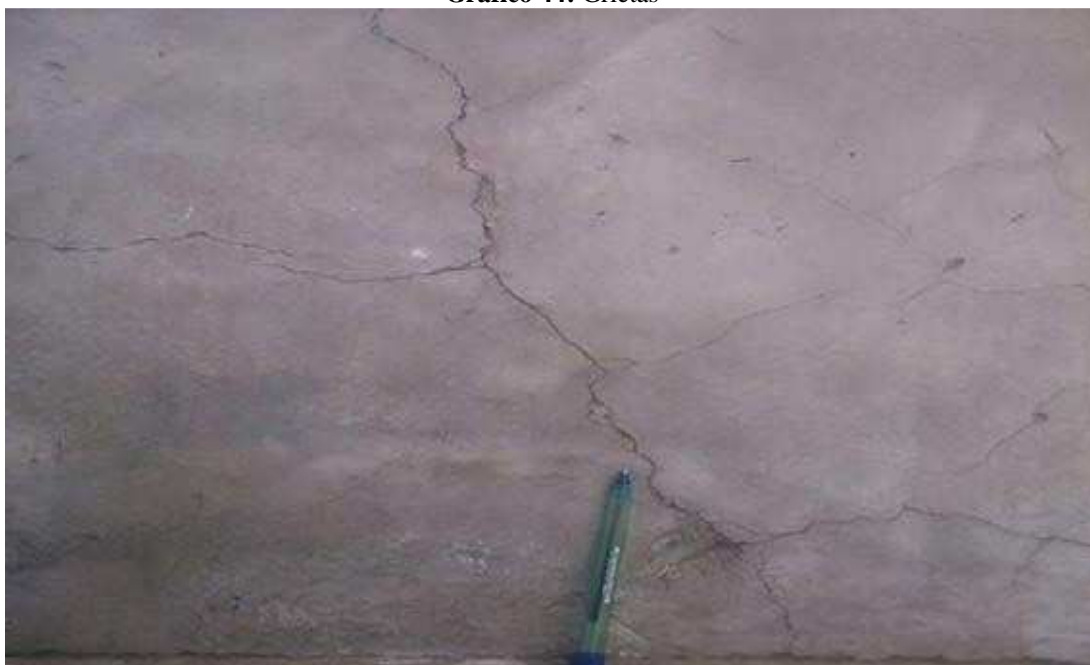
Gráfico 44: Grietas

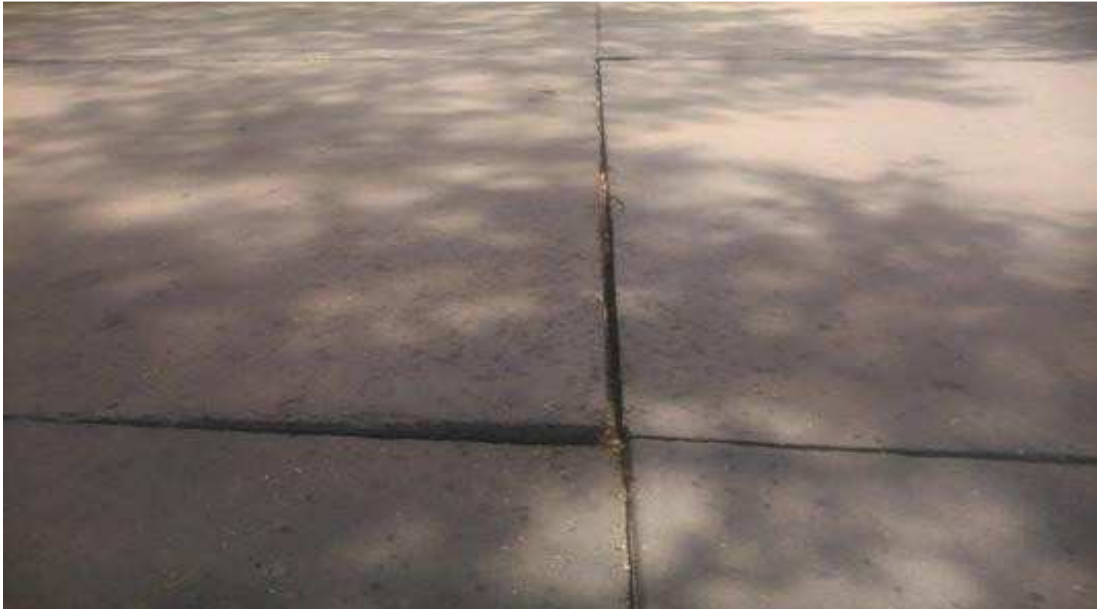
Gráfico 45: Desnivel en losa

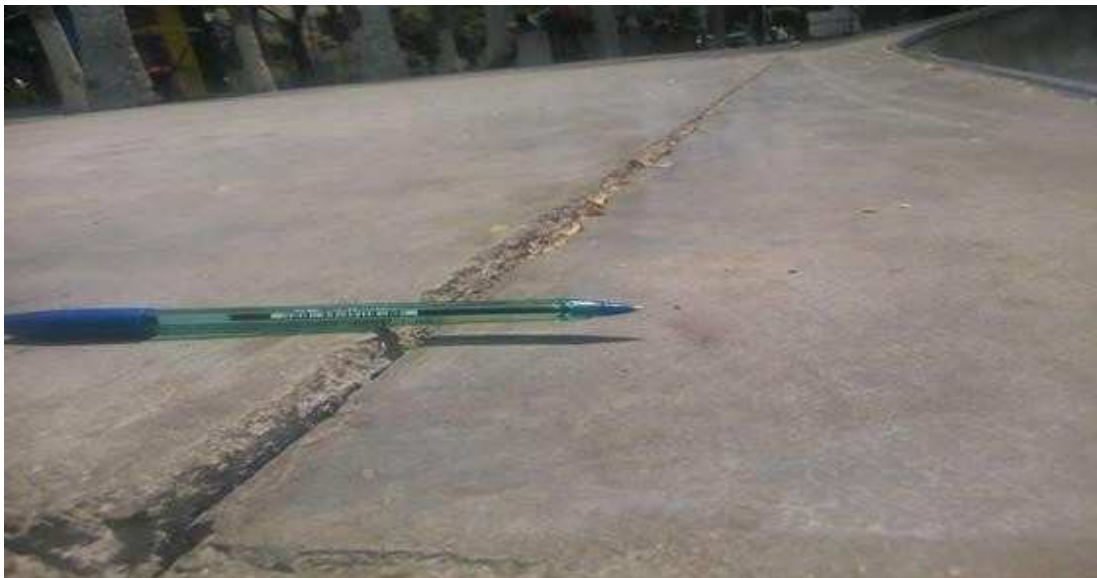
Gráfico 46: Escala

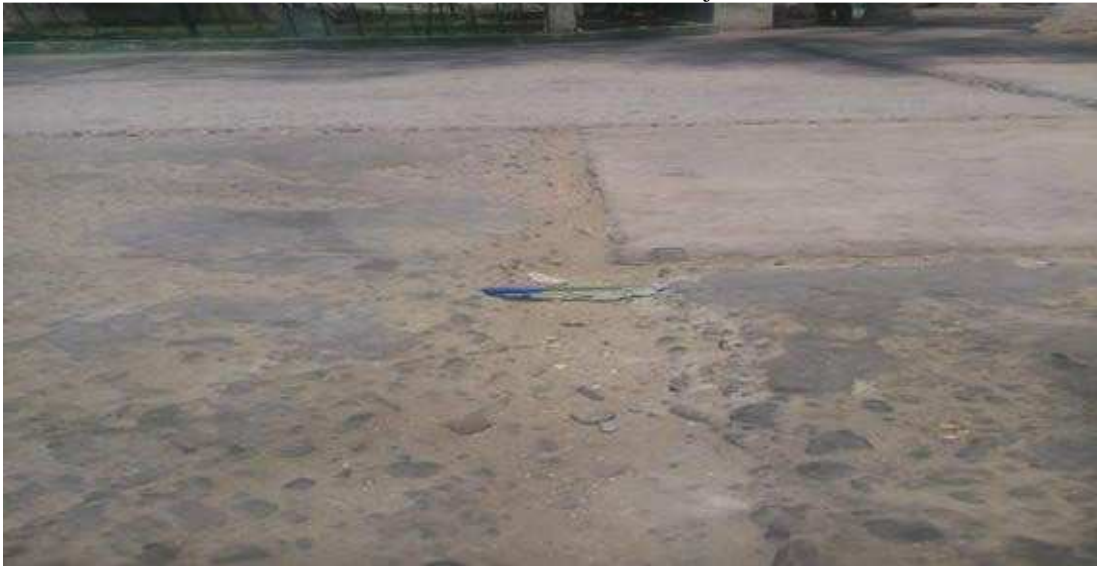
Gráfico 47: descascaramiento en junta

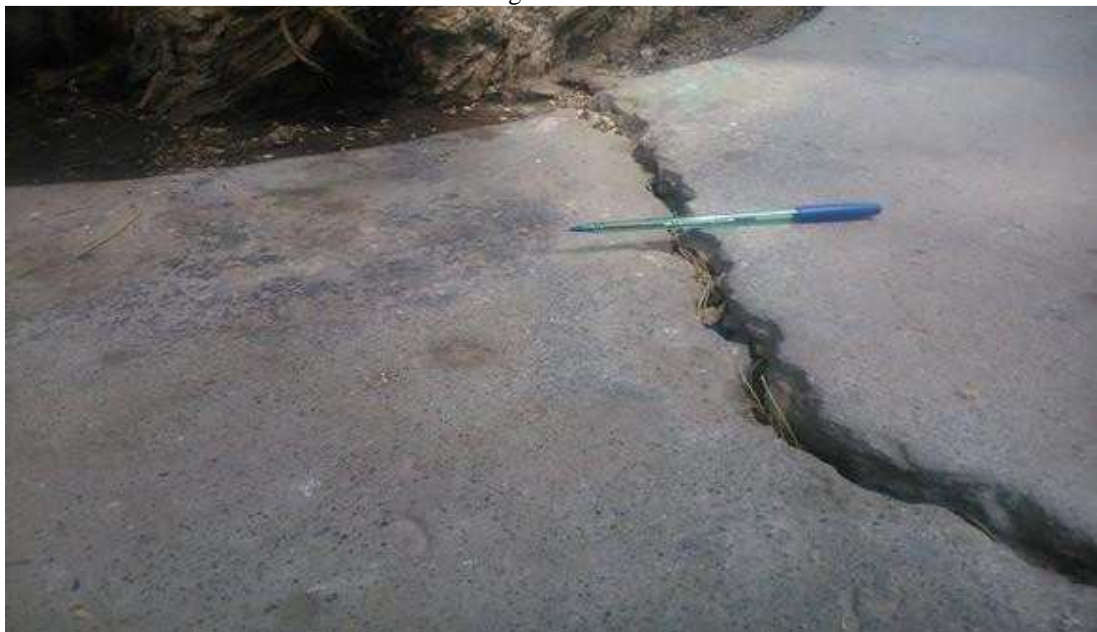
Gráfico 48: Agrietamiento Profundo
