**FACULTAD DE INGENIERÍA
ESCUELA PROFESIONAL DE INGENIERÍA CIVIL
“EVALUACIÓN DE LAS PATOLOGÍAS DEL CONCRETO
DE LA CAPA DE RODADURA DE LA CALLE GRAU
CUADRAS 01 A LA 06 DEL CENTRO POBLADO DE JÍBITO,
DISTRITO DE MIGUEL CHECA, PROVINCIA DE
SULLANA, REGIÓN PIURA - OCTUBRE 2015”**

**TESIS PARA OPTAR EL TÍTULO PROFESIONAL DE:
INGENIERO CIVIL**

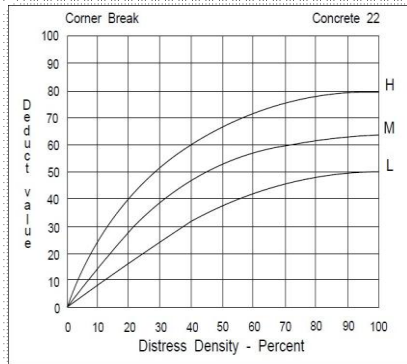
GRIETA DE ESQUINA

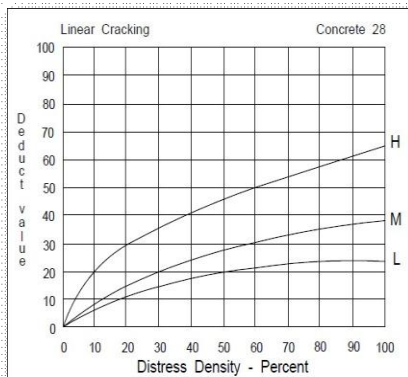
GRIETAS LINEALES

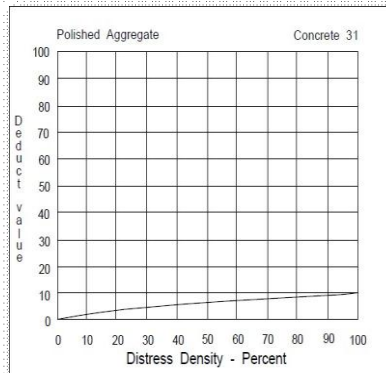
PULIMIENTO DE AGREGADOS

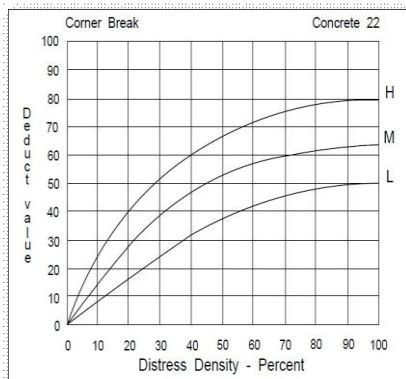
GRIETA DE ESQUINA

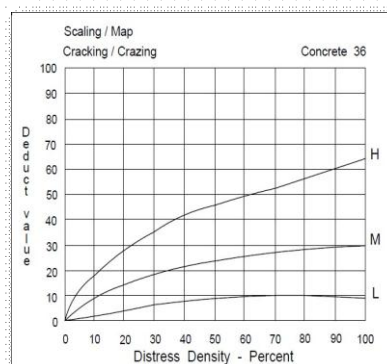
ESCALA

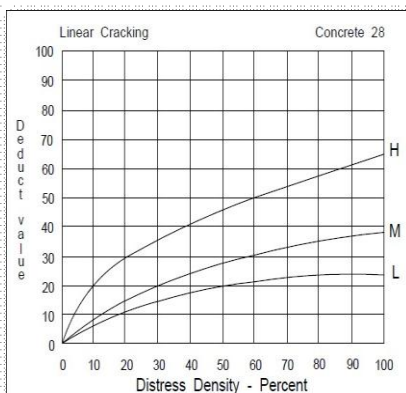
GRIETAS LINEALES

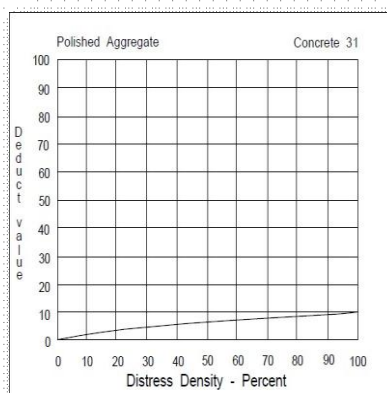
PULIMIENTO DE AGREGADOS

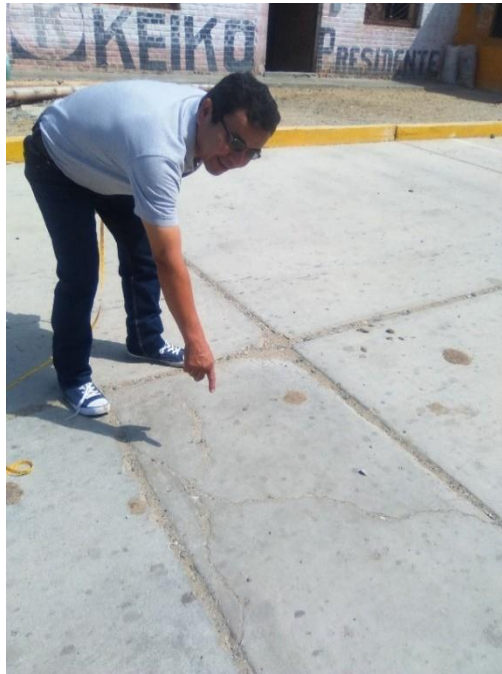
GRÁFICO N° 19: Grietas en esquina

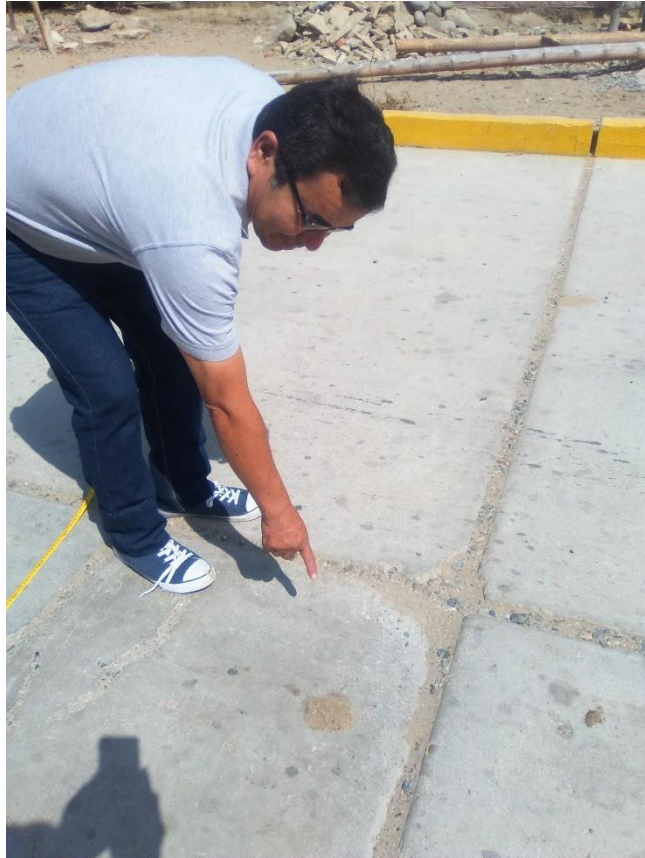
GRÁFICO N° 20: Descascamiento de esquinas

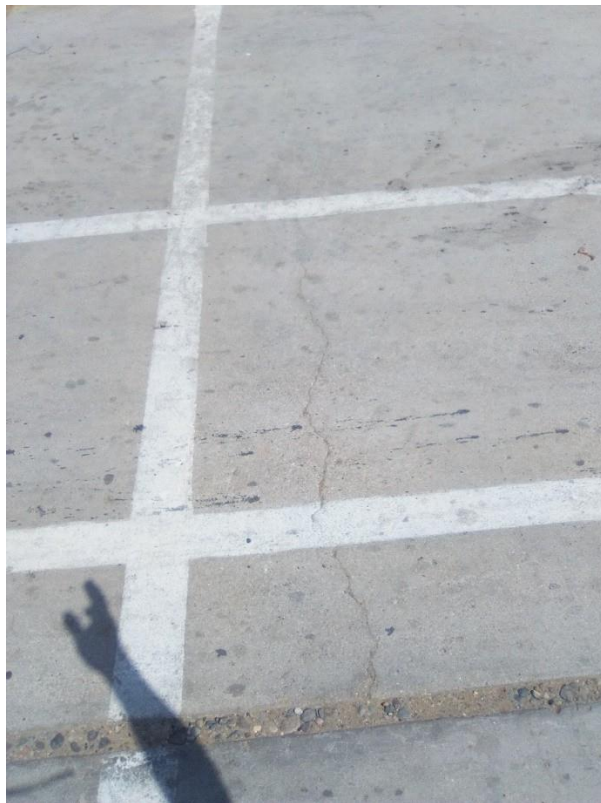
GRÁFICO N° 21: Grietas lineales

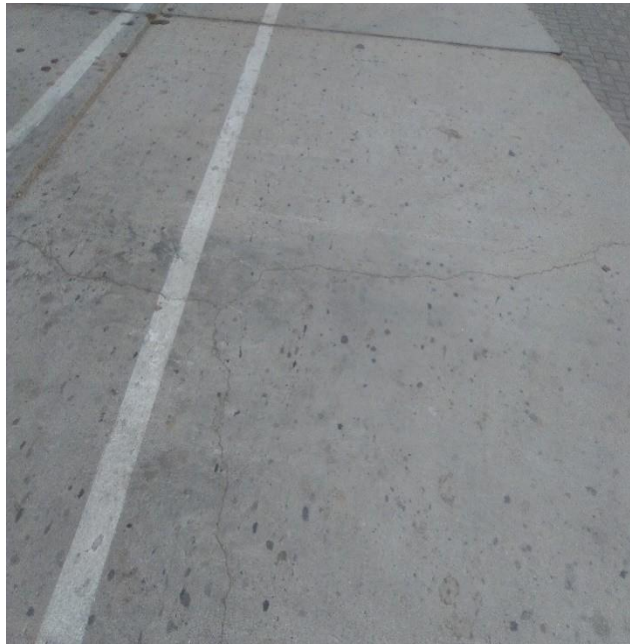
GRÁFICO N° 22: Grietas lineales

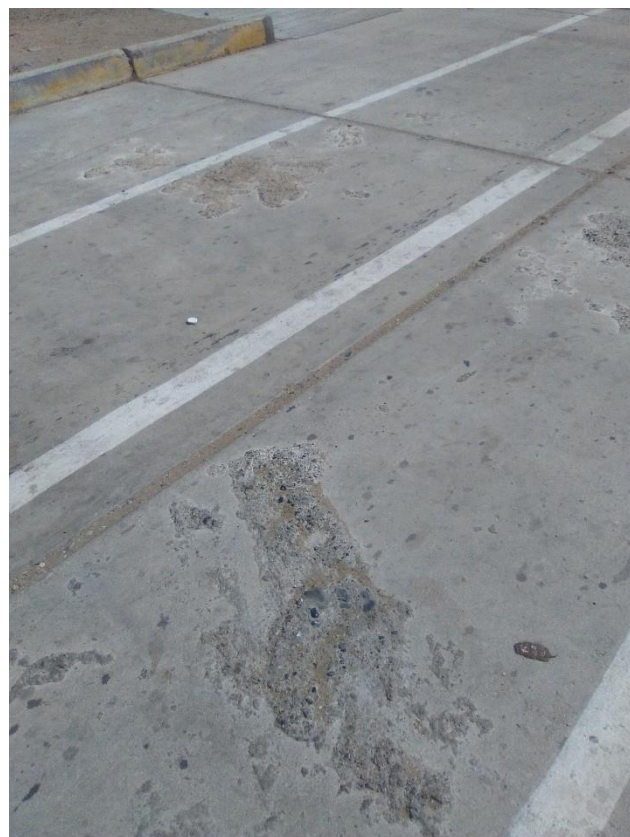
GRÁFICO N° 23: Pulimento de agregados

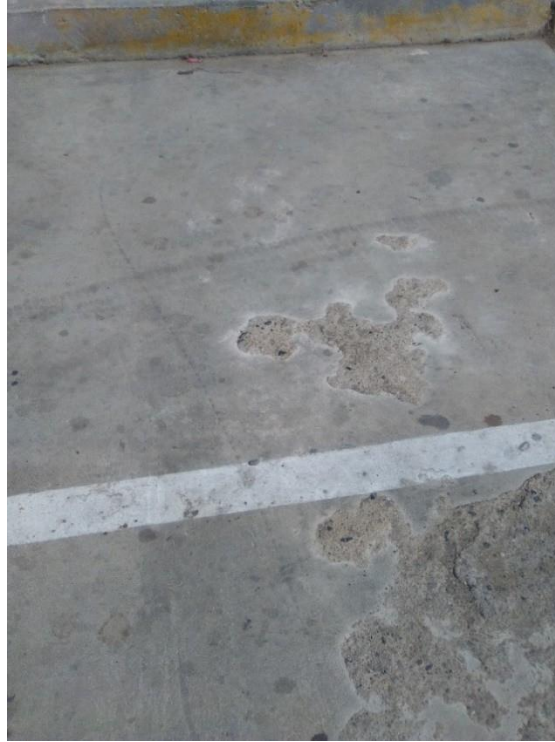
GRÁFICO N° 24: Pulimento de agregados
