**UNIVERSIDAD CATÓLICA LOS ÁNGELES DE  
CHIMBOTE**

DETERMINACIÓN Y EVALUACIÓN DE LAS  
PATOLOGÍAS DEL CONCRETO EN COLUMNAS,  
VIGAS Y MUROS DE ALBAÑILERÍA CONFINADA  
DEL CERCO PERIMÉTRICO DEL INSTITUTO DE  
INVESTIGACIONES DE LA AMAZONÍA PERUANA,  
DISTRITO DE YARINACocha, PROVINCIA DE  
CORONEL PORTILLO, DEPARTAMENTO DE  
UCAYALI - ABRIL 2016

**TESIS PARA OPTAR EL TÍTULO DE  
INGENIERO CIVIL**

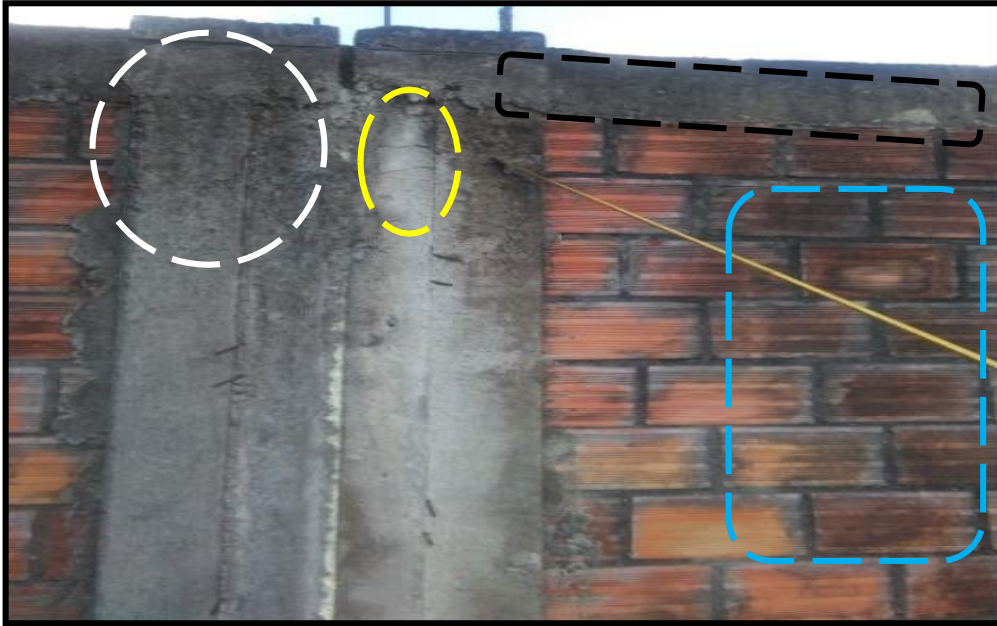
**Figura 70:** Presencia de eflorescencia y fisuras en la estructura.

**Descripción:** Presencia de eflorescencia en muros, columnas y vigas de la estructura en un nivel de severidad moderada y unas fisuras diagonales de leve severidad en las columnas.

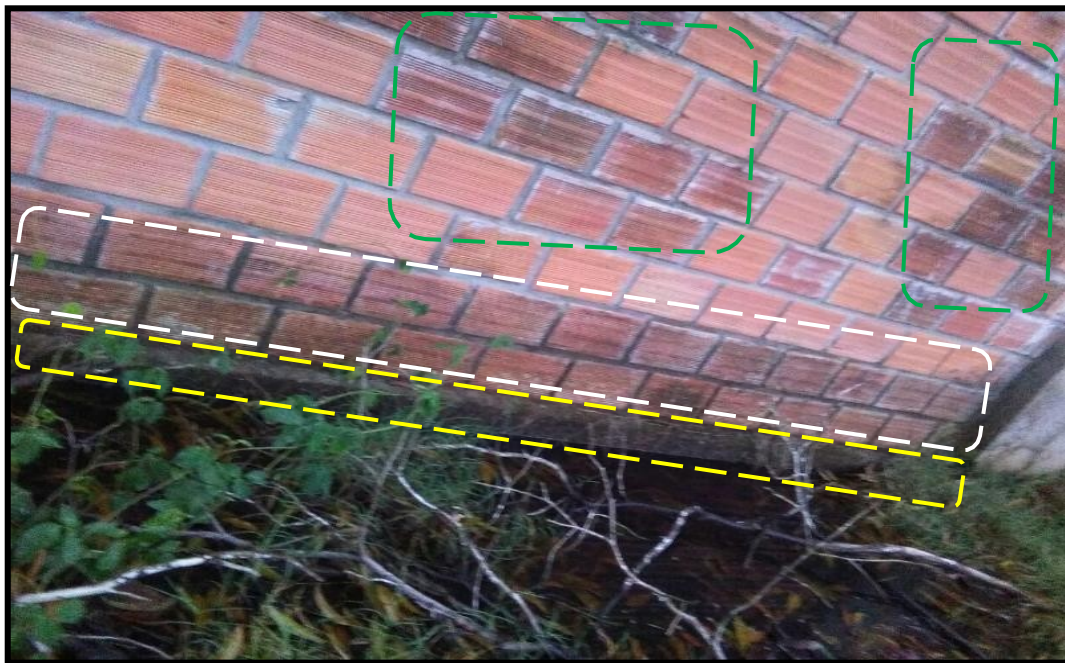
**Figura 71:** Se aprecia la eflorescencia y la humedad en muro y viga.

**Descripción:** En la figura 71 se aprecia eflorescencia en los muros y una humedad en muro y viga de amarre de una severidad severa ya que estas patologías son las más peligrosas en una estructura confinada.

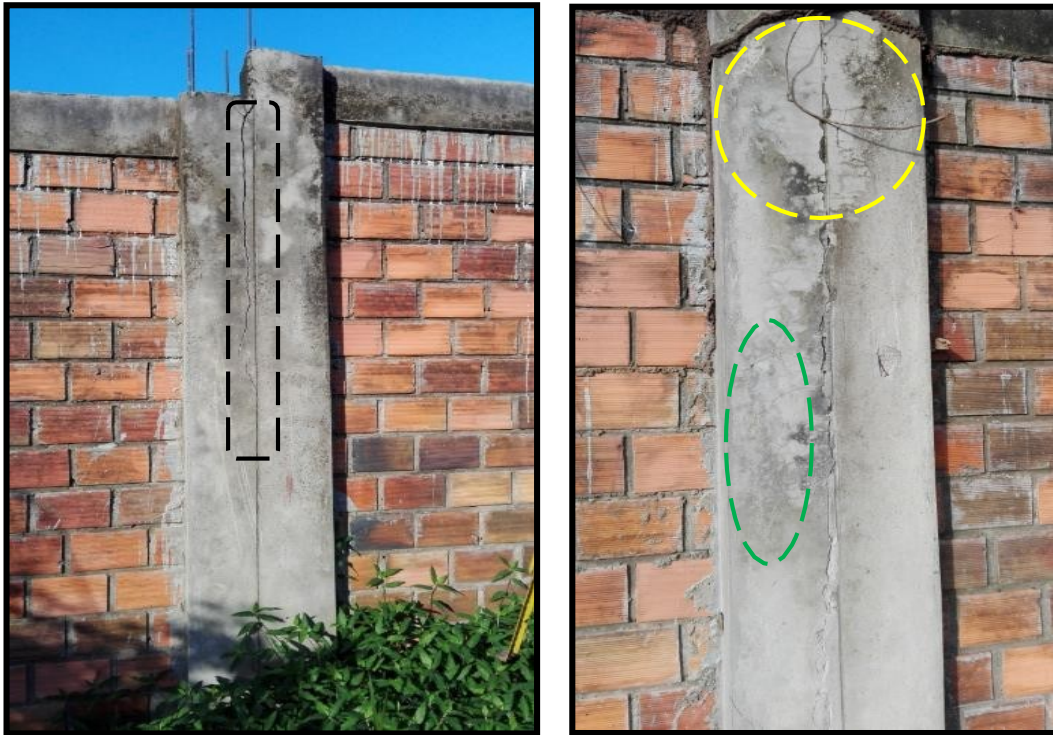
**Figura 72:** Se observa un agrietamiento vertical y fisuras diagonales en columnas.

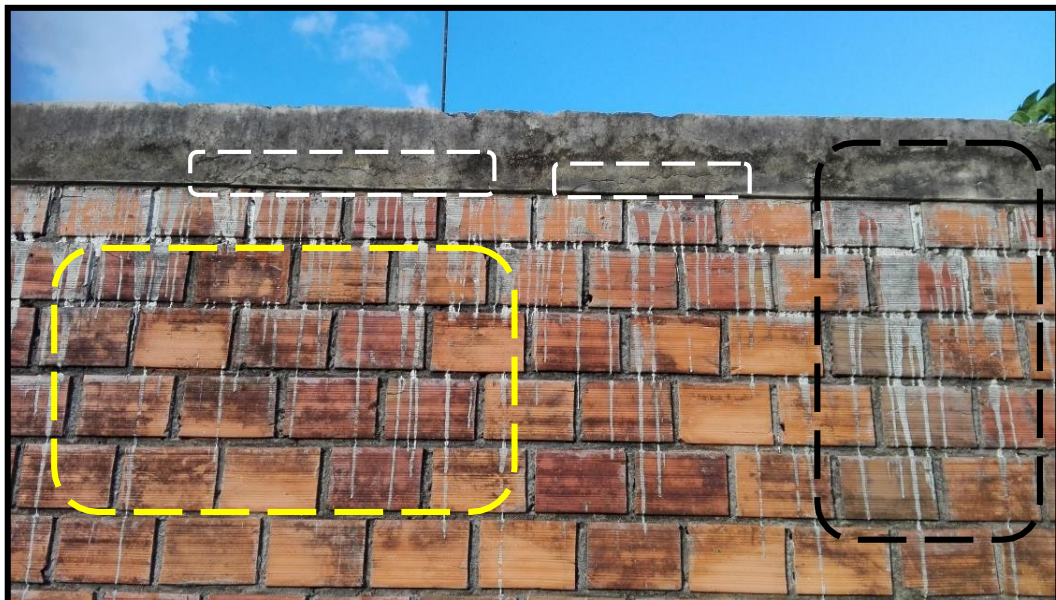
**Figura 73:** Presencia de fisuras diagonales en vigas y eflorescencia en muro.

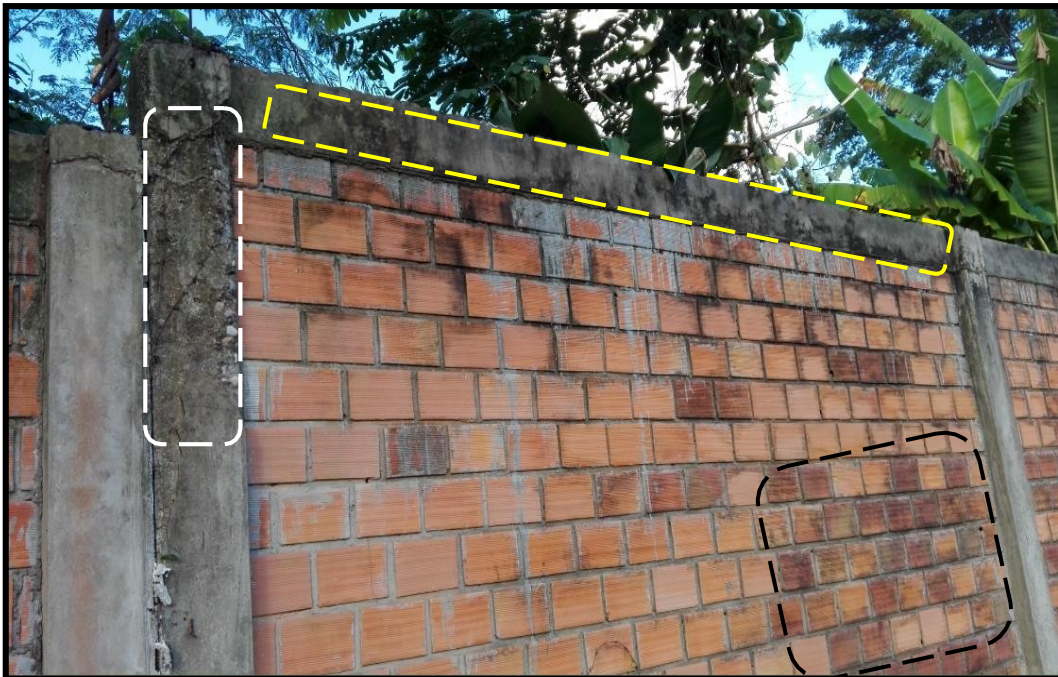
**Figura 75:** Se aprecia desintegración en columna y eflorescencia en viga y muro.

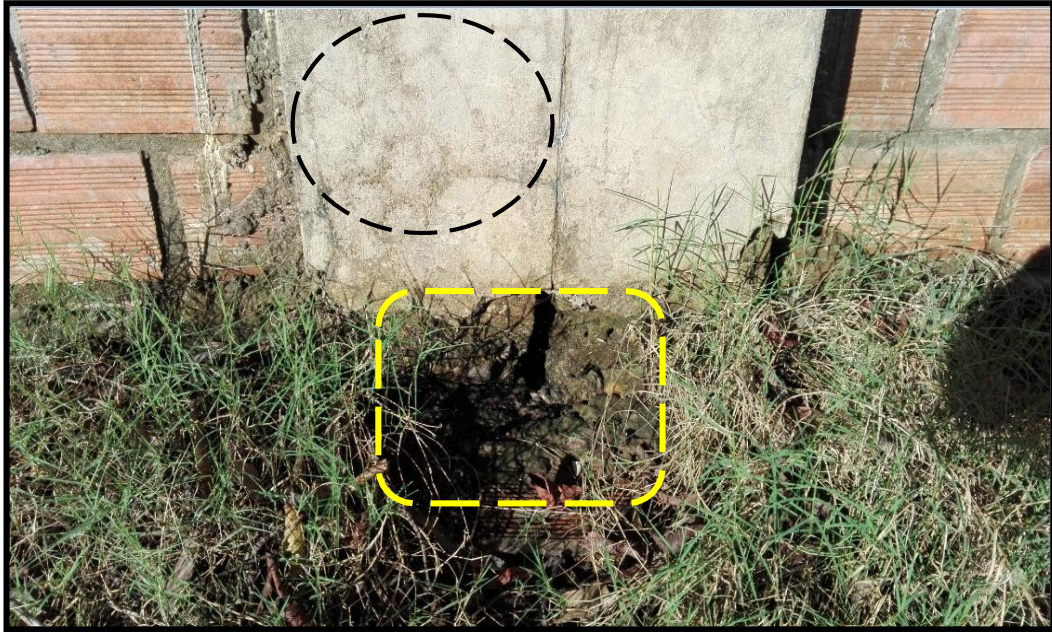
**Figura 76:** Se observa una corrosión y unas fisuras diagonales.

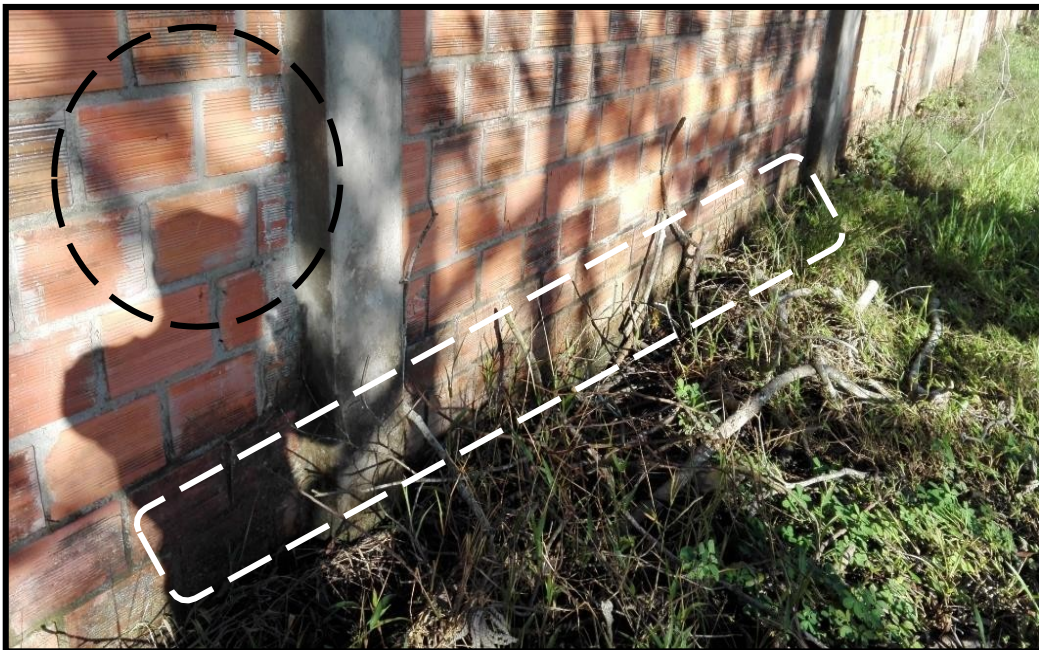
**Figura 79:** Presencia de eflorescencia en muros y humedad en viga.

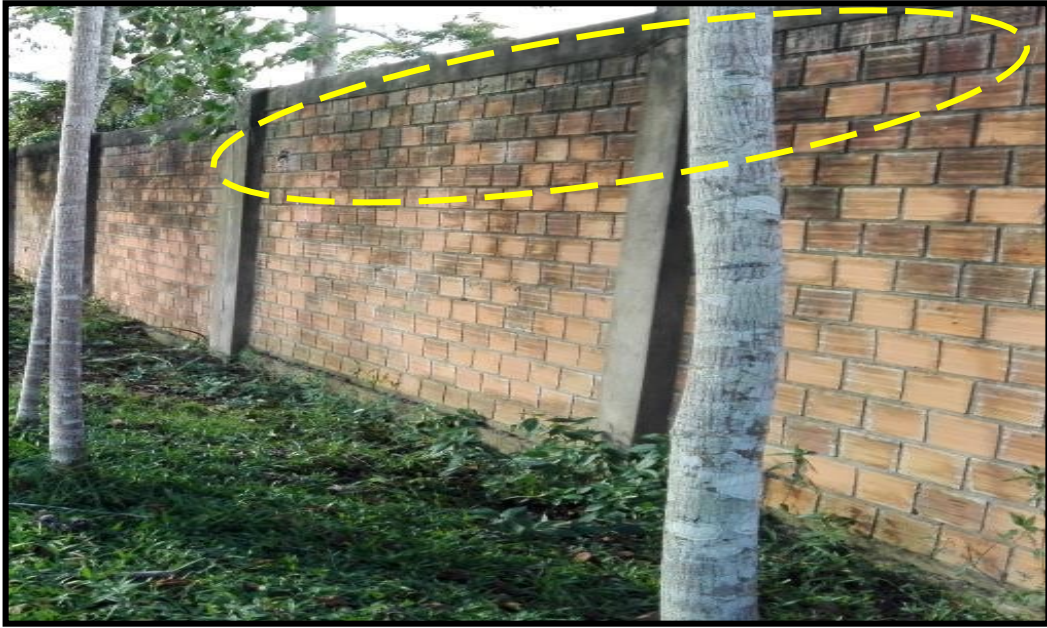
**Figura 80:** Se observa la presencia de eflorescencia de severidad moderada.

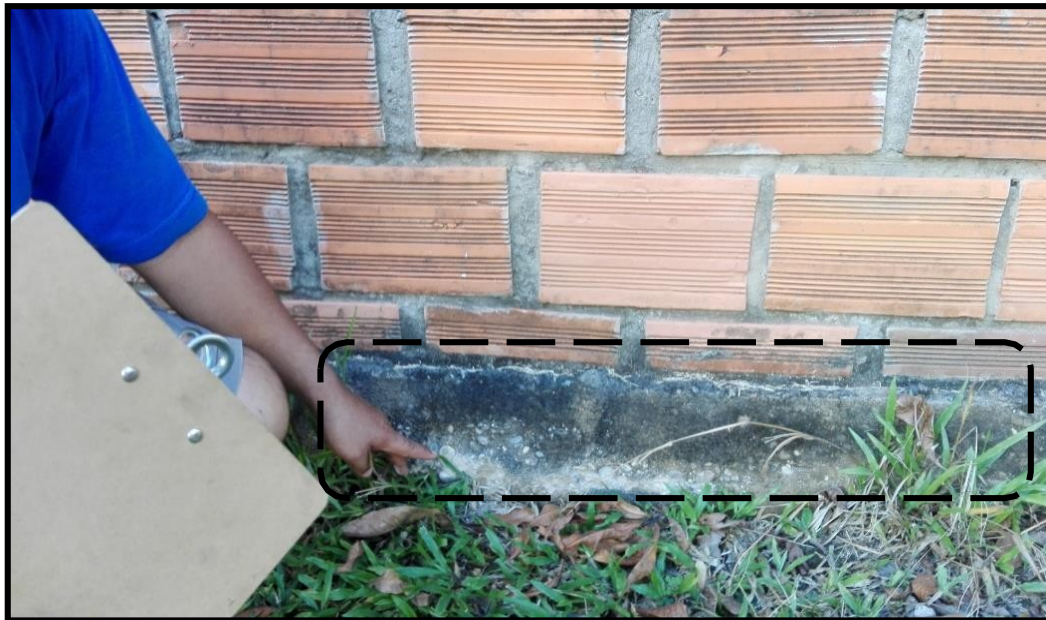
**Figura 81:** Identificando una desintegración de la viga.

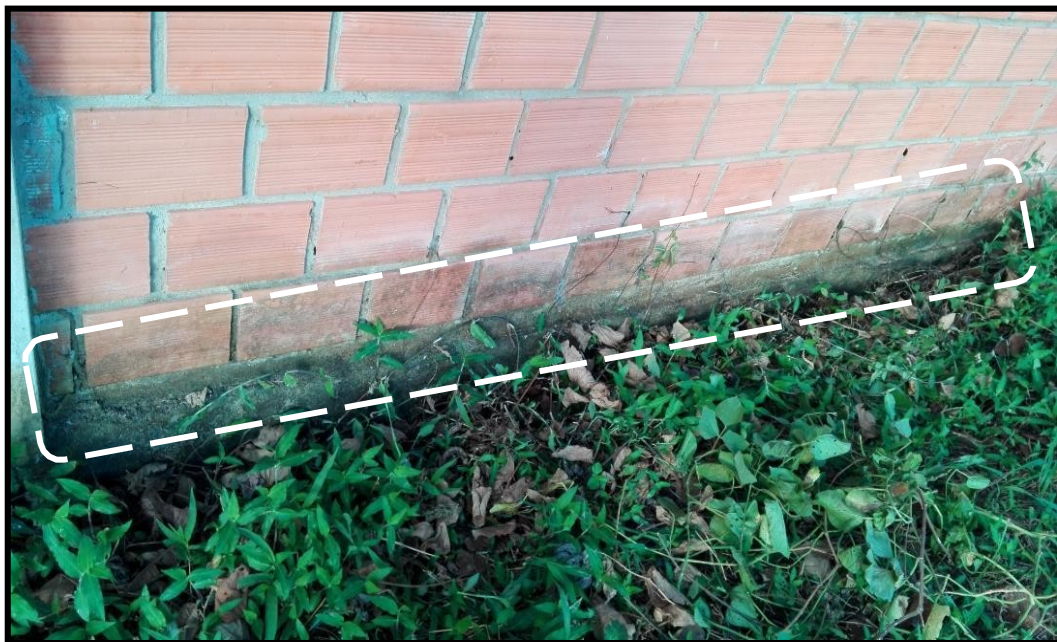
**Figura 83:** Se aprecia una patología de humedad de severidad severa.

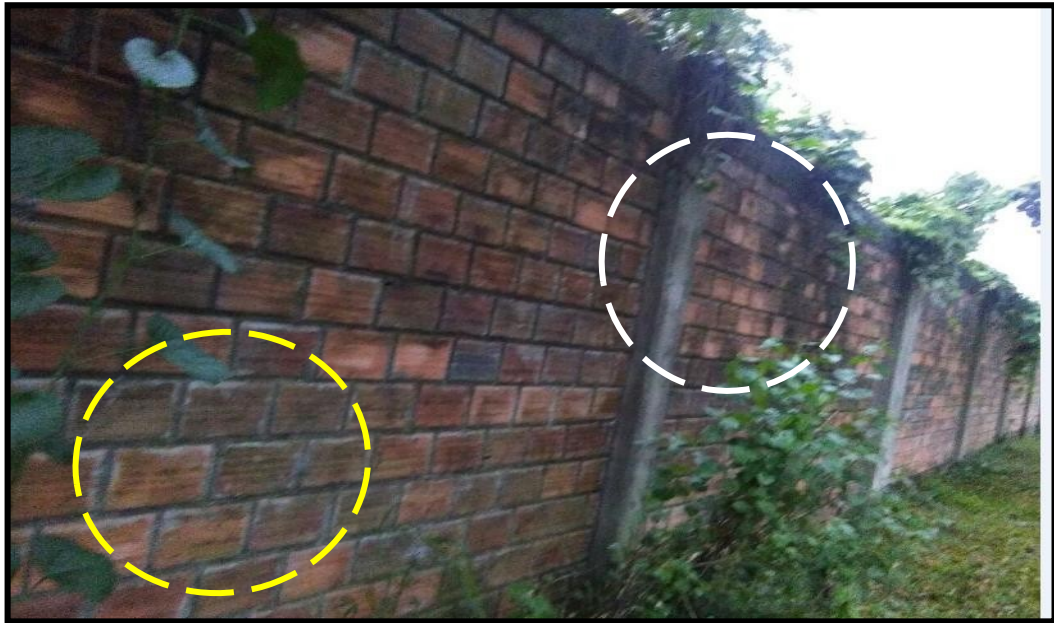
**Figura 84:** Presencia de eflorescencia en toda la estructura confinada.

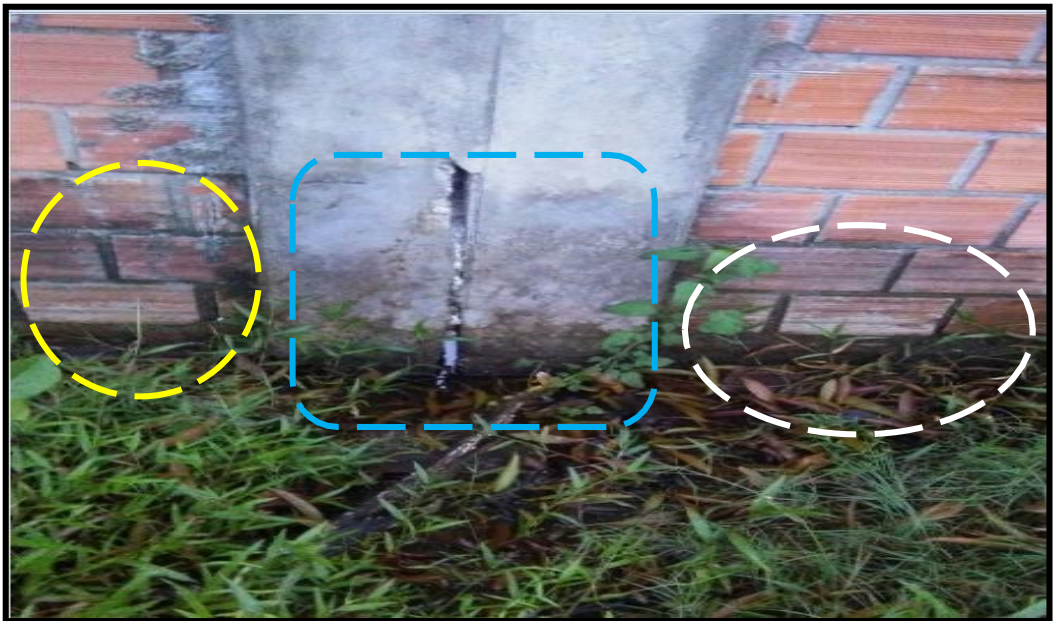
**Figura 85:** Se observa una humedad en muros, vigas y una desintegración.

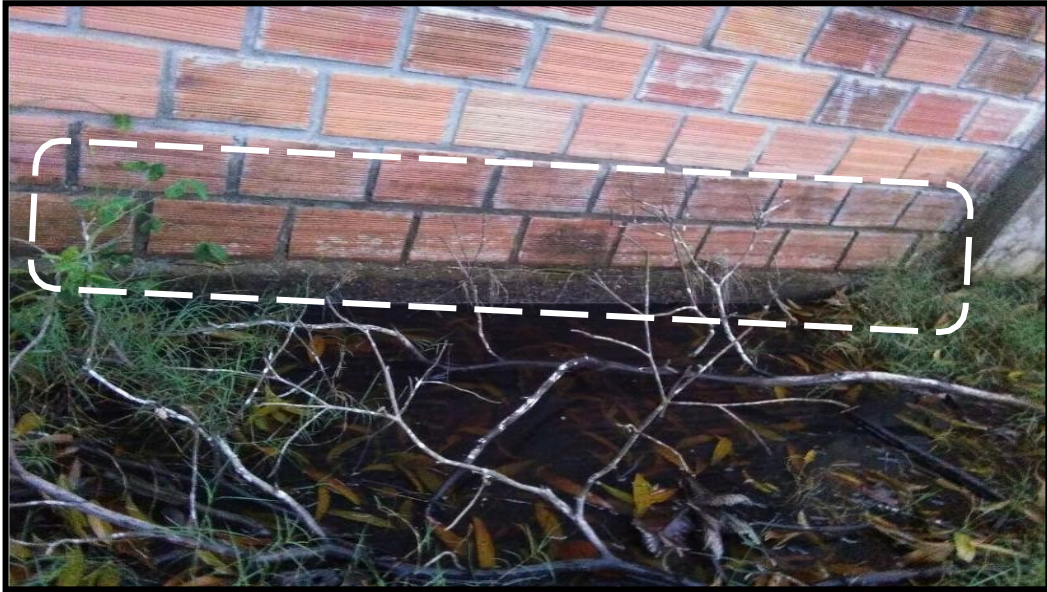
**Figura 88:** Se aprecia una filtración o humedad de severidad severa.

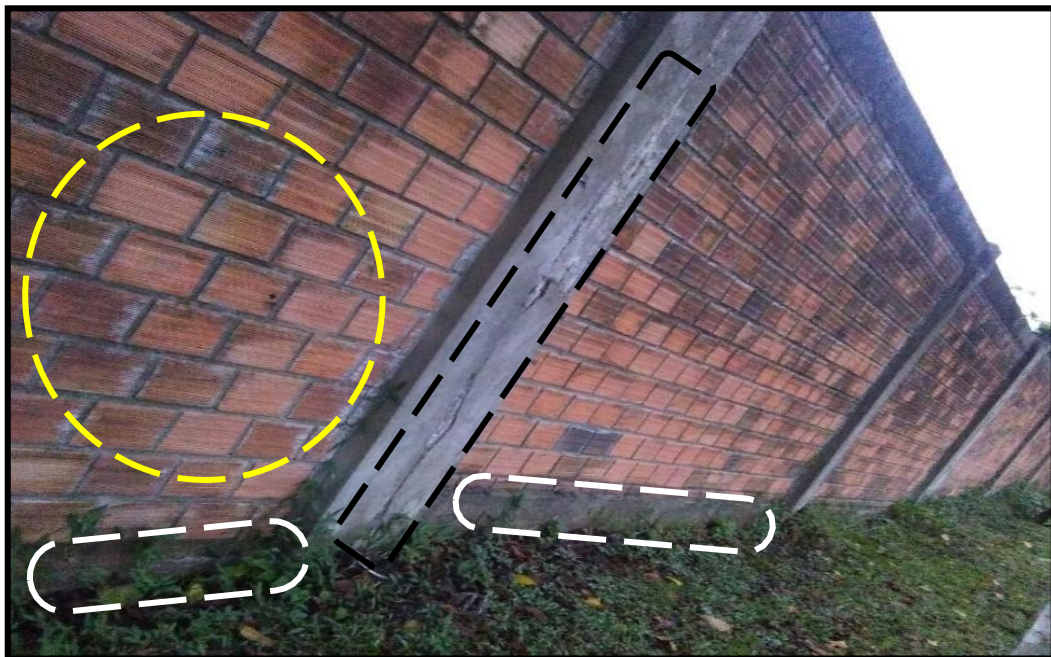
**Figura 89:** Eflorescencia, agrietamiento vertical y humedad.

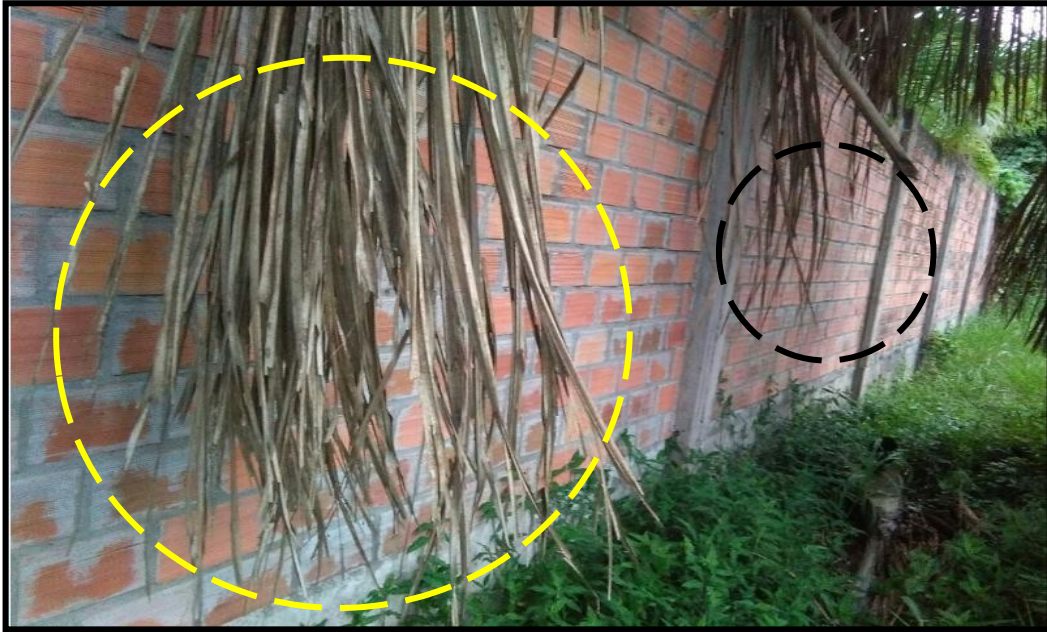
**Figura 90:** Se obtuvo resultados de eflorescencia en toda la estructura.

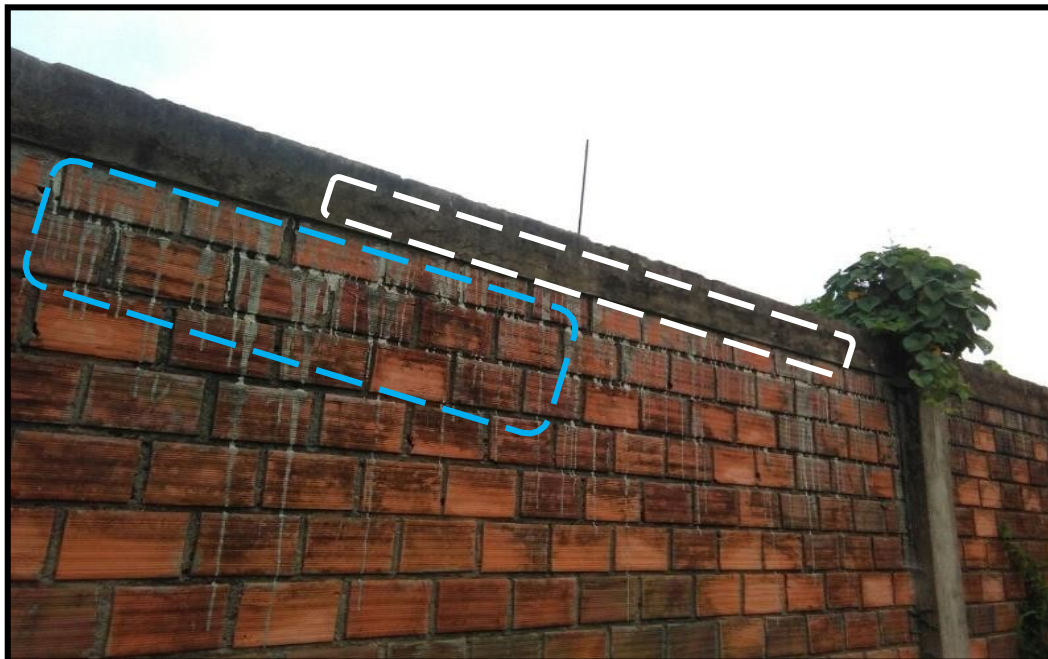
**Figura 91:** Se aprecia fisuras longitudinales en viga y popouts o cráter.

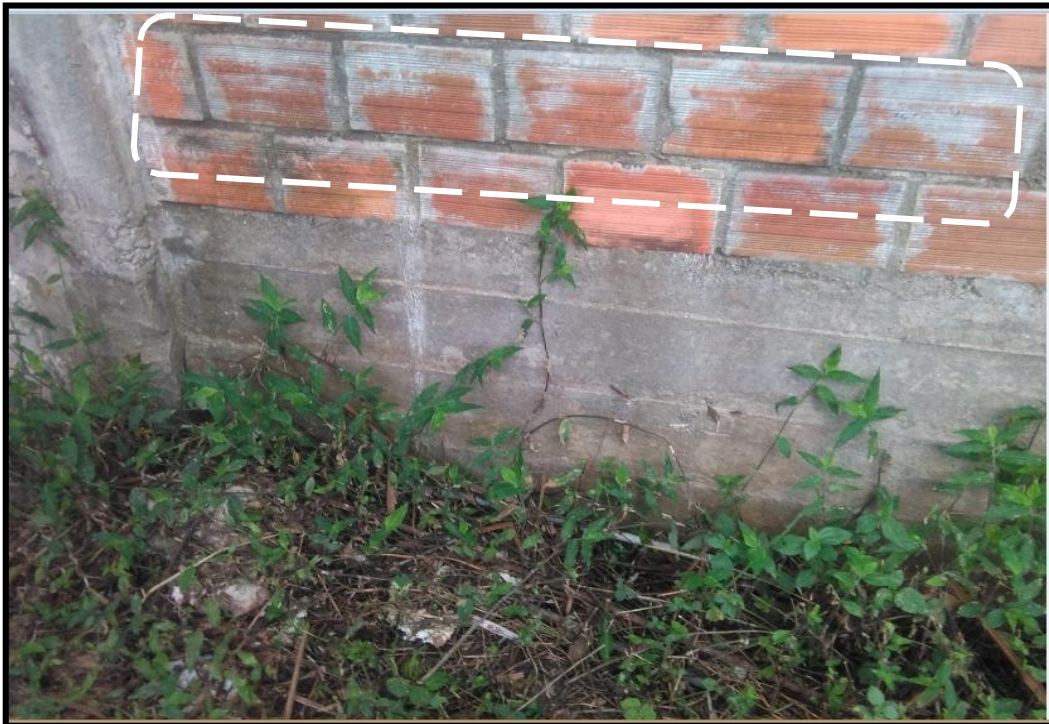
**Figura 93:** Apreciación de eflorescencia de severidad moderada.

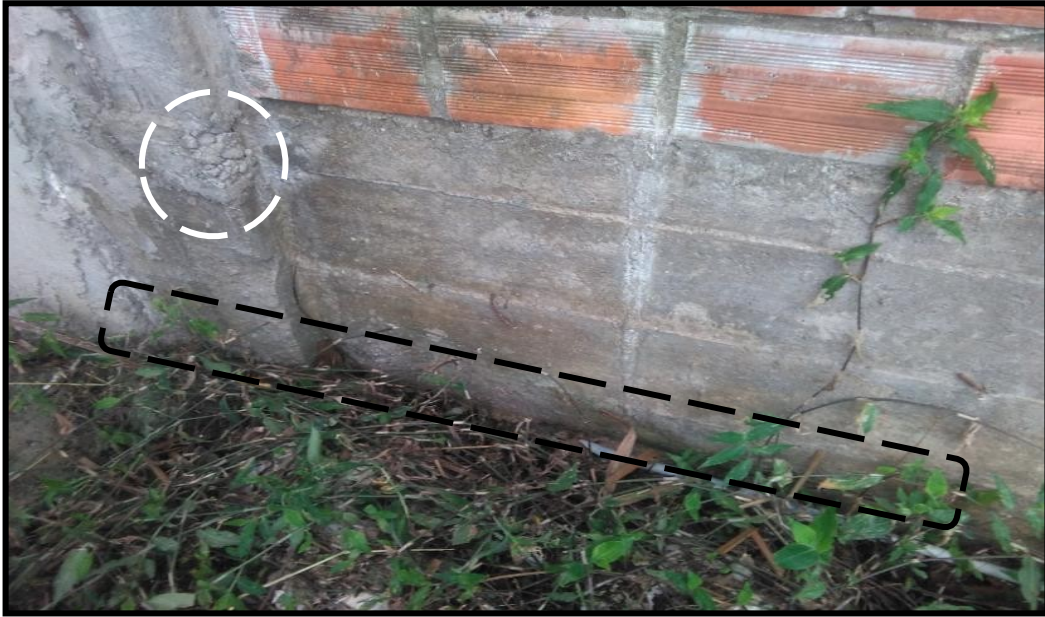
**Figura 94:** Presencia de corrosión en la columna y una humedad.

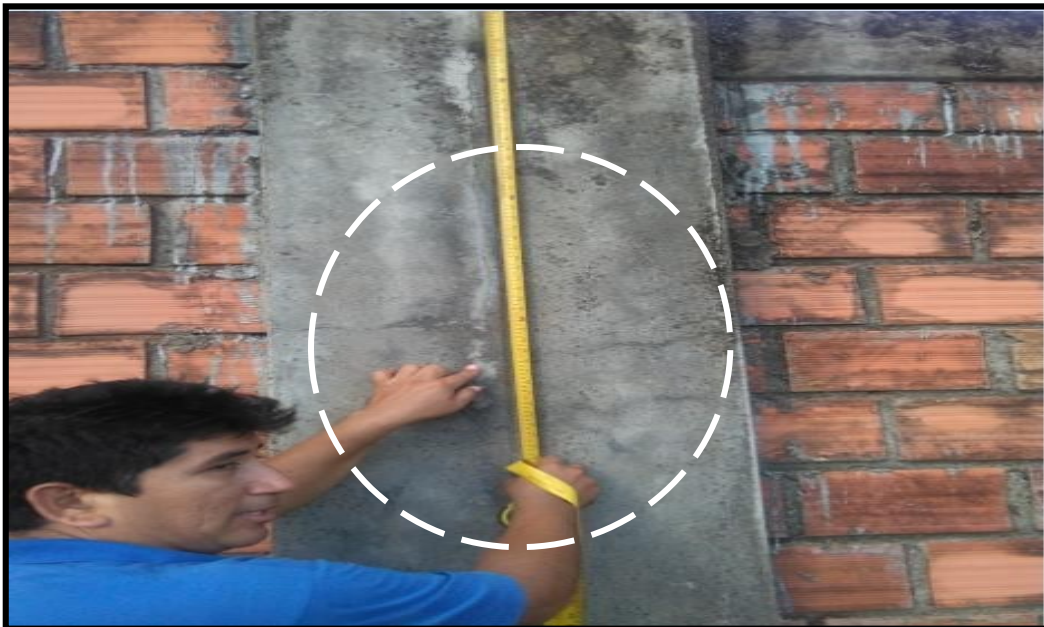
**Figura 95:** Se observa fisuras horizontales de leve severidad.

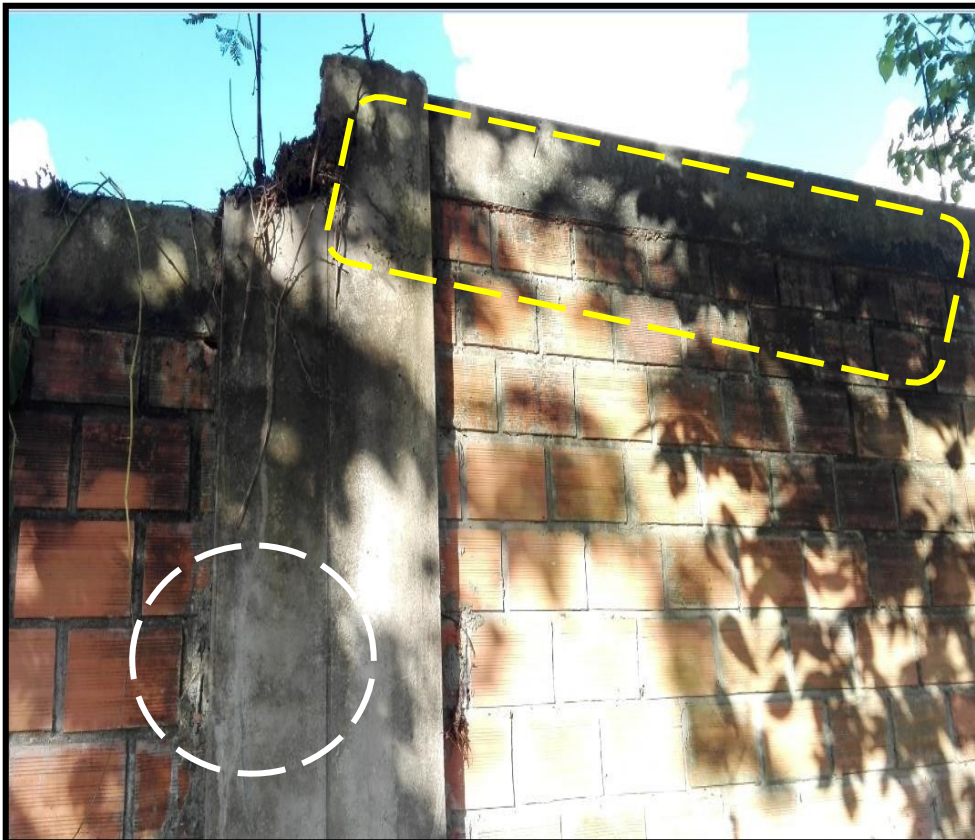
**Figura 97:** Presencia de fisuras longitudinales y eflorescencia.

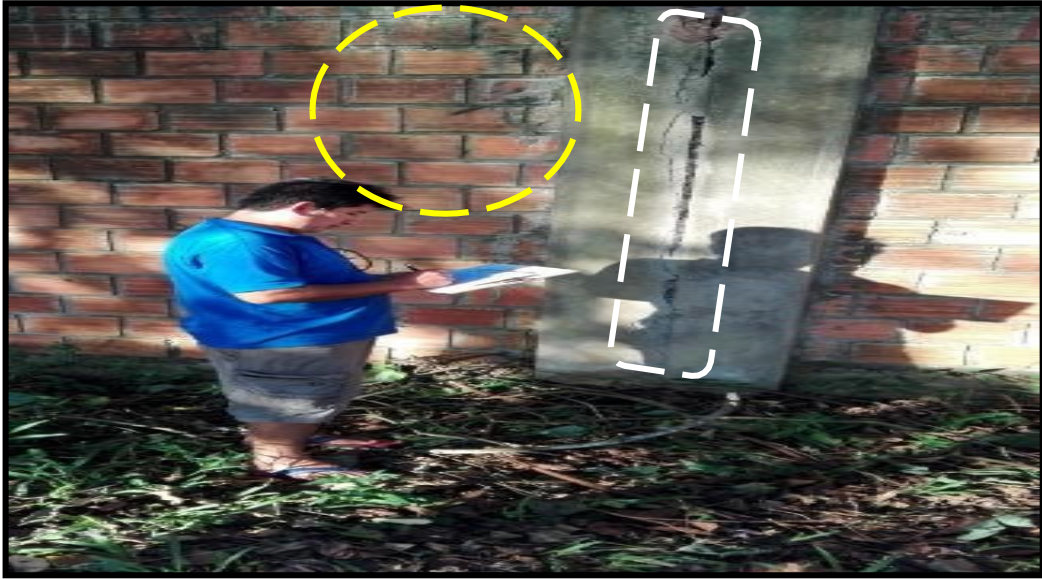
**Figura 98:** Se observa un agrietamiento vertical en la columna y eflorescencia.

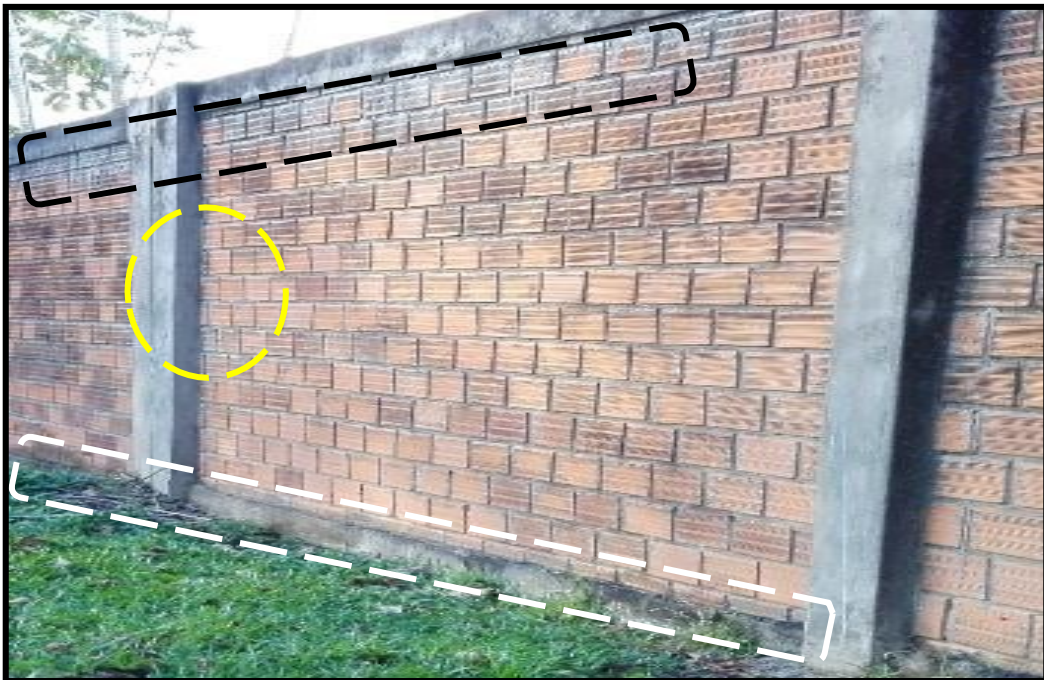
**Figura 99:** Se observa una eflorescencia y humedad en vigas.

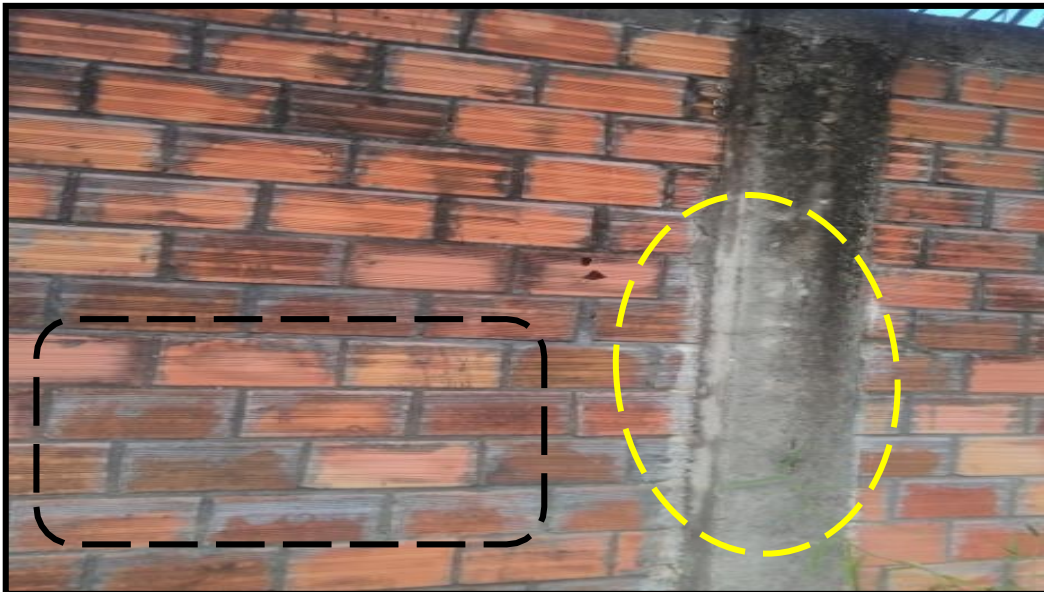
**Figura 101:** Presencia de eflorescencia en la columna y muro de la estructura.

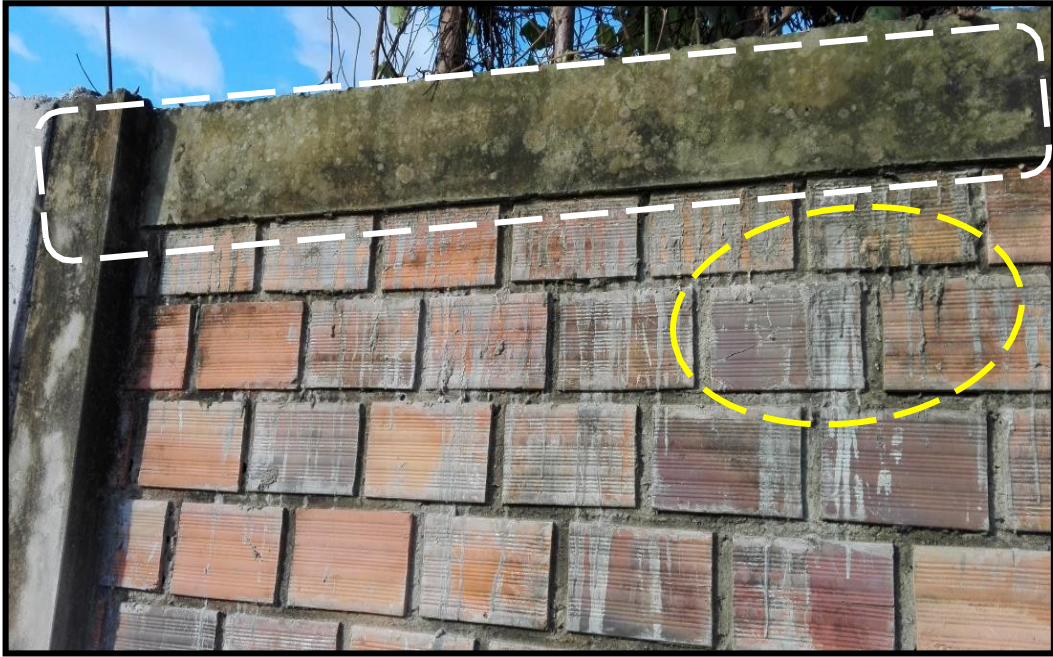
**Figura 102:** Eflorescencia y cráteres en muro y viga de amarre.

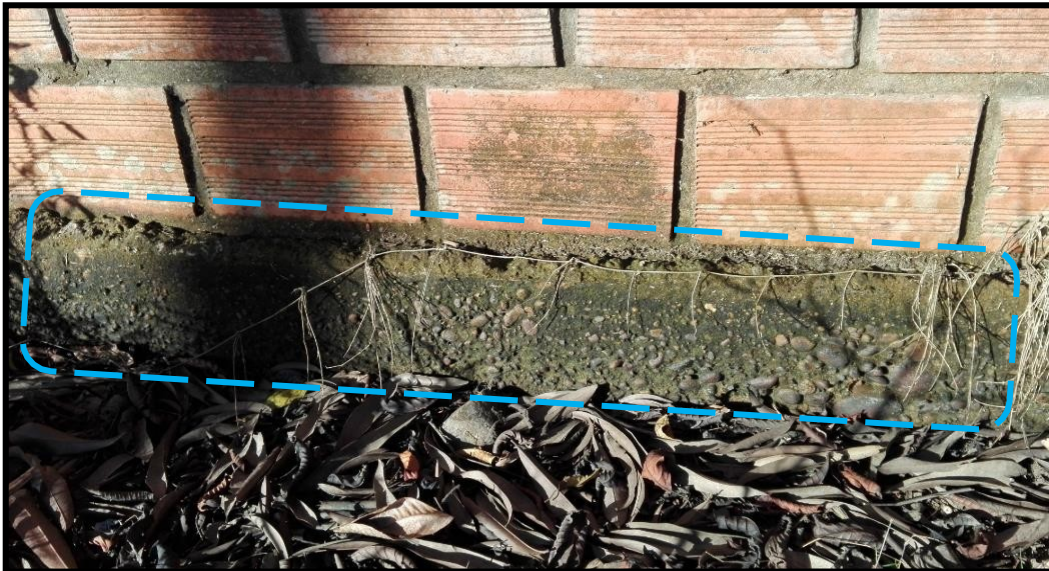
**Figura 103:** Se observa una desintegración de la viga de cimentación.
