Determinación y evaluación de las patologías del concreto en el canal  
Ulta entre las progresivas 0+000 y 9+940, del sector Huaypan, distrito  
de Mancos provincia de Yungay departamento de Ancash – 2018

Tesis para optar el título profesional de:

**Ingeniero Civil**

Bach. Julio Cesar Romero Cadillo

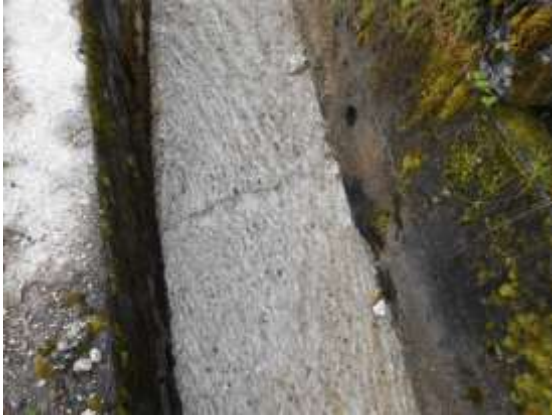
Mostrando una patología severa (Hundimiento)
