UNIVERSIDAD CATÓLICA LOS ÁNGELES  
CHIMBOTE  
FACULTAD DE INGENIERÍA  
ESCUELA PROFESIONAL DE INGENIERÍA  
CIVIL

DETERMINACIÓN Y EVALUACIÓN DE LAS  
PATOLOGÍAS DEL CONCRETO EN EL CANAL DE  
REGADIO REVESTIDO CHATO–COMISIÓN DE  
REGANTES CHATO, DISTRITO DE RIEGO MEDIO Y  
BAJO PIURA-PIURA, ABRIL 2018.

TESIS PARA OPTAR EL TÍTULO PROFESIONAL  
DE INGENIERO CIVIL

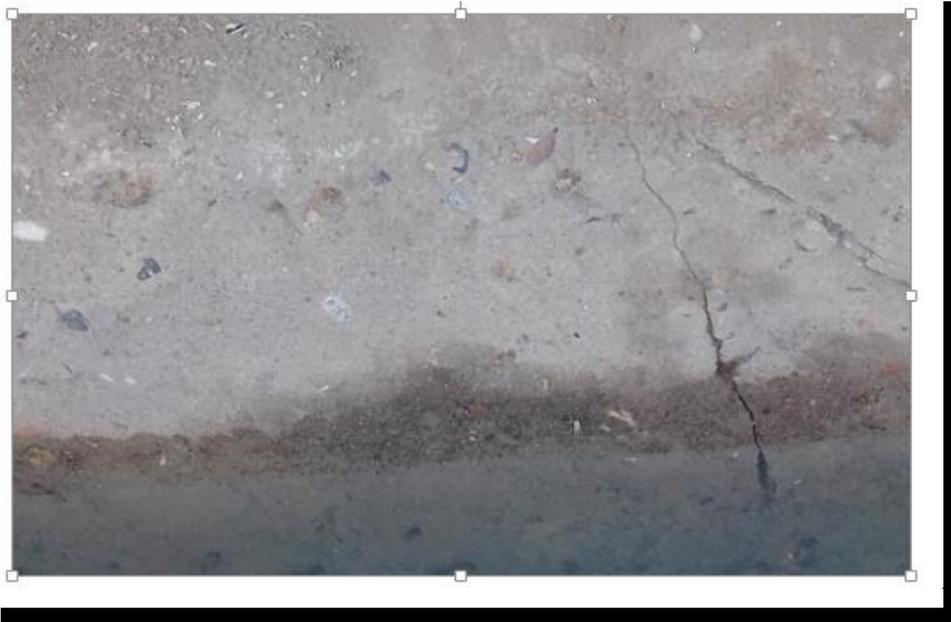
7.- Losa con grieta, severidad Leve.  
Fuente: propia.

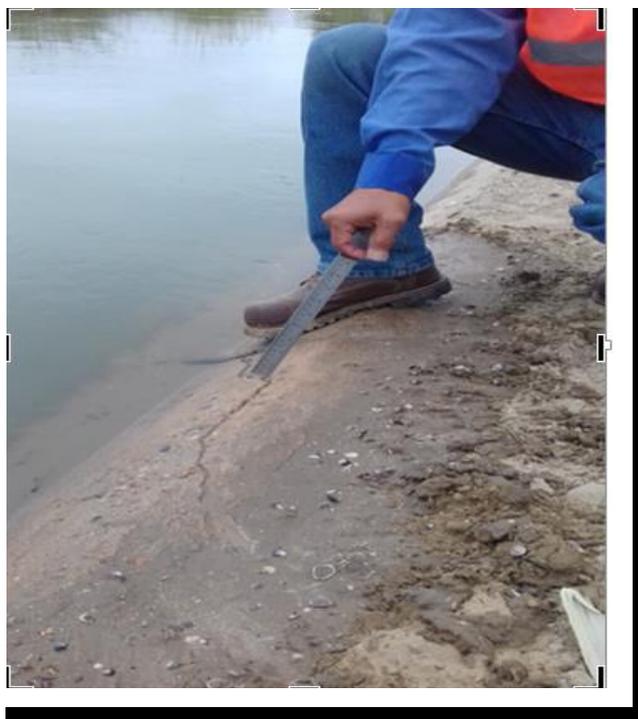
8.- Losa con grieta, severidad Moderado  
Fuente: propia.

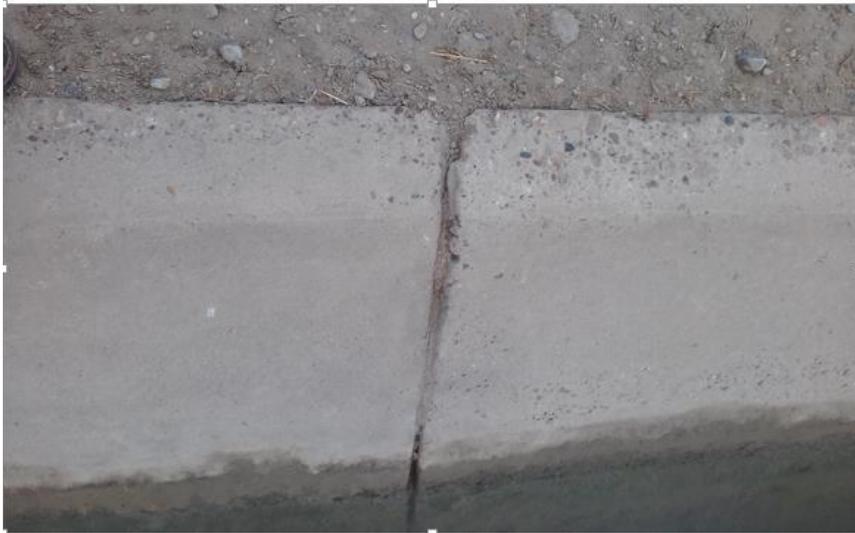
9.- Pérdida de sello de junta, severidad Moderado
