UNIVERSIDAD CATÓLICA LOS ÁNGELES
CHIMBOTE

DETERMINACIÓN Y EVALUACIÓN DE LAS
PATOLOGÍAS DEL CONCRETO EN EL CANAL SUB
LATERAL SANTA ISABEL, ENTRE LAS PROGRESIVAS
KM 0+200 HASTA KM 1+235, UBICADO EN EL DISTRITO
DE LA UNIÓN, PROVINCIA Y REGIÓN PIURA, ABRIL
DEL AÑO 2018.

TESIS PARA OPTAR EL TÍTULO PROFESIONAL DE:
INGENIERO CIVIL

BACH. EDWIN ARCADIO GARCÍA RUÍZ

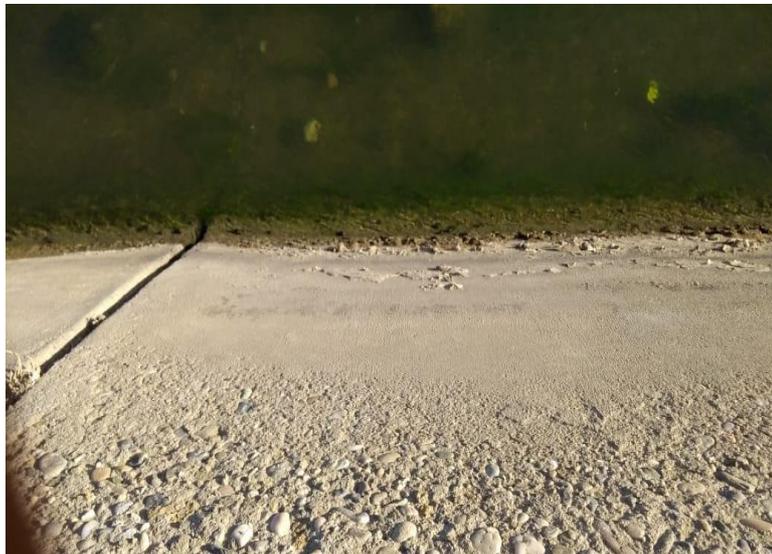
Gráfico 7: Erosión en losa lateral del canal de concreto.

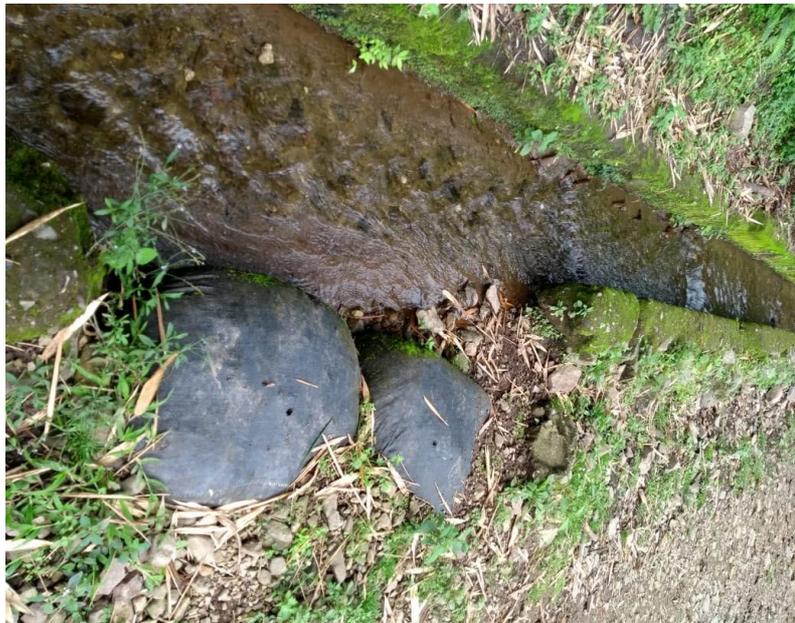
Gráfico 8: Desprendimiento en concreto.

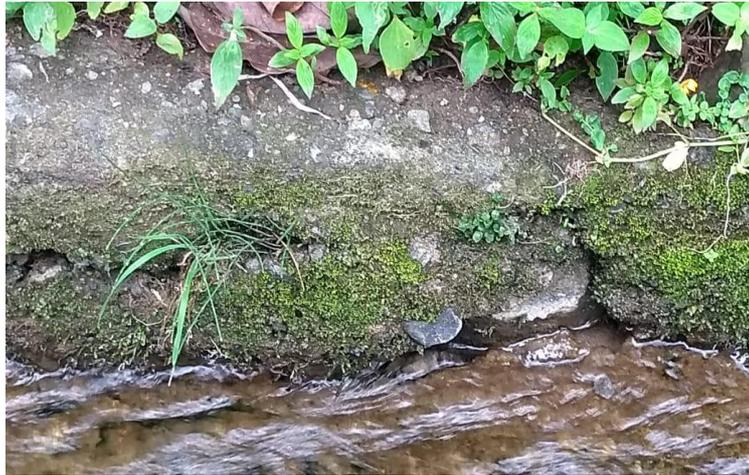
Gráfico 9: Grieta en estructura de concreto.

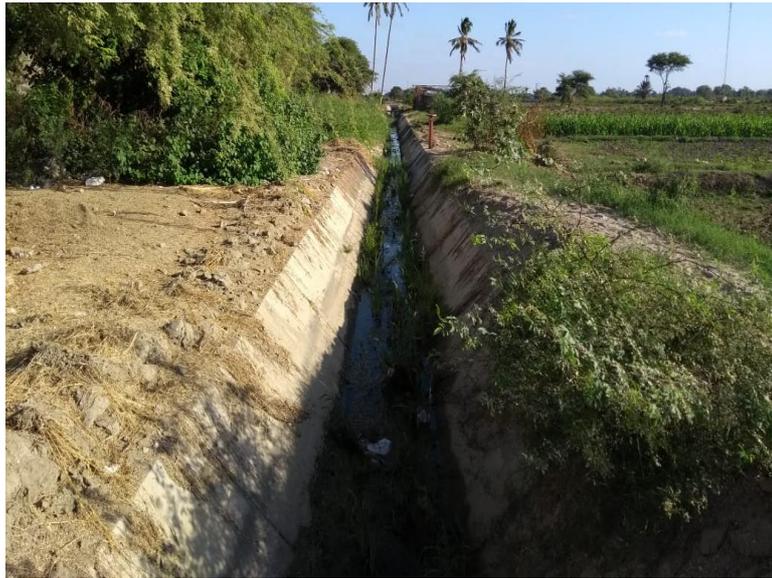
Gráfico 10: Vegetación en canal de concreto.

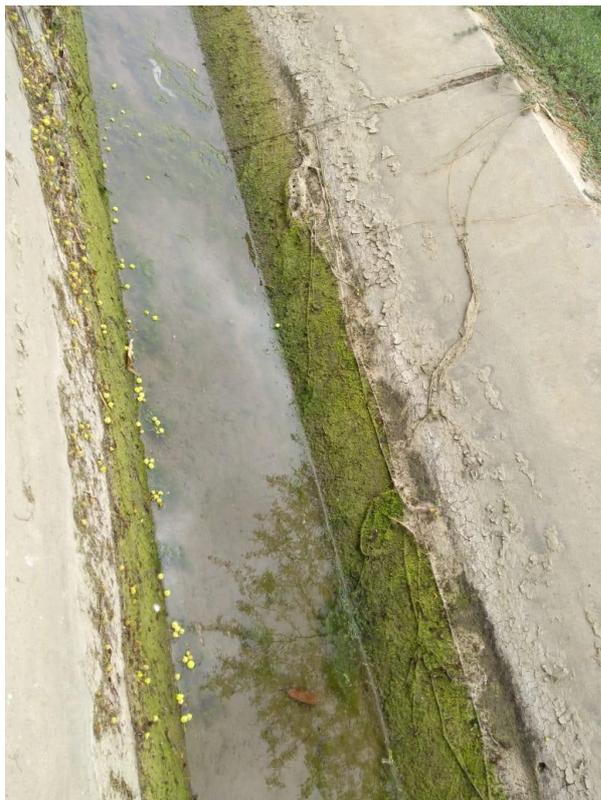
Gráfico 159: Presencia de Musgos en la parte lateral del canal.

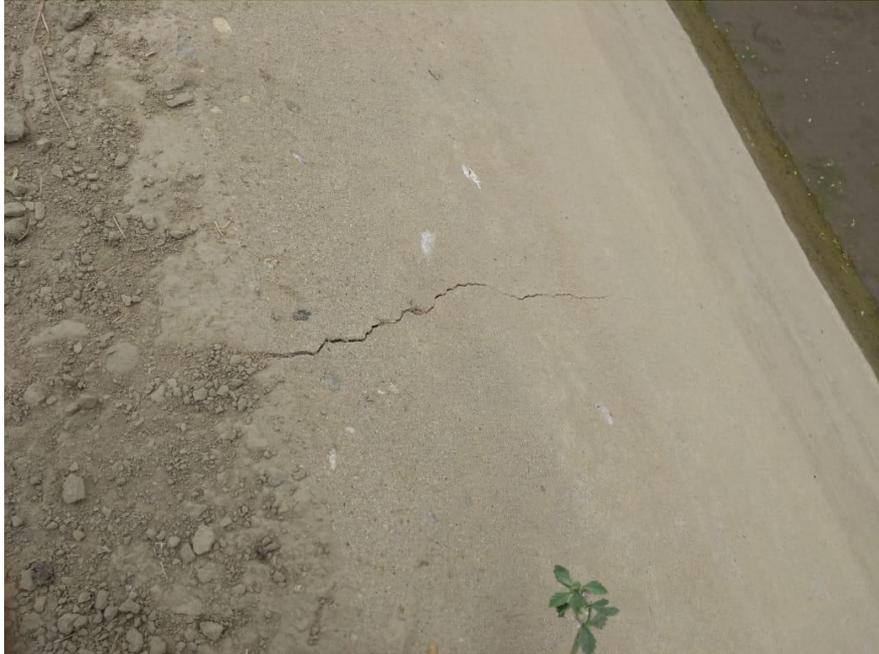
Gráfico 160: Agrietamiento del concreto en el canal
