UNIVERSIDAD CATÓLICA LOS ÁNGELES
CHIMBOTE

FACULTAD DE INGENIERÍA
ESCUELA PROFESIONAL DE INGENIERÍA CIVIL

DETERMINACIÓN Y EVALUACIÓN DE LAS PATOLOGÍAS DEL CONCRETO EN EL CANAL DE CURUMUY, ENTRE LAS PROGRESIVAS KM 0+000 HASTA KM 1+008, SECTOR LA TEA, DISTRITO DE PIURA, PROVINCIA PIURA, REGIÓN PIURA, JULIO- 2018.

TESIS PARA OPTAR EL TÍTULO PROFESIONAL DE:

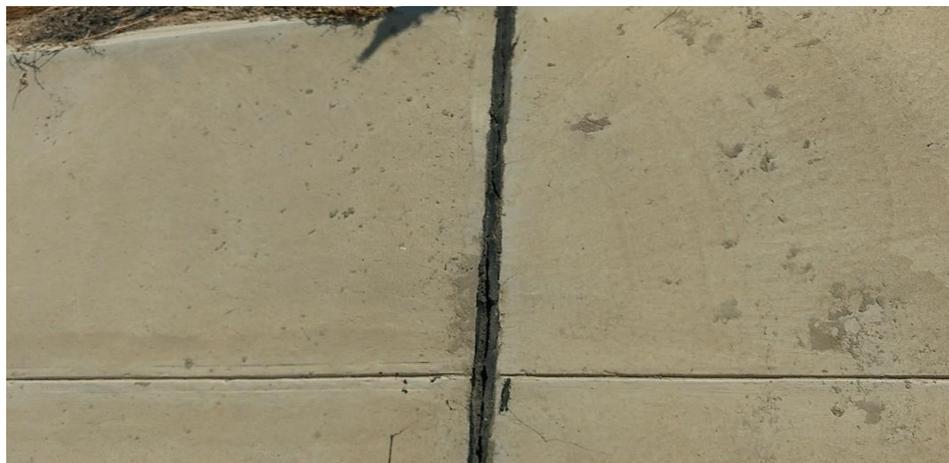
Gráfico 05: Sello de juntas del canal de concreto.

5. Sello de Juntas: Se denomina así a la ausencia al deterioro que existen en las juntas de construcción en los canales de concreto, esto se da cuando no existe un buen material de relleno y compactación por debajo de la capa de concreto.

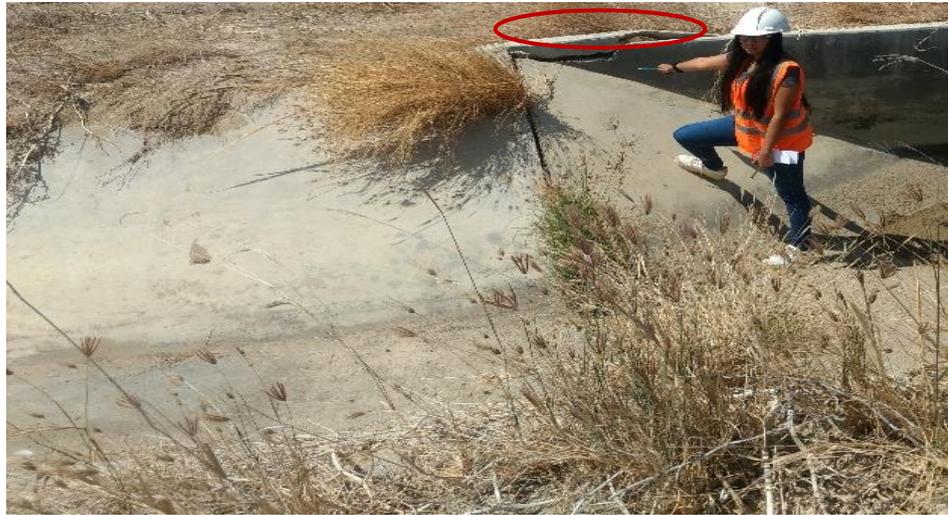
Gráfico 07: Grieta en estructura del canal de concreto.

2. Grietas: Se trata de aberturas longitudinales que afectan a todo el espesor de un elemento constructivo, estructural o de cerramiento. Conviene aclarar que las aberturas que sólo afectan a la superficie o acabado superficial superpuesto en un elemento constructivo no se consideran grietas sino fisuras.
