UNIVERSIDAD CATÓLICA LOS ÁNGELES
CHIMBOTE

DETERMINACIÓN Y EVALUACIÓN DE LAS
PATOLOGÍAS DEL CONCRETO EN LAS ESTRUCTURAS
DE ALBAÑILERÍA CONFINADA DEL CERCO
PERIMÉTRICO DE LA EMPRESA PESQUERA
GAMMA.SA DEL DISTRITO DE CHIMBOTE, PROVINCIA
DEL SANTA, REGION DE ANCASH, DICIEMBRE - 2017.

**TESIS PARA OPTAR EL TÍTULO PROFESIONAL DE
INGENIERO CIVIL**

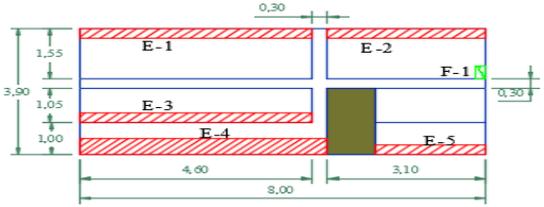
UNIDAD DE MUESTRA 01		MANUAL DE PATOLOGÍAS				REPRESENTACIÓN GRÁFICA							
AUTOR	BACH. NILTON QUISPE YAULI	EROSIÓN	E		G	GRIETA

EROSIÓN	0.00	0.00%	0.00	0.00%	3.23	47.85%	3.69	19.39%	6.92	23.65%	LEVE
		FISURA	0.00	0.00%	0.00	0.00%	0.00	0.00%	0.08	0.42%	0.08	0.27%	LEVE
		GRIETA	0.00	0.00%	0.00	0.00%	0.00	0.00%	0.00	0.00%	0.00	0.00%	-
		DESPRENDIMIENTO	0.00	0.00%	0.00	0.00%	0.00	0.00%	0.00	0.00%	0.00	0.00%	-
		CORROSIÓN	0.00	0.00%	0.00	100.00%	0.00	0.00%	0.00	0.00%	0.00	0.00%	
TOTAL	0.00	0.00%	0.00	0.00%	3.23	47.85%	3.77	19.81%	7.00	23.92%	LEVE		
FOTOGRAFÍA		PORCENTAJE DE NIVEL DE SEVERIDAD				RESUMEN DE LA MUESTRA

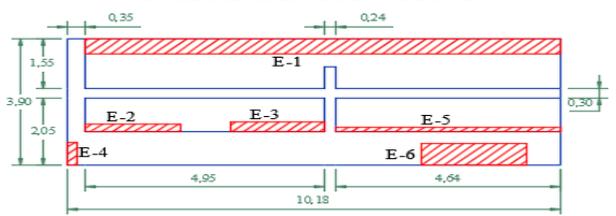
UNIDAD DE MUESTRA 02		MANUAL DE PATOLOGÍAS					REPRESENTACIÓN GRÁFICA						
AUTOR	BACH. NILTON QUISPE YAULI	EROSIÓN	E		G	GRIETA

PATOLOGÍA	ÁREA AFECTADA (M2)	ÁREA AFECTADA (%)	ÁREA AFECTADA (M2)	ÁREA AFECTADA (%)	ÁREA AFECTADA (M2)	ÁREA AFECTADA (%)	ÁREA AFECTADA (M2)	ÁREA AFECTADA (%)	ÁREA AFECTADA (M2)	ÁREA AFECTADA (%)	
		EROSIÓN	0.14	6.73%	0.00	0.00%	1.41	13.45%	6.35	25.66%	7.90	19.65%	LEVE
		FISURA	0.00	0.00%	0.00	0.00%	0.00	0.00%	0.00	0.00%	0.00	0.00%	-
		GRIETA	0.00	0.00%	0.00	0.00%	0.00	0.00%	0.00	0.00%	0.00	0.00%	-
		DESPRENDIMIENTO	0.00	0.00%	0.00	0.00%	0.00	0.00%	0.00	0.00%	0.00	0.00%	-
		CORROSIÓN	0.00	0.00%	0.00	100.00%	0.00	0.00%	0.00	0.00%	0.00	0.00%	-
TOTAL	0.14	6.73%	0.00	0.00%	1.41	13.45%	6.35	25.66%	7.90	19.65%	LEVE		
FOTOGRAFÍA		PORCENTAJE DE NIVEL DE SEVERIDAD								RESUMEN DE LA MUESTRA

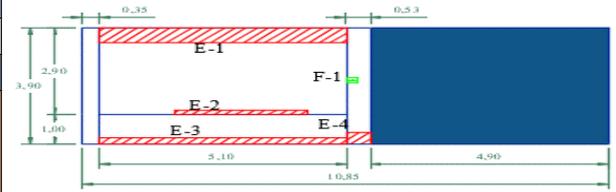
UNIDAD DE MUESTRA 03		MANUAL DE PATOLOGÍAS				REPRESENTACIÓN GRÁFICA							
AUTOR	BACH. NILTON QUISPE YAULI	EROSIÓN	E		G	GRIETA

ELEMENTOS	ÁREA (M2)	3.43	ÁREA (M2)	0.00	ÁREA (M2)	5.10	ÁREA (M2)	14.79			
		PATOLOGÍA	ÁREA AFECTADA (M2)	ÁREA AFECTADA (%)	ÁREA AFECTADA (M2)	ÁREA AFECTADA (%)	ÁREA AFECTADA (M2)	ÁREA AFECTADA (%)	ÁREA AFECTADA (M2)	ÁREA AFECTADA (%)	ÁREA AFECTADA (M2)	ÁREA AFECTADA (%)

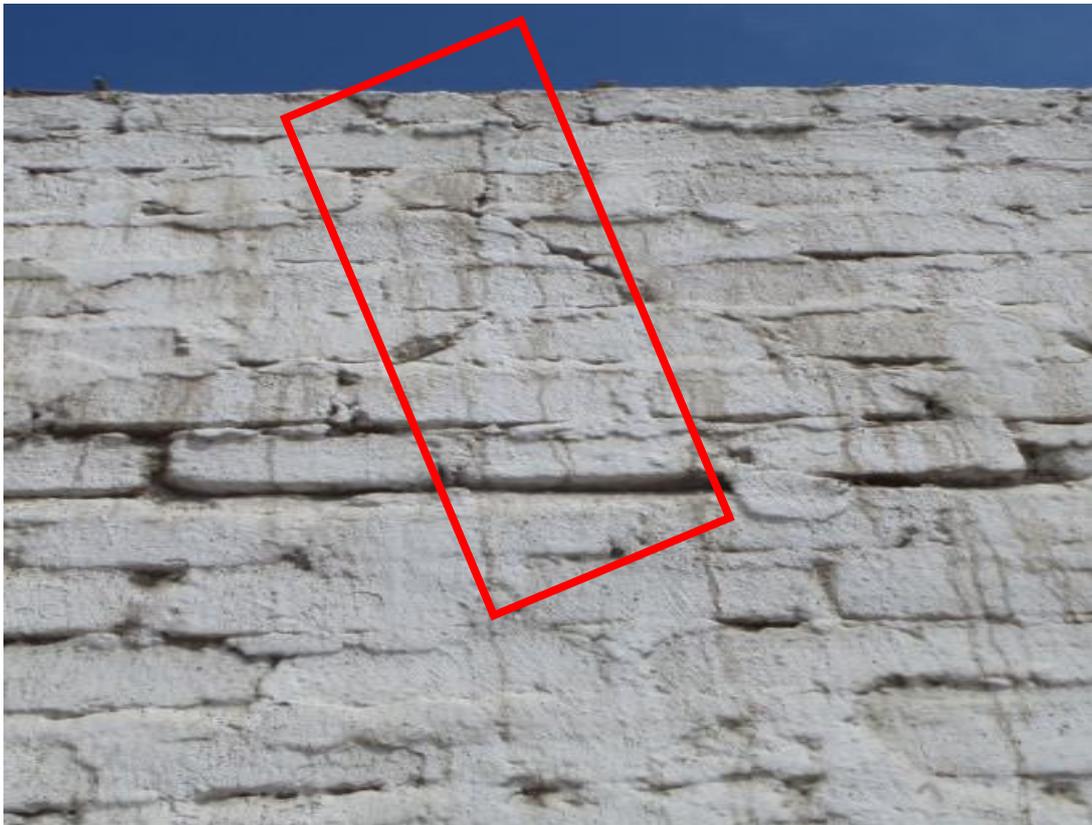
Fotografía 05: Patología de Grieta de muro, se encuentra en la UM-04 con un nivel de severidad Moderado.
