UNIVERSIDAD CATÓLICA LOS ÁNGELES
CHIMBOTE

DETERMINACIÓN Y EVALUACIÓN DE LAS
PATOLOGÍAS DEL MORTERO EN LAS ESTRUCTURAS
DE ALBAÑILERÍA CONFINADA DEL CERCO
PERIMÉTRICO DEL CENTRO EDUCATIVO
EXPERIMENTAL DE LA UNIVERSIDAD NACIONAL DE
LA AMAZONIA PERUANA, DISTRITO DE SAN JUAN
BAUTISTA, PROVINCIA DE MAYNAS, REGION DE
LORETO, NOVIEMBRE - 2017.

**TESIS PARA OPTAR EL TÍTULO PROFESIONAL DE
INGENIERO CIVIL**

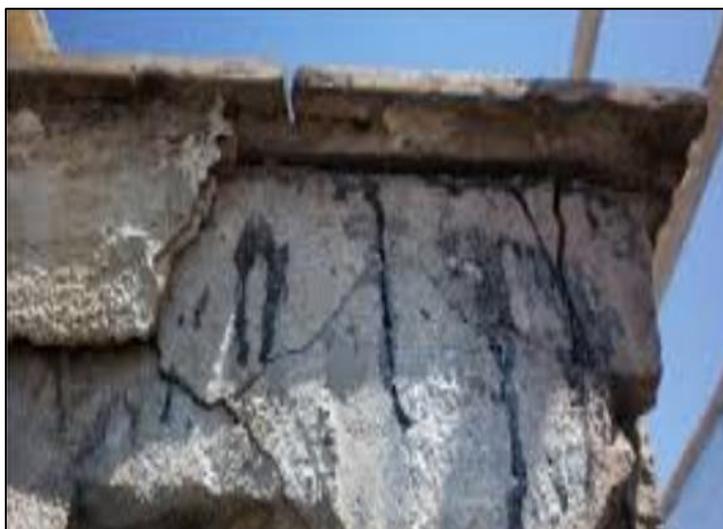
“Las patologías de desprendimiento en la mayoría de los casos se ocasionan por una defectuosa dosificación y colocación de concreto, por filtraciones de agua y por el deterioro de tiempo de vida del concreto”.

Figura 27. desprendimiento en muro
Nota. Fuente: (Elaboración Propia)

- ✓ Aplicando un adecuado mantenimiento en la fase de fisuras y grietas, evitando así el desprendimiento.

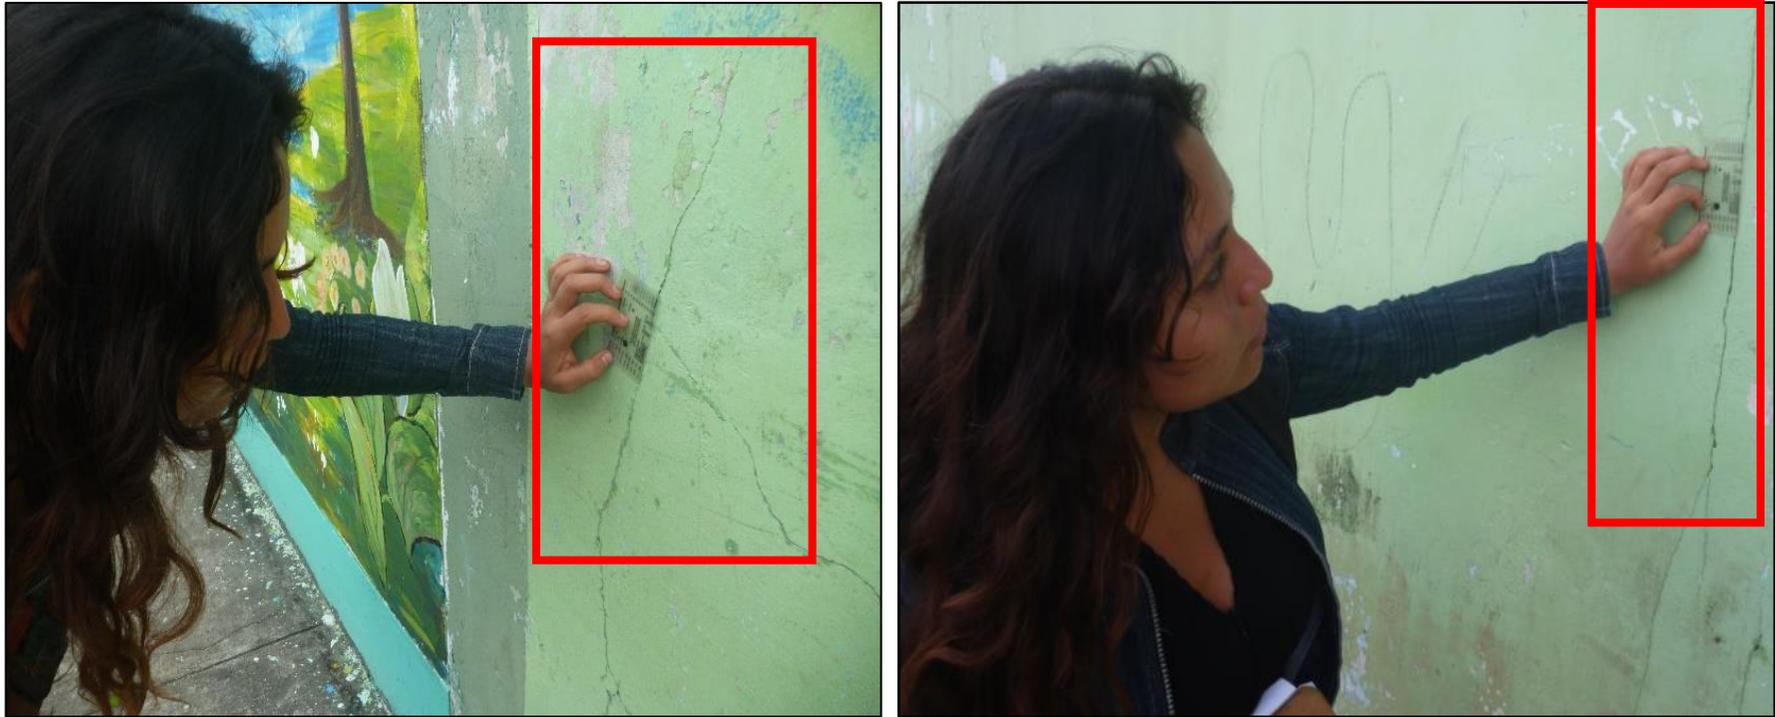
Fotografía 03: Patología Fisura en revestimiento del muro confinado, está ubicada en la UM-01 con un nivel de severidad Moderado.

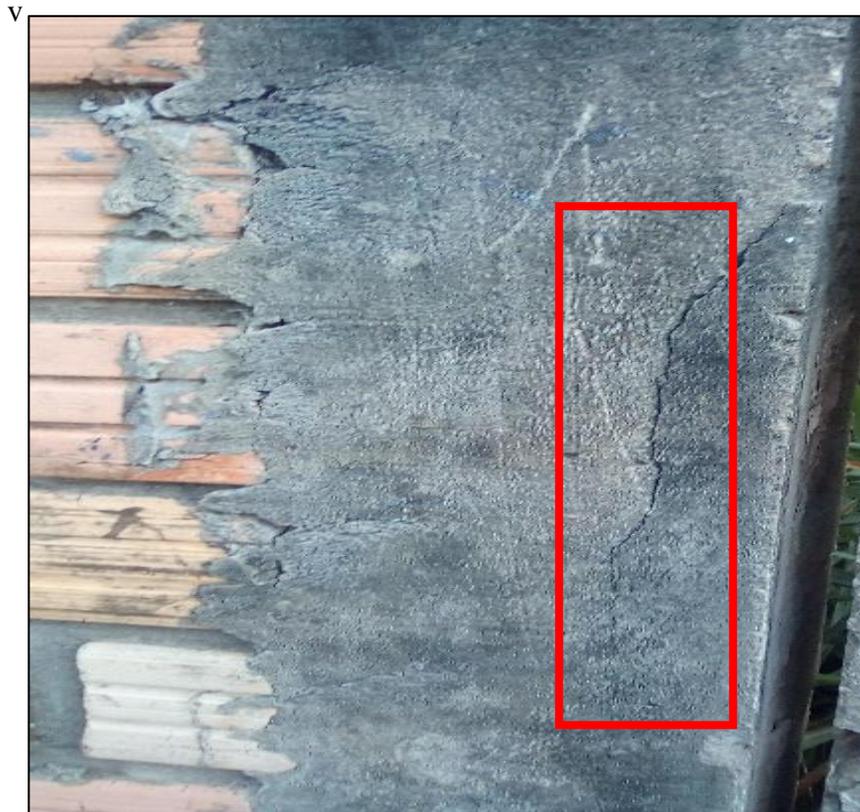
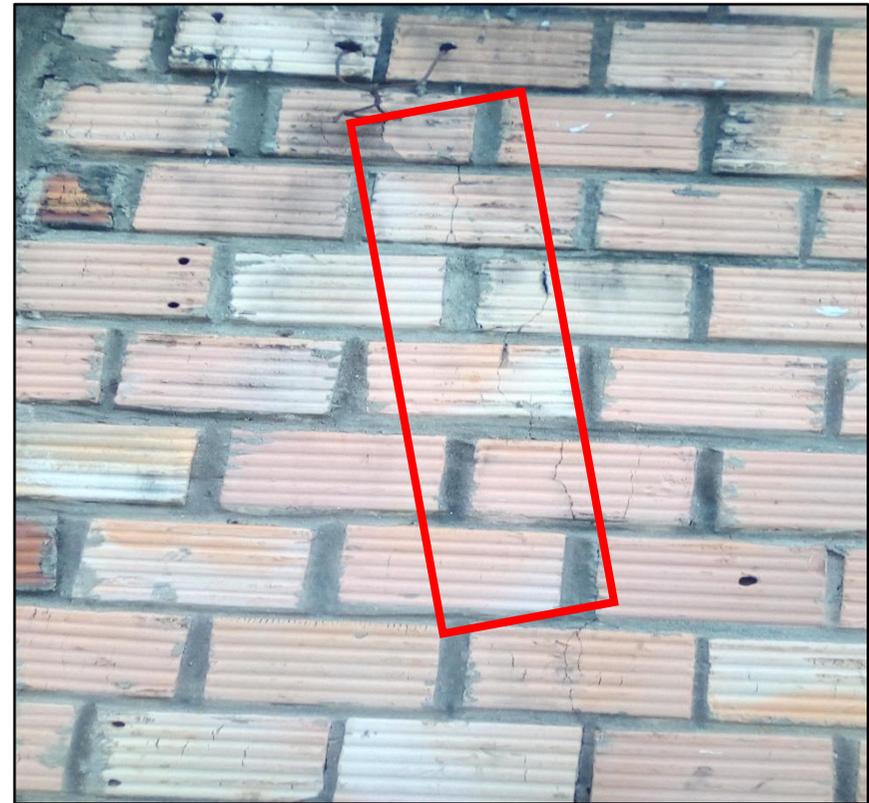
Fotografía 04: Patología Grieta en Columna de Concreto Armado, está ubicada en la UM-18 con un nivel de severidad Moderado.

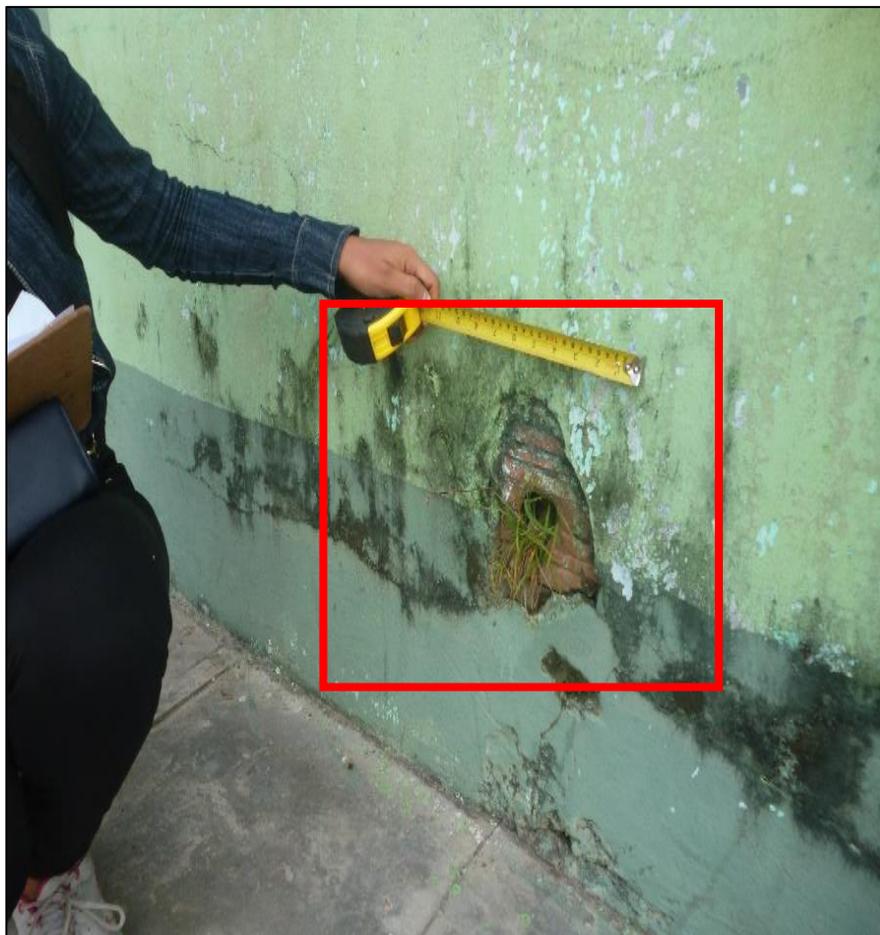
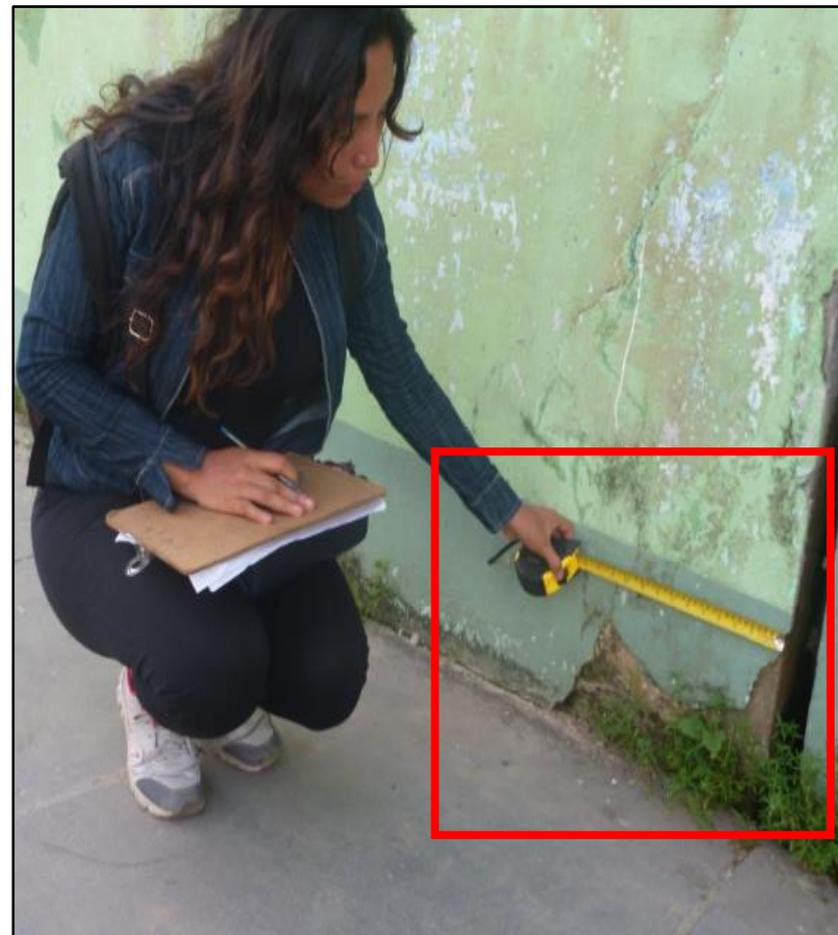
Fotografía 05: Patología Desprendimiento en Revestimiento del Muro Confinado, está ubicada en la UM-03 y tiene un nivel de severidad Moderado.

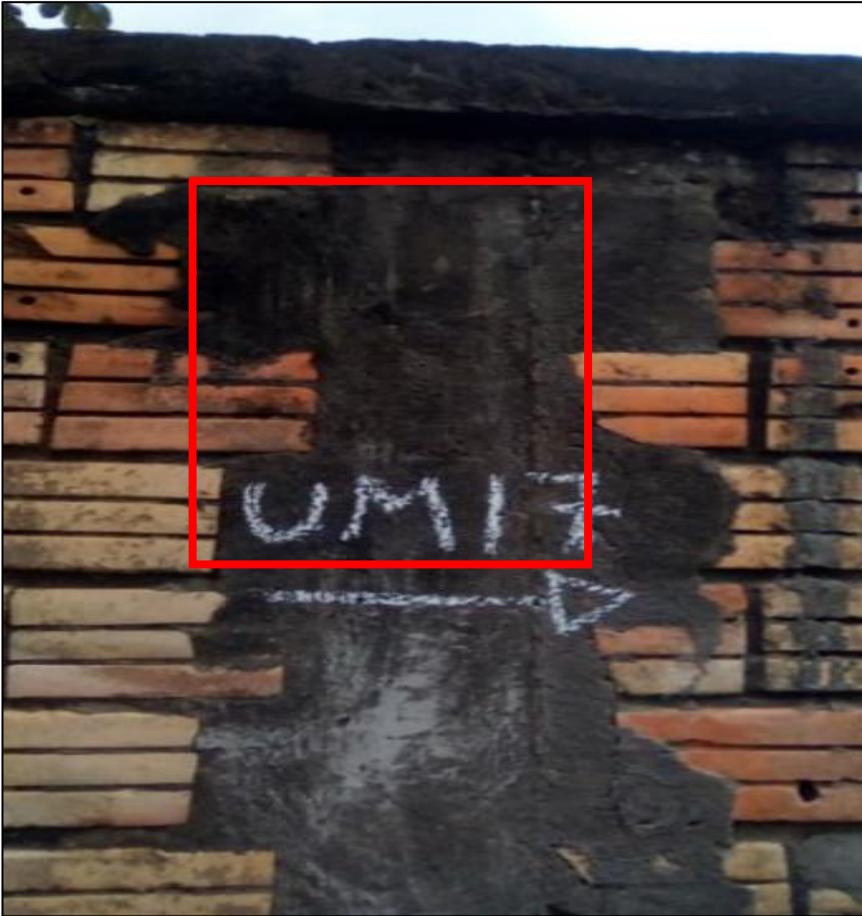
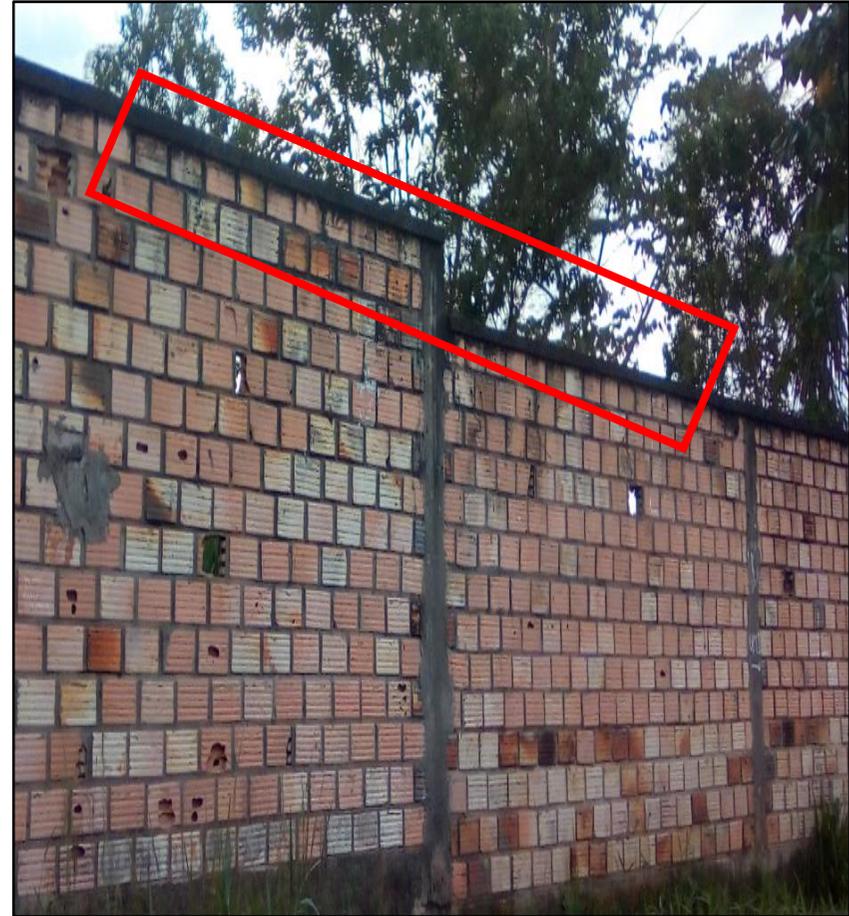
Fotografía 06: Patología Moho en Columna y Viga de Confinamiento, está ubicada en la UM-17 y tiene un nivel de severidad Moderado.

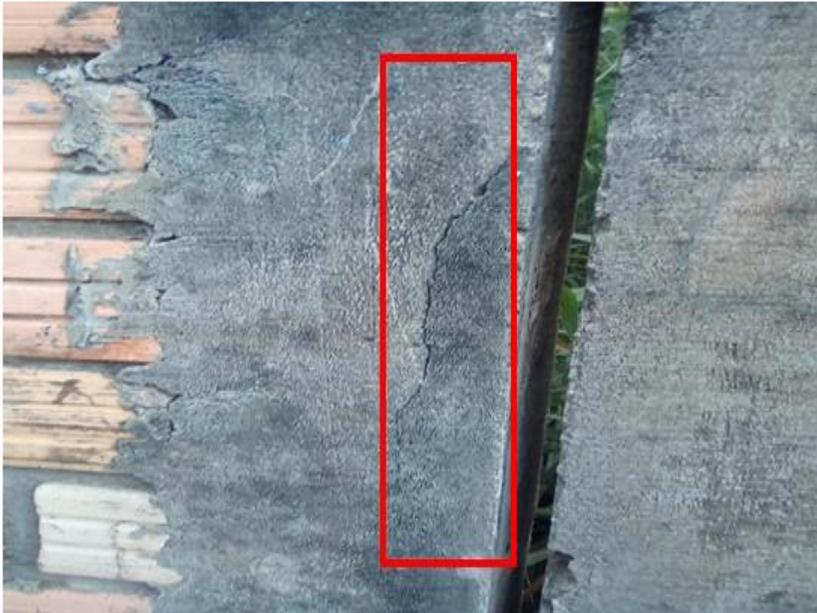
PATOLOGÍA: GRIETA

PATOLOGÍA IDENTIFICADA:
GRIETA
