“DETERMINACIÓN Y EVALUACIÓN DE LAS  
PATOLOGÍAS DEL MORTERO EN COLUMNAS,  
SOBRECIMENTOS, VIGAS Y MUROS DE ALBAÑILERÍA  
CONFINADA DEL CERCO PERIMÉTRICO DEL POOL DE  
MAQUINAS DE LA MUNICIPALIDAD DISTRITAL DE  
PUNCHANA DEL DISTRITO DE PUNCHANA,  
PROVINCIA DE MAYNAS, REGION DE LORETO,  
DICIEMBRE – 2017”.

**TESIS PARA OPTAR EL TÍTULO PROFESIONAL DE  
INGENIERO CIVIL**

BACH. LISTER JOHN RINABI GUERRA

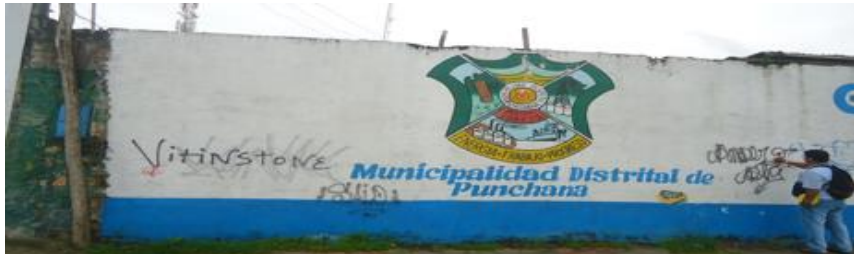
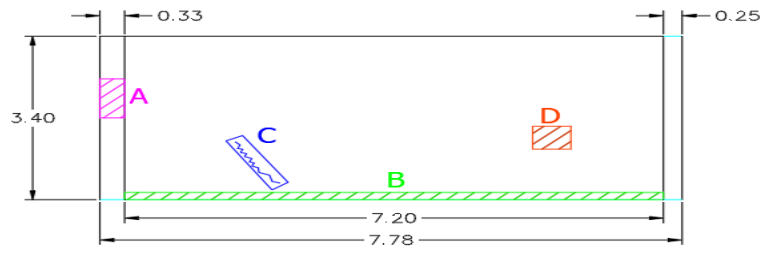
ÁREA TOTAL	0.00	M2	ÁREA TOTAL	1.98	M2	ÁREA TOTAL	24.48	M2	ÁREA TOTAL	0.00	M2		
PATOLOGÍA	ÁREA CON PATOLOGÍA	% DE ÁREA CON PATOLOGÍA	NIVEL DE SEVERIDAD	ÁREA CON PATOLOGÍA	% DE ÁREA CON PATOLOGÍA	NIVEL DE SEVERIDAD	ÁREA CON PATOLOGÍA	% DE ÁREA CON PATOLOGÍA	NIVEL DE SEVERIDAD	ÁREA CON PATOLOGÍA	% DE ÁREA CON PATOLOGÍA	NIVEL DE SEVERIDAD	ÁREA CON PATOLOGÍA	% DE ÁREA CON PATOLOGÍA
A.CORROSIÓN	0.00	0.00%	-	0.27	13.55%	MODERADO	0.00	0.00%	-	0.00	0.00%	-	0.27	1.01%
B.ORGANISMOS	0.00	0.00%	-	0.00	0.00%	-	1.08	4.41%	MODERADO	0.00	0.00%	-	1.08	4.08%
C.FISURAS	0.00	0.00%	-	0.00	0.00%	-	0.30	1.22%	MODERADO	0.00	0.00%	-	0.30	1.13%
D.DESPRENDIMIENTO	0.00	0.00%	-	0.00	0.00%	-	0.24	0.99%	MODERADO	0.00	0.00%	-	0.24	0.91%
E.MOHO	0.00	0.00%	-	0.00	0.00%	-	0.00	0.00%	-	0.00	0.00%	-	0.00	0.00%
F.PICADURA	0.00	0.00%	-	0.00	0.00%	-	0.00	0.00%	-	0.00	0.00%	-	0.00	0.00%
<b>TOTAL</b>	<b>0.00</b>	<b>0.00%</b>	-	<b>0.27</b>	<b>13.55%</b>	-	<b>1.62</b>	<b>6.62%</b>	-	<b>0.00</b>	<b>0.00%</b>	-	<b>1.89</b>	<b>7.14%</b>

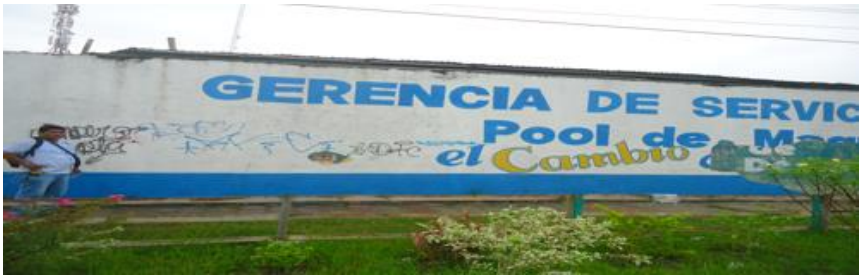
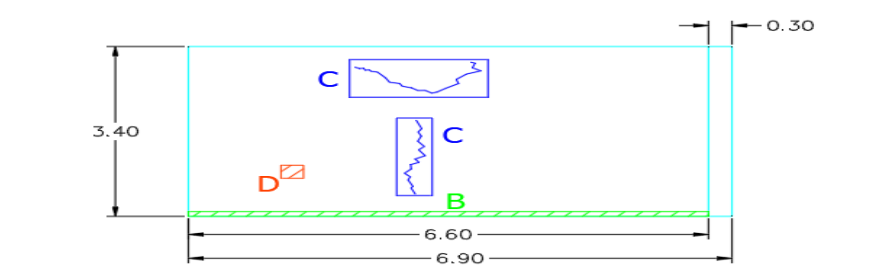
ÁREA TOTAL	0.00	M2	ÁREA TOTAL	1.02	M2	ÁREA TOTAL	22.44	M2	ÁREA TOTAL	0.00	M2		
PATOLOGÍA	ÁREA CON PATOLOGÍA	% DE ÁREA CON PATOLOGÍA	NIVEL DE SEVERIDAD	ÁREA CON PATOLOGÍA	% DE ÁREA CON PATOLOGÍA	NIVEL DE SEVERIDAD	ÁREA CON PATOLOGÍA	% DE ÁREA CON PATOLOGÍA	NIVEL DE SEVERIDAD	ÁREA CON PATOLOGÍA	% DE ÁREA CON PATOLOGÍA	NIVEL DE SEVERIDAD	ÁREA CON PATOLOGÍA	% DE ÁREA CON PATOLOGÍA
A.CORROSIÓN	0.00	0.00%	-	0.00	0.00%	-	0.00	0.00%	-	0.00	0.00%	-	0.00	0.00%
B.ORGANISMOS	0.00	0.00%	-	0.00	0.00%	-	0.63	2.80%	LEVE	0.00	0.00%	-	0.63	2.68%
C.FISURAS	0.00	0.00%	-	0.00	0.00%	-	2.02	9.01%	MODERADO	0.00	0.00%	-	2.02	8.62%
D.DESPREDIMIENTO	0.00	0.00%	-	0.00	0.00%	-	0.08	0.33%	MODERADO	0.00	0.00%	-	0.08	0.32%
E.MOHO	0.00	0.00%	-	0.00	0.00%	-	0.00	0.00%	-	0.00	0.00%	-	0.00	0.00%
F.PICADURA	0.00	0.00%	-	0.00	0.00%	-	0.00	0.00%	-	0.00	0.00%	-	0.00	0.00%
<b>TOTAL</b>	<b>0.00</b>	<b>0.00%</b>	-	<b>0.00</b>	<b>0.00%</b>	-	<b>2.73</b>	<b>12.14%</b>	-	<b>0.00</b>	<b>0.00%</b>	-	<b>2.73</b>	<b>11.61%</b>

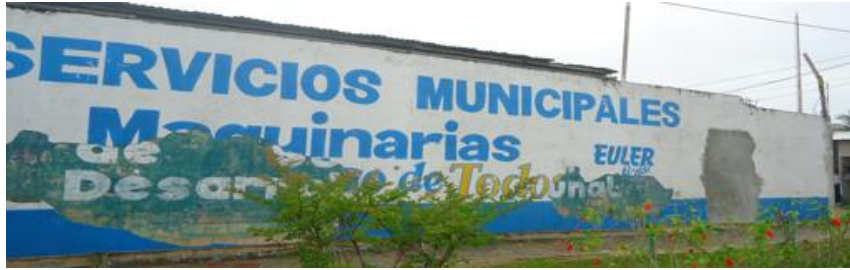
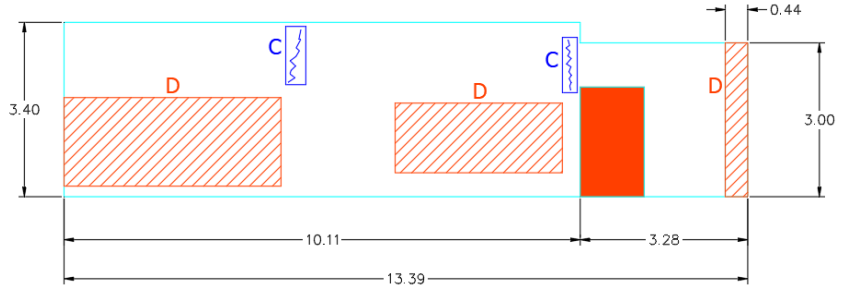
PATOLOGÍA	ÁREA CON PATOLOGÍA	% DE ÁREA CON PATOLOGÍA	NIVEL DE SEVERIDAD	ÁREA CON PATOLOGÍA	% DE ÁREA CON PATOLOGÍA	NIVEL DE SEVERIDAD	ÁREA CON PATOLOGÍA	% DE ÁREA CON PATOLOGÍA	NIVEL DE SEVERIDAD	ÁREA CON PATOLOGÍA	% DE ÁREA CON PATOLOGÍA	NIVEL DE SEVERIDAD	ÁREA CON PATOLOGÍA	% DE ÁREA CON PATOLOGÍA
A.CORROSIÓN	0.00	0.00%	-	0.00	0.00%	-	0.00	0.00%	-	0.00	0.00%	-	0.00	0.00%
B.ORGANISMOS	0.00	0.00%	-	0.00	0.00%	-	0.00	0.00%	-	0.00	0.00%	-	0.00	0.00%
C.FISURAS	0.00	0.00%	-	0.00	0.00%	-	0.76	1.77%	MODERADO	0.00	0.00%	-	0.76	1.71%
D.DESPRENDIMIENTO	0.00	0.00%	-	1.32	100.00%	ALTO	11.78	27.46%	MODERADO	0.00	0.00%	-	13.10	29.62%
E.MOHO	0.00	0.00%	-	0.00	0.00%	-	0.00	0.00%	-	0.00	0.00%	-	0.00	0.00%
F.PICADURA	0.00	0.00%	-	0.00	0.00%	-	0.00	0.00%	-	0.00	0.00%	-	0.00	0.00%
<b>TOTAL</b>	<b>0.00</b>	<b>0.00%</b>	-	<b>1.32</b>	<b>100.00%</b>	-	<b>12.54</b>	<b>29.22%</b>	-	<b>0.00</b>	<b>0.00%</b>	-	<b>13.86</b>	<b>31.33%</b>

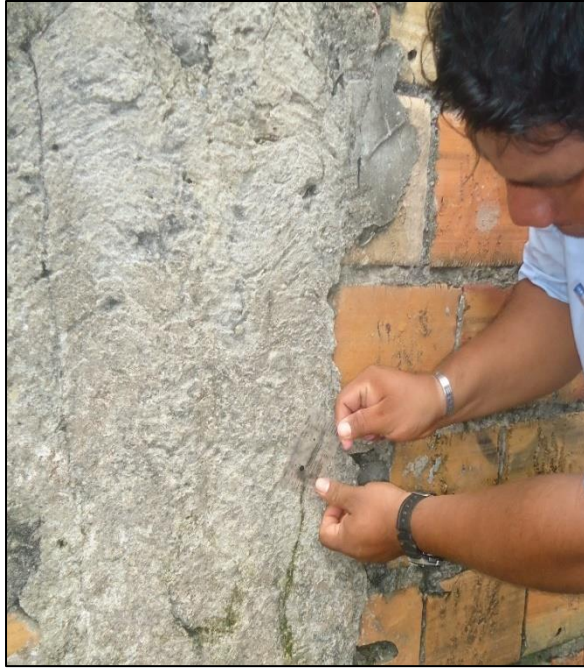
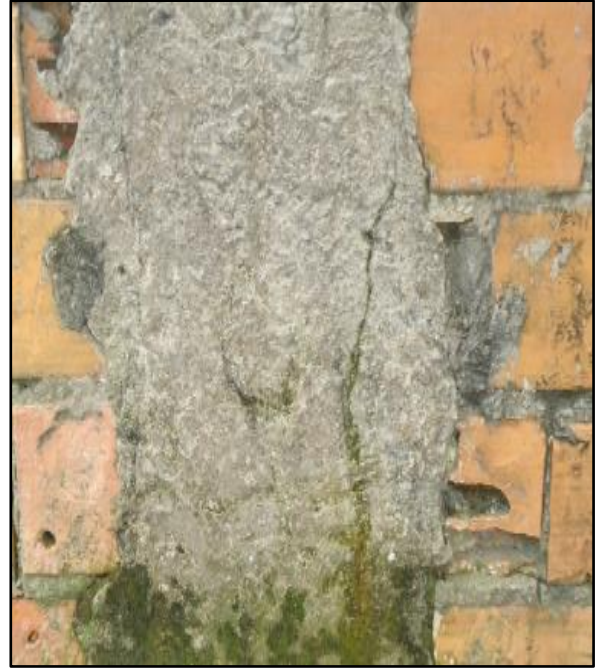
**Fotografía 03:** Patología Moho Identificado en la viga y muro de albañilería, ubicada en la UM-07 con un nivel de severidad Moderada.

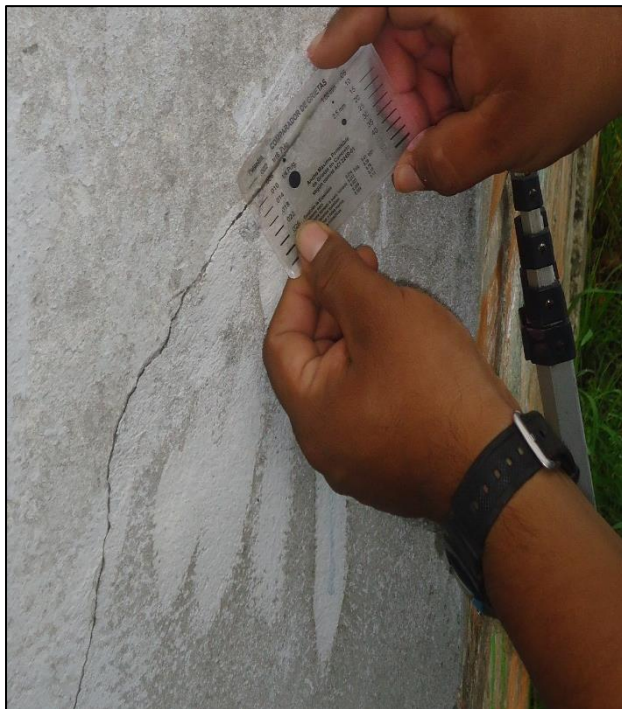
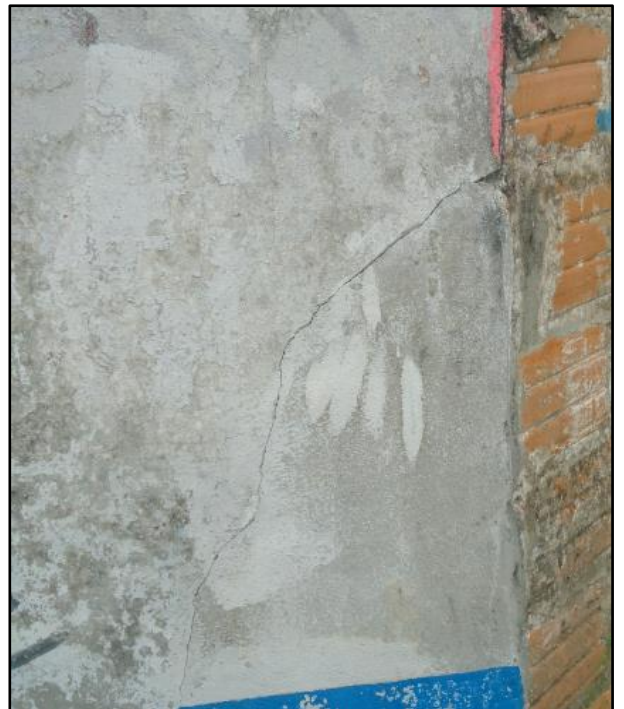
**Fotografía 04:** Patología Grieta identificados en la columna ubicada en la UM-13 con un nivel de severidad Moderado.

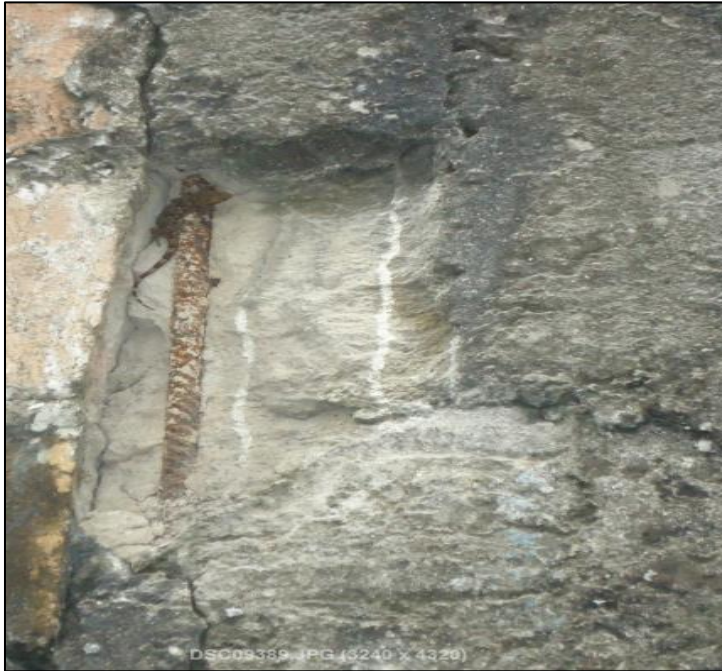
**TIPO DE PATOLOGÍA:** CORROSIÓN

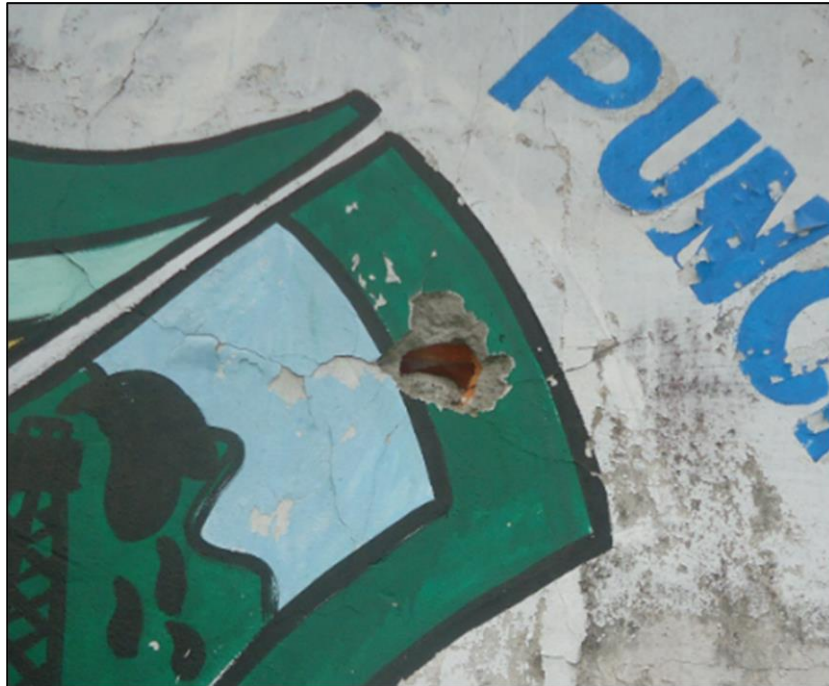
### **TIPO DE PATOLOGÍA: PICADURA**
