UNIVERSIDAD CATÓLICA LOS ÁNGELES
CHIMBOTE

“EVALUACIÓN Y DETERMINACIÓN DE LAS PATOLOGÍAS DEL CONCRETO EN EL CANAL DE RIEGO TABLAZO PROGRESIVA KM 00+600 AL 1+600 KM, CENTRO SERVICIO-PARTIDOR, DISTRITO DE LAS LOMAS, PROVINCIA DE PIURA, DEPARTAMENTO DE PIURA-MAYO 2018”

TESIS PARA OBTENER EL TÍTULO DE:
INGENIERA CIVIL

BACH. MAZA CUELLO ELIDA ROSSANA

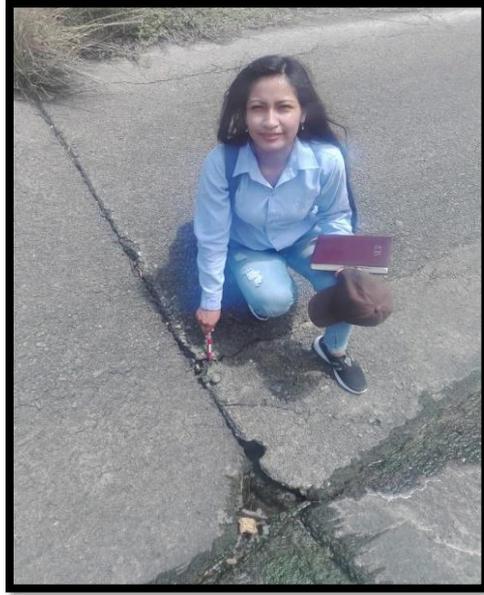
Figura 7. Falla por sellado de juntas (canal Tablazo Partidor)

Recomendada: Resellado de juntas con siliconas, asfaltos o el material más adecuado de acuerdo con el tipo de obra.

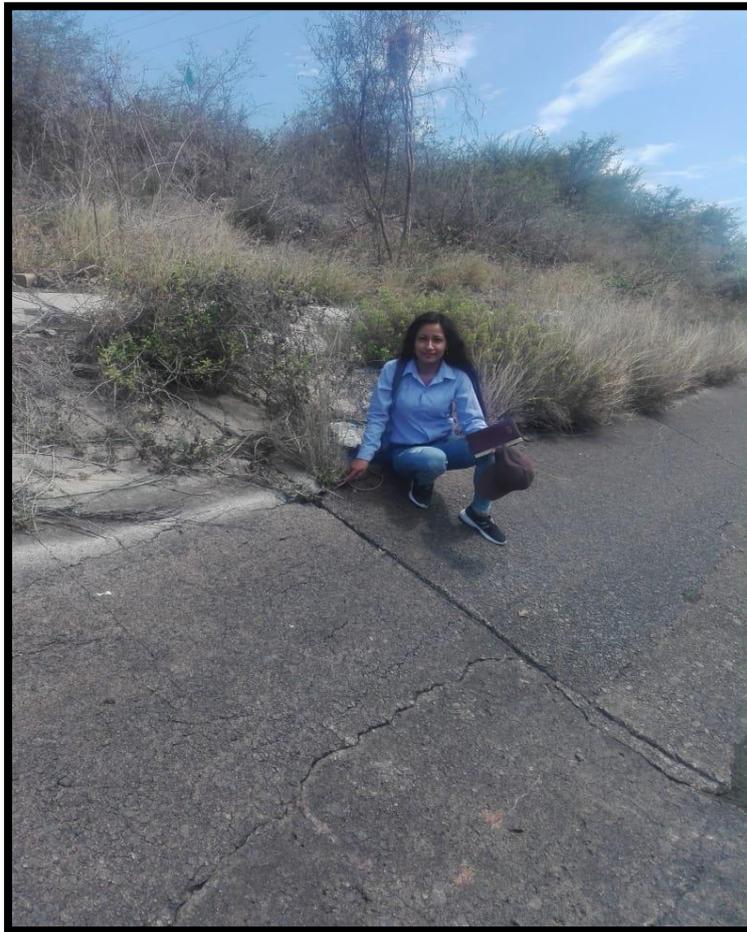
Figura 8. Presencia de vegetación (canal Tablazo)

Recomendada: Retiro de la vegetación causante de los daños y toma de las medidas biológicas necesarias para el control del crecimiento de estas especies. En caso de severidad Alto (severo), se deberá hacer un estudio detallado de la afectación de la obra para determinar las medidas de control necesarias.

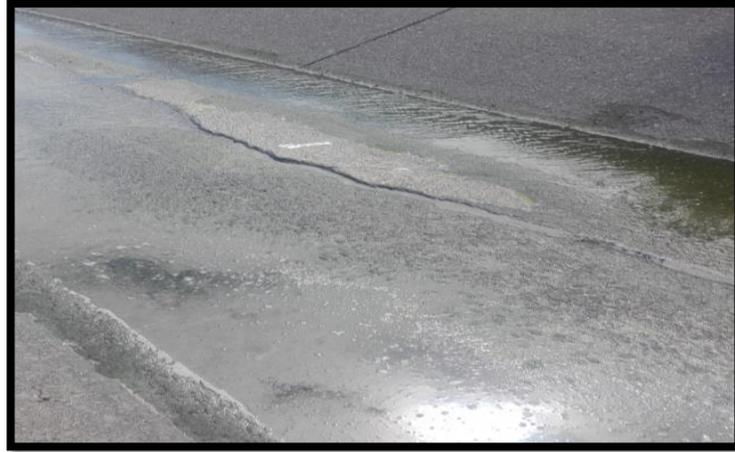
Figura 9. Presencia de vegetación (canal Tablazo)

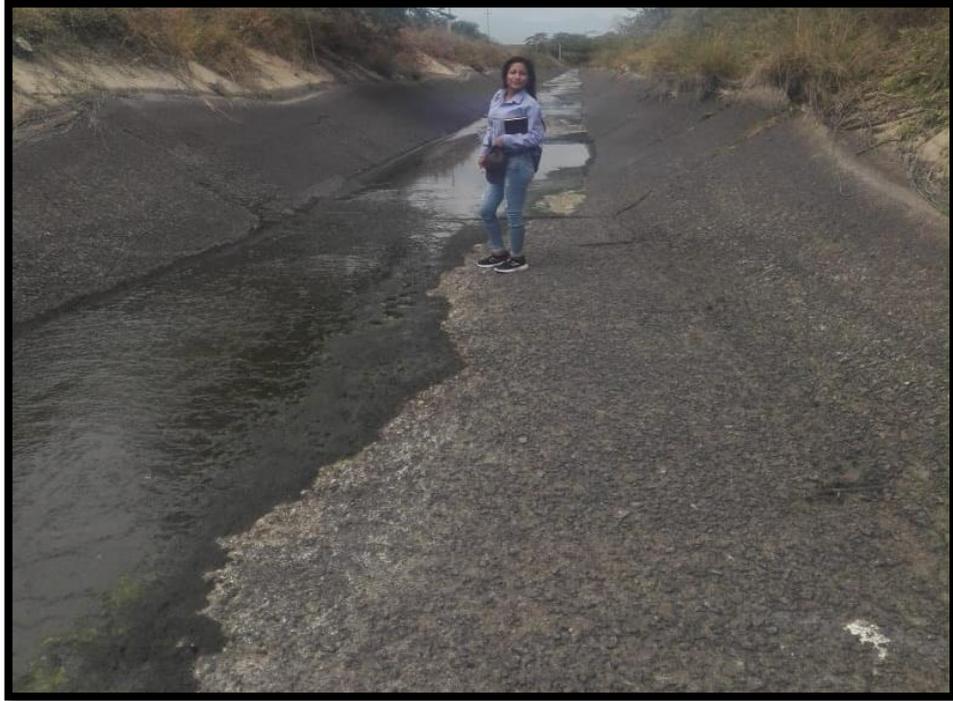
Figura 10. Daño por erosión canal el Tablazo-Partidor las Lomas

Recomendación: Severidad Leve y Moderado: Reponer el material perdido con inyecciones, parches, irrigaciones o cualquier otro tratamiento superficial que sea acorde con el material de la estructura. Severidad Alto (Severo): Un ingeniero estructural o geotecnia debe evaluar la situación y dar las recomendaciones adecuadas para la recuperación, para el canal.
