DETERMINACIÓN Y EVALUACIÓN DE LAS
PATOLOGÍAS DEL CONCRETO EN LAS ESTRUCTURAS
DE ALBAÑILERÍA CONFINADA DEL CERCO
PERIMÉTRICO DE LA ASOCIACIÓN DE EX
FERRETEROS DEL FERROCARRIL DEL DISTRITO DE
CHIMBOTE, PROVINCIA DEL SANTA, REGIÓN DE
ANCASH, DICIEMBRE - 2017.

**TESIS PARA OPTAR EL TÍTULO PROFESIONAL DE
INGENIERO CIVIL**

BACH. ALCIDES SAÚL MUCHA CAMARENA

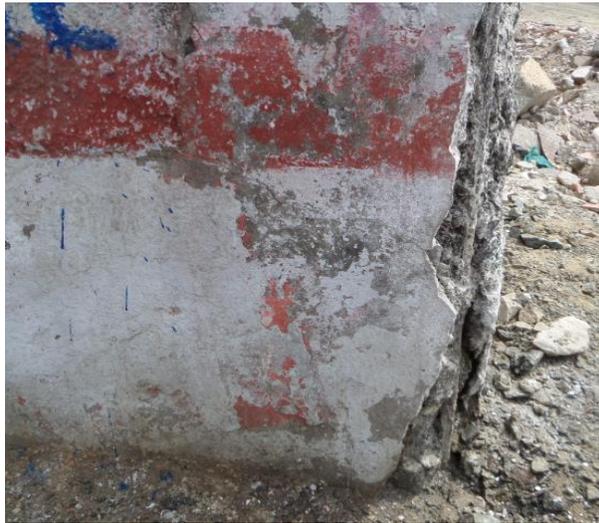
Figura 12. Corrosión en Columna
Nota. Fuente: (Elaboracion Propia)

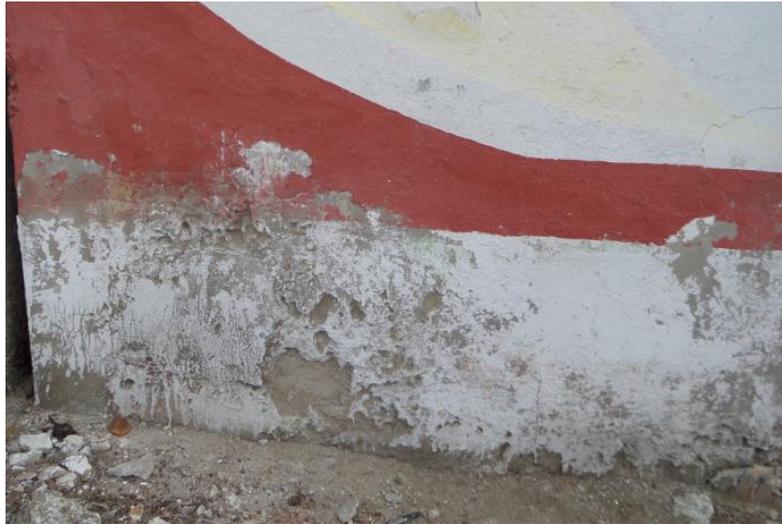
Figura 13. Erosión en muro de albañilería
Nota. Fuente: Elaboracion Propia

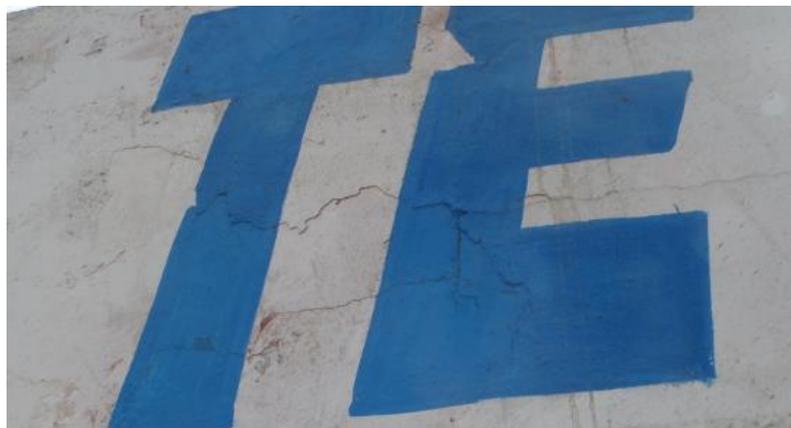
Figura 14. Fisura
Nota. Fuente: Elaboracion Propia

Es la técnica más simple y comúnmente utilizada para la reparación de fisuras. Consiste en vaciar la cabeza de la fisura, agrandándola al menos 5 mm, limpiar con agua los bordes, y sellar. Los materiales de sellado son muy variados, y van desde resinas epoxi a alquitranes, pasando por una amplísima gama de productos existentes en el mercado. En ciertos casos se omite la fase de vaciado o agrandamiento de la fisura, sin embargo este proceder conduce a reparaciones de poca duración, además de exigir que el material de sellado sobresalga. El relleno de la fisura con mortero u hormigón debe evitarse, pues rara vez se obtienen resultados duraderos con este sistema. Incluso si la adherencia es buena, no alcanza la resistencia a tracción del hormigón original y, en todo caso, resulta inferior a la que se consigue con el resto de materiales citados. Por otra parte, lo reducido de dimensiones y volumen de lo reparado provoca incompatibilidades no despreciables con el material original. Todo ello hace que las fisuras selladas con mortero u hormigón se vuelvan a abrir casi siempre.

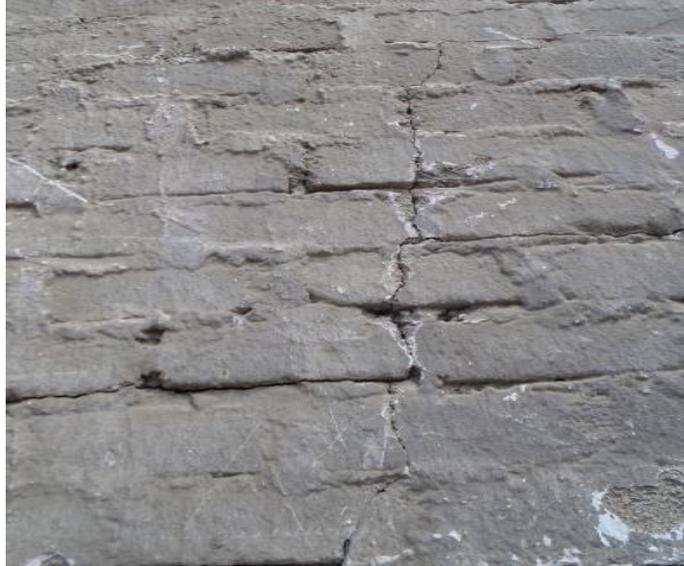
Figura 15. Grieta
Nota. Fuente: Elaboracion Propia

Si algún muro tiene grietas diagonales de hasta 1,5 milímetros de grosor y las columnas y vigas de concreto no están muy dañadas, puedes reparar el muro de la siguiente forma:

1. Quita el mortero de las Juntas agrietadas y elimina todo el material suelto. Trata de no golpear los ladrillos cercanos.
2. Lava bien las juntas agrietadas con un chorro de agua a presión. Deja escurrir el agua por 15 minutos.

3. Rellena nuevamente la junta con mortero 1:4 (cemento: arena).
Presiona bien el mortero para que llene completamente la junta.

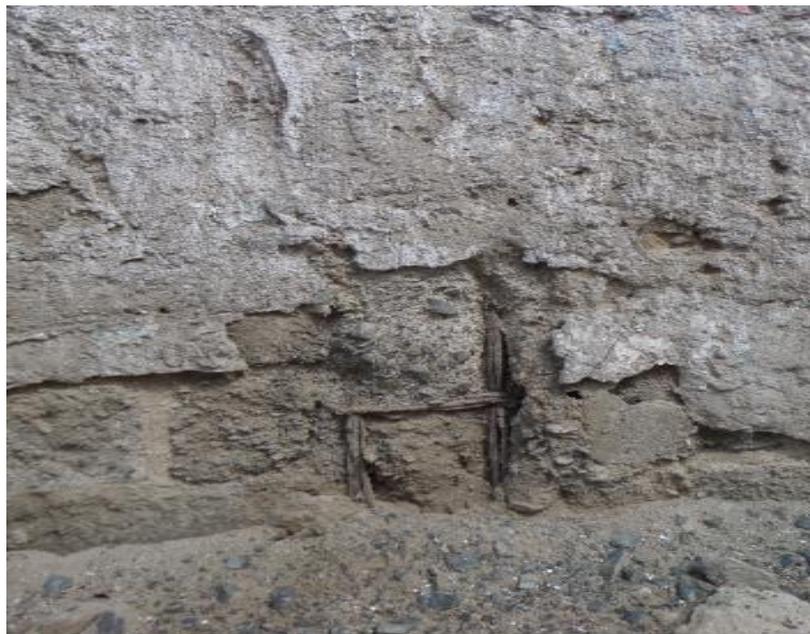
Figura 16. Corrosión en Columna
Nota. Fuente: Elaboracion Propia

Protección catódica; Es un tipo de protección consistente en el uso de corriente eléctrica para prevenir o reducir la velocidad de corrosión de un metal en un electrolito, haciendo que el acero actúe como cátodo y no se

corroe. Las reparaciones por oxidación o corrosión se realizarán mediante las sustitución de elementos que han tenido pérdidas en el área de su sección, mediante reemplazo de remaches y pernos, en su caso, o eliminación de las zonas deterioradas del recubrimiento mediante la preparación de la base y una adecuada ejecución del recubrimiento, de esta forma se evitará el contacto de las estructuras de acero con oxígeno y la humedad, y la entrada de agua al interior.

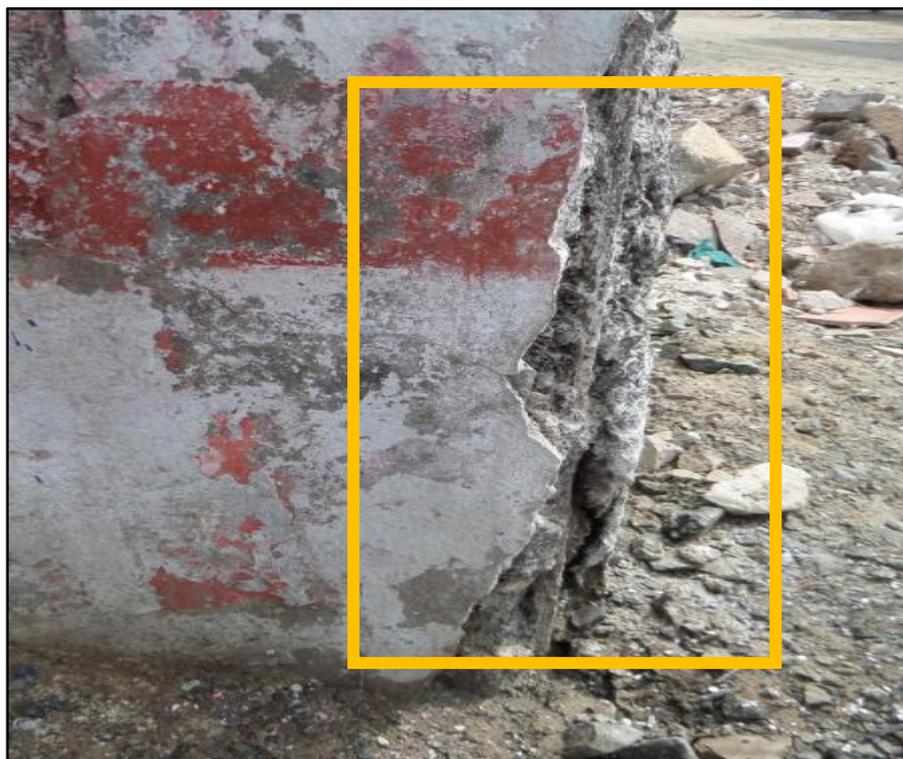
Fotografía 01: Corrosión en Columna

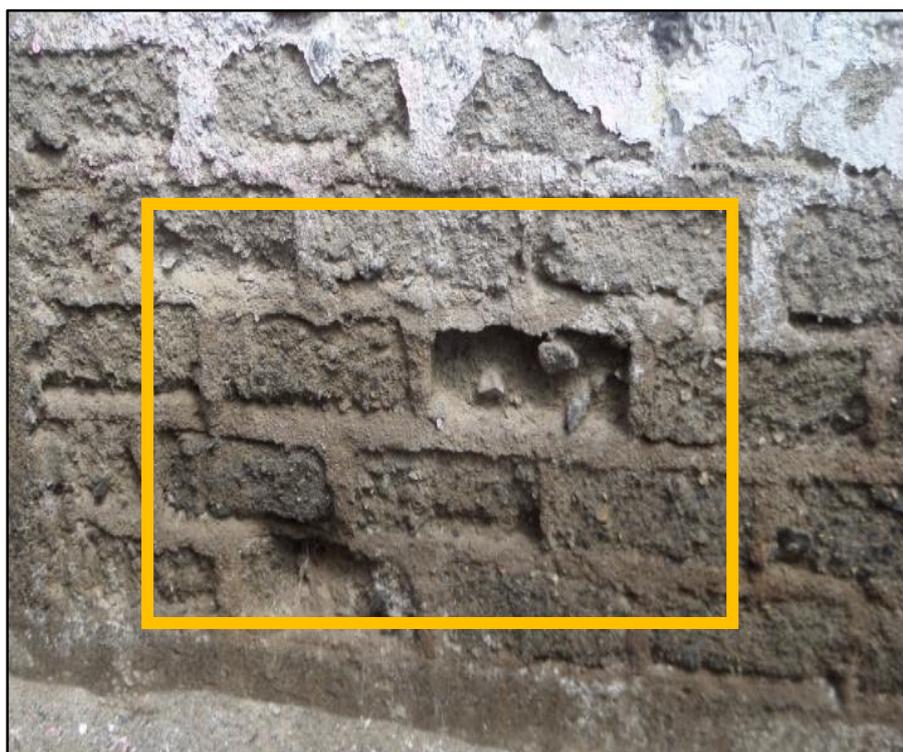
Fotografía 02: Erosión en Muro de Albañilería

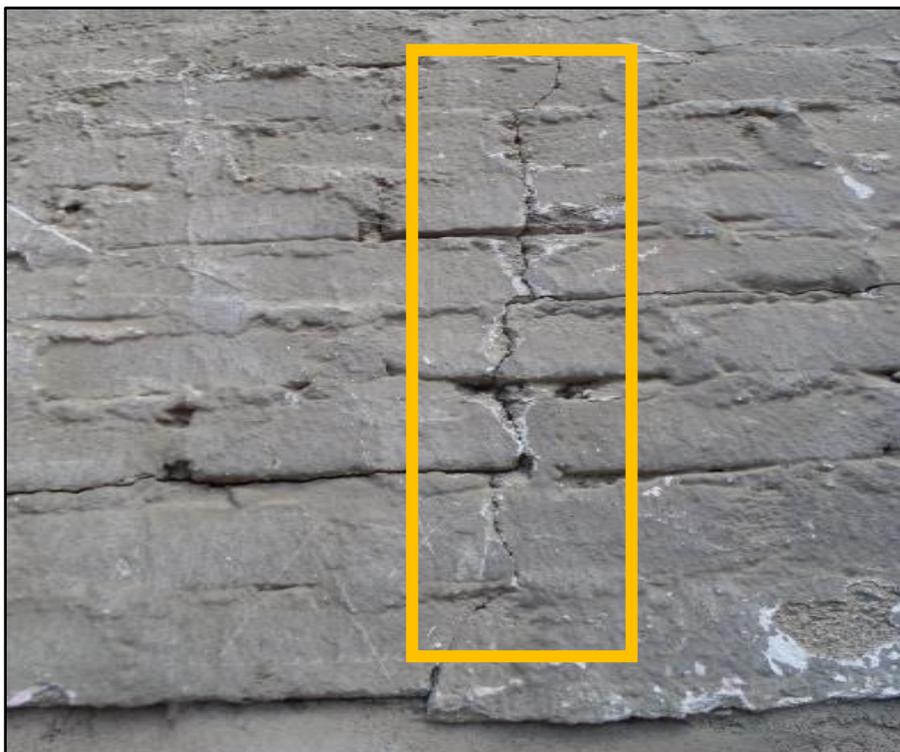
Fotografía 03: Grieta en Muro de Albañilería

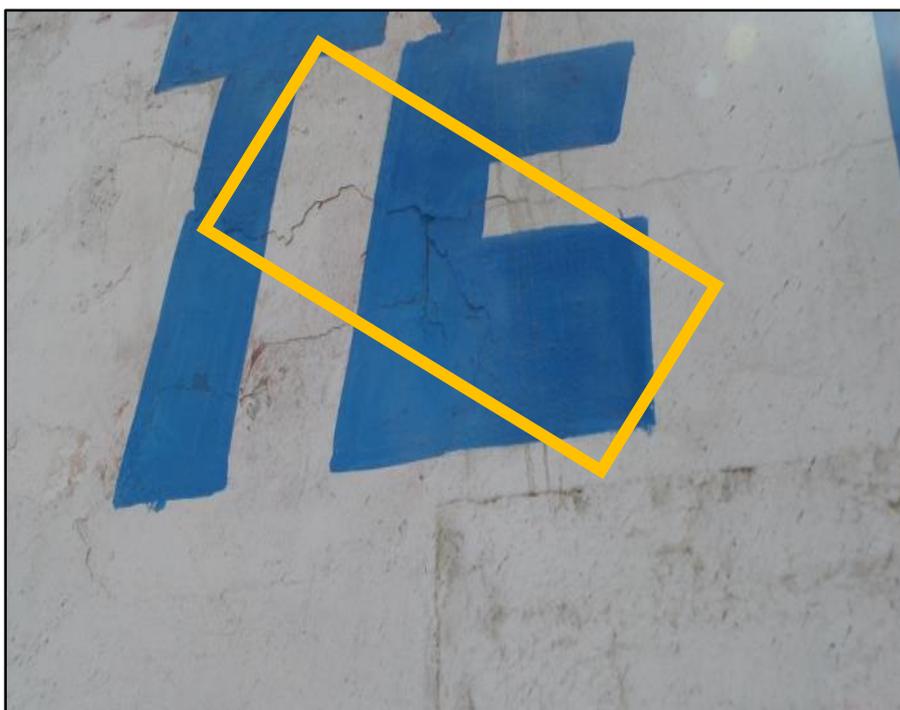
Fotografía 04: Fisura en Muro de Albañilería

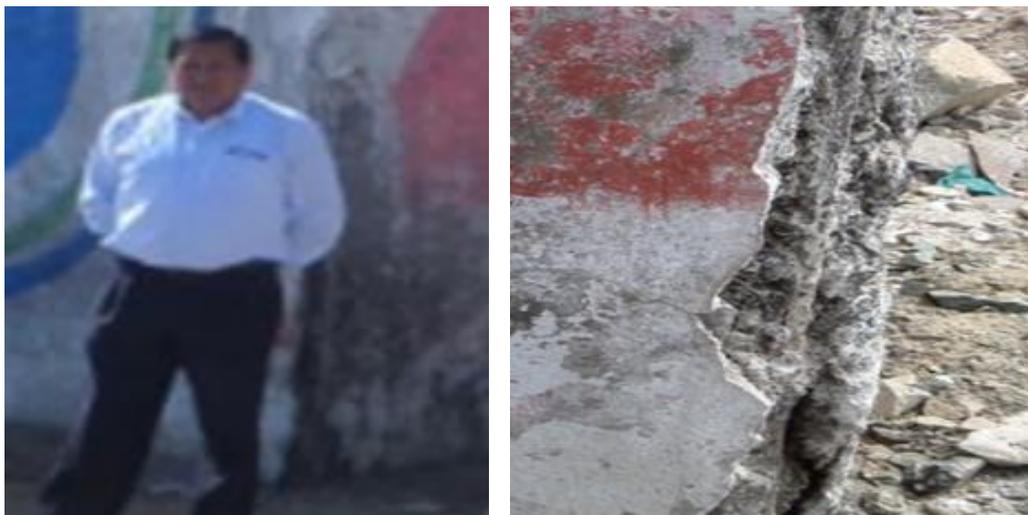
PATOLOGÍA: **CORROSIÓN**

NIVEL DE SEVERIDAD: SEVERO

- Por acción mecánica, mediante golpe se ha desprendido parte del recubrimiento y por acción de la humedad se genera la corrosión.

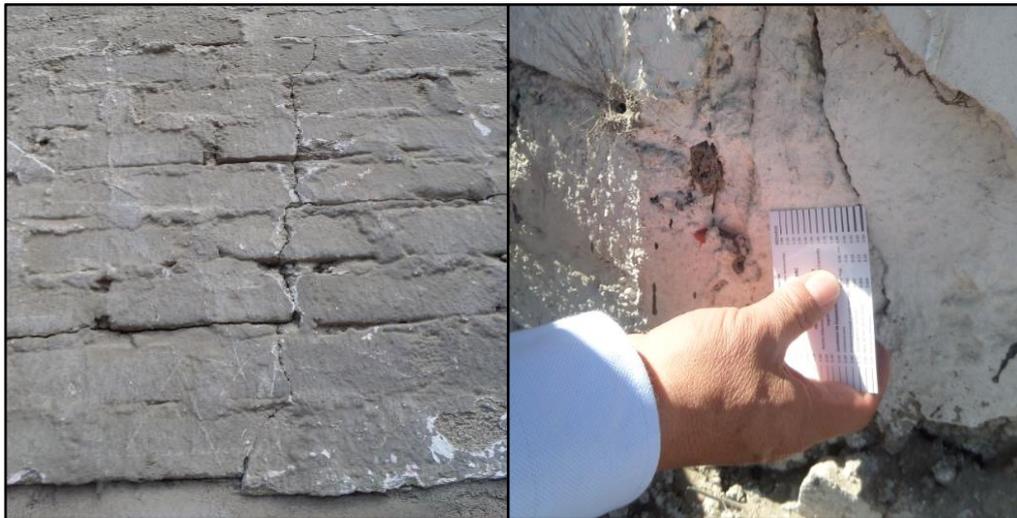
PATOLOGÍA: GRIETA

NIVEL DE SEVERIDAD: MODERADO
