UNIVERSIDAD CATÓLICA LOS ÁNGELES  
CHIMBOTE

DETERMINACIÓN Y EVALUACIÓN DE LAS  
PATOLOGÍAS DEL CONCRETO EN MUROS DE  
ALBAÑILERÍA CONFINADA DEL CERCO PERIMÉTRICO  
DE LA INSTITUCIÓN EDUCATIVA 2070 NUESTRA  
SEÑORA DEL CARMEN, URBANIZACIÓN NARANJAL,  
DISTRITO SAN MARTÍN DE PORRES, PROVINCIA LIMA,  
REGIÓN LIMA - DICIEMBRE 2017

**INFORME DE INVESTIGACIÓN PARA OPTAR EL TÍTULO**  
**PROFESIONAL DE INGENIERO CIVIL**

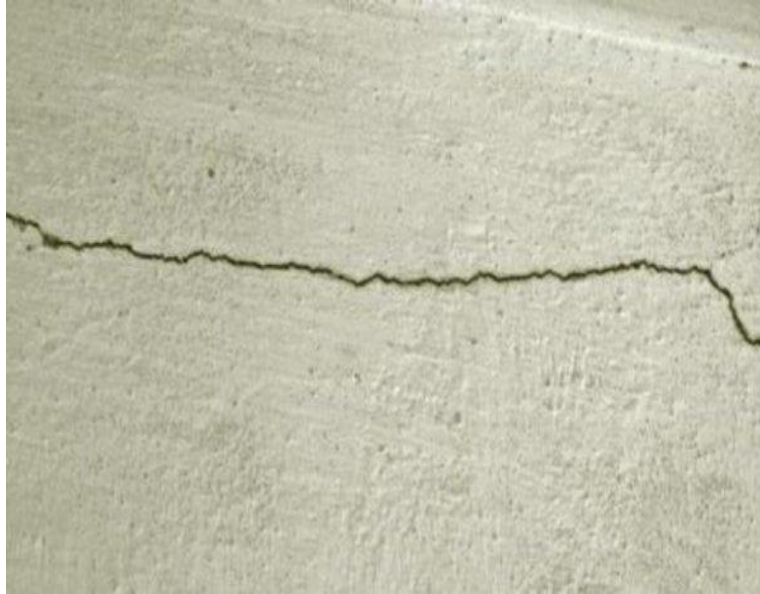
Imagen 06. Fisuras en columna

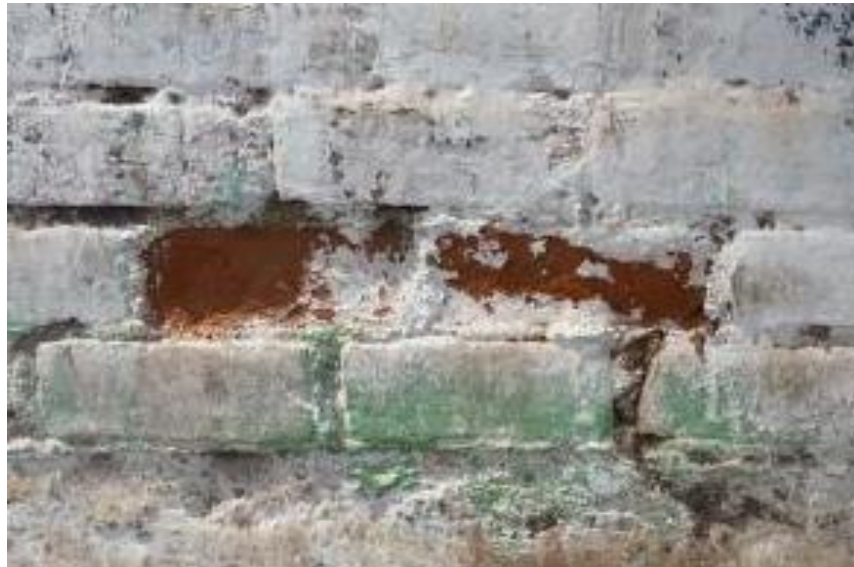
Figura 07: Disgregación en muro.

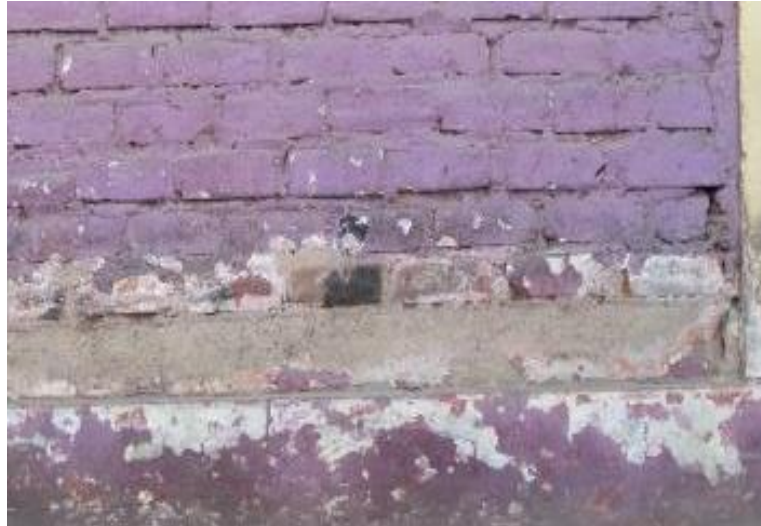
Figura 09: Eflorescencia en muro y sobrecimiento.

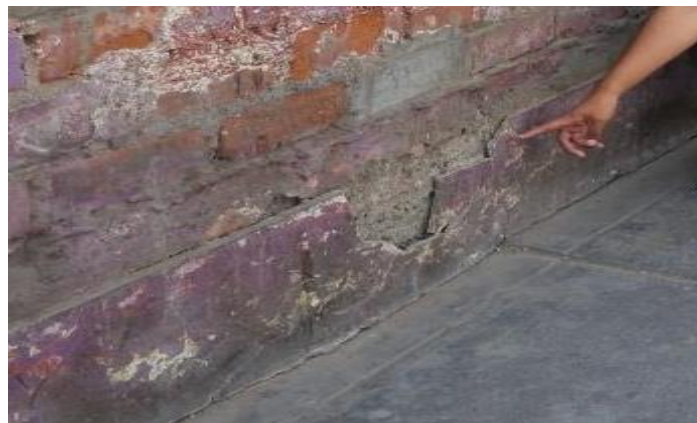
Figura 10: Desprendimiento en sobrecimiento.

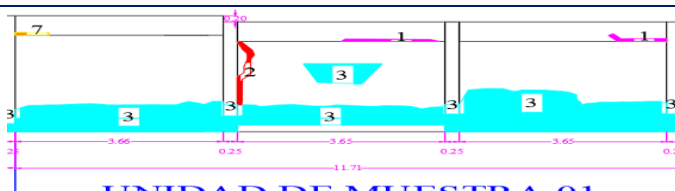
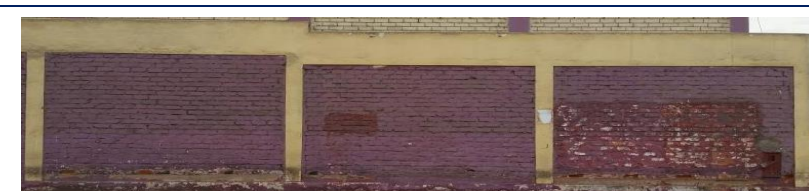
PLANO DE PATOLOGÍAS EN ELEVACIÓN						FOTOGRAFÍA

ÁREA AFECTADA (M2)	% DE ÁREA AFECTADA	ÁREA AFECTADA (M2)	% DE ÁREA AFECTADA	ÁREA AFECTADA (M2)	% DE ÁREA AFECTADA	ÁREA AFECTADA (M2)	% DE ÁREA AFECTADA	ÁREA AFECTADA (M2)	% DE ÁREA AFECTADA
1	FISURA	0.00	0.00%	0.00	0.00%	0.00	0.00%	0.28	3.94%	0.28	0.64%
2	GRIETAS	0.00	0.00%	0.00	0.00%	0.21	0.73%	0.00	0.00%	0.21	0.48%
3	EROSIÓN	0.69	25.18%	4.11	83.20%	6.61	22.97%	0.00	0.00%	11.41	26.19%
4	EFLORESCENCIA	0.00	0.00%	0.00	0.00%	0.00	0.00%	0.00	0.00%	0.00	0.00%
5	DESCASCARAMIENTO	0.00	0.00%	0.00	0.00%	0.00	0.00%	0.00	0.00%	0.00	0.00%
6	PICADURA	0.00	0.00%	0.00	0.00%	0.00	0.00%	0.00	0.00%	0.00	0.00%
7	DESPRENDIMIENTO	0.00	0.00%	0.00	0.00%	0.00	0.00%	0.06	0.84%	0.06	0.14%
<b>TOTAL DE ÁREA AFECTADA</b>		0.69	25.18%	4.11	83.20%	6.82	23.70%	0.34	4.78%	11.96	27.45%
<b>TOTAL DE ÁREA SIN AFECTAR</b>		2.05	74.82%	0.83	16.80%	21.96	76.30%	6.77	95.22%	31.61	72.55%
<b>NIVEL DE SEVERIDAD</b>		<b>LEVE</b>		<b>LEVE</b>		<b>MODERADO</b>		<b>LEVE</b>		<b>MODERADO</b>

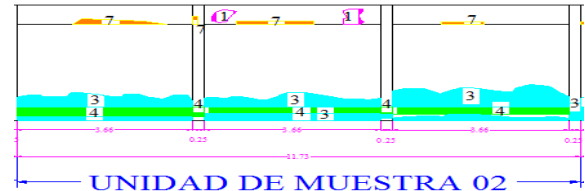
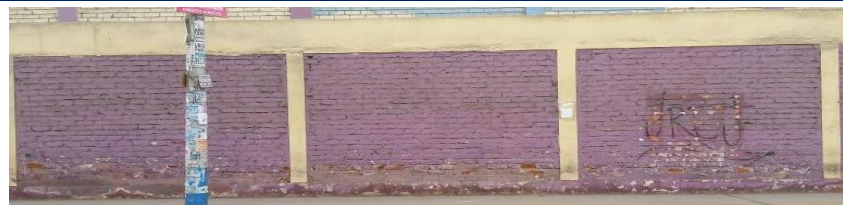
2.95 m <sup>2</sup>		4.92 m <sup>2</sup>		30.30 m <sup>2</sup>		7.14 m <sup>2</sup>		45.31 m <sup>2</sup>	
		ÁREA AFECTADA (M2)	% DE ÁREA AFECTADA	ÁREA AFECTADA (M2)	% DE ÁREA AFECTADA	ÁREA AFECTADA (M2)	% DE ÁREA AFECTADA	ÁREA AFECTADA (M2)	% DE ÁREA AFECTADA	ÁREA AFECTADA (M2)	% DE ÁREA AFECTADA
1	FISURA	0.00	0.00%	0.00	0.00%	0.00	0.00%	0.32	4.48%	0.32	0.71%
2	GRIETAS	0.00	0.00%	0.00	0.00%	0.00	0.00%	0.00	0.00%	0.00	0.00%
3	EROSIÓN	0.19	6.44%	1.82	36.99%	4.78	15.78%	0.00	0.00%	6.79	14.99%
4	EFLORESCENCIA	0.14	4.75%	2.82	57.32%	0.00	0.00%	0.00	0.00%	2.96	6.53%
5	DESCASCARAMIENTO	0.00	0.00%	0.00	0.00%	0.00	0.00%	0.00	0.00%	0.00	0.00%
6	PICADURA	0.00	0.00%	0.00	0.00%	0.00	0.00%	0.00	0.00%	0.00	0.00%
7	DESPRENDIMIENTO	0.02	0.68%	0.00	0.00%	0.00	0.00%	0.53	7.42%	0.55	1.21%
<b>TOTAL DE ÁREA AFECTADA</b>		0.35	11.86%	4.64	94.31%	4.78	15.78%	0.85	11.90%	10.62	23.44%
<b>TOTAL DE ÁREA SIN AFECTAR</b>		2.60	88.14%	0.28	5.69%	25.52	84.22%	6.29	88.10%	34.69	76.56%

<b>NIVEL DE SEVERIDAD</b>		LEVE		LEVE		MODERADO		LEVE		MODERADO	
<b>PLANO DE PATOLOGÍAS EN ELEVACIÓN</b>						<b>FOTOGRAFÍA</b>

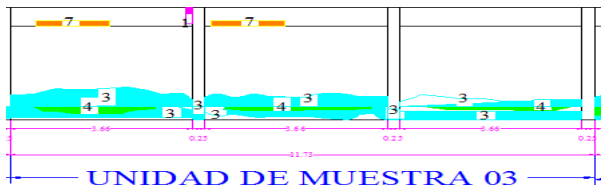
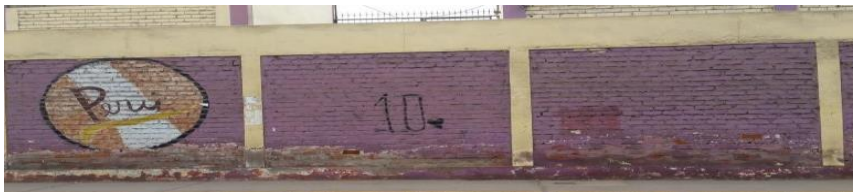
PLANO DE PATOLOGÍAS EN ELEVACIÓN						FOTOGRAFÍA

ÁREA AFECTADA (M2)	% DE ÁREA AFECTADA	ÁREA AFECTADA (M2)	% DE ÁREA AFECTADA	ÁREA AFECTADA (M2)	% DE ÁREA AFECTADA	ÁREA AFECTADA (M2)	% DE ÁREA AFECTADA	ÁREA AFECTADA (M2)	% DE ÁREA AFECTADA
1	FISURA	0.00	0.00%	0.00	0.00%	0.00	0.00%	0.07	0.98%	0.07	0.15%
2	GRIETAS	0.00	0.00%	0.00	0.00%	0.00	0.00%	0.00	0.00%	0.00	0.00%
3	EROSIÓN	0.20	6.78%	2.79	56.71%	4.26	14.06%	0.00	0.00%	7.25	16.00%
4	EFLORESCENCIA	0.00	0.00%	1.27	25.81%	0.00	0.00%	0.00	0.00%	1.27	2.80%
5	DESCASCARAMIENTO	0.00	0.00%	0.00	0.00%	0.00	0.00%	0.00	0.00%	0.00	0.00%
6	PICADURA	0.00	0.00%	0.00	0.00%	0.00	0.00%	0.00	0.00%	0.00	0.00%
7	DESPRENDIMIENTO	0.00	0.00%	0.00	0.00%	0.00	0.00%	0.54	7.56%	0.54	1.19%
<b>TOTAL DE ÁREA AFECTADA</b>		0.20	6.78%	4.06	82.52%	4.26	14.06%	0.61	8.54%	9.13	20.15%
<b>TOTAL DE ÁREA SIN AFECTAR</b>		2.75	93.22%	0.86	17.48%	26.04	85.94%	6.53	91.46%	36.18	79.85%
<b>NIVEL DE SEVERIDAD</b>		<b>MODERADO</b>		<b>MODERADO</b>		<b>MODERADO</b>		<b>LEVE</b>		<b>MODERADO</b>

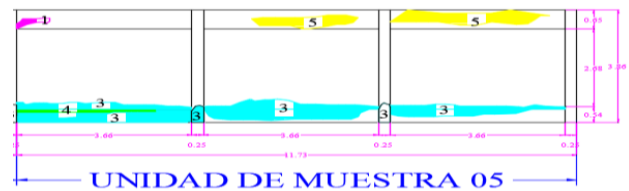
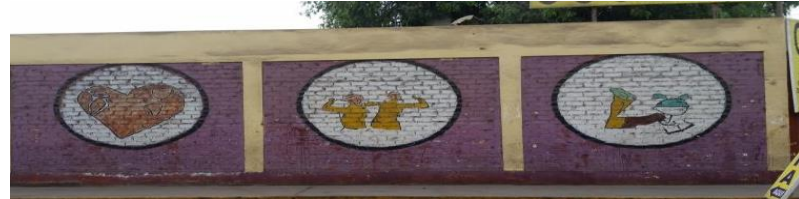
PLANO DE PATOLOGÍAS EN ELEVACIÓN						FOTOGRAFÍA

ÁREA AFECTADA (M2)	% DE ÁREA AFECTADA	ÁREA AFECTADA (M2)	% DE ÁREA AFECTADA	ÁREA AFECTADA (M2)	% DE ÁREA AFECTADA	ÁREA AFECTADA (M2)	% DE ÁREA AFECTADA	ÁREA AFECTADA (M2)	% DE ÁREA AFECTADA
		1	FISURA	0.00	0.00%	0.00	0.00%	0.00	0.00%	0.11	1.54%
2	GRIETAS	0.00	0.00%	0.00	0.00%	0.00	0.00%	0.00	0.00%	0.00	0.00%
3	EROSIÓN	0.28	7.25%	3.09	62.80%	1.75	5.78%	0.00	0.00%	5.12	11.08%
4	EFLORESCENCIA	0.00	0.00%	0.72	14.63%	0.00	0.00%	0.00	0.00%	0.72	1.56%
5	DESCASCARAMIENTO	0.00	0.00%	0.00	0.00%	0.00	0.00%	1.78	24.93%	1.78	3.85%
6	PICADURA	0.00	0.00%	0.00	0.00%	0.00	0.00%	0.00	0.00%	0.00	0.00%
7	DESPRENDIMIENTO	0.00	0.00%	0.00	0.00%	0.00	0.00%	0.00	0.00%	0.00	0.00%
<b>TOTAL DE ÁREA AFECTADA</b>		0.28	7.25%	3.81	77.44%	1.75	5.78%	1.89	26.47%	7.73	16.72%
<b>TOTAL DE ÁREA SIN AFECTAR</b>		3.58	92.75%	1.11	22.56%	28.55	94.22%	5.25	73.53%	38.49	83.28%
<b>NIVEL DE SEVERIDAD</b>		<b>LEVE</b>		<b>MODERADO</b>		<b>LEVE</b>		<b>LEVE</b>		<b>MODERADO</b>
