**UNIVERSIDAD CATÓLICA LOS ÁNGELES DE
CHIMBOTE**

Determinación y evaluación de las patologías del concreto del canal de riego cuarta toma, del tramo 0+000 al 1+000 del distrito de Ranrahirca, provincia de Yungay, departamento de Ancash – 2018

ingeniero civil

Bach: Abimelec Delgado Aponte

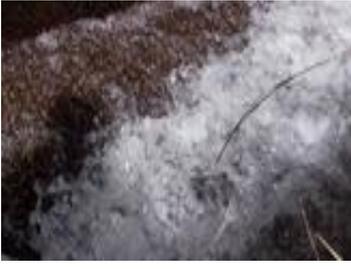
PROGRESIVA	N°	PATOLOGIAS	AREA	ABERTURA	PROFUNDIDAD	AREA AFECTADA	% DE AREA AFECTADA		
		0+180 - 0+189	1	GRIETA			0	0.00%			
			2	FISURA			0	0.00%			
			3	EROSION	1.2		10	1.2	33.33%	LEVE	
			4	VEGETACION			0	0.00%			
			5	MUSGOS			0	0.00%			
			6	MOHO			0	0.00%			
			7	DESCASCAMIENTO			0	0.00%			
			TOTAL				1.2	33.33%			
TALUD DERECHO											
FOTOGRAFIA		AREA TOTAL		4.5	m2	m2	mm	mm	m2	%	NIVEL DE SEVERIDAD

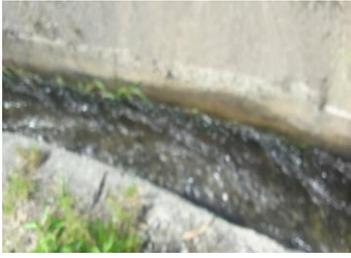
PROGRESIVA		N°	PATOLOGIAS	AREA	ABERTURA	PROFUNDIDAD	AREA AFECTADA	% DE AREA AFECTADA		
		0+830 - 0+839		1	GRIETA				0	0.00%		
		2	FISURA	0.018	0.7		0.018	0.50%	MODERADO			
		3	EROSION				0	0.00%				
		4	VEGETACION	0.2			0.2	5.56%	LEVE			
		5	MUSGOS				0	0.00%				
		6	MOHO				0	0.00%				
		7	DESCASCAMIENTO				0	0.00%				
		TOTAL					0.218	6.06%				
TALUD DERECHO												
FOTOGRAFIA		AREA TOTAL		4.5	m2	m2	mm	mm	m2	%	NIVEL DE SEVERIDAD

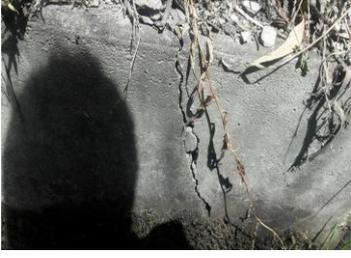
PROGRESIVA		N°	PATOLOGIAS	AREA	ABERTURA	PROFUNDIDAD	AREA AFECTADA	% DE AREA AFECTADA		
		0+830 - 0+839		1	GRIETA	0.03	4.2		0.03	0.67%		SEVERO
		2	FISURA	0.018	0.6		0.018	0.40%	MODERADO			
		3	EROSION					0.00%				
		4	VEGETACION				0	0.00%				
		5	MUSGOS	1.5			1.5	33.33%	LEVE			
		6	MOHO	1.8			1.8	40.00%	LEVE			
		7	DESCASCAMIENTO				0	0.00%				
		TOTAL					3.348	74.40%				
TALUD IZQUIERDO

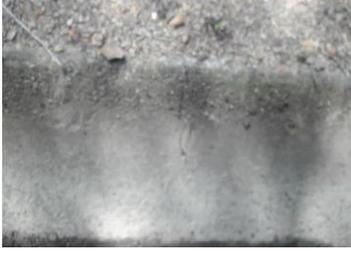
PROGRESIVA		N°	PATOLOGIAS	AREA	ABERTURA	PROFUNDIDAD	AREA AFECTADA	% DE AREA AFECTADA		
		0+830 - 0+839		1	GRIETA	0.03	3.20		0.03	0.67%		SEVERO
		2	FISURA	0.024	0.05		0.024	0.53%	MODERADO			
		3	EROSION				0	0.00%				
		4	VEGETACION				0	0.00%				
		5	MUSGOS				0	0.00%				
		6	MOHO	1.8			1.8	40.00%	LEVE			
		7	DESCASCAMIENTO				0	0.00%				
		TOTAL					1.854	41.20%

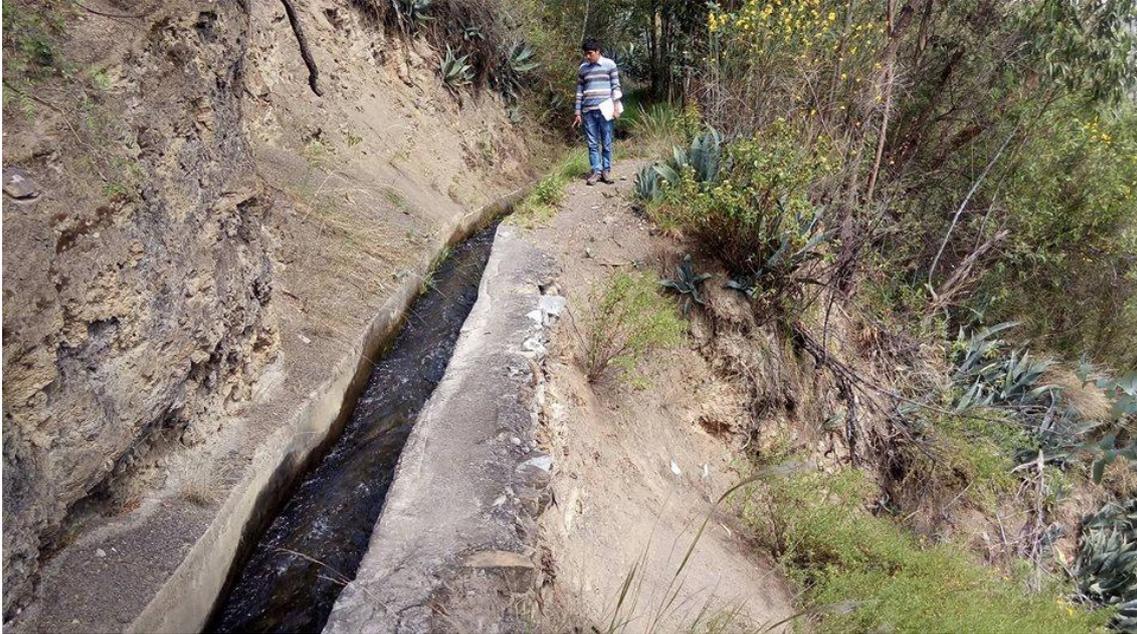
FOTO 02: fotografía del canal cuarta toma donde se muestra margen izquierda con grieta.

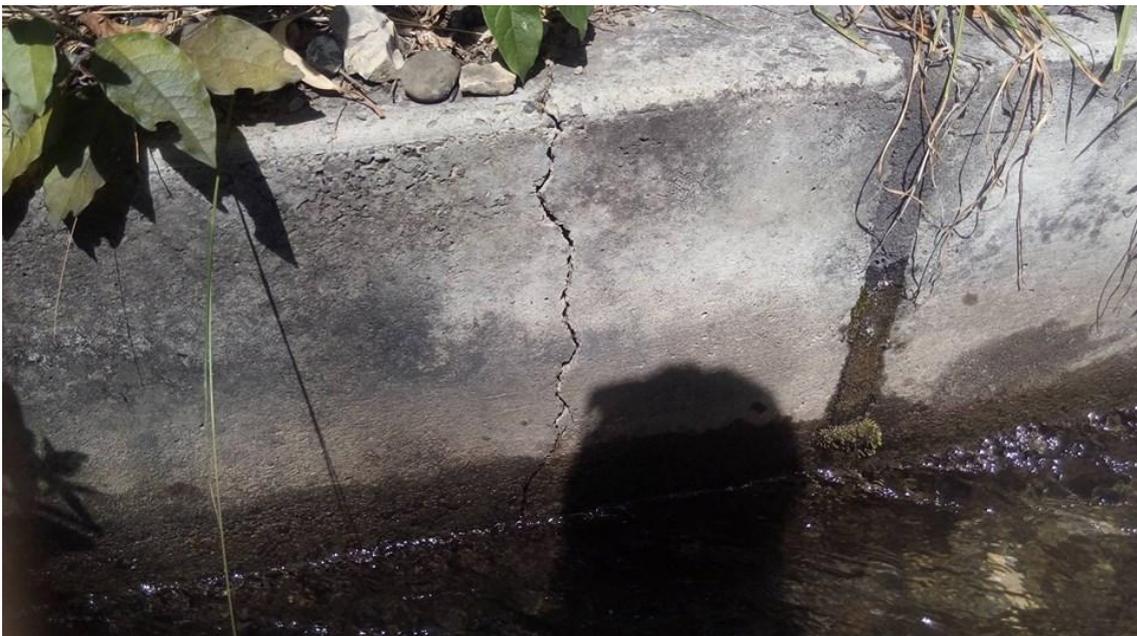
FOTO 03: fotografía del canal cuarta toma donde se muestra margen izquierda con descascara miento.

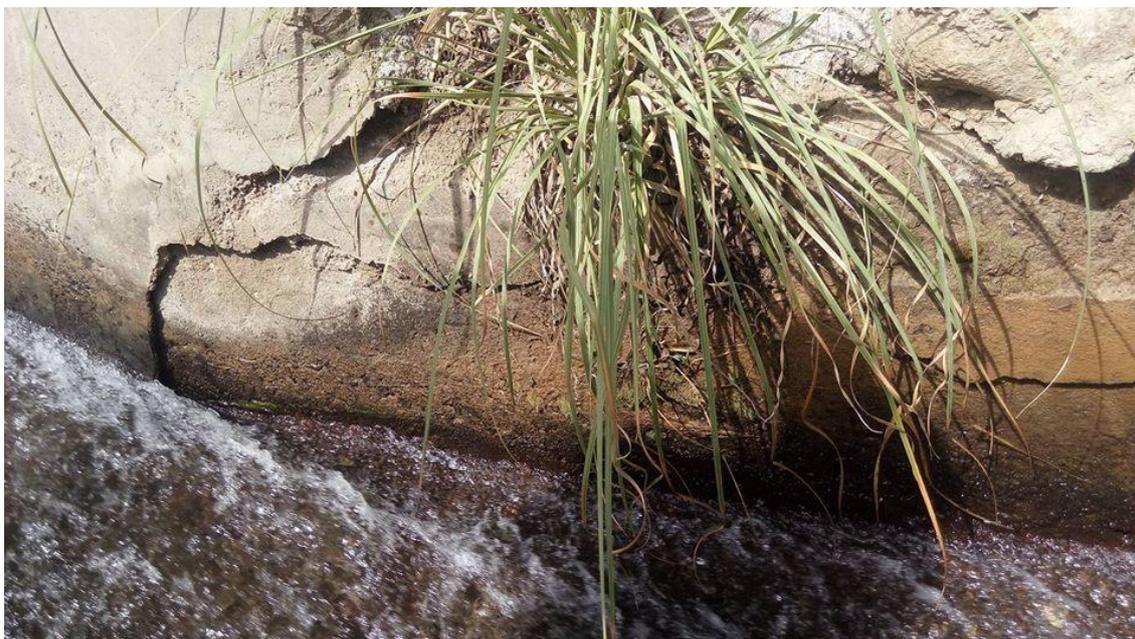
FOTO 04: fotografía del canal cuarta toma donde se muestra margen izquierda con musgos y vegetación.

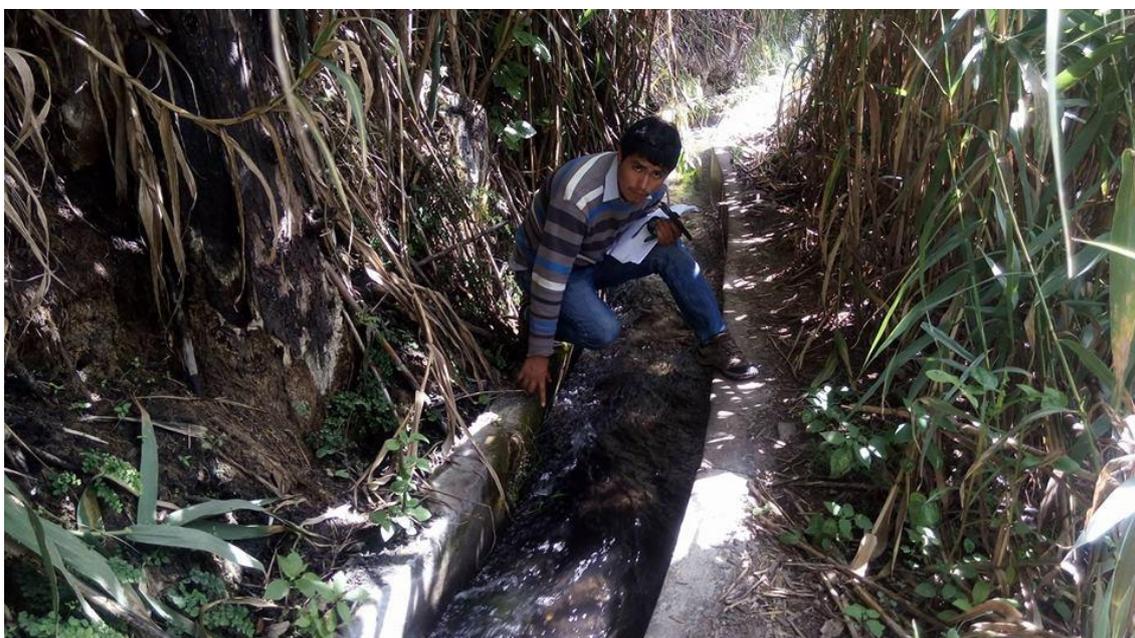
FOTO 05: fotografía del canal cuarta toma donde se muestra margen izquierda y margen derecha con musgos y vegetación.
