UNIVERSIDAD CATÓLICA LOS ÁNGELES
CHIMBOTE

**DETERMINACIÓN Y EVALUACIÓN DE LAS
PATOLOGÍAS DEL MORTERO PARA OBTENER EL
INDICE DE INTEGRIDAD ESTRUCTURAL DEL
PAVIMENTO Y CONDICIÓN OPERACIONAL DE LA
SUPERFICIE DEL PAVIMENTO RÍGIDO DEL JIRÓN
FANNING, DISTRITO DE IQUITOS, PROVINCIA
MAYNAS, REGIÓN LORETO – MARZO 2017.**

BACH. DIXY AYDEE RODRIGUEZ ZEVALLOS DE VIDEIRA

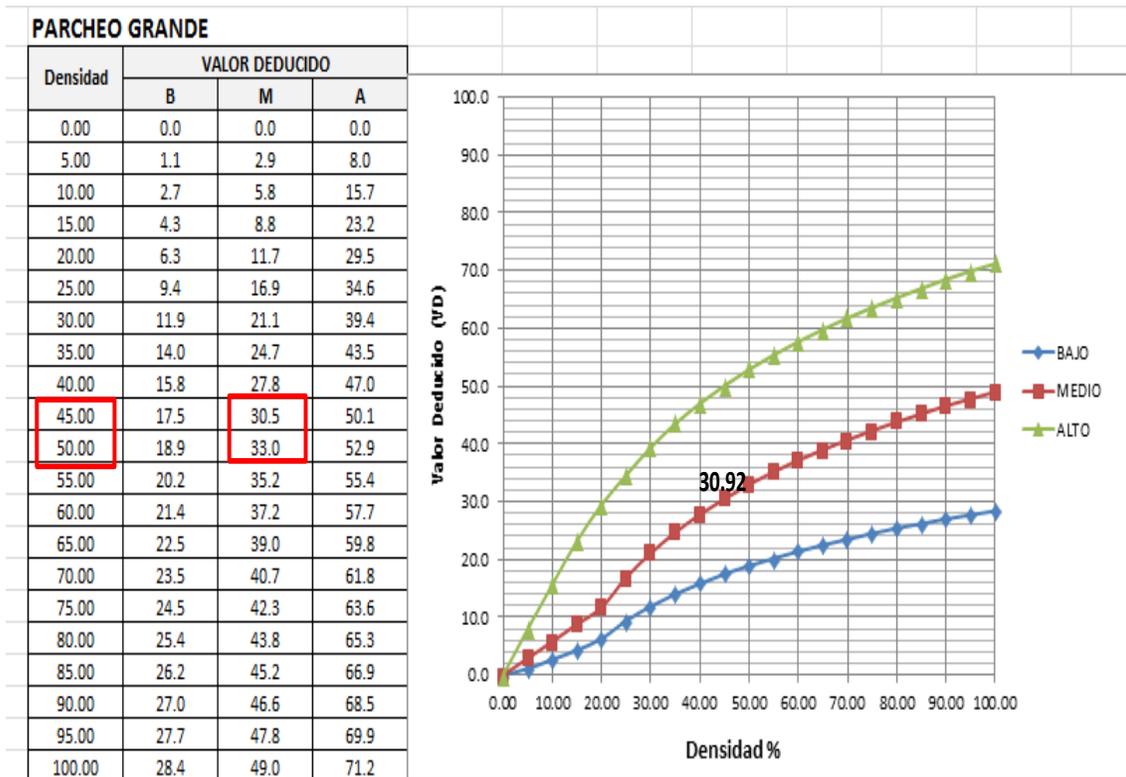
Figura 32: Falla patológica Parcheo Grande de la Unidad de Muestra U-1

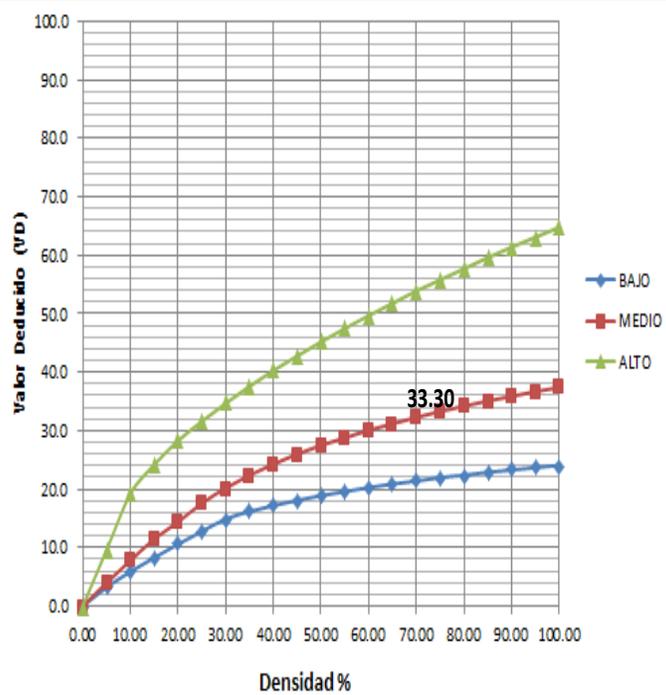
Figura 33: Falla patológica Grietas Lineales de la Unidad de Muestra U-1

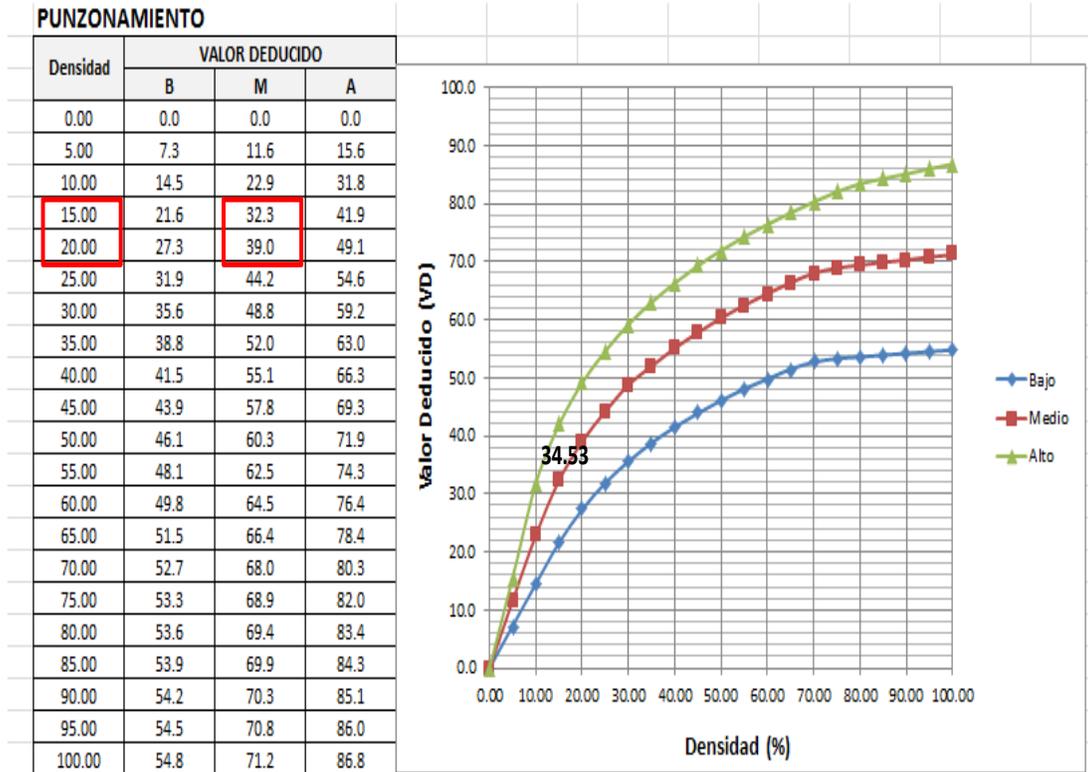
Figura 34: Falla patológica Punzonamiento de la Unidad de Muestra U-1

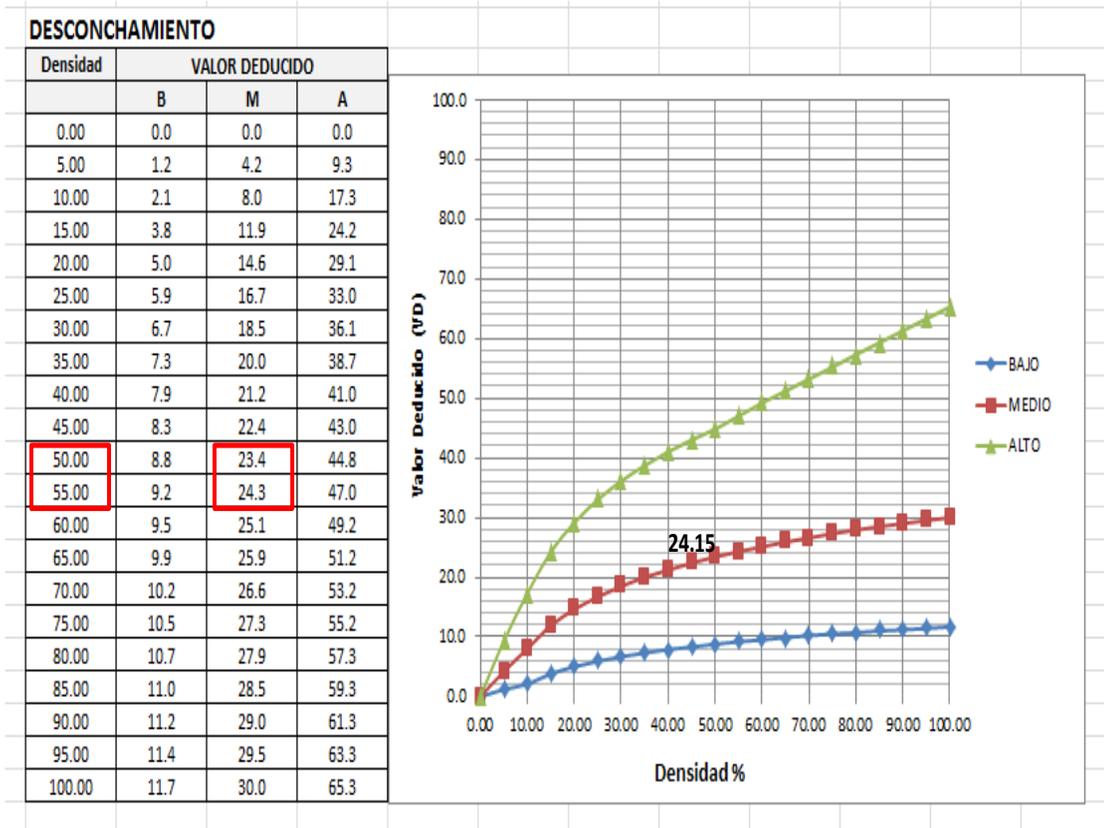
Figura 35: Falla patológica Desconchamiento de la Unidad de Muestra U-1

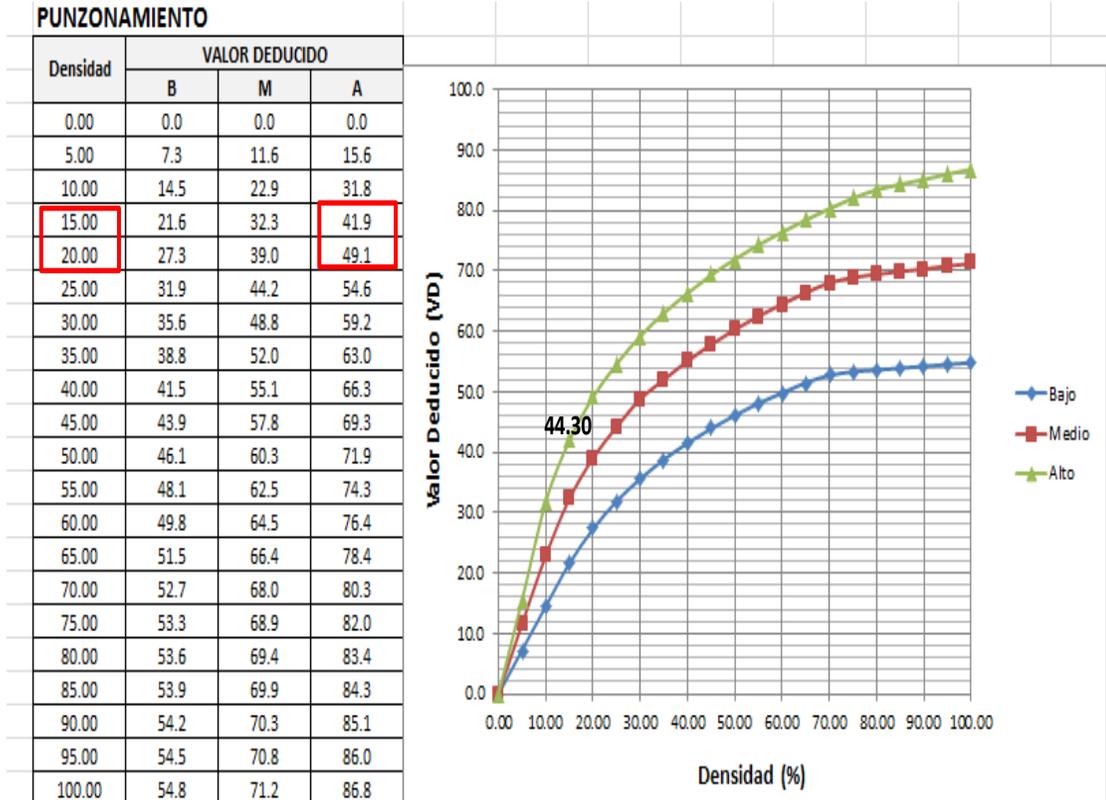
Figura 36: Falla patológica Punzonamiento de la Unidad de Muestra U-1

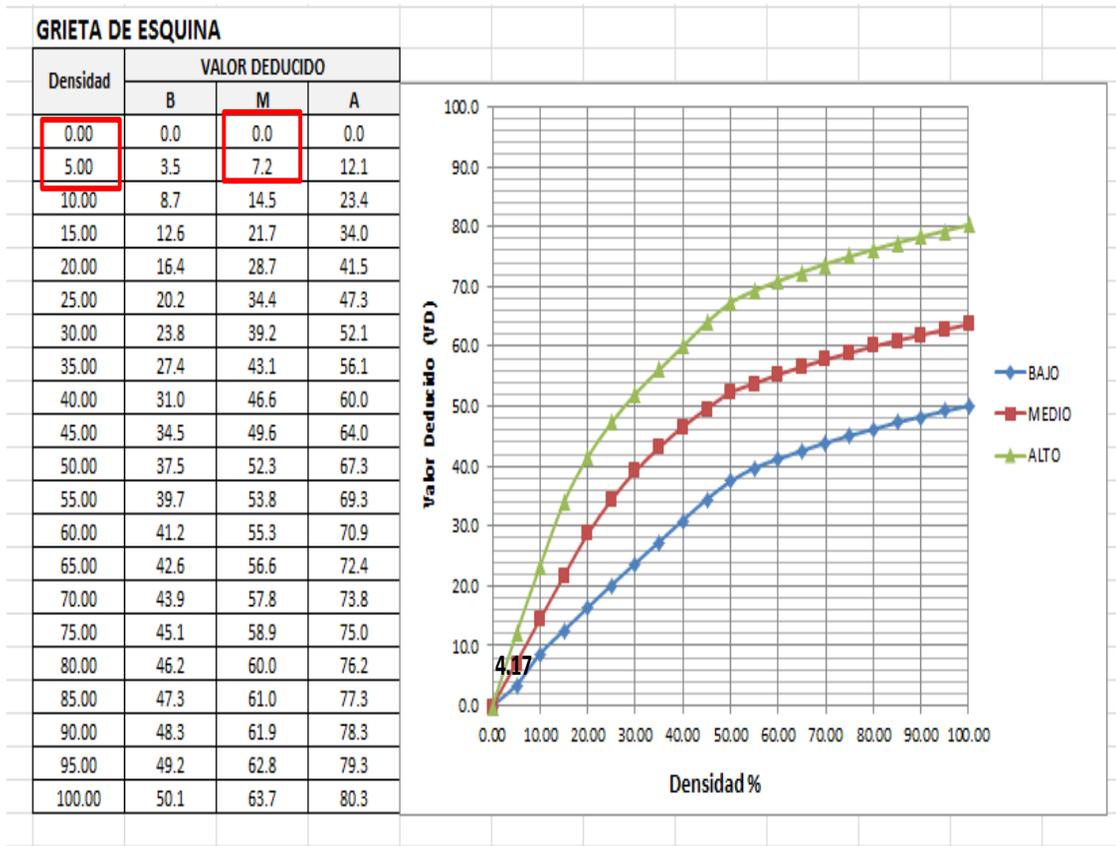
Figura 37: Falla patologica Grieta de Esquina de la Unidad de Muestra U-1

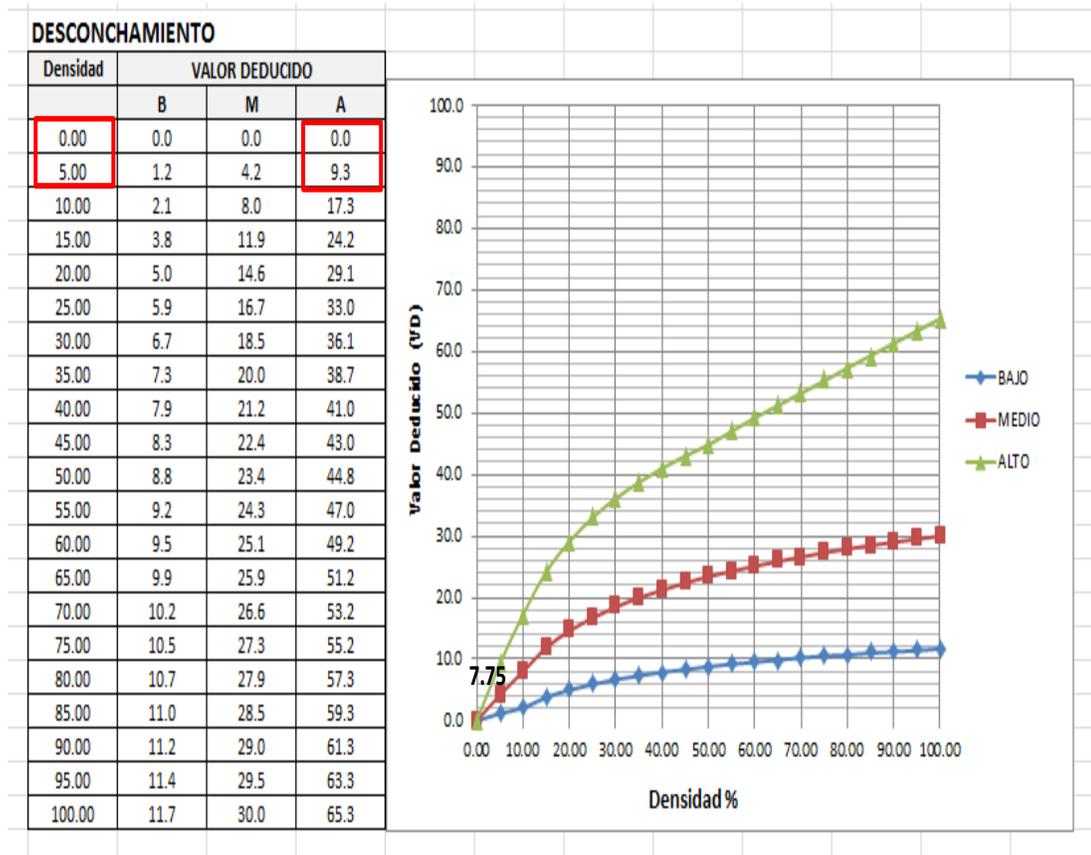
Figura 38: Falla patologica Desconchamiento de la Unidad de Muestra U-1

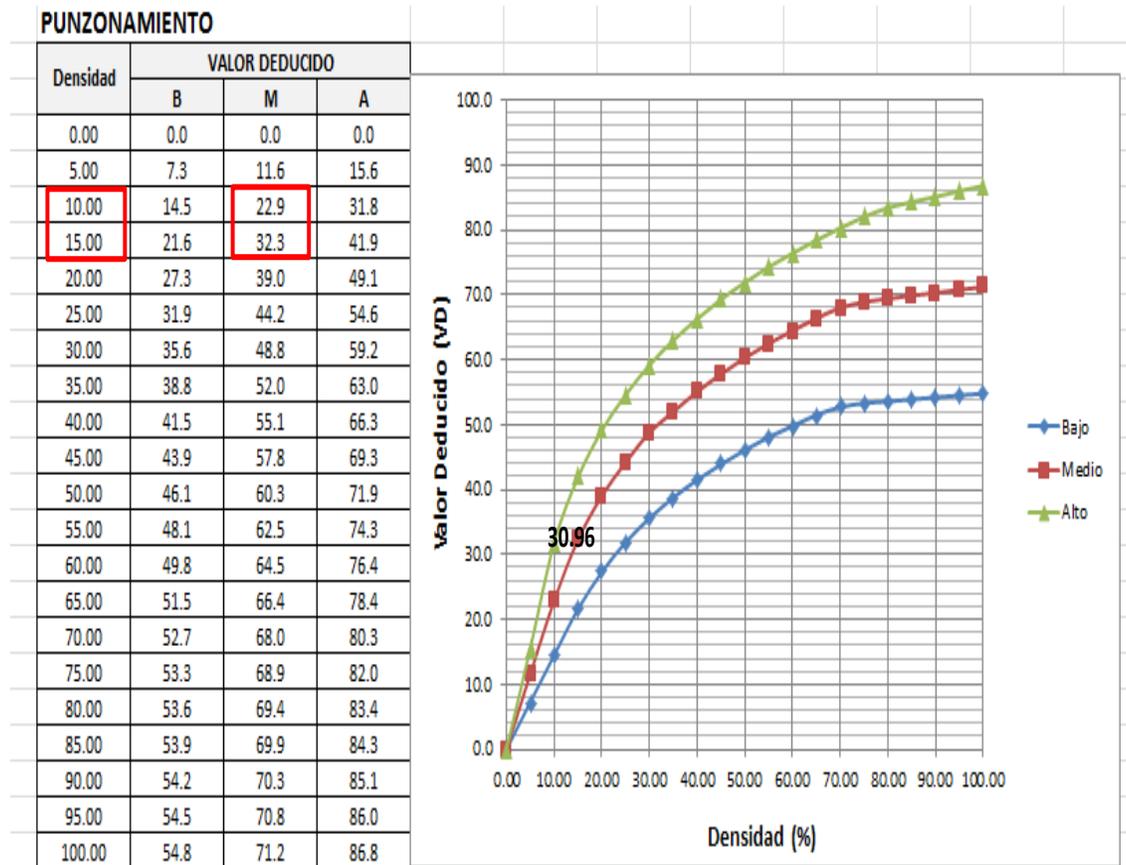
Figura 43: Falla patologica Punzonamiento de la Unidad de Muestra U-2

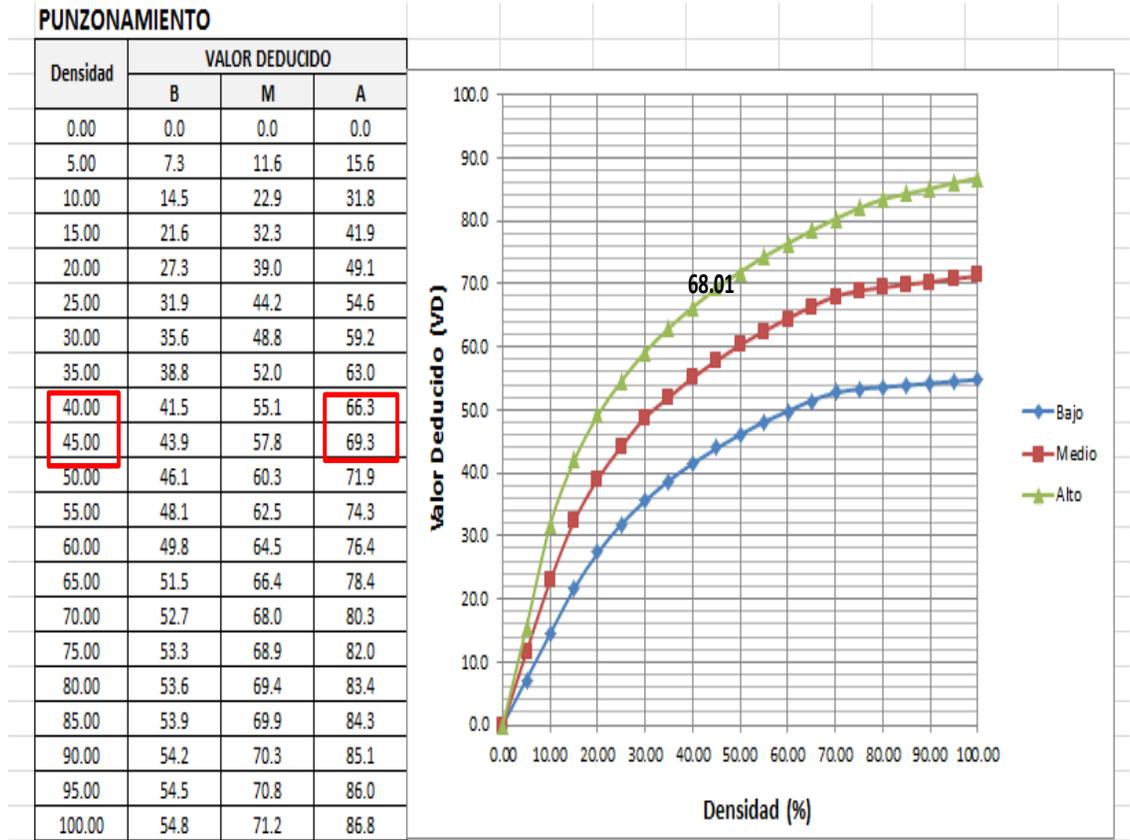
Figura 44: Falla patológica Punzonamiento de la Unidad de Muestra U-2

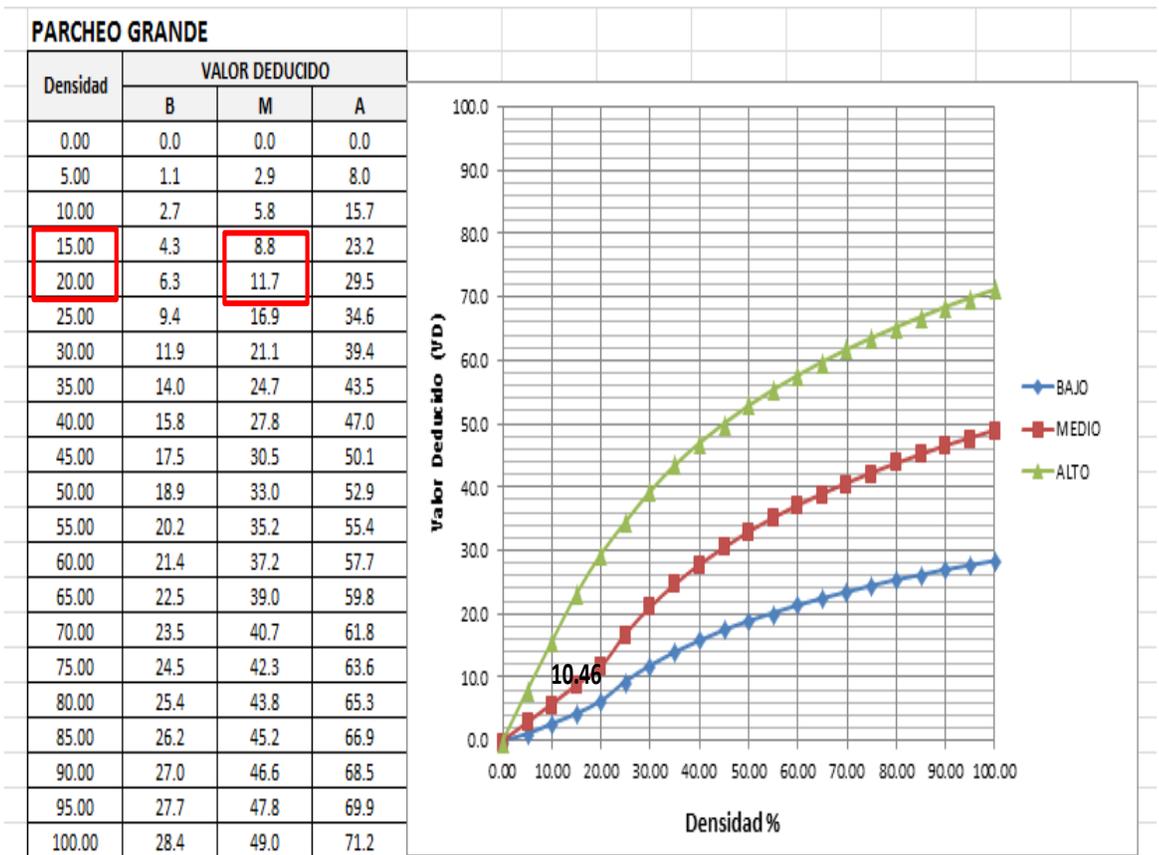
Figura 45: Falla patologica Parcheo Grande de la Unidad de Muestra U-2

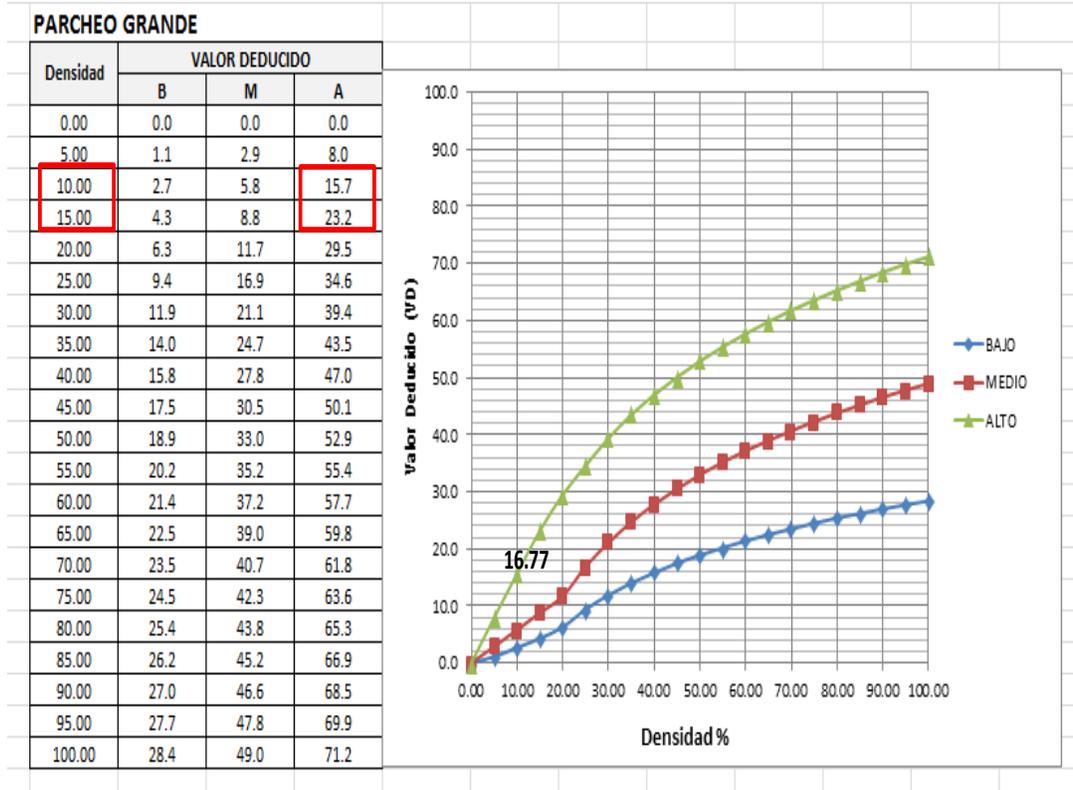
Figura 46: Falla patologica Parcheo Grande de la Unidad de Muestra U-2

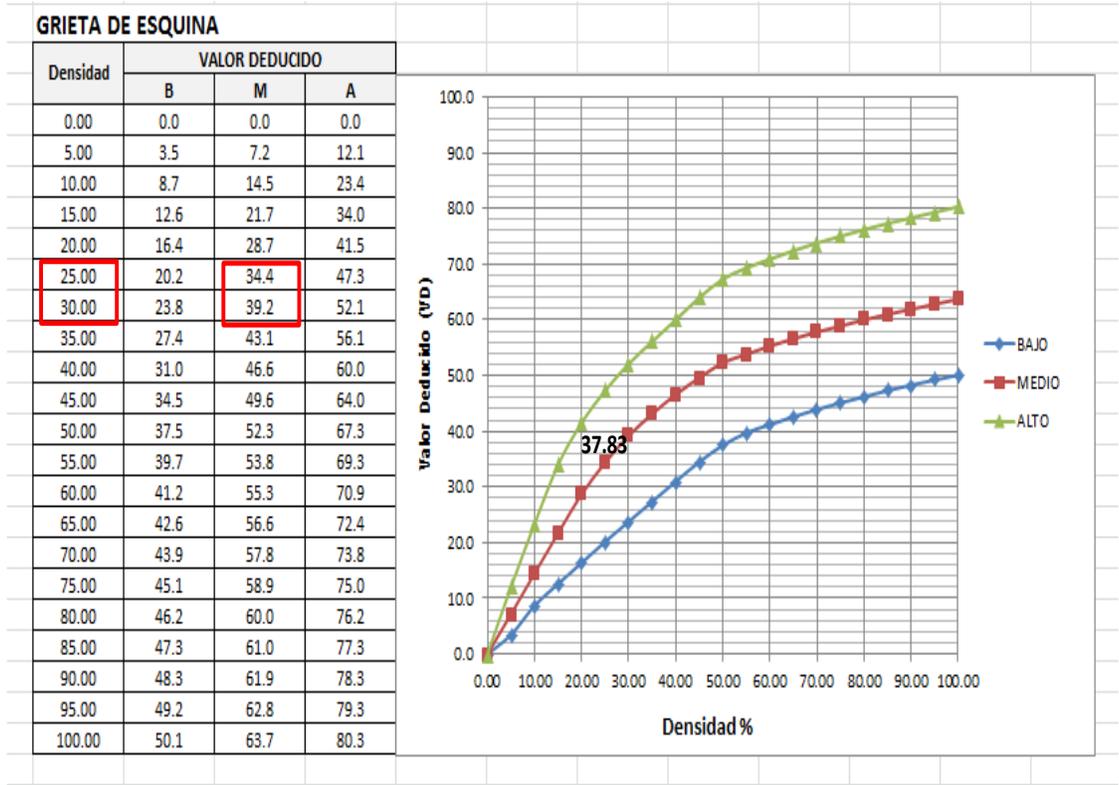
Figura 47: Falla patológica Grieta de Esquina de la Unidad de Muestra U-2

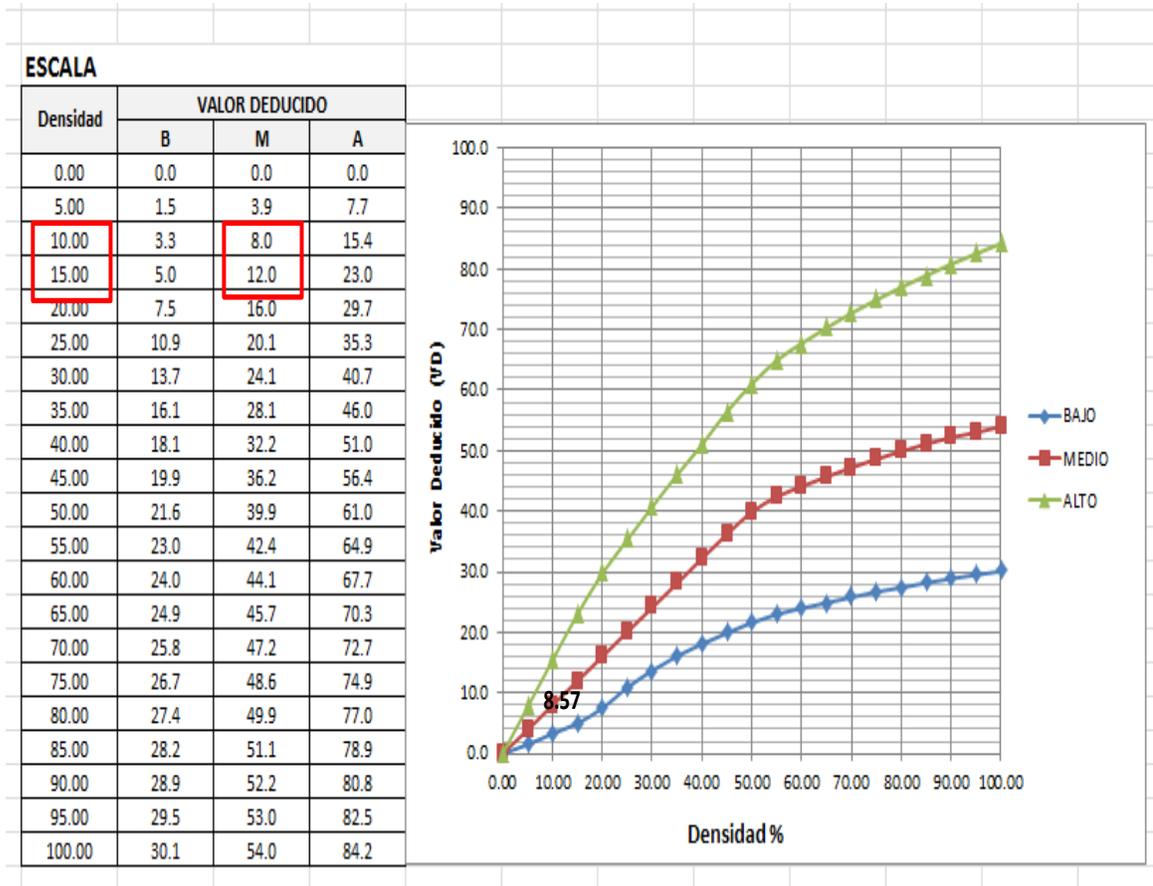
Figura 48: Falla patologica Escala de la Unidad de Muestra U-2

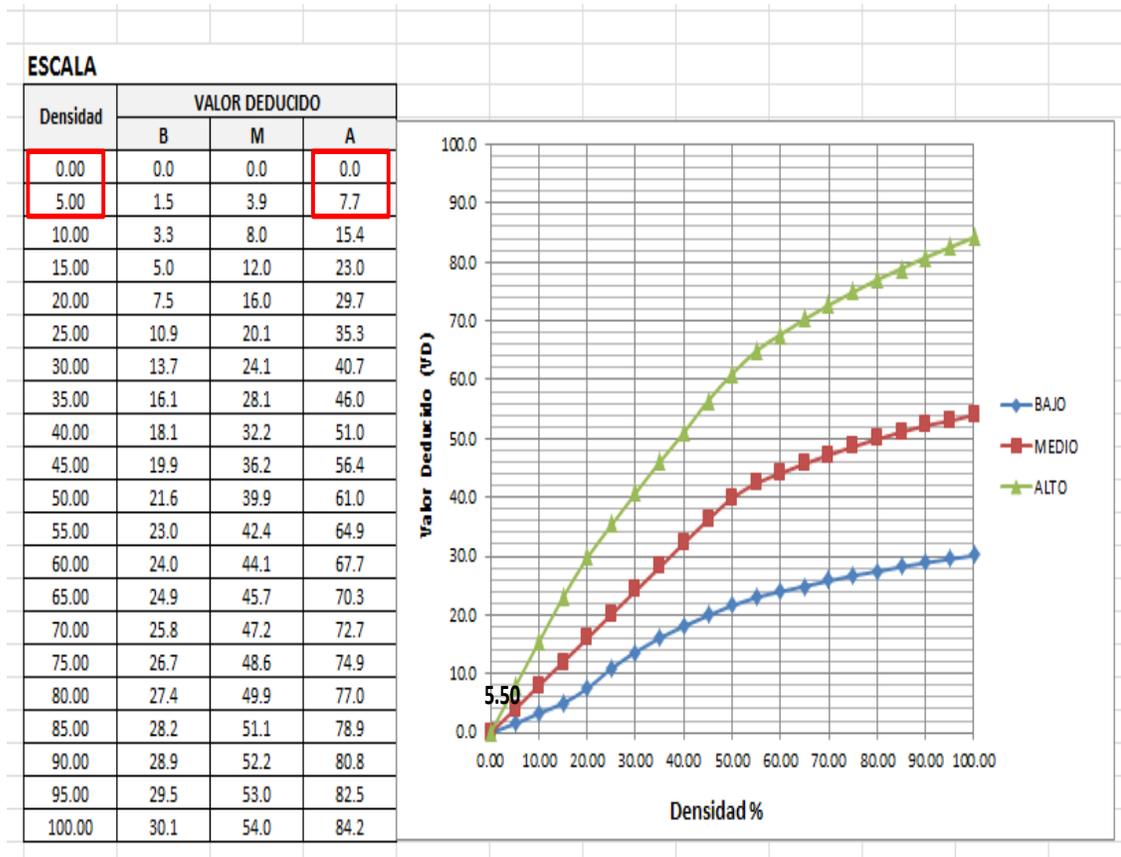
Figura 49: Falla patologica Escala de la Unidad de Muestra U-2

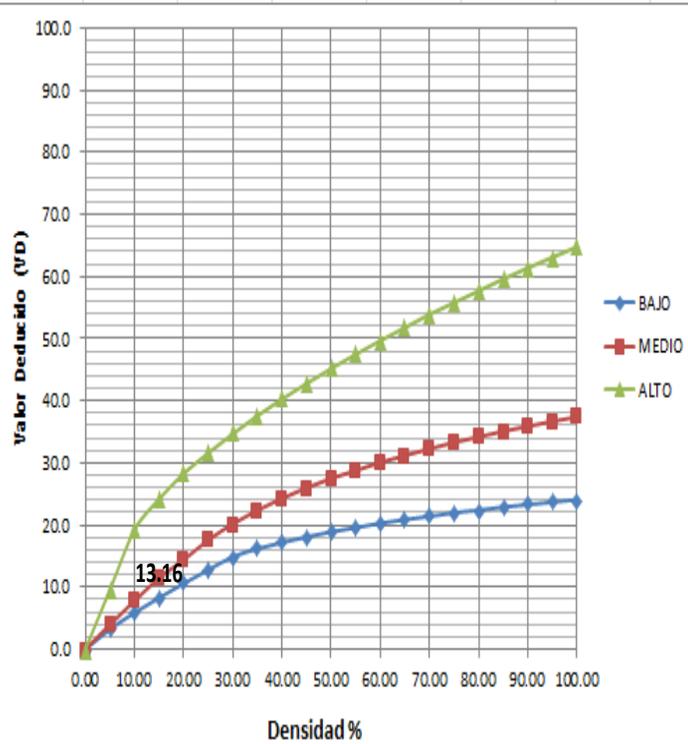
Figura 50: Falla patologica Grietas Lineales de la Unidad de Muestra U-2

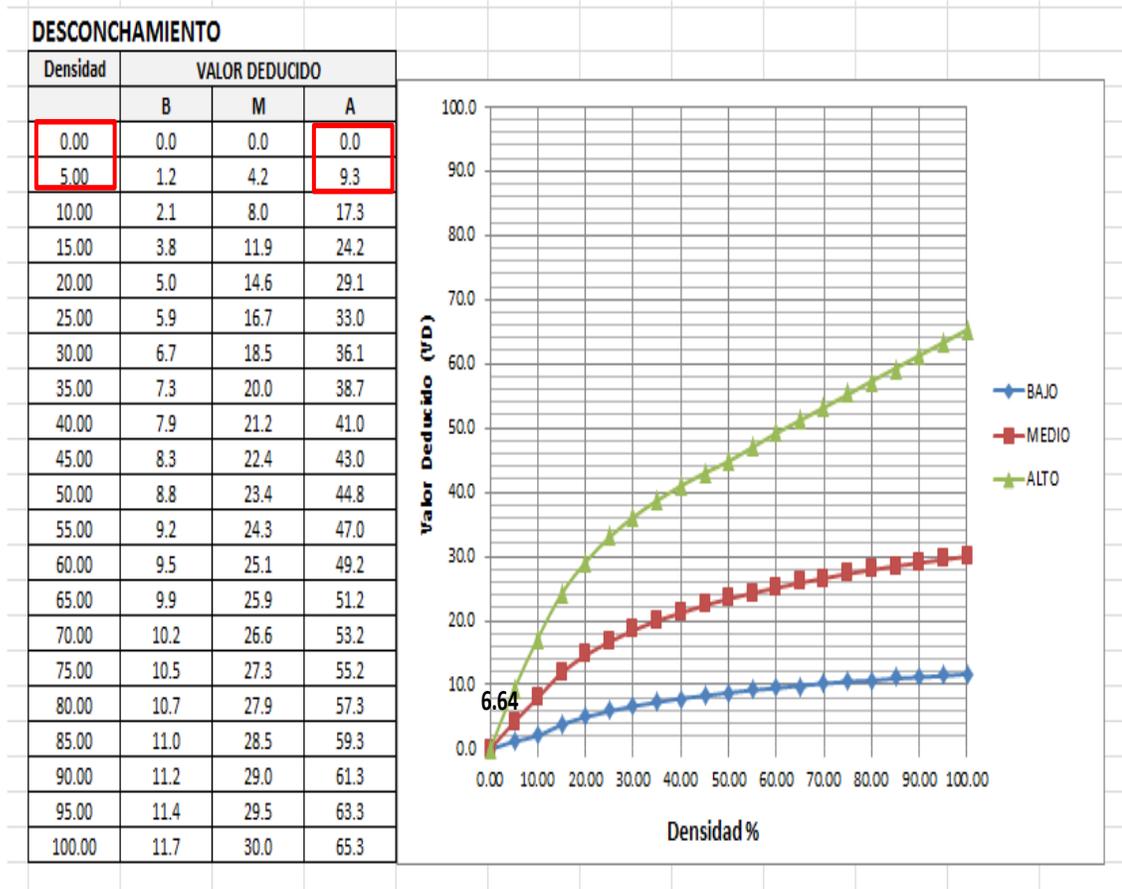
Figura 51: Falla patológica Desconchamiento de la Unidad de Muestra U-2

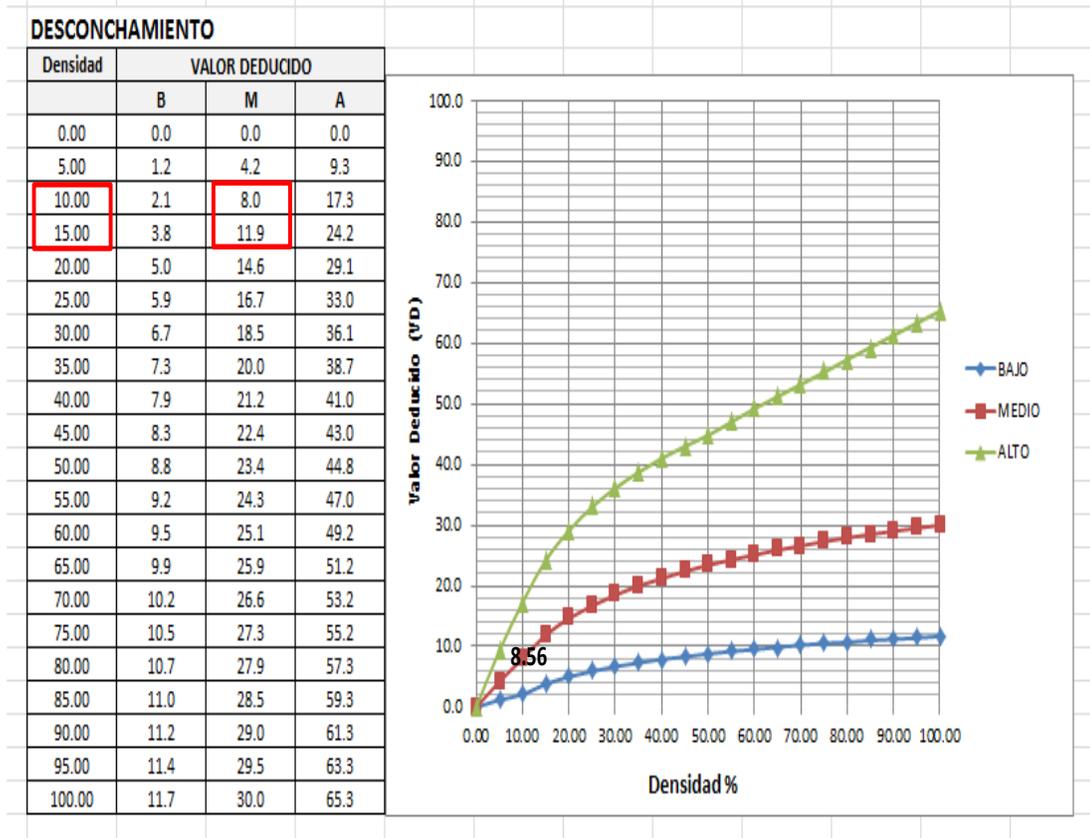
Figura 52: Falla patológica Desconchamiento de la Unidad de Muestra U-2

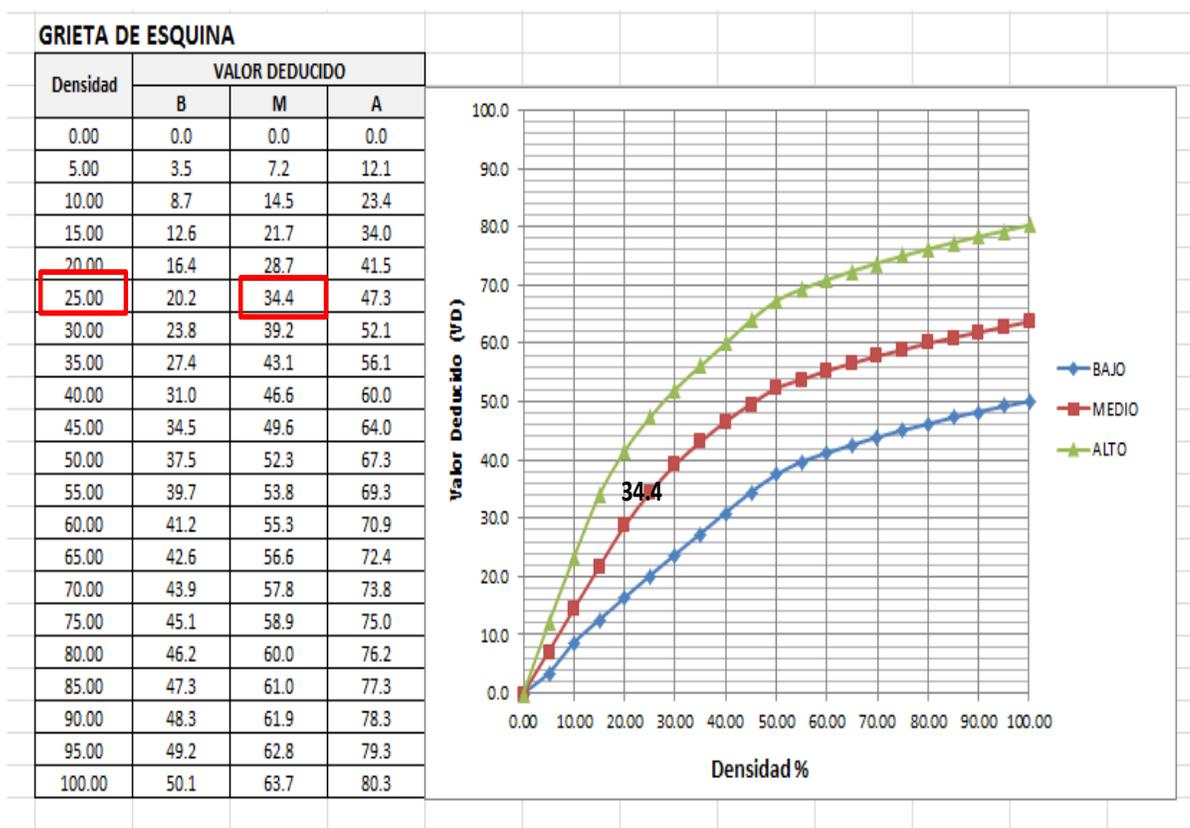
Figura 57: Falla patológica Grieta de Esquina de la Unidad de Muestra U-3

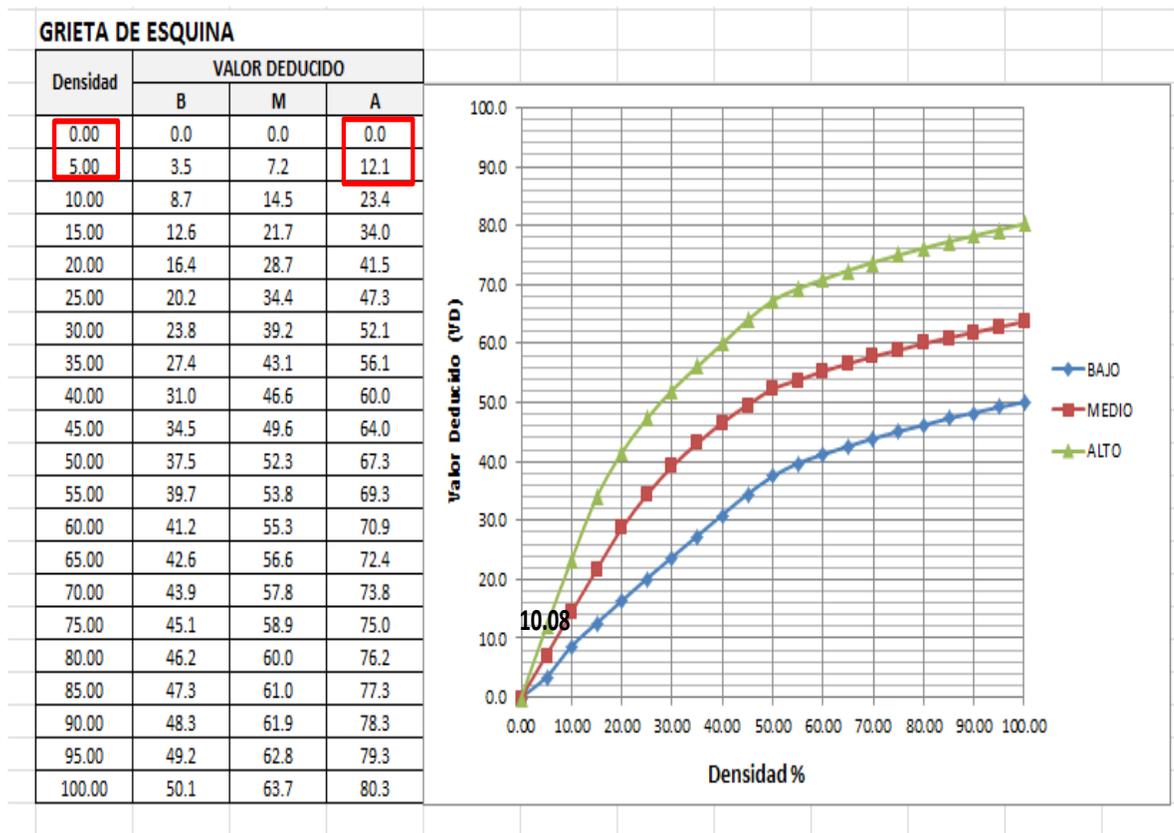
Figura 58: Falla patológica Grieta de Esquina de la Unidad de Muestra U-3

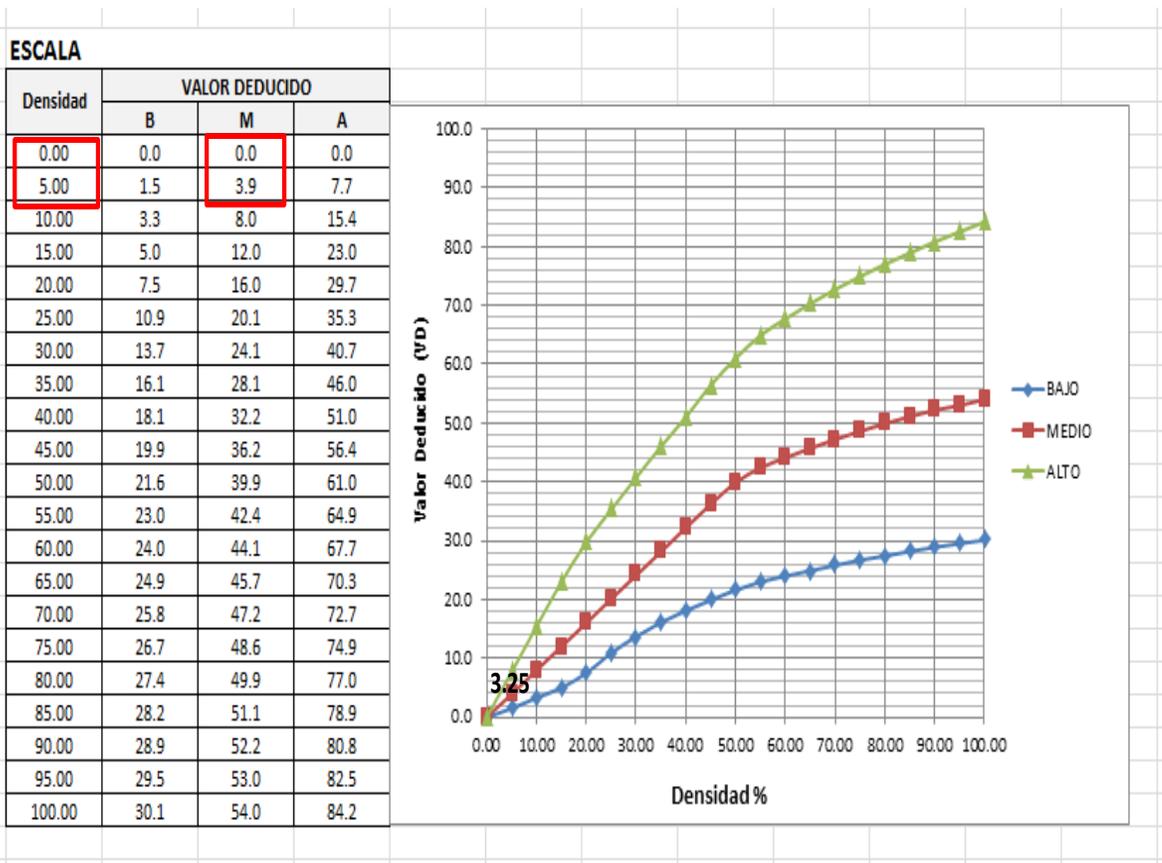
Figura 59: Falla patologica Escala de la Unidad de Muestra U-3

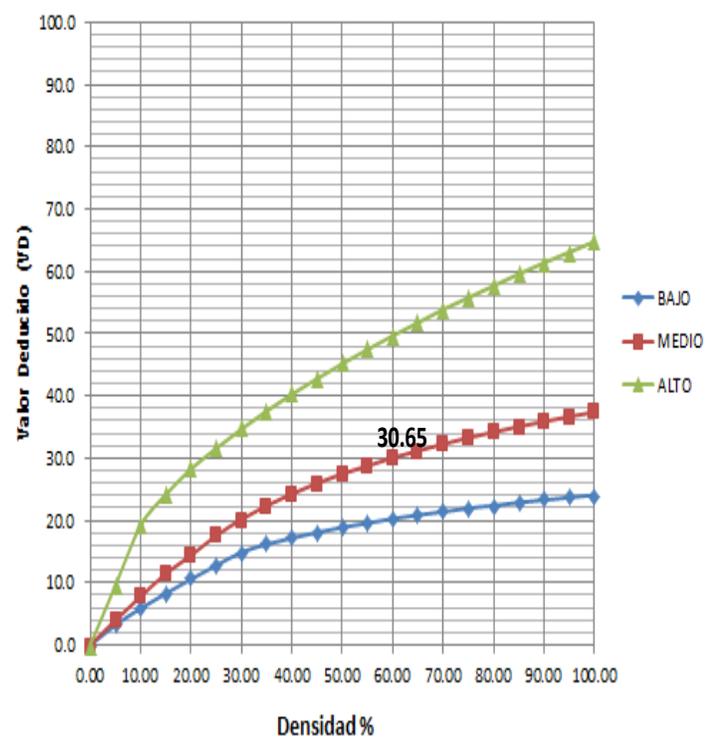
Figura 60: Falla patológica Grietas Lineales de la Unidad de Muestra U-3

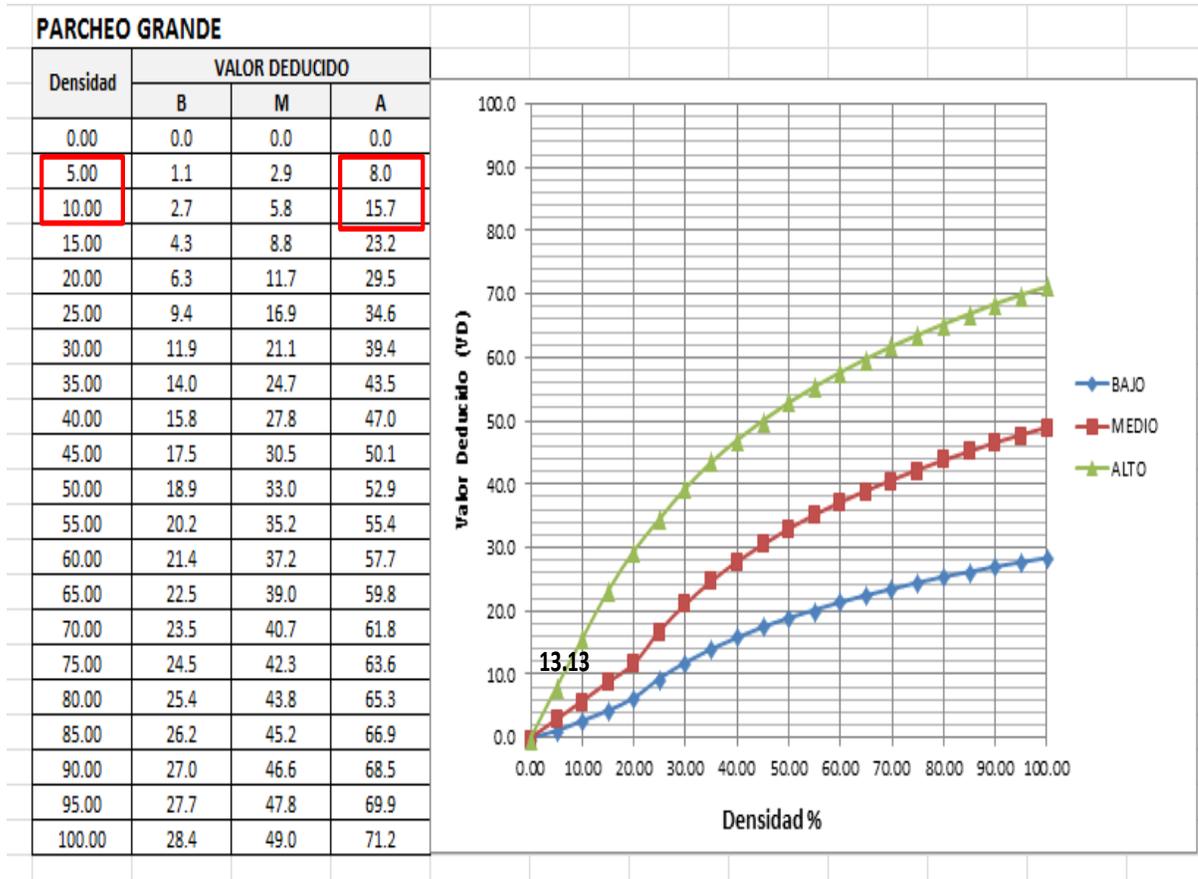
Figura 61: Falla patologica Parcheo Grande de la Unidad de Muestra U-3

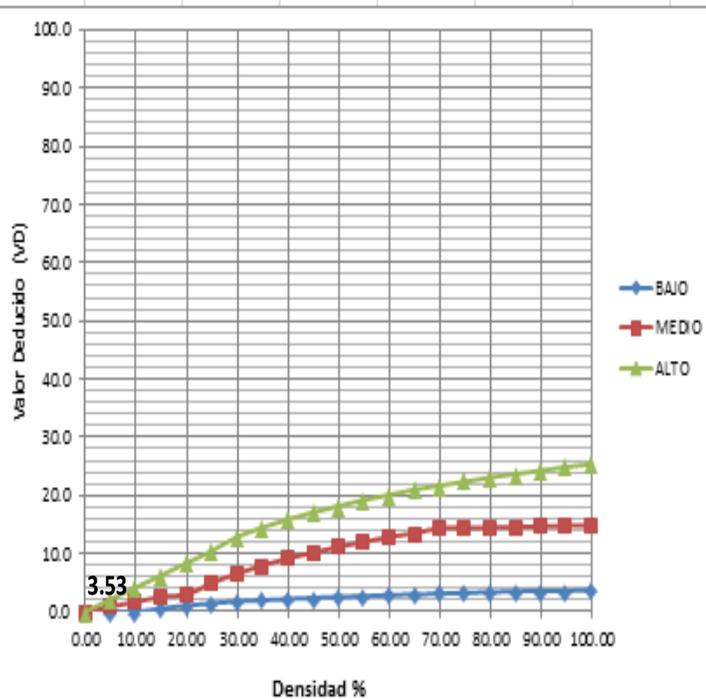
Figura 62: Falla patológica Parcheo Pequeño de la Unidad de Muestra U-3

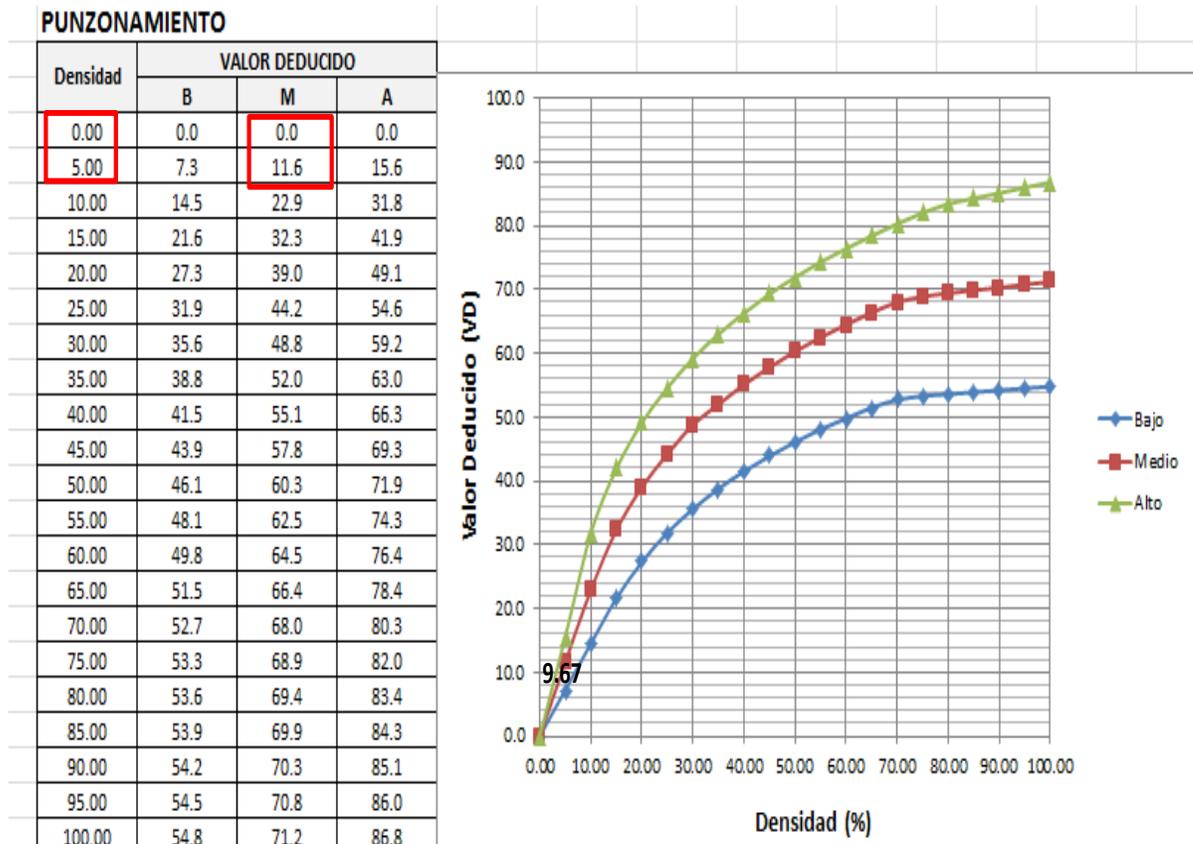
Figura 63: Falla patologica Punzonamiento de la Unidad de Muestra U-3

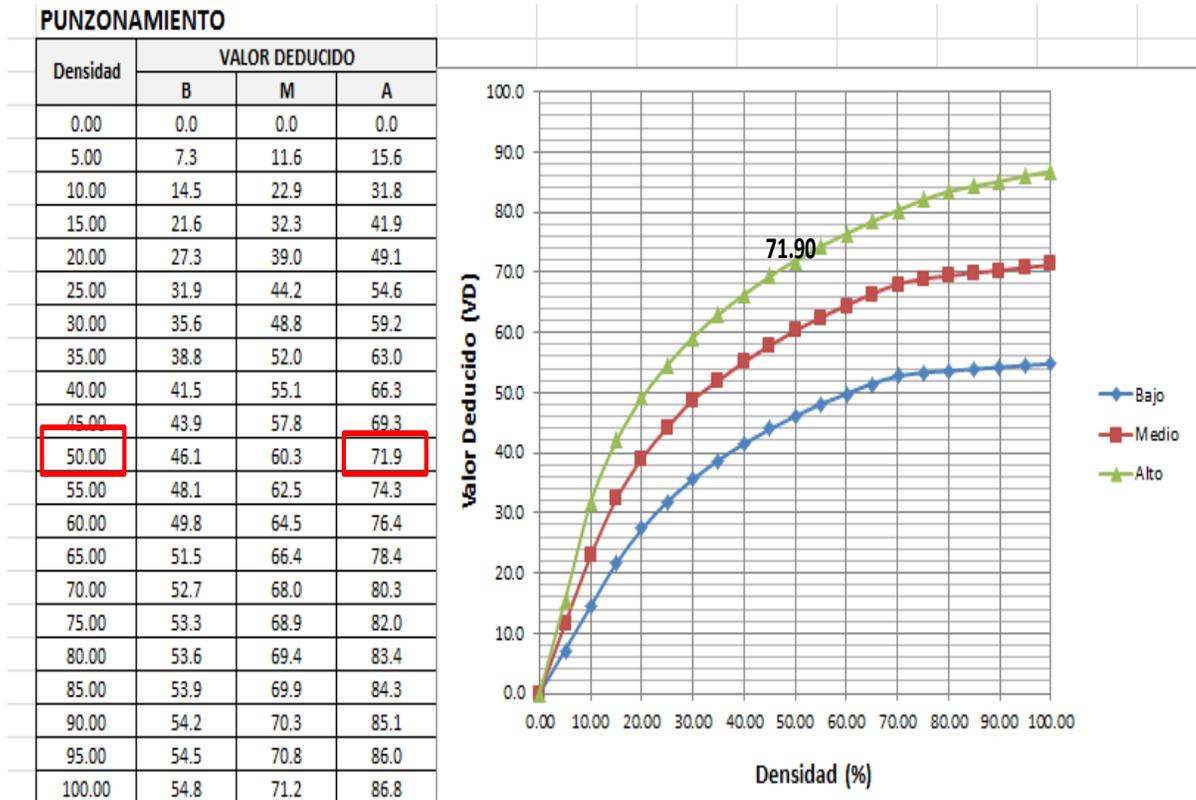
Figura 64: Falla patologica Punzonamiento de la Unidad de Muestra U-3
