UNIVERSIDAD CATÓLICA LOS ÁNGELES
CHIMBOTE

**DETERMINACIÓN Y EVALUACIÓN DE LAS
PATOLOGÍAS DEL MORTERO PARA OBTENER EL
INDICE DE INTEGRIDAD ESTRUCTURAL DEL
PAVIMENTO Y CONDICIÓN OPERACIONAL DE LA
SUPERFICIE DEL PAVIMENTO RÍGIDO DEL JIRÓN
FANNING, DISTRITO DE IQUITOS, PROVINCIA
MAYNAS, REGIÓN LORETO – MARZO 2017.**

BACH. DIXY AYDEE RODRIGUEZ ZEVALLOS DE VIDEIRA

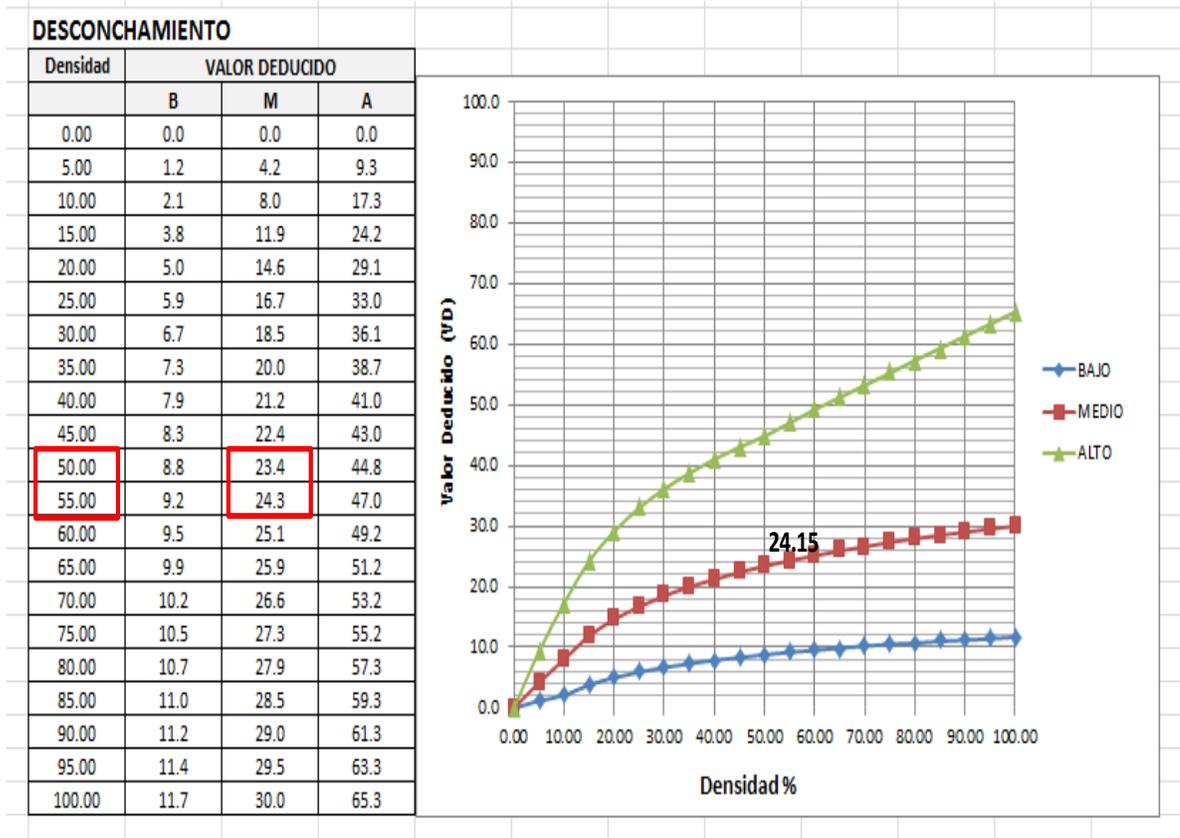
Figura 65: Falla patológica Desconchamiento de la Unidad de Muestra U-3

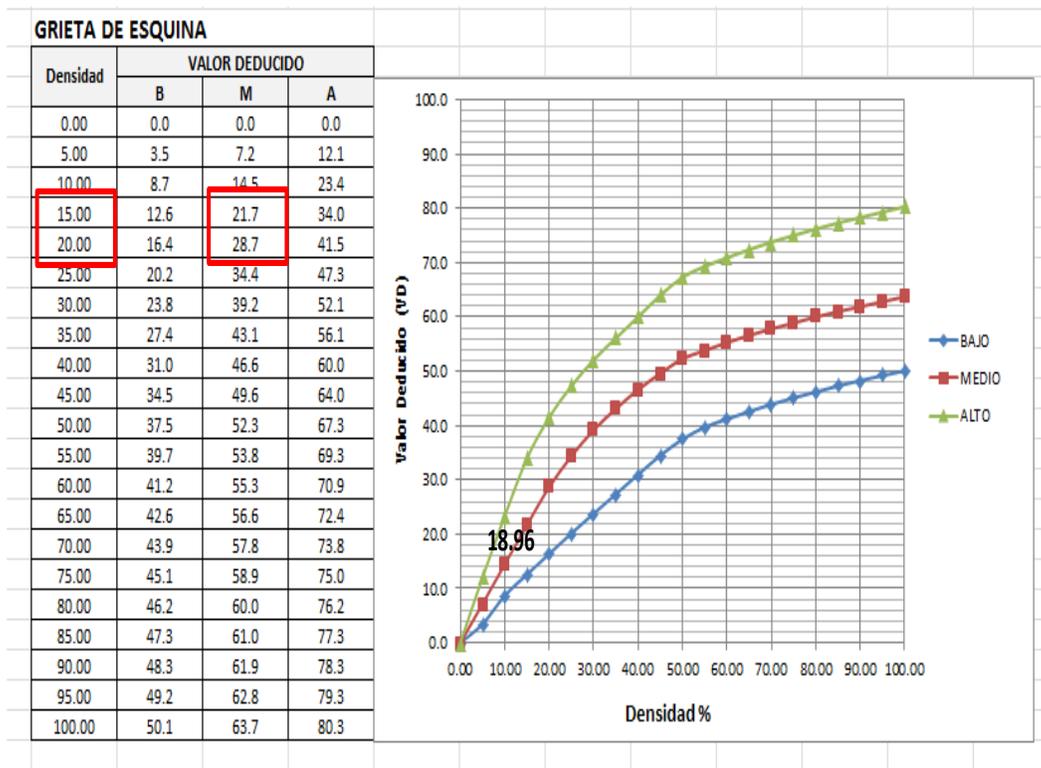
Figura 71: Falla patológica Grieta de Esquina de la Unidad de Muestra U-4

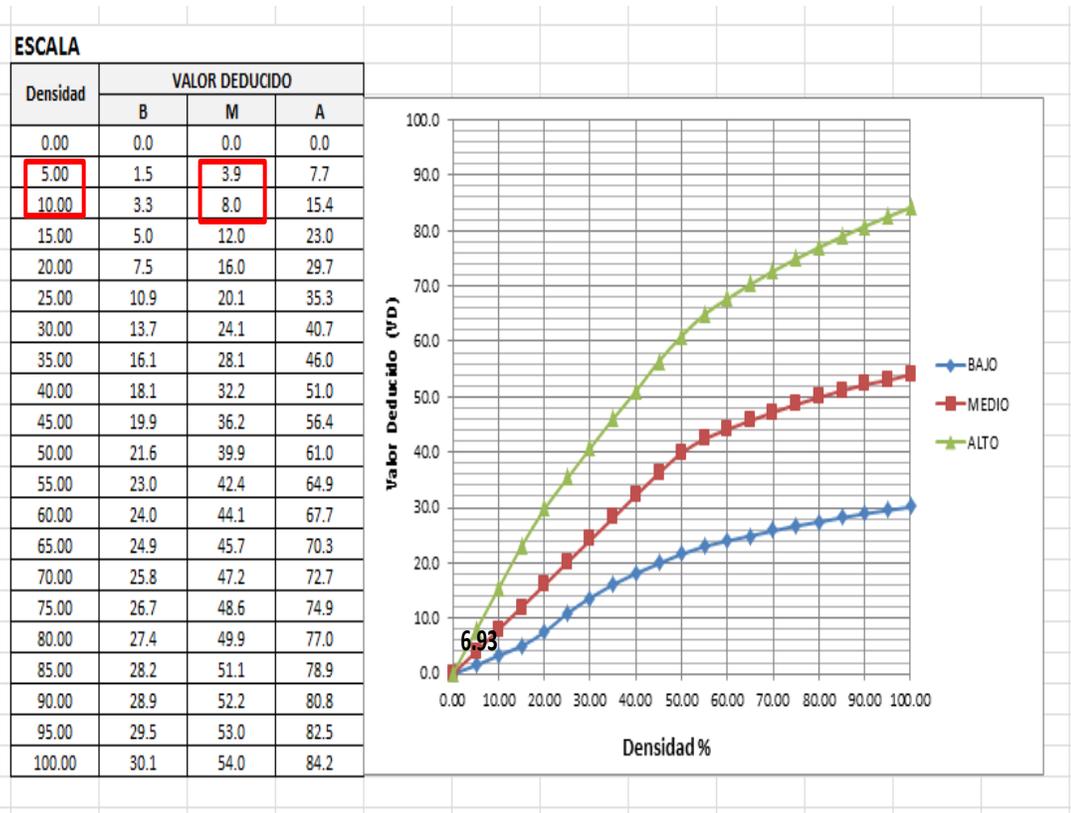
Figura 72: Falla patológica Escala de la Unidad de Muestra U-4

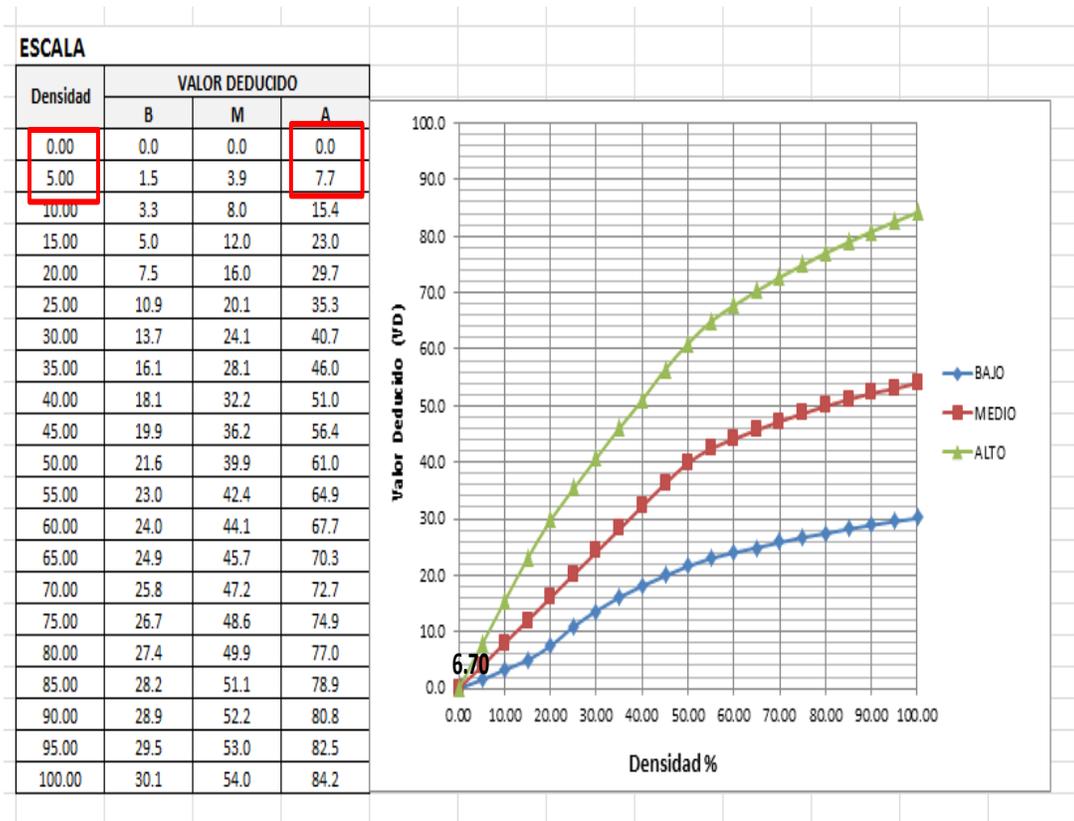
Figura 73: Falla patologica Escala de la Unidad de Muestra U-4

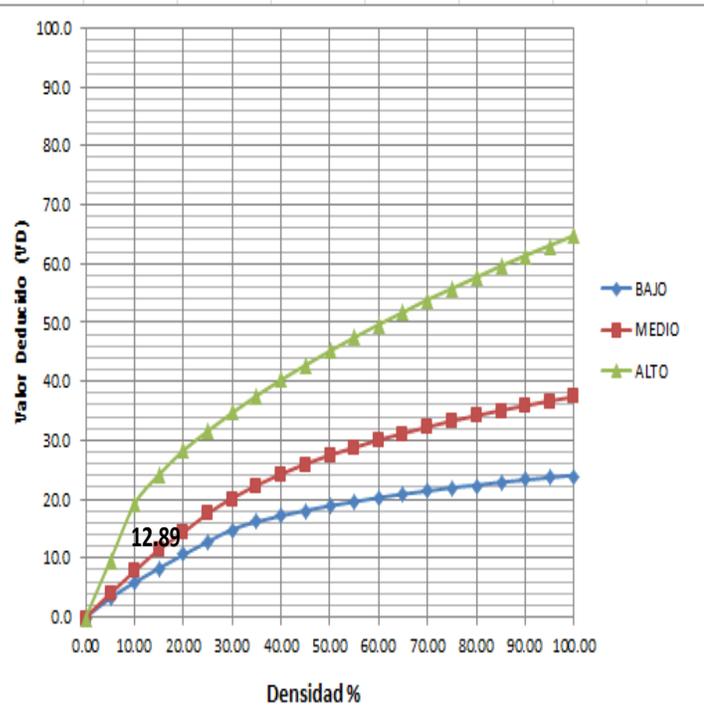
Figura 74: Falla patológica Grietas Lineales de la Unidad de Muestra U-4

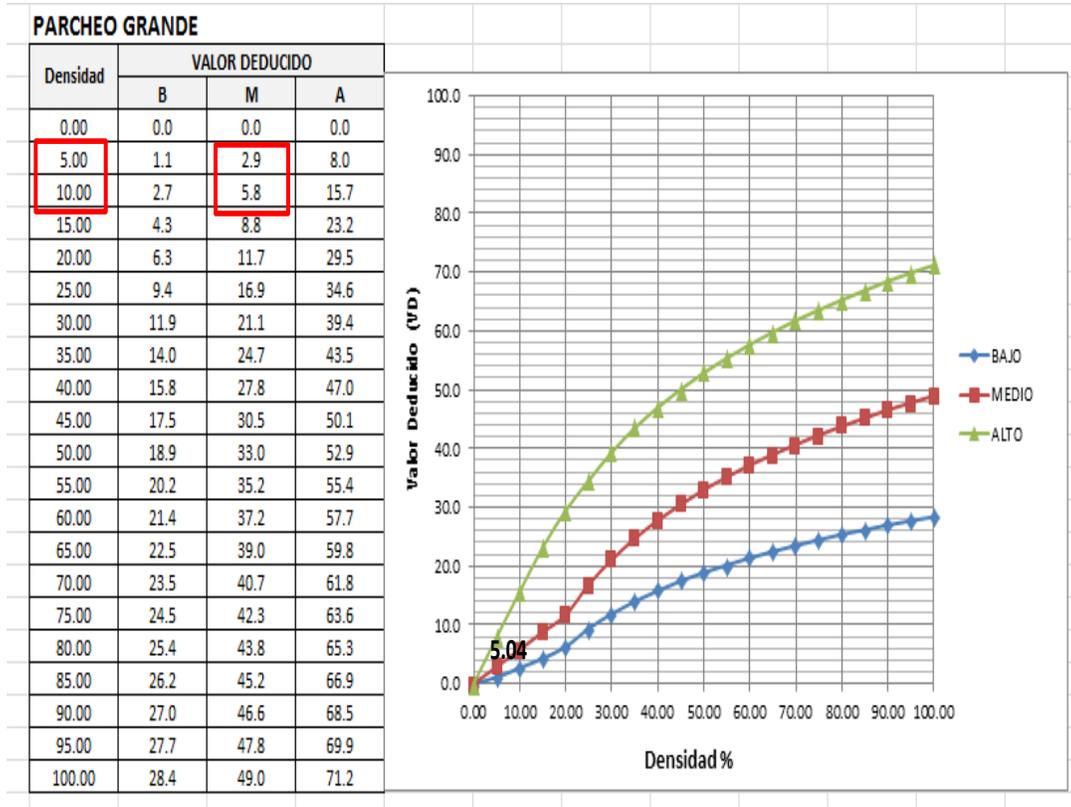
Figura 75: Falla patológica Parcheo Grande de la Unidad de Muestra U-4

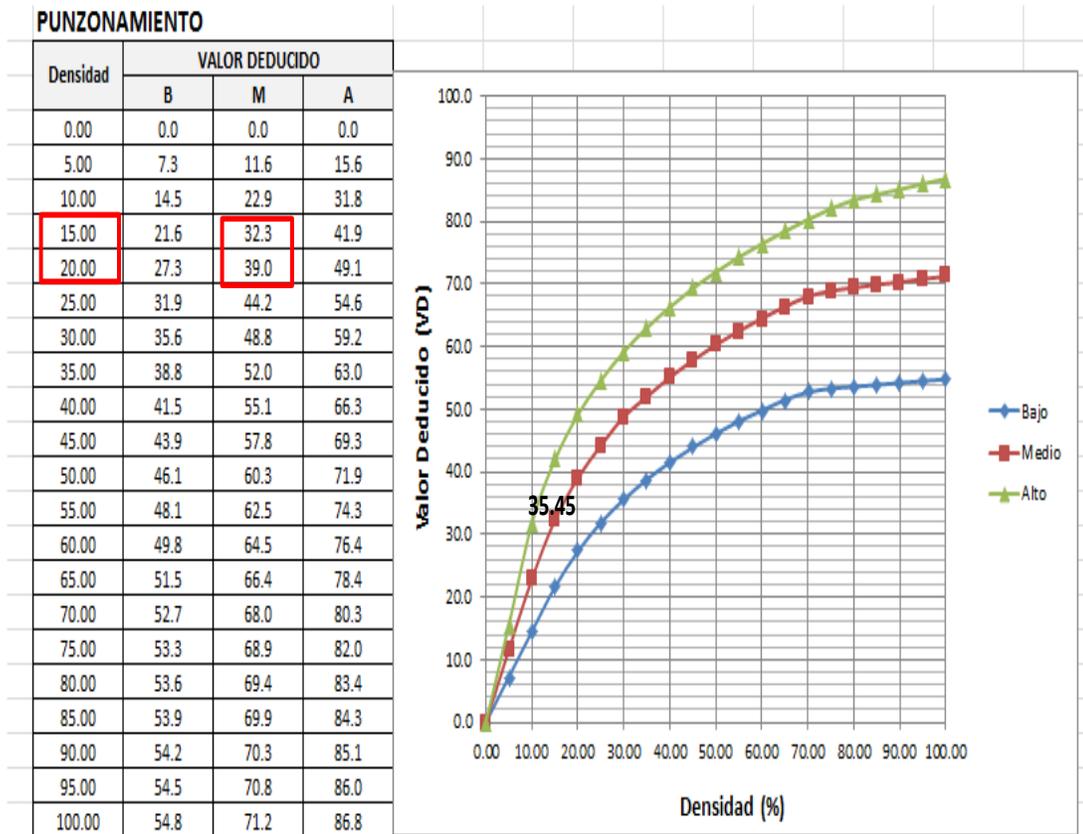
Figura 76: Falla patologica Punzonamiento de la Unidad de Muestra U-4

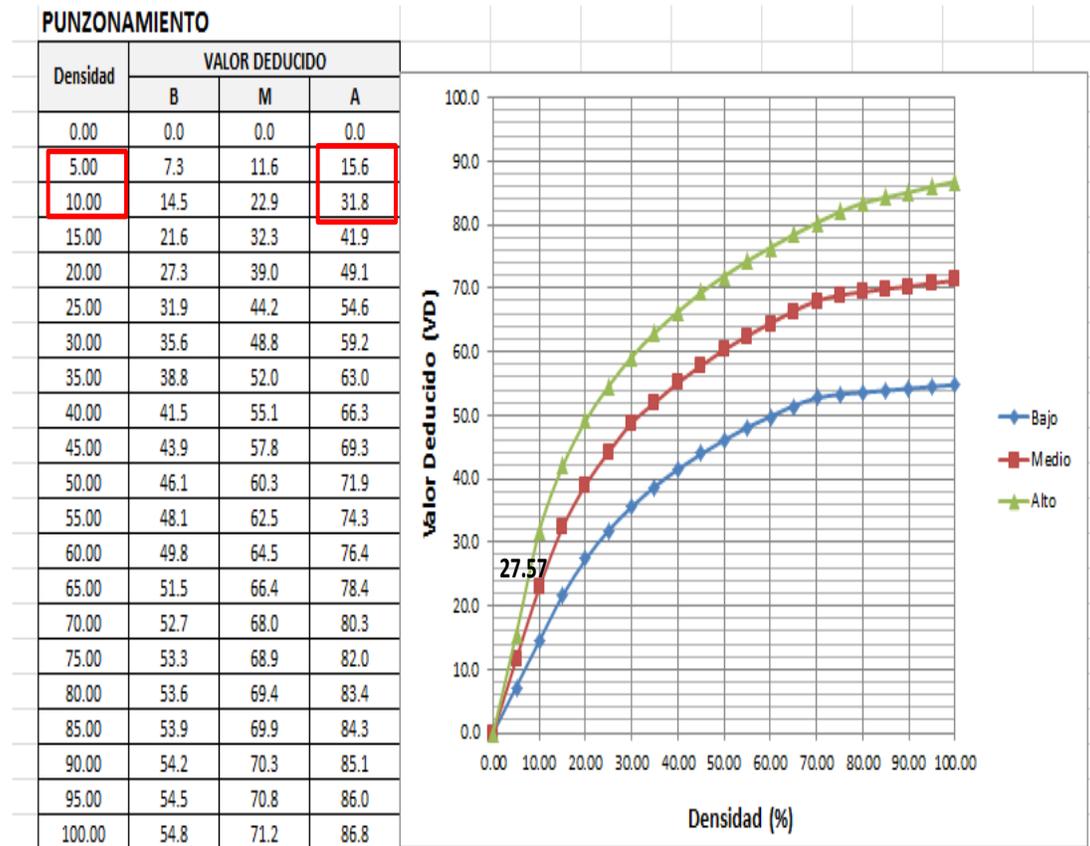
Figura 77: Falla patologica Punzonamiento de la Unidad de Muestra U-4

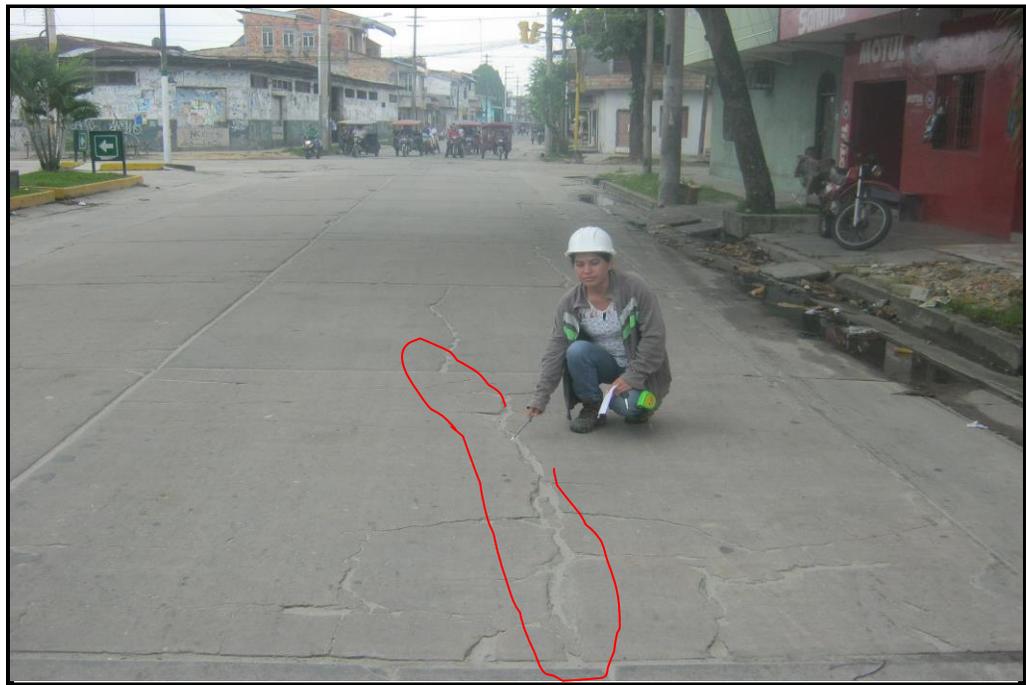
Figura 103: Se observa grieta lineal de mediana severidad.

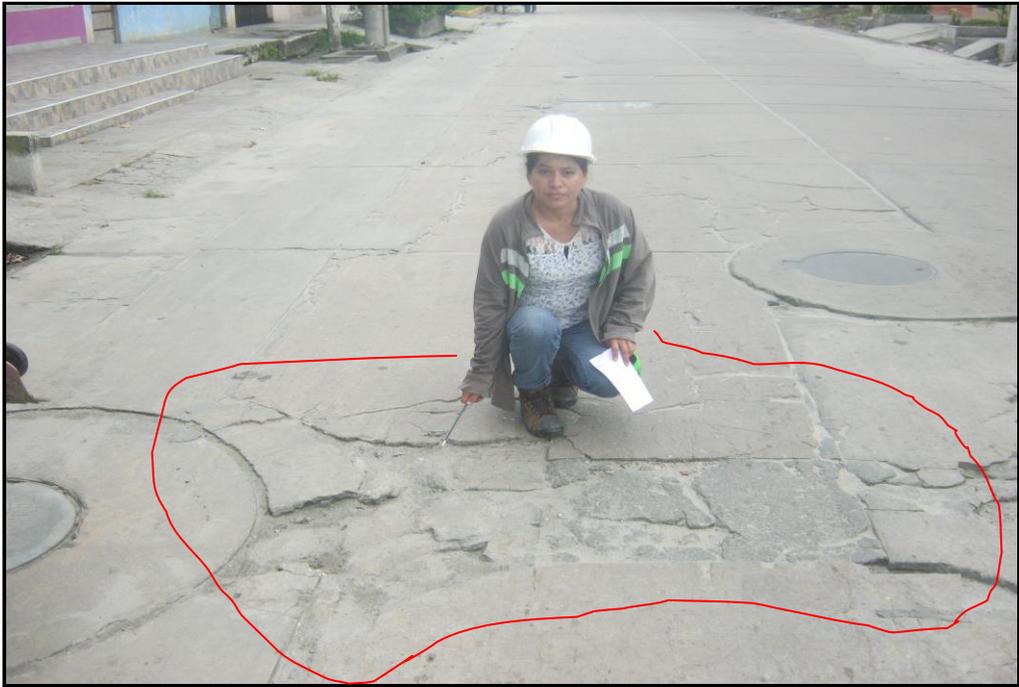
Figura 104: Foto punzonamiento de severidad alta
