**UNIVERSIDAD CATÓLICA LOS ÁNGELES DE  
CHIMBOTE**

**“DETERMINACIÓN Y EVALUACIÓN DE LAS  
PATOLOGIAS DE LAS PAREDES LATERALES Y  
LOSA DE FONDO DEL CANAL DE REGADIO SANTA  
ANA, SECTORES EL TAMBO, CORRALES, PUENTE  
PIEDRA, SAN JOSE, SAN CRISTOBAL, LANCHAL  
EL PALTAL Y EL HUAYABO DE LONGITUD 12.93  
KM, DESDE LA PROGRESIVA 1+000 HASTA LA  
PROGRESIVA 2+080, DISTRITO DE SAN MIGUEL  
DEL FAIQUE, PROVINCIA DE HUANCABAMBA –  
REGIÓN PIURA, ABRIL, 2018”**

**TESIS PARA OPTAR EL TITULO PROFESIONAL DE:  
INGENIERO CIVIL**

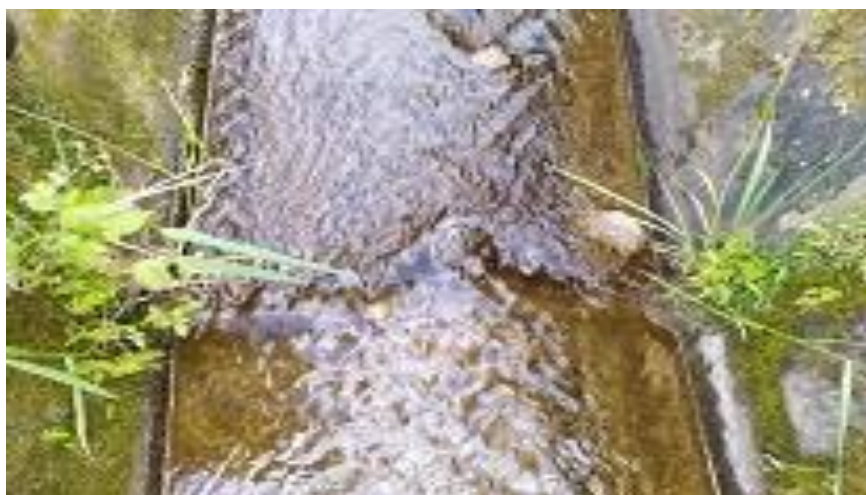
**Gráfico N° 09: Vegetación en las paredes laterales del canal.**

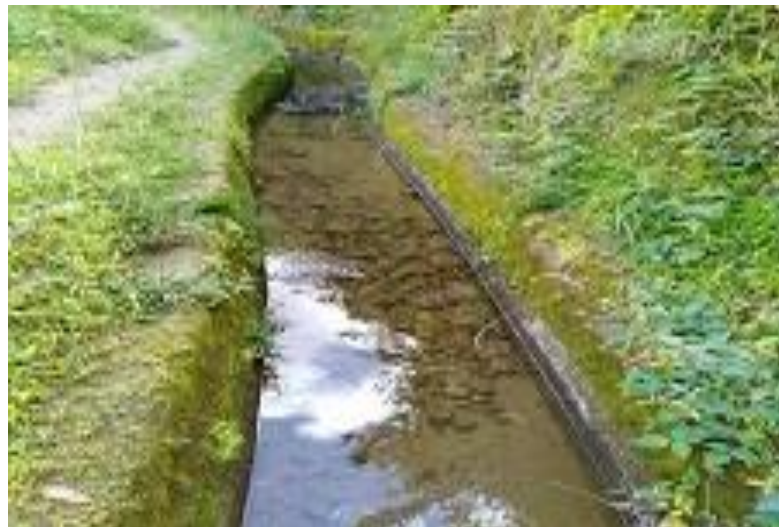
**Gráfico N° 10: Sedimento en la losa de fondo del canal.**

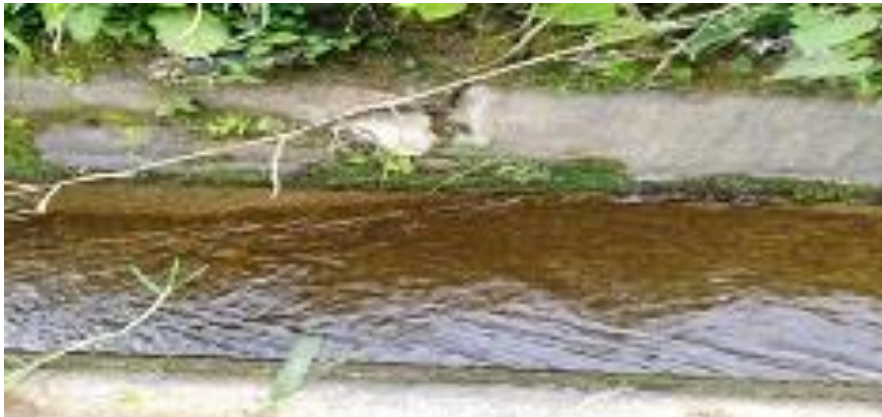
**Gráfico N° 11: Grietas en la estructura del canal.**

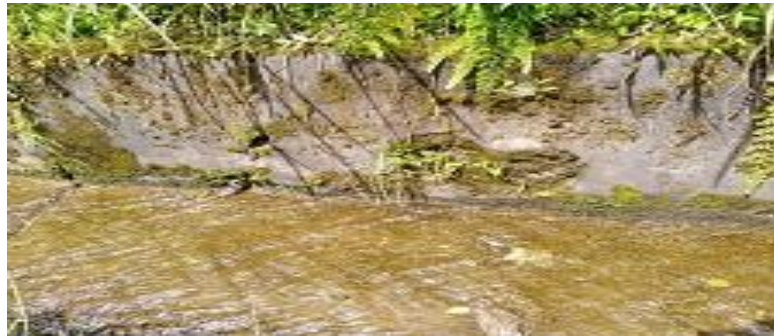
**Gráfico N° 15: Descaramiento en la pared lateral del canal de regadío.**

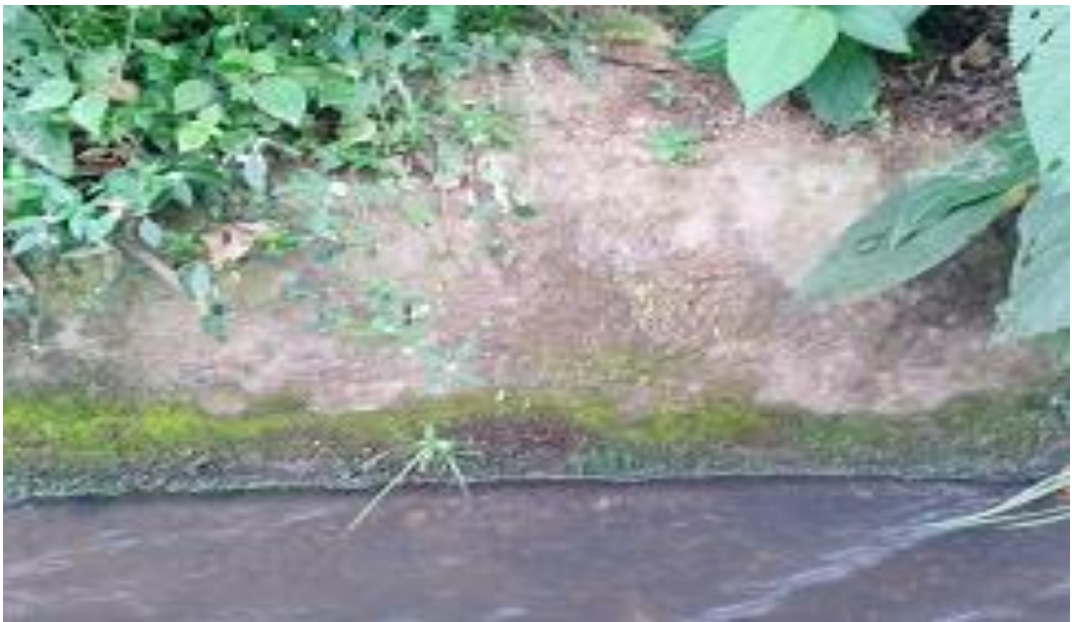
**Fotografía 02: Se muestra la patología Biológica en las paredes laterales del canal de regadío Santa Ana – Hongos.  
Fuente: Elaboración Propia.**

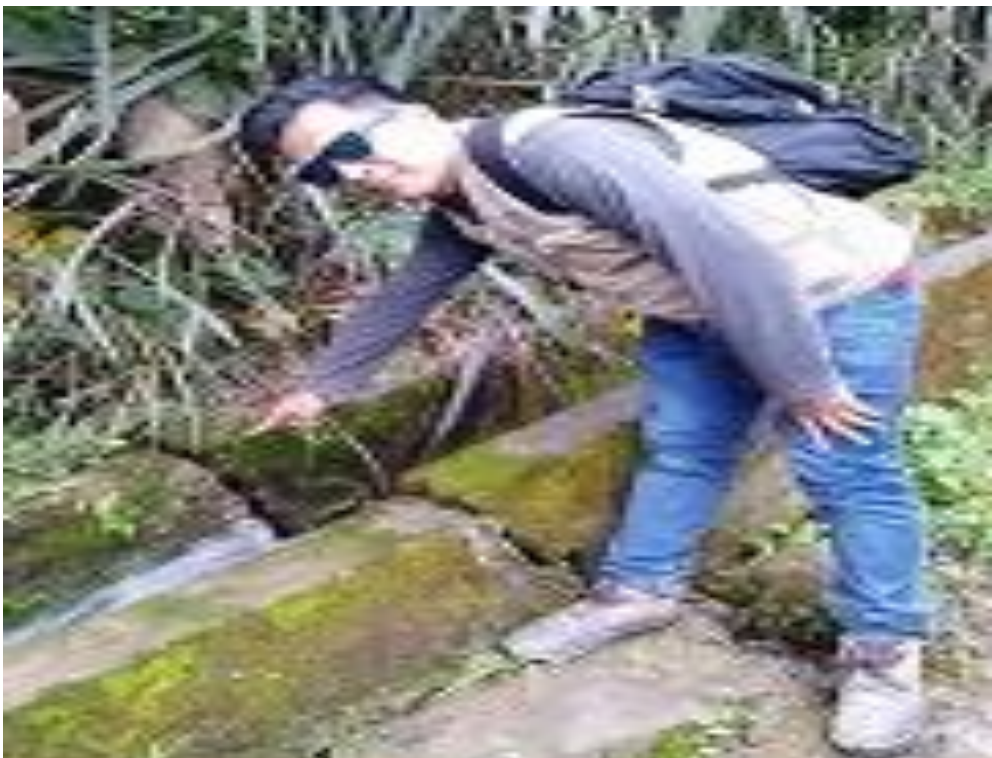
**Fotografía 04: Se muestra la patología Mecánica en las paredes laterales y losas de fondo del canal de regadío santa Ana – Grieta.  
Fuente: Elaboración Propia.**

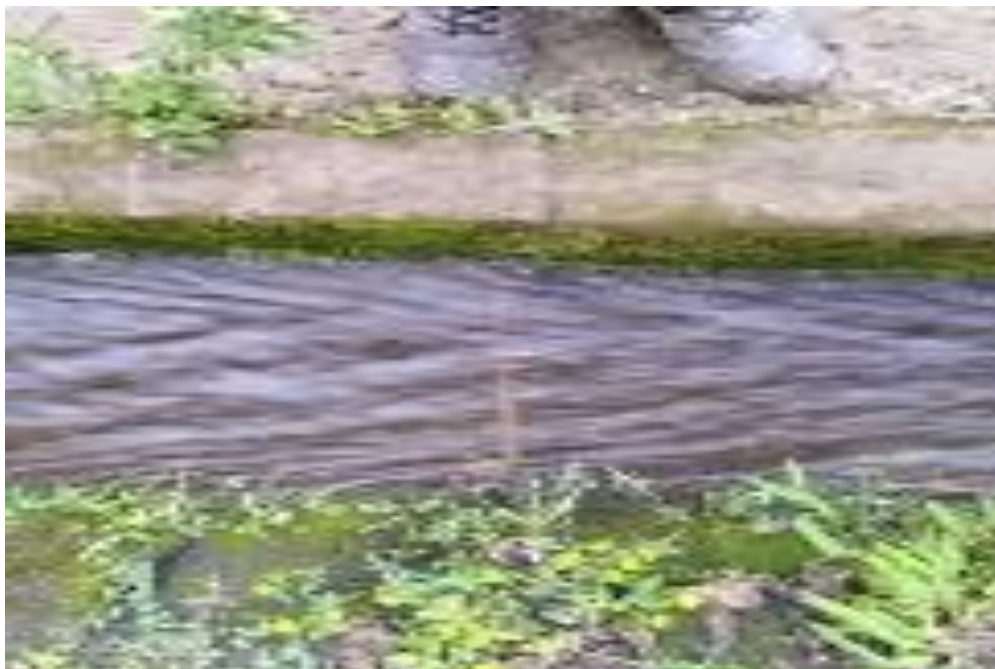
**Fotografía 06: Se muestra la patología Mecánica en las paredes laterales y losa de fondo del canal de regadío Santa Ana – Junta de Dilatación.  
Fuente: Elaboración Propia.**

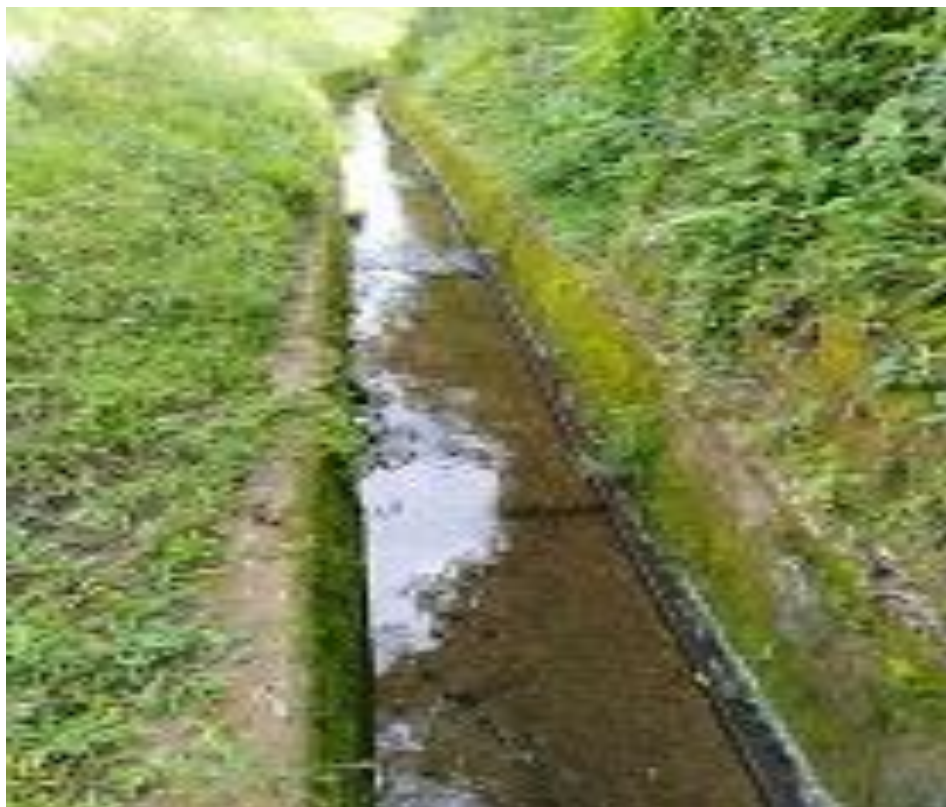
**Fotografía 07: Se muestra la patología Física en la losa de fondo del canal de regadío Santa Ana – Sedimento.  
Fuente: Elaboración Propia.**
