**FACULTAD DE INGENIERÍA**  
**ESCUELA PROFESIONAL DE INGENIERÍA CIVIL**

DETERMINACIÓN Y EVALUACIÓN DE LAS PATOLOGÍAS  
DEL CONCRETO EN EL CANAL LATERAL SAN JAOQUÍN,  
ENTRE LAS PROGRESIVAS KM 1+050 HASTA KM 2+175,  
DISTRITO DE BELLAVISTA DE LA UNIÓN, PROVINCIA  
SECHURA, REGIÓN PIURA, JULIO - 2018.

**TESIS PARA OPTAR EL TÍTULO PROFESIONAL DE:**

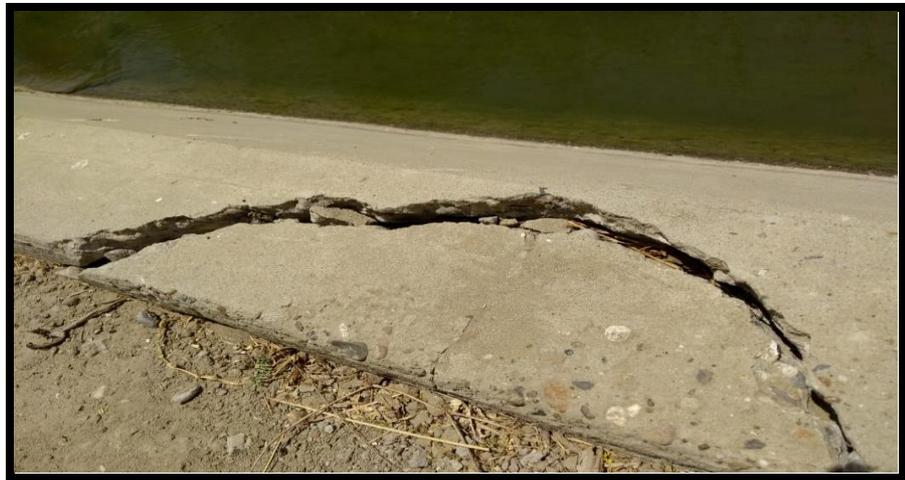
**GRAFICO N° 09: Erosión en el canal de concreto.**

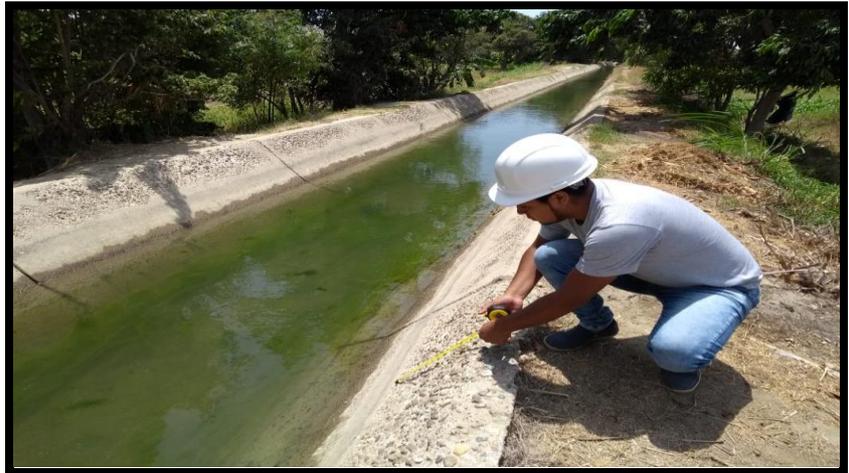
### GRAFICO N° 11: Desprendimiento del concreto.

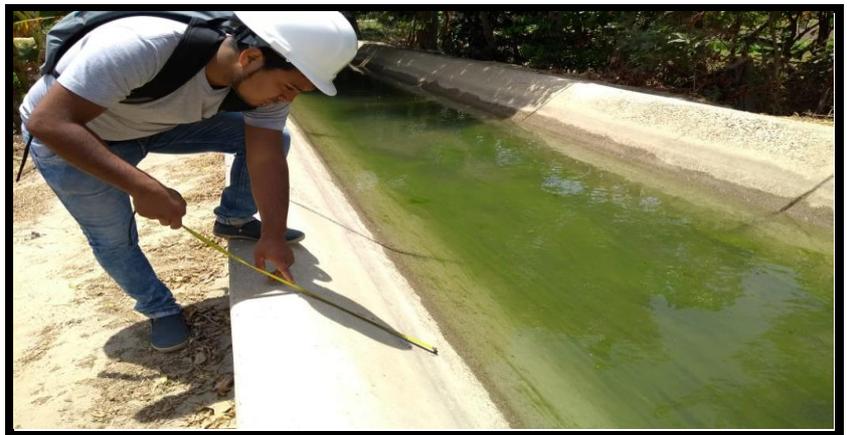
### GRAFICO N° 12: Fisuración del concreto.

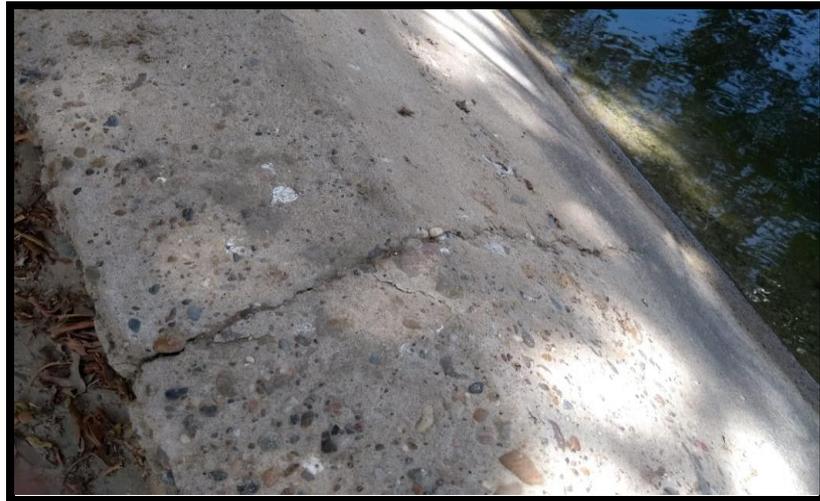
**GRAFICO N° 13: Grieta en la estructura del canal de concreto.**

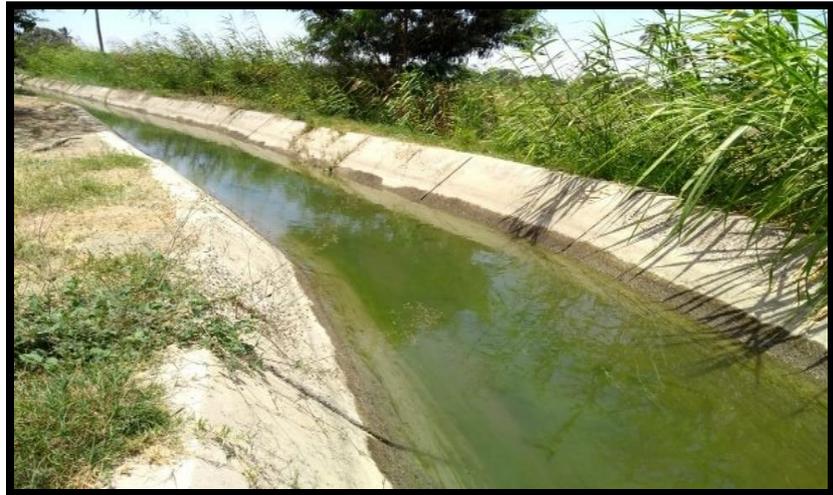
**GRAFICO N° 14: Vegetación en el canal del concreto.**

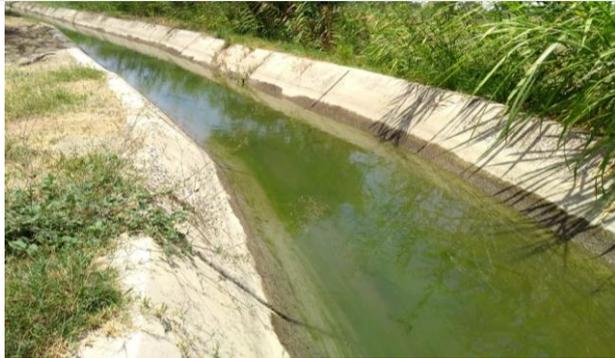
5) Grietas	0.00	0.00%	L	0.00	0.00%	L	0.00	0.00%	L
Químicas	6) Vegetación	3.16	4.39%	L	2.50	12.35%	L	2.90	4.03%	L
Total de patología		37.50	52.08%		16.78	82.86%		33.24	46.17%	
Nivel de severidad predominante		Moderado			Moderado			Moderado		
Fotografía de la unidad de muestra

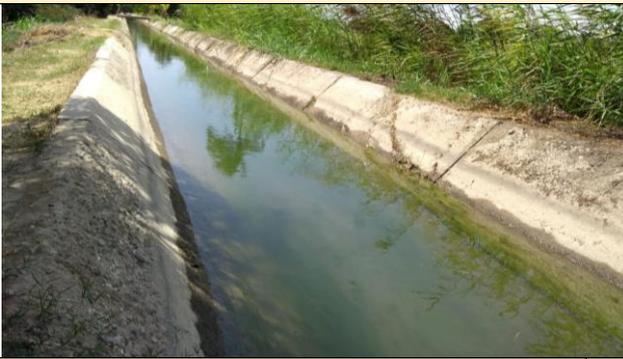
5) Grietas		1.40	1.94%	L	0.00	0.00%	L	0.96	1.33%	L
Químicas	6) Vegetación		3.89	5.40%	L	1.50	7.41%	L	4.38	6.08%	L
<b>Total de patología</b>			<b>46.56</b>	<b>64.67%</b>		<b>18.50</b>	<b>91.36%</b>		<b>48.68</b>	<b>67.61%</b>	
Nivel de severidad predominante			Moderado			Severo			Moderado		
Fotografía de la unidad de muestra

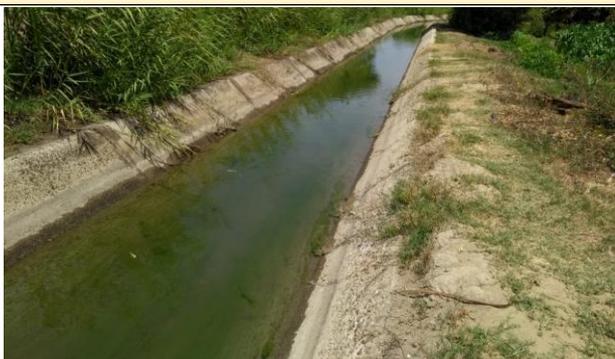
Patologías encontradas en la unidad 9																
Área total (m2)	Elementos		Losa izquierda			Losa de fondo			Losa derecha							
164.25			Área ( m2) 72.00			Área ( m2) 20.25			Área ( m2) 72.00							
Patologías			Área afectada	% De área afectada	Severidad	Área afectada	% De área afectada	Severidad	Área afectada	% De área afectada	Severidad					
Físicas	1) Sedimentación de sólidos		2.80	3.89%	L	14.25	70.37%	M	3.28	4.56%	L					
	2) Erosión		30.27	42.04%	M	0.00	0.00%	L	29.39	40.82%	M					
Mecánicas	3) Desprendimientos		0.00	0.00%	L	0.00	0.00%	L	0.00	0.00%	L					
	4) Fisuras		0.40	0.56%	L	0.00	0.00%	L	0.20	0.28%	L					
	5) Grietas		0.00	0.00%	L	0.00	0.00%	L	0.00	0.00%	L					
Químicas	6) Vegetación		5.68	7.89%	L	4.90	24.20%	L	4.69	6.51%	L					
Total de patología			39.15	54.38%		19.15	94.57%		37.56	52.17%						
Nivel de severidad predominante			Moderado			Moderado			Moderado							
Fotografía de la unidad de muestra

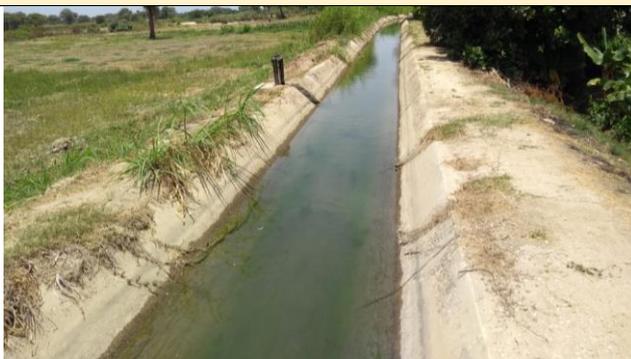
6) Vegetación		4.10	5.69%	L	10.24	50.57%	M	3.20	4.44%	L
<b>Total de patología</b>			<b>31.70</b>	<b>44.03%</b>		<b>17.44</b>	<b>86.12%</b>		<b>26.15</b>	<b>36.32%</b>	
<b>Nivel de severidad predominante</b>			<b>Moderado</b>			<b>Moderado</b>			<b>Moderado</b>		
Fotografía de la unidad de muestra

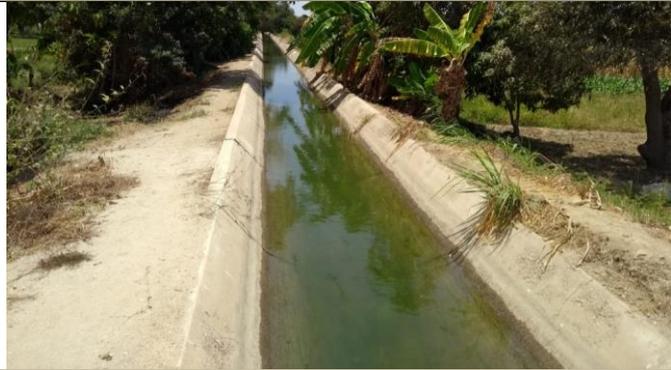
6) Vegetación	4.18	5.81%	L	17.20	84.94%	S	4.60	6.39%	L
<b>Total de patología</b>		<b>29.43</b>	<b>40.88%</b>		<b>18.40</b>	<b>90.86%</b>		<b>29.27</b>	<b>40.65%</b>	
<b>Nivel de severidad predominante</b>		<b>Moderado</b>			<b>Severo</b>			<b>Moderado</b>		
Fotografía de la unidad de muestra

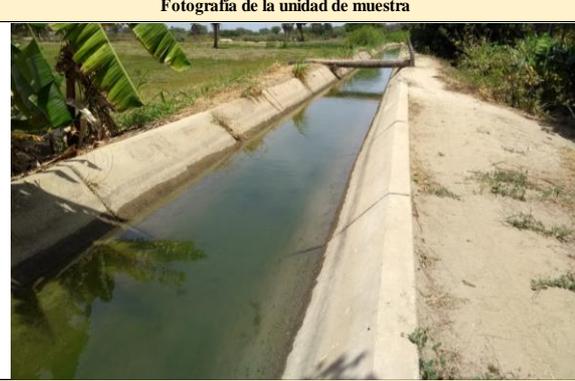
5) Grietas	0.66	0.92%	L	0.00	0.00%	L	0.50	0.69%	L
Químicas	6) Vegetación	4.18	5.81%	L	4.29	21.19%	L	4.60	6.39%	L
Total de patología		26.37	36.63%		16.48	81.38%		26.80	37.22%	
Nivel de severidad predominante		Moderado			Moderado			Moderado		
Fotografía de la unidad de muestra

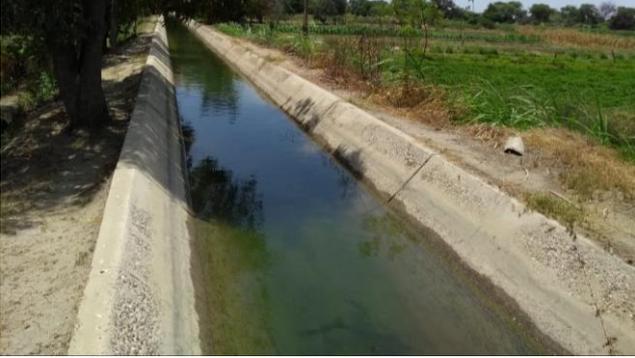
5) Grietas		0.80	1.11%	L	0.00	0.00%	L	1.30	1.81%	L
Químicas	6) Vegetación		1.20	1.67%	L	11.28	55.70%	M	2.74	3.81%	L
Total de patología			38.04	52.83%		17.45	86.17%		46.36	64.39%	
Nivel de severidad predominante			Moderado			Moderado			Moderado		
Fotografía de la unidad de muestra
