**UNIVERSIDAD CATÓLICA LOS ÁNGELES DE
CHIMBOTE**

Determinación y evaluación de las patologías del concreto del canal de irrigación Paquian – Conoc – San Juan – San Miguel, entre las progresivas 0+000 - 1+000 del distrito de Caraz, provincia de Huaylas, departamento de Ancash – 2018.

Tesis para optar el título profesional de:

Bach. Jhael Iván Antivo Calvo

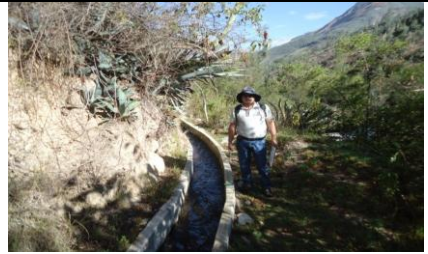
F.C.	2.4 mm													
	LL.	2.0 mm													
FISURAS	L.D.	0.8 mm	M	0.20	4.04%	M	0.00	0.00%		0.20	4.04%	M			
	F.C.	0.0 mm													
	LL.	0.7 mm													
GRIETAS	L.D.	2.1 mm	M	0.06	1.11%	M	0.00	0.00%		0.06	1.11%	M			
	F.C.	0.0 mm													
	LL.	2.1 mm													
VEGETACIÓN			0.00	0.00%		0.00	0.00%		0.00	0.00%					
TOTAL			0.98	19.70%		4.50	100.00%		0.98	19.70%					
Nivel de severidad de la sección			MODERADO		MODERADO			MODERADO

Resumen de patologías en la unidad muestral 1.

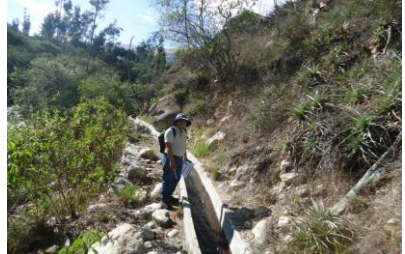
Resumen de patologías en la unidad muestral 2.

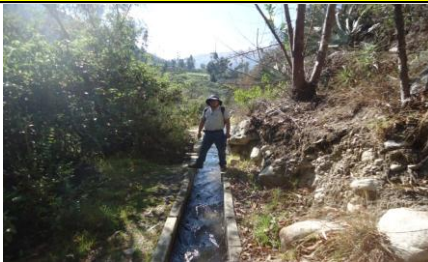
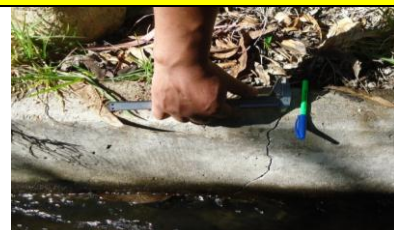
LL.	2.0 mm												
FISURAS	LD.	0.0 mm	M	0.00	0.00%		0.00	0.00%		0.16	3.23%	M		
	F.C.	0.0 mm												
	LL.	0.8 mm												
GRIETAS	LD.	2.8 mm	M	0.12	2.42%	M	0.00	0.00%		0.06	1.21%	M		
	F.C.	0.0 mm												
	LL.	2.6 mm												
VEGETACIÓN				0.00	0.00%		0.00	0.00%		0.00	0.00%			
TOTAL			1.11	22.42%		4.50	100.00%		1.21	24.44%				
Nivel de severidad de la sección			MODERADO			MODERADO			MODERADO

Resumen de patologías en la unidad muestral 3.

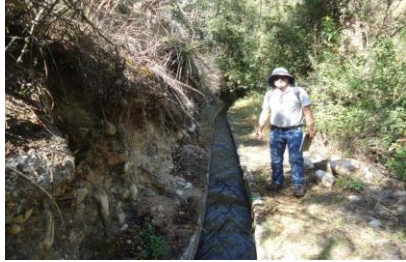
Resumen de patologías en la unidad muestral 4.

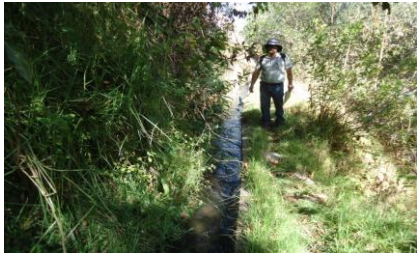
LL	1.8 mm													
FISURAS	L.D.	0.0 mm		0.00	0.00%		0.00	0.00%		0.00	0.00%				
	F.C.	0.0 mm													
	LL	0.0 mm													
GRIETAS	L.D.	0.0 mm		0.00	0.00%		0.00	0.00%		0.00	0.00%				
	F.C.	0.0 mm													
	LL	0.0 mm													
VEGETACIÓN			L	1.80	36.36%	L	0.00	0.00%		2.70	54.55%	L			
TOTAL				2.52	50.91%		4.50	100.00%		3.42	69.09%

Resumen de patologías en la unidad muestral 5.

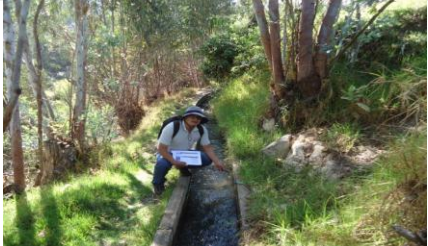
F.C.	2.2 mm												
	L.L.	1.7 mm												
FISURAS	L.D.	0.0 mm		0.00	0.00%		0.00	0.00%		0.00	0.00%			
	F.C.	0.0 mm												
	L.L.	0.0 mm												
GRIETAS	L.D.	0.0 mm	M	0.00	0.00%		0.00	0.00%		0.06	1.11%	M		
	F.C.	0.0 mm												
	L.L.	2.2 mm												
VEGETACIÓN			S	0.00	0.00%		0.00	0.00%		1.65	33.33%	S		
TOTAL				0.81	16.36%		4.50	100.00%		2.52	50.81%			
Nivel de severidad de la sección			MODERADO			MODERADO			MODERADO

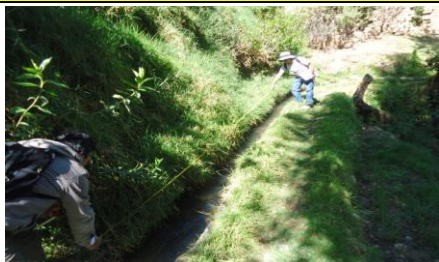
F.C.	2.0 mm																					
	L.L.	1.6 mm																					
FISURAS	L.D.	0.0 mm		0.00	0.00%		0.00	0.00%		0.00	0.00%												
	F.C.	0.0 mm																					
	L.L.	0.0 mm																					
GRIETAS	L.D.	0.0 mm		0.00	0.00%		0.00	0.00%		0.00	0.00%												
	F.C.	0.0 mm																					
	L.L.	0.0 mm																					
VEGETACIÓN			L	1.80	36.36%	L	0.00	0.00%		2.70	54.55%	L

Resumen de patologías en la unidad muestral 7.

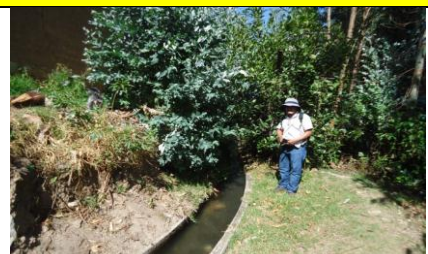
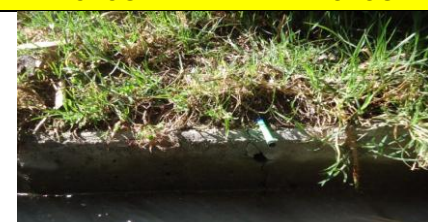
F.C.	1.2mm													
	L.L.	1.0 mm													
FISURAS	L.D.	0.0 mm	M	0.00	0.00%		0.00	0.00%		0.16	3.23%	M			
	F.C.	0.0 mm													
	L.L.	0.8 mm													
GRIETAS	L.D.	0.0 mm	M	0.00	0.00%		0.00	0.00%		0.06	1.11%	M			
	F.C.	0.0 mm													
	L.L.	2.2 mm													
VEGETACIÓN										0.70	14.14%	S			
TOTAL			0.72	14.55%		4.50	100.00%			1.64	33.03%				
Nivel de severidad de la sección			LEVE			LEVE			MODERADO

Resumen de patologías en la unidad muestral 8.

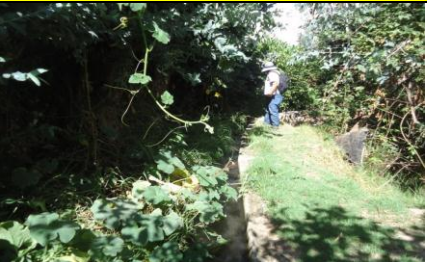
Nivel de severidad de la sección				LEVE			LEVE			LEVE						
FOTOGRAFÍA DE LA UNIDAD MUESTRAL													FOTOGRAFÍA DE LA PATOLOGÍA		FOTOGRAFÍA DE LA PATOLOGÍA

Resumen de patologías en la unidad muestral 9.

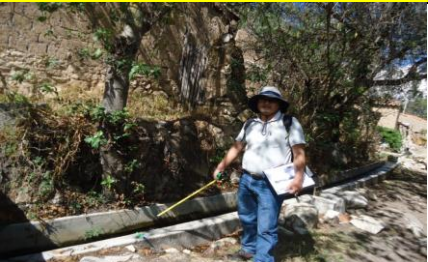
F.C.	1.5 mm												
	LL.	1.3 mm												
FISURAS	LD.	0.0 mm		0.00	0.00%		0.00	0.00%		0.00	0.00%			
	F.C.	0.0 mm												
	LL.	0.0 mm												
GRIETAS	LD.	2.4 mm	M	0.17	3.43%	M	0.00	0.00%		0.06	1.21%	M		
	F.C.	0.0 mm												
	LL.	2.2 mm												
VEGETACIÓN			S	0.00	0.00%		0.00	0.00%		1.35	27.27%	S		
TOTAL				0.71	14.34%		4.50	100.00%		1.95	39.39%			
Nivel de severidad de la sección			MODERADO			MODERADO			MODERADO

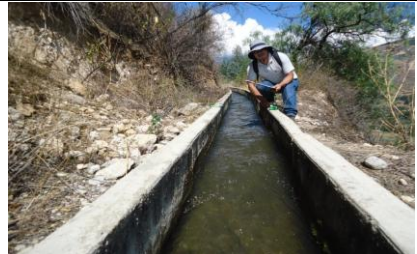
TOTAL					1.04		21.01%		4.50		100.00%		0.90		18.18%										
Nivel de severidad de la sección					MODERADO		MODERADO		MODERADO		MODERADO														
FOTOGRAFÍA DE LA UNIDAD MUESTRAL												FOTOGRAFÍA DE LA PATOLOGÍA				FOTOGRAFÍA DE LA PATOLOGÍA

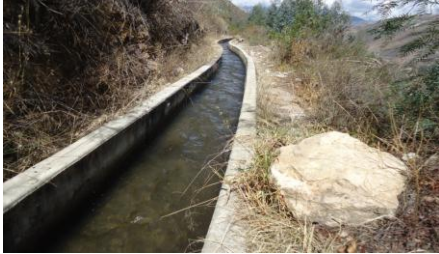
EROSIÓN	L.D.	2.2 mm		M	0.48	9.70%	M	3.00	66.67%	M	0.48	9.70%	M	
	F.C.	2.4 mm												
	L.L.	2.2 mm												
FISURAS	L.D.	0.0 mm			0.00	0.00%		0.00	0.00%		0.00	0.00%		
	F.C.	0.0 mm												
	L.L.	0.0 mm												
GRIETAS	L.D.	2.8 mm		M	1.65	33.33%	M	1.50	33.33%	M	1.65	33.33%	M	
	F.C.	2.7 mm												
	L.L.	2.8 mm												
VEGETACIÓN					0.00	0.00%		0.00	0.00%		0.00	0.00%		
TOTAL					2.13	43.03%		4.50	100.00%		2.13	43.03%		
Nivel de severidad de la sección				MODERADO			MODERADO			MODERADO				
FOTOGRAFÍA DE LA UNIDAD MUESTRAL

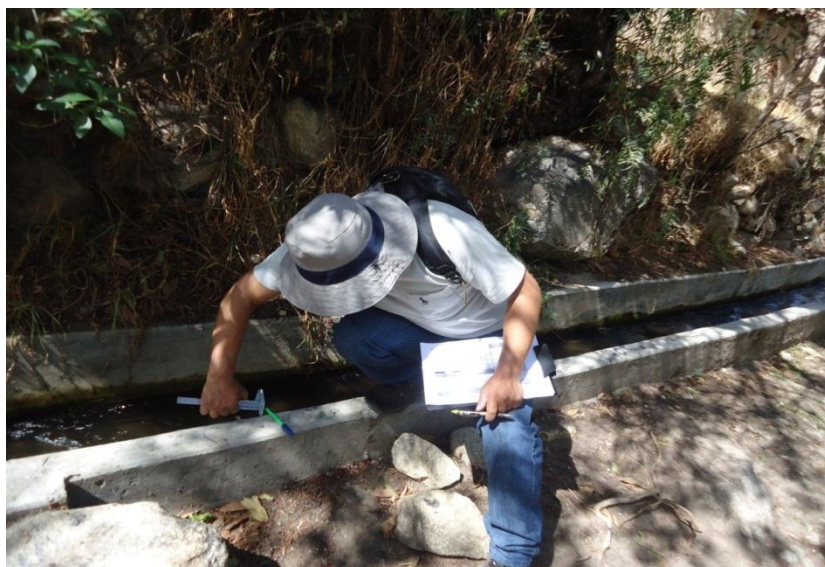
Fotografía 03:
Tomando
datos de la
patología
grieta en el
canal.

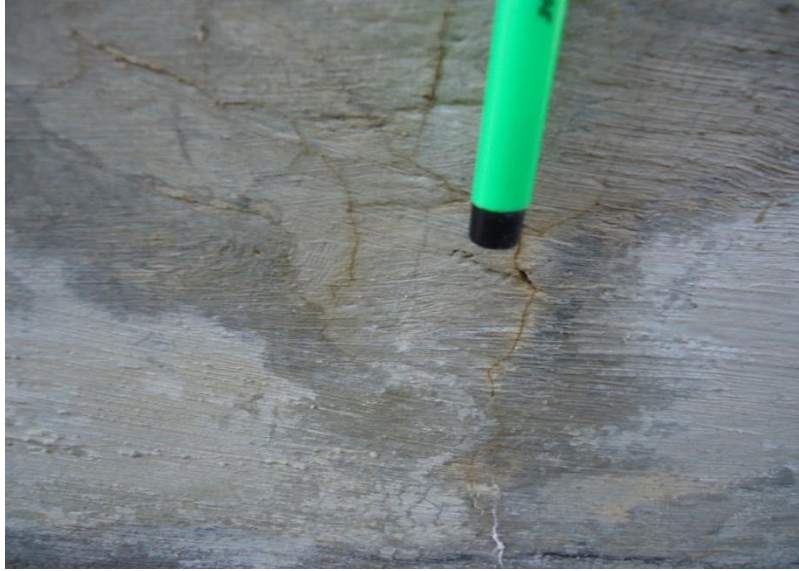
Fotografía 04:
Patología
fisuras en el
canal.
