UNIVERSIDAD CATÓLICA LOS ÁNGELES
CHIMBOTE

DETERMINACIÓN Y EVALUACIÓN DE LAS
PATOLOGIAS DEL CONCRETO EN EL CANAL DE RIEGO
BIAGGIO ARBULÚ KILÓMETRO 13+172 AL 14+172
CASERIO LA LEGUA, DISTRITO DE CATACAOS,
PROVINCIA DE PIURA, DEPARTAMENTO DE PIURA-
AGOSTO 2018

TESIS PARA OPTAR EL TÍTULO PROFESIONAL DE
INGENIERA CIVIL

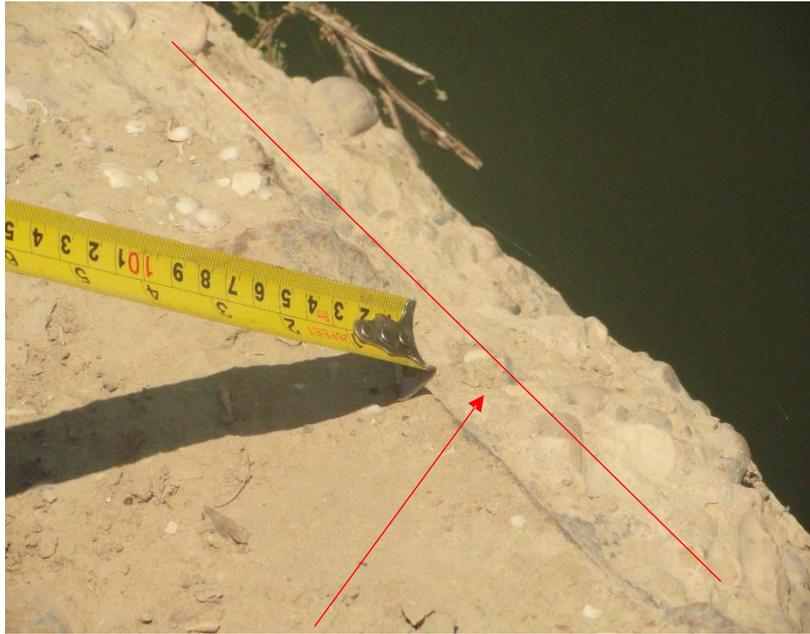
Figura 3. Presencia de Erosión en el borde del canal Biaggio Arbulú

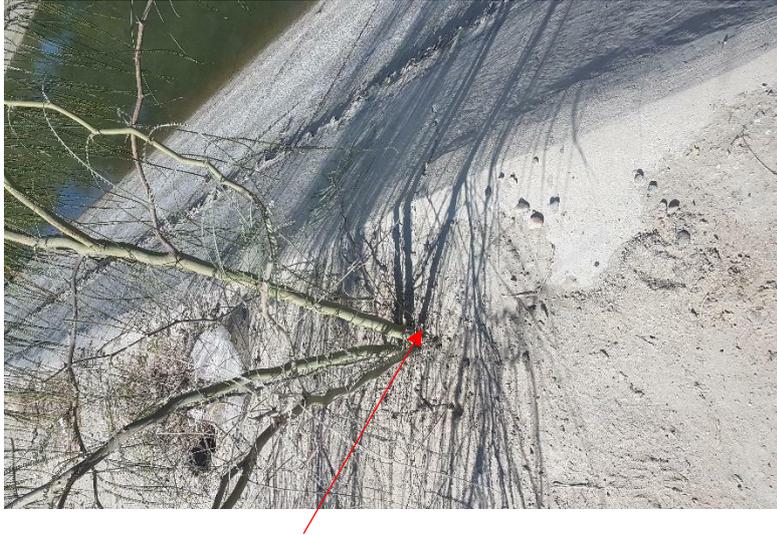
Figura 4: Presencia de vegetación en el borde del canal Biaggio Arbulú.

Recomendada: Retiro de la vegetación causante de los daños y toma de las medidas biológicas necesarias para el control del crecimiento de estas especies.

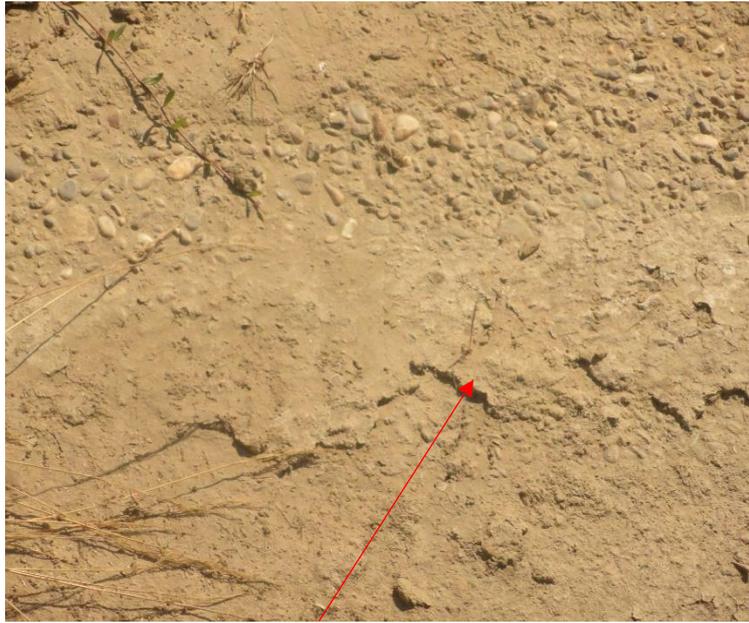
Figura 5: Daño por desintegración canal Biaggio Arbulu-Piura

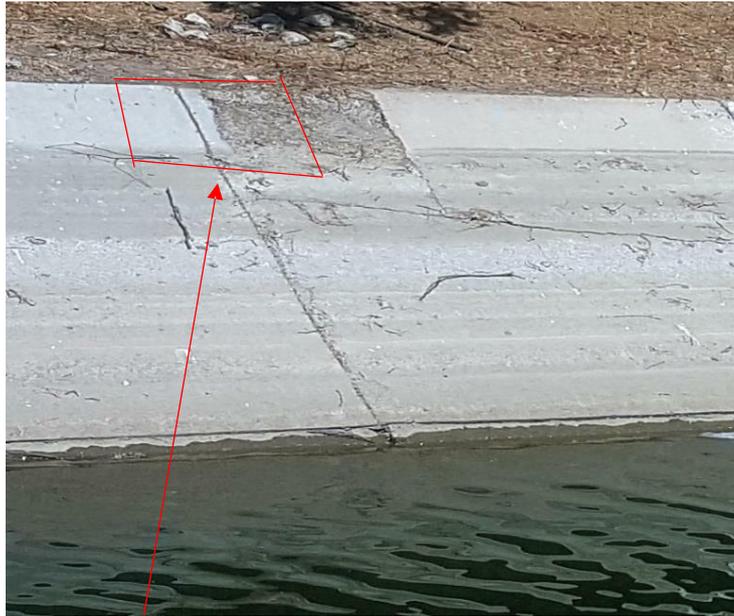
Figura 6: Daño por descascaramiento del concreto canal Biaggio Arbulú-Piura

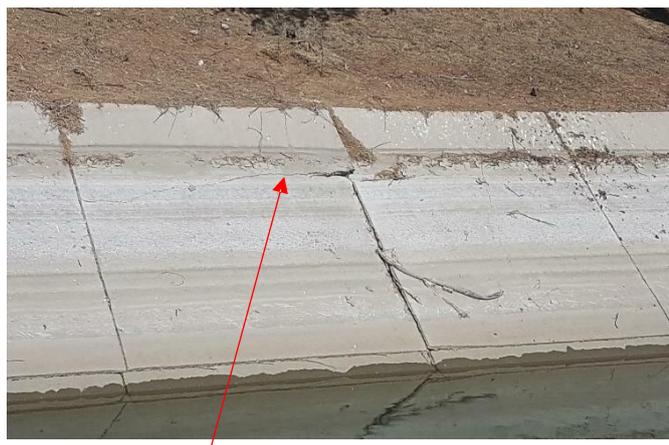
Se produce posiblemente por la deformación del suelo de fundación, con presencia de suelos expansivos, arenas sueltas, mala compactación, sismos, etc.

Figura 7: Daño por hundimiento

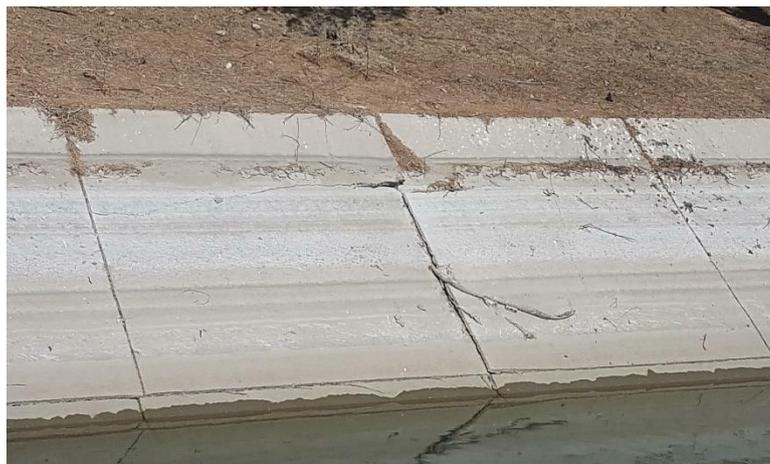
Figura 17: Patologías en canal Biaggio Arbulú.
