Determinación y evaluación de las patologías del concreto  
en el canal de riego Coriak Anta progresivas (2+000 al  
3+000) del Distrito de Anta, Provincia de Carhuaz,  
Departamento de Ancash - 2018

Ingeniero Civil

Bach. Jesús Braulio Mendoza Vega

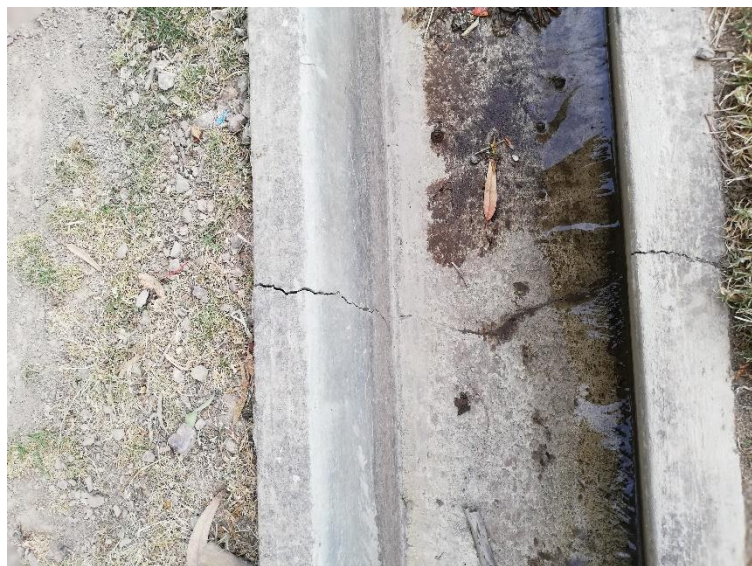
Figura 11: Grietas transversales.

Grieta transversal producida los cambios volumétricos del concreto producidos por acción de la temperatura.

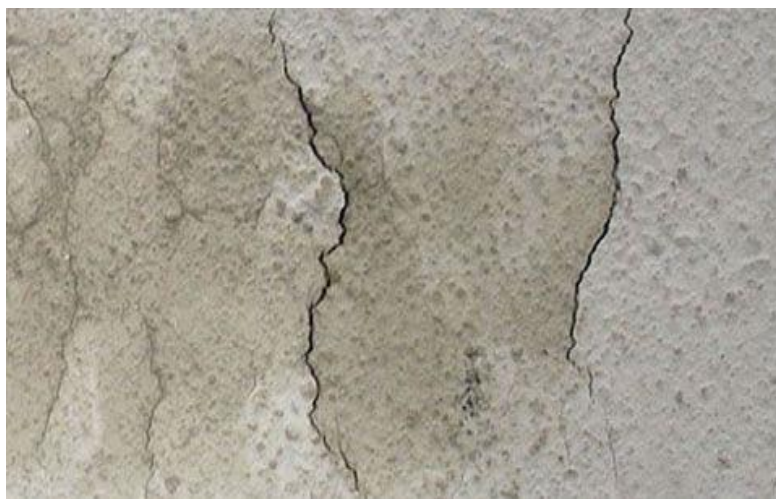
**Figura 12:** Fisuras como consecuencia de movimientos en el suelo de fundación.

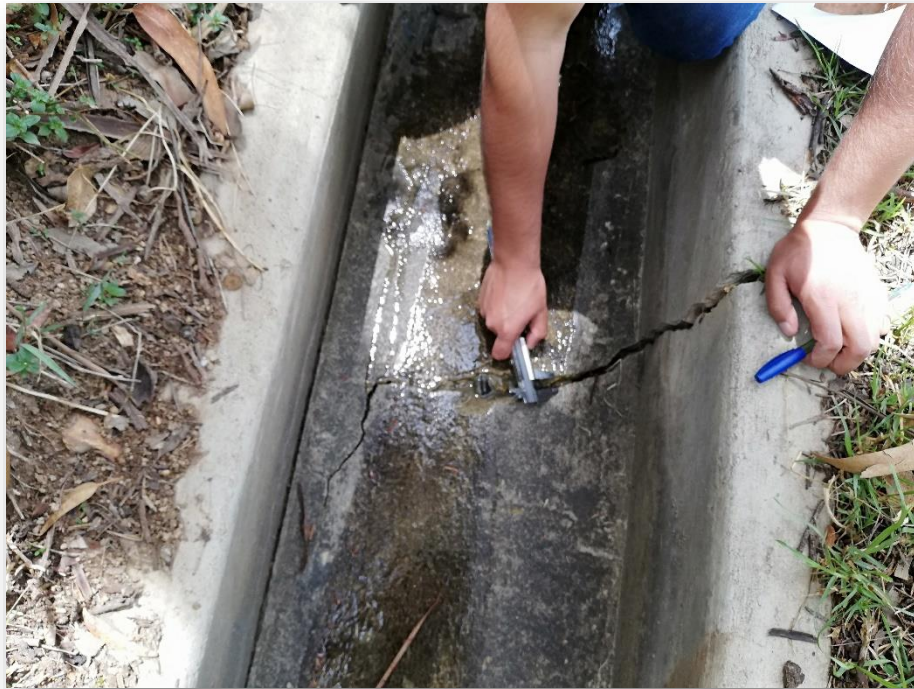
Grieta de 5.2 mm. originada por el crecimiento de la raíz de un árbol.

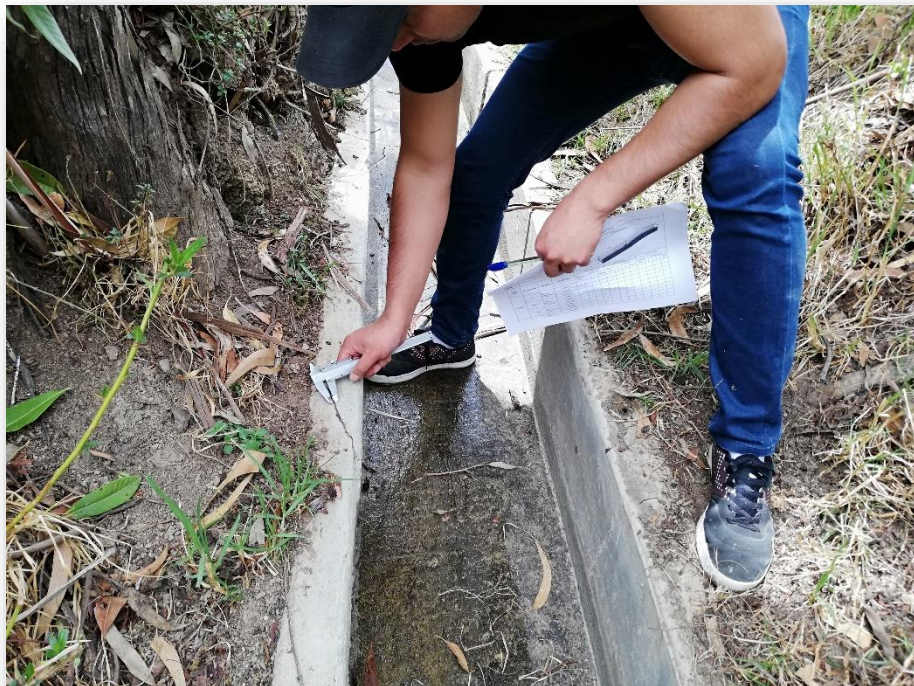
Otro caso de grieta originada por el crecimiento de la raíz de un árbol, en este caso se aprecia el empuje lateral generado por la raíz.  $e = 3.2$  mm.

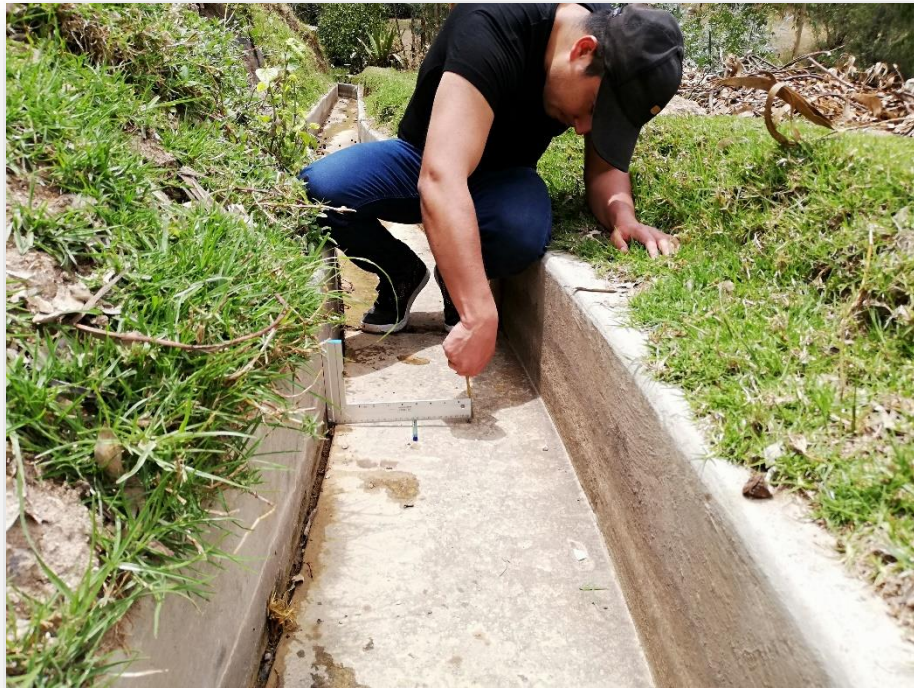
Se aprecia que el hundimiento de 3.6 mm afecto a la base del canal.

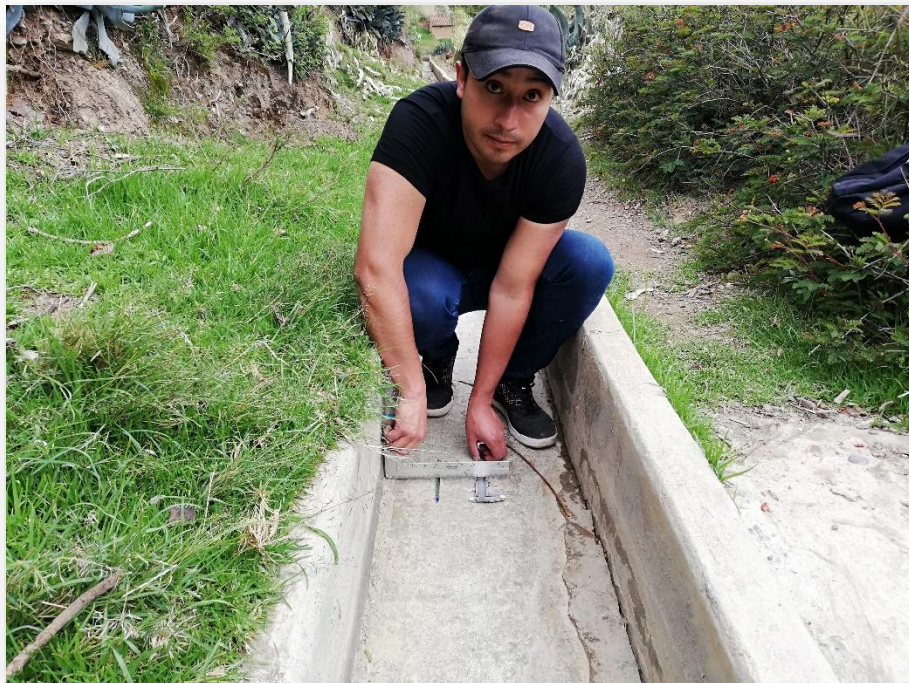
Se intentó darle mantenimiento a este tramo, sin un sustento técnico, ya que continua cediendo la base y el concreto nuevo no pego al antiguo

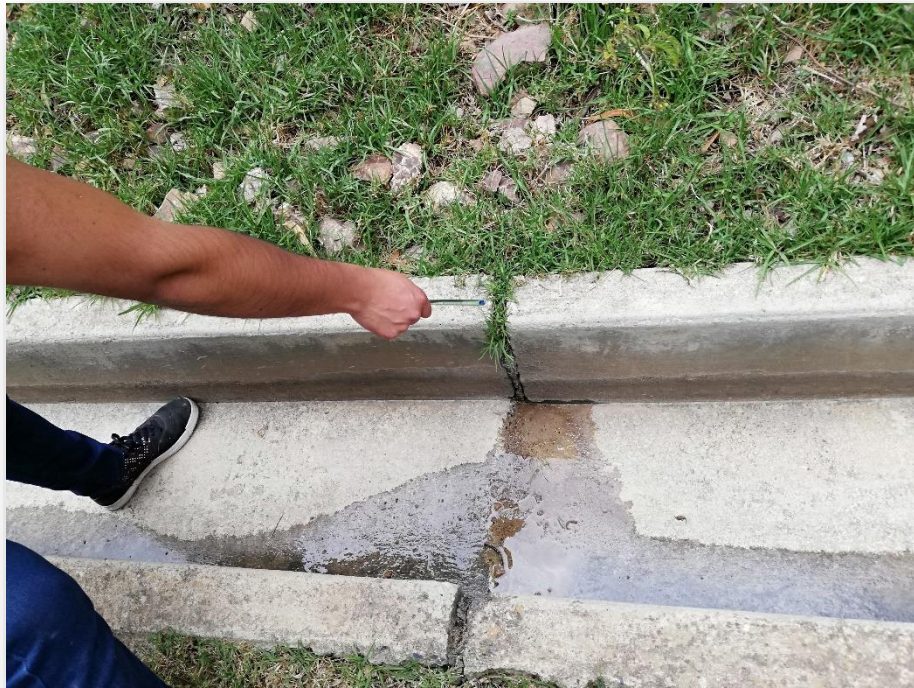
Se aprecia la patología crecimiento de vegetación en juntas

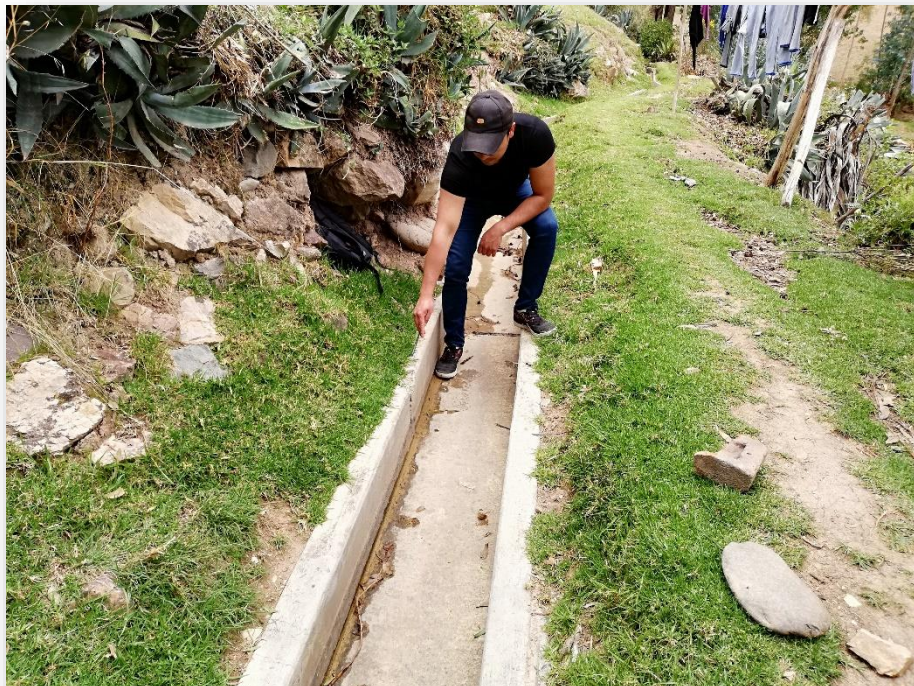
Se aprecia la patología impacto en la margen izquierda
