Determinación y evaluación de las patologías del concreto de los elementos estructurales del puente Mullaca, Distrito de Taricá, Provincia de Huaraz, Departamento de Ancash –2018.

**Tesis para optar el título profesional de:  
Ingeniero Civil**

Bach. Wilfredo Juan Blas Campos

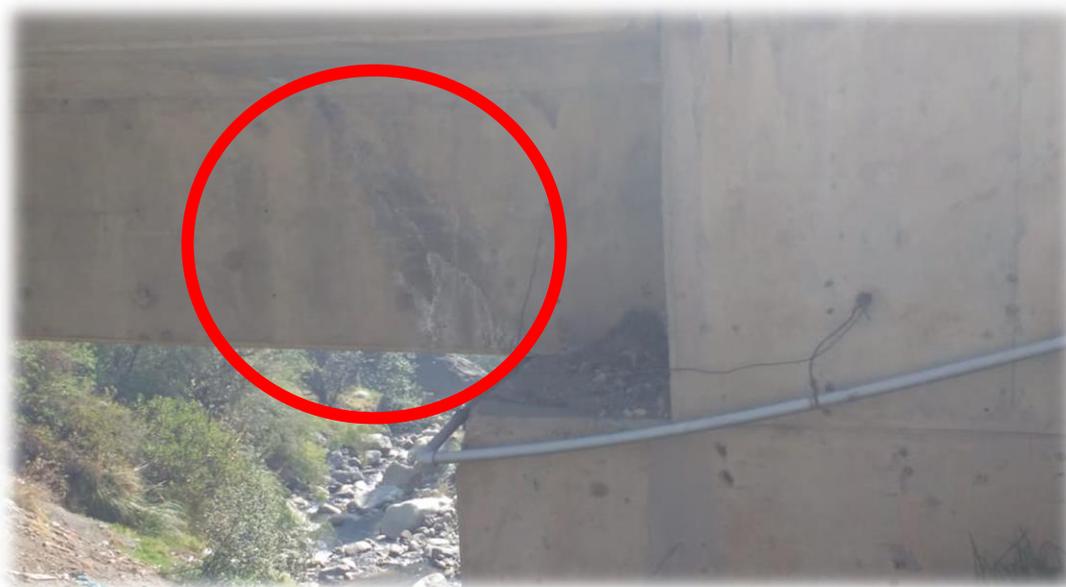
*Fotografía 2: Se ve la fisuras y eflorescencias.*

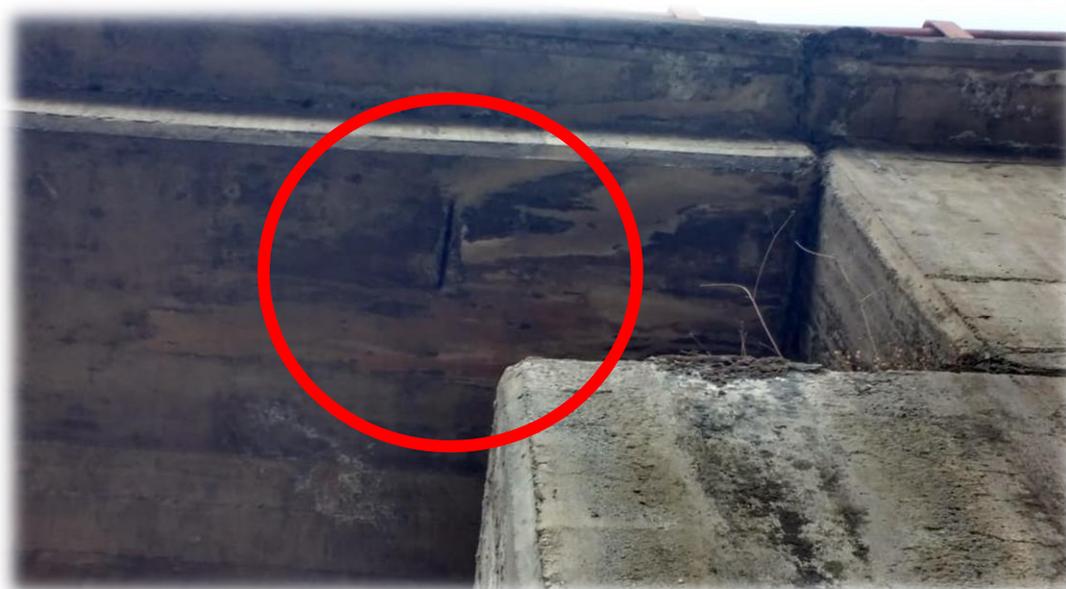
*Fotografía 3: Se aprecia corrosión en la parte inferior del Puente.*

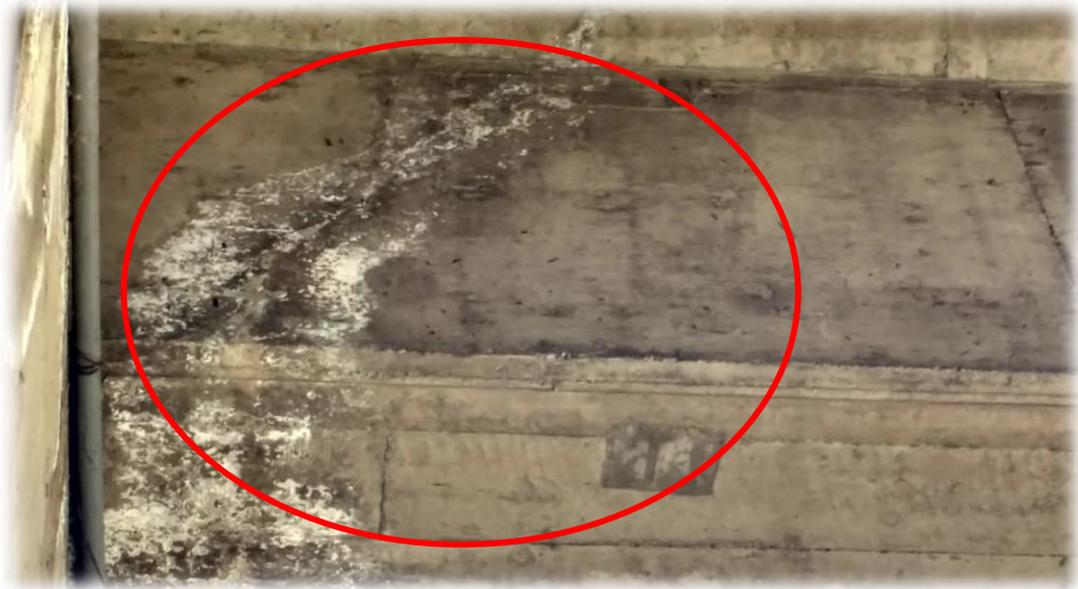
*Fotografía 4: Se aprecia la eflorescencia a lo largo de la fisura.*

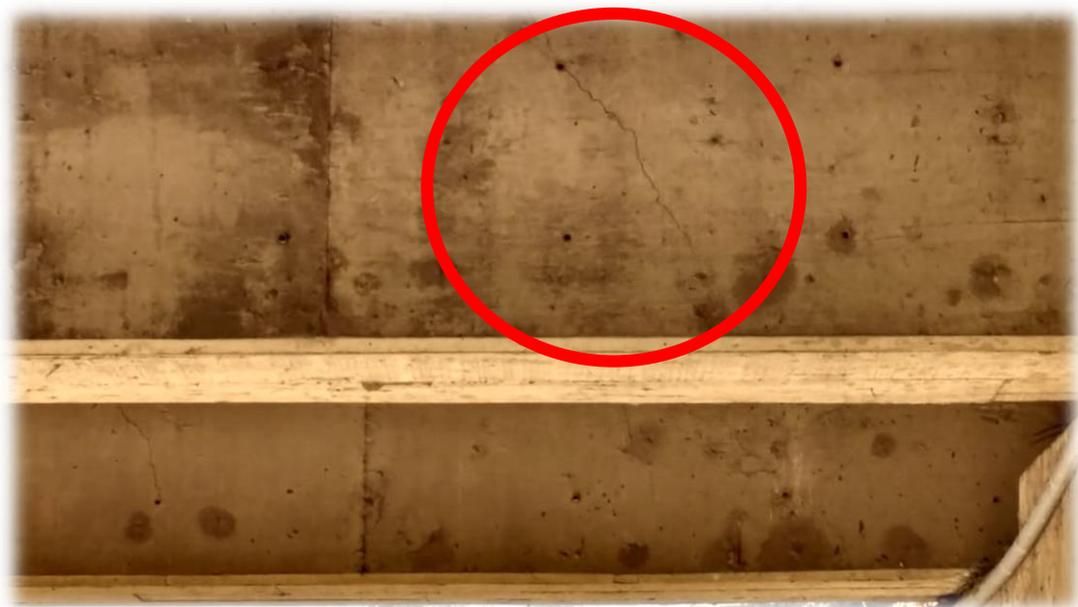
*Fotografía 5: Fisura considerable en la viga de apoyo.*

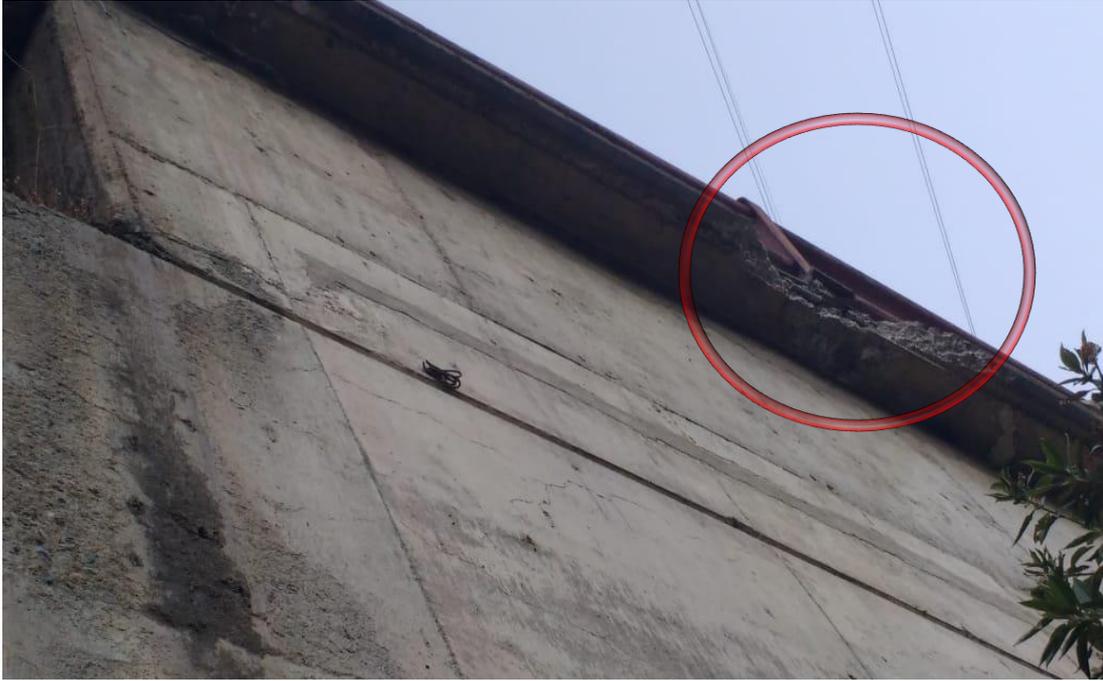
*Fotografía 6: Desprendimiento del concreto en la vereda del puente.*

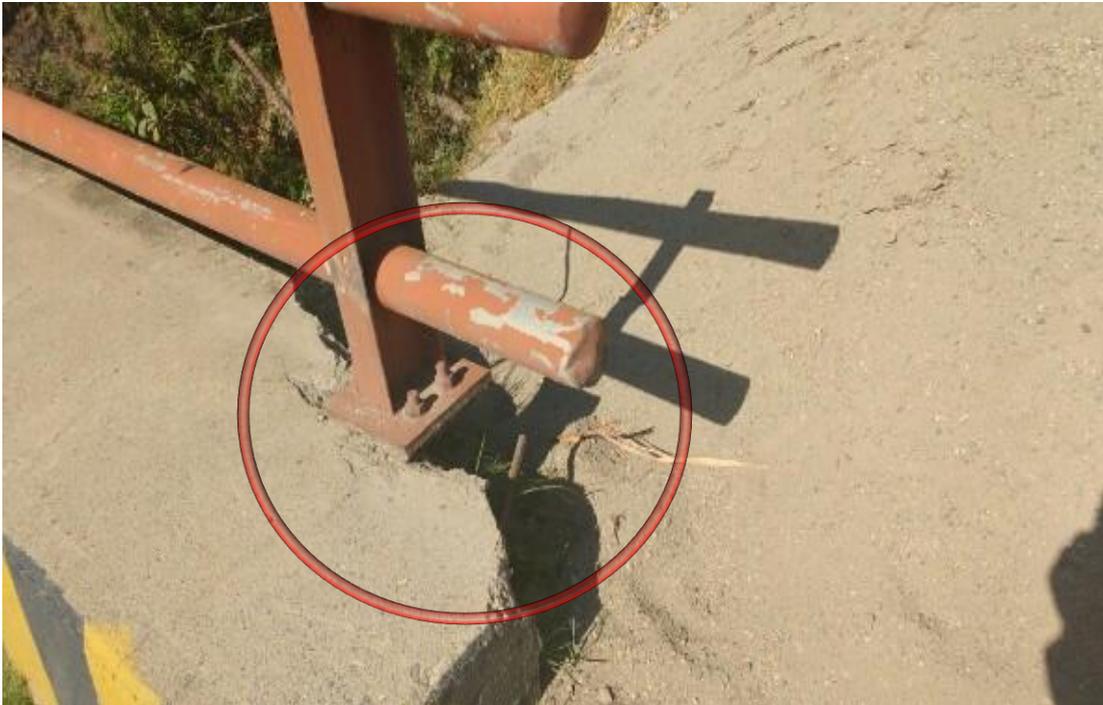
*Fotografía 7: Desempotrado de las varandas de seguridad.*

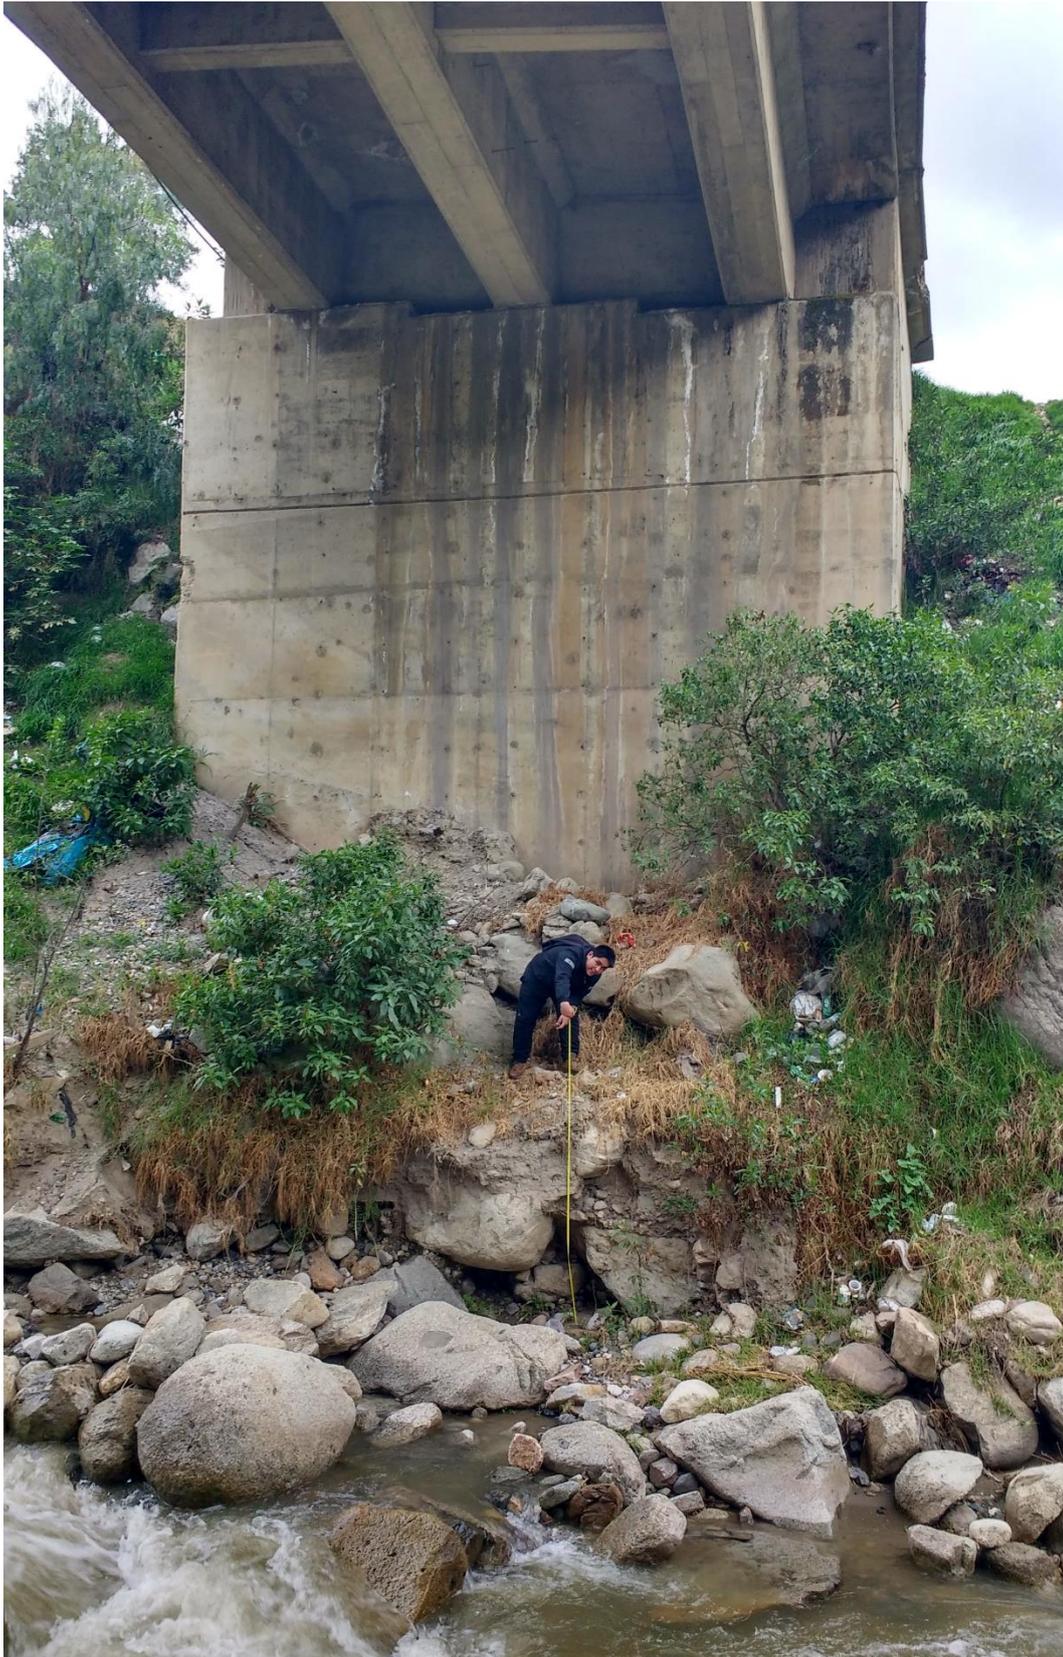
*Fotografía 8: Se ve la socavación del estribo izquierdo aguas abajo.*

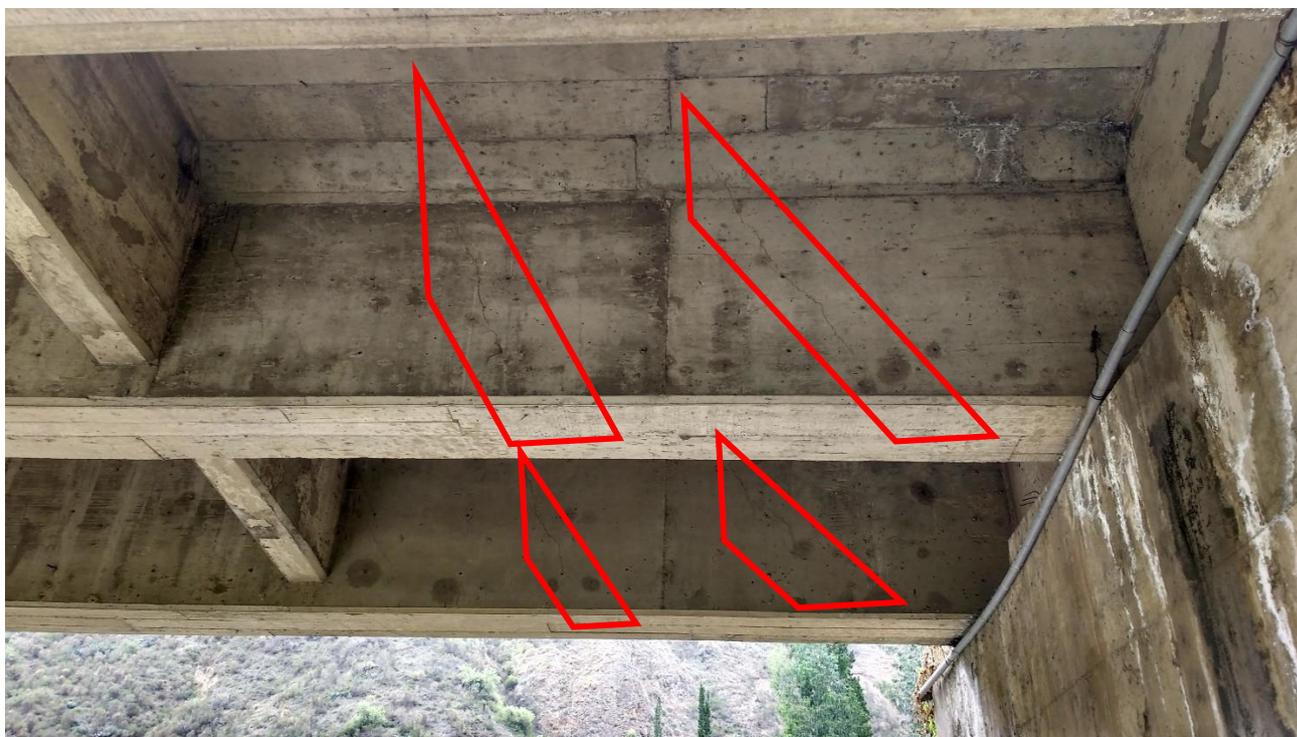
*Fotografía 10: Fisuras y grietas a 45° en las vigas longitudinales.*

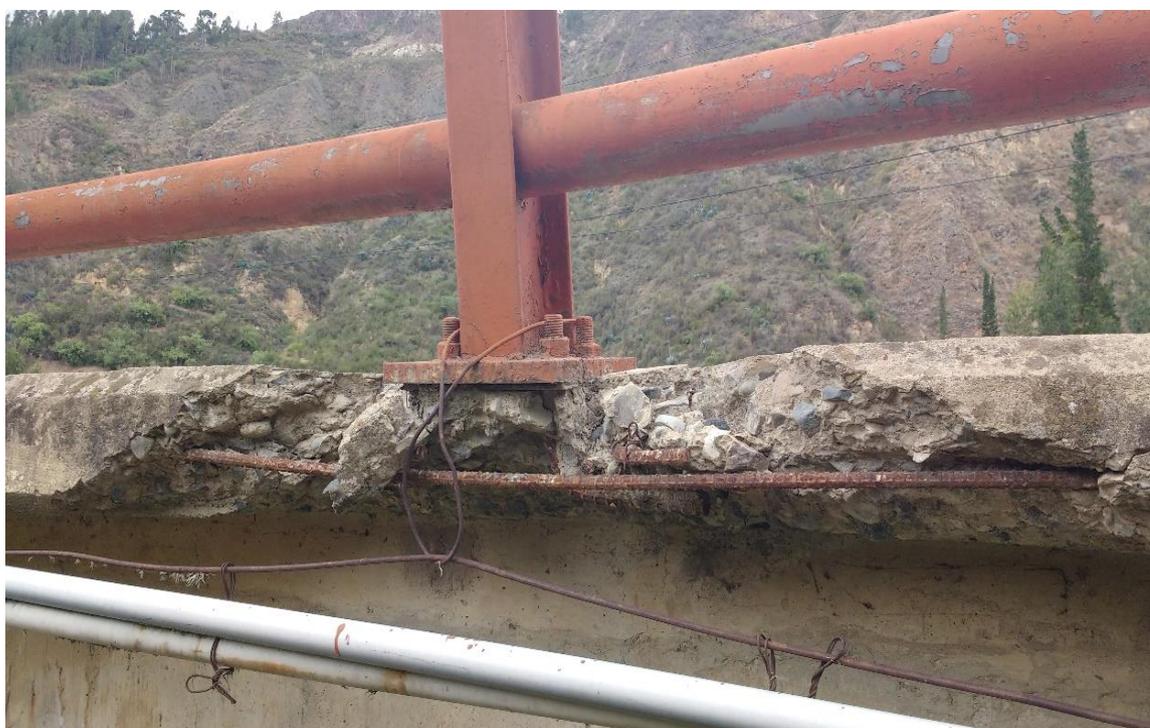
*Fotografía 11: Se muestra el desprendimiento y corrosión de acero producido en la vereda.*
