**UNIVERSIDAD CATOLICA LOS ANGELES DE
CHIMBOTE**

Determinación y evaluación de patologías del concreto en las cunetas de la carretera al condominio el Pinar en la progresiva 0.00km – 1.00km (lado derecho) del distrito de Independencia, provincia de Huaraz, departamento de Ancash, 2018.

Tesis para optar el título de:
Ingeniero Civil

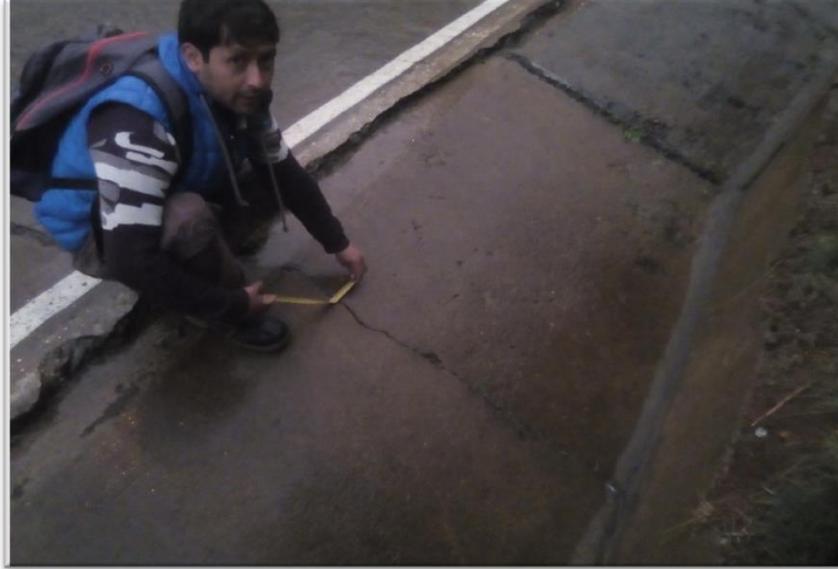
Fotografía N°1 se observa grietas en la estructura (cuneta)

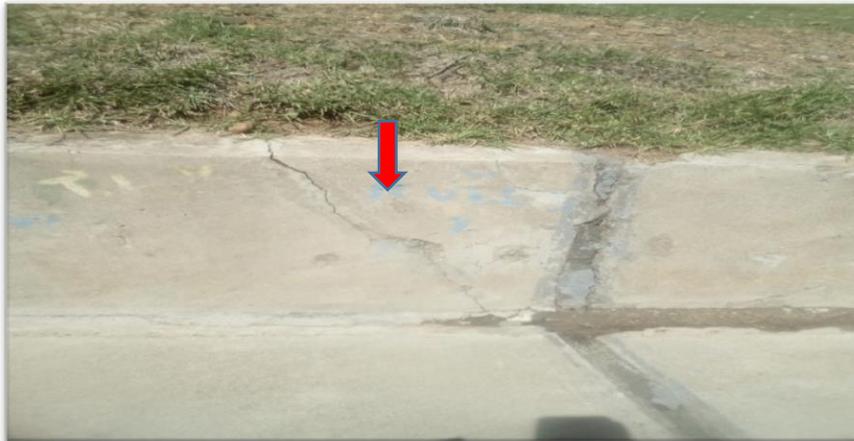
Fotografía N°2 se observa grietas en la estructura (cuneta)

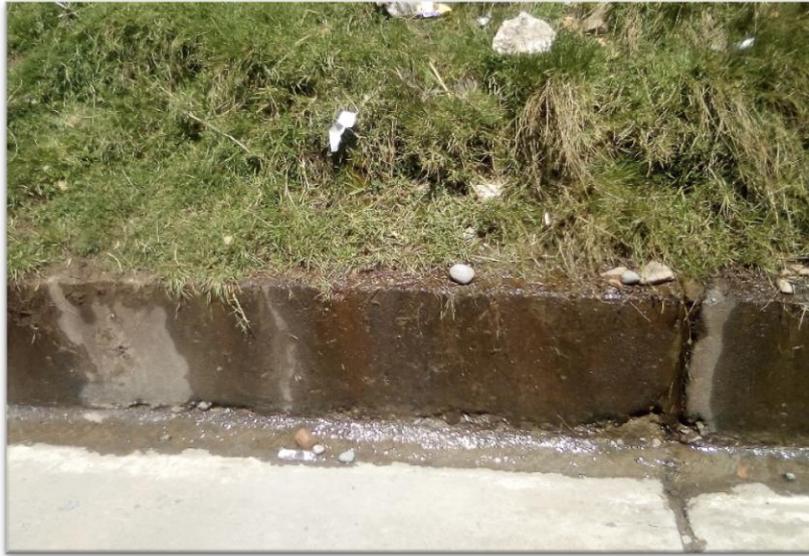
Fotografía N°3: Se observa Erosión y Musgo en la estructura

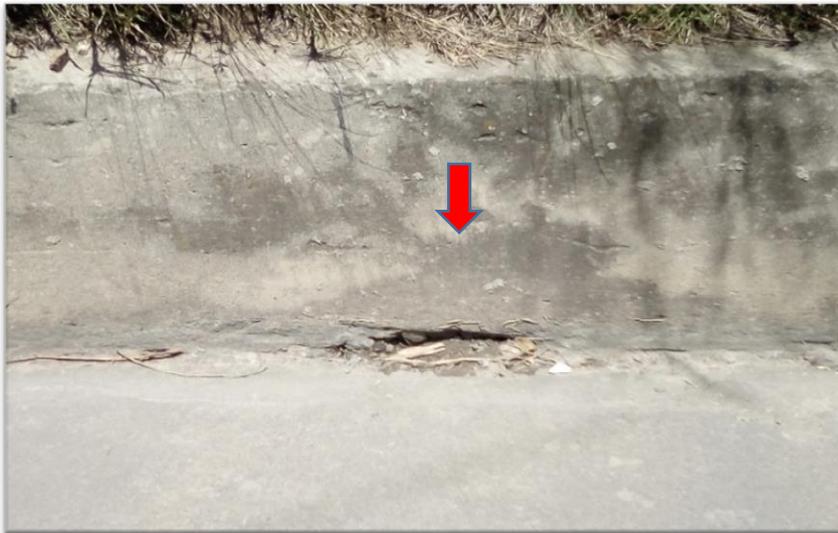
Fotografía N°4: Se observa Erosión en la estructura y Moho

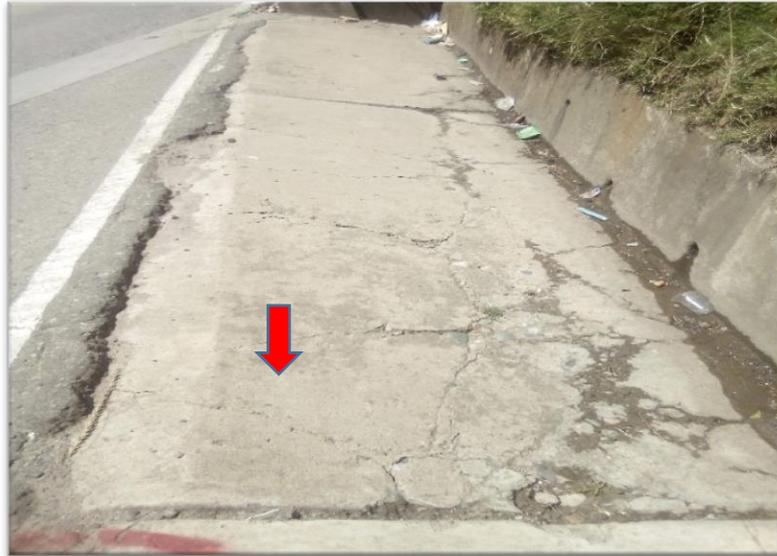
Fotografía N°5: Se observa Fracturamiento

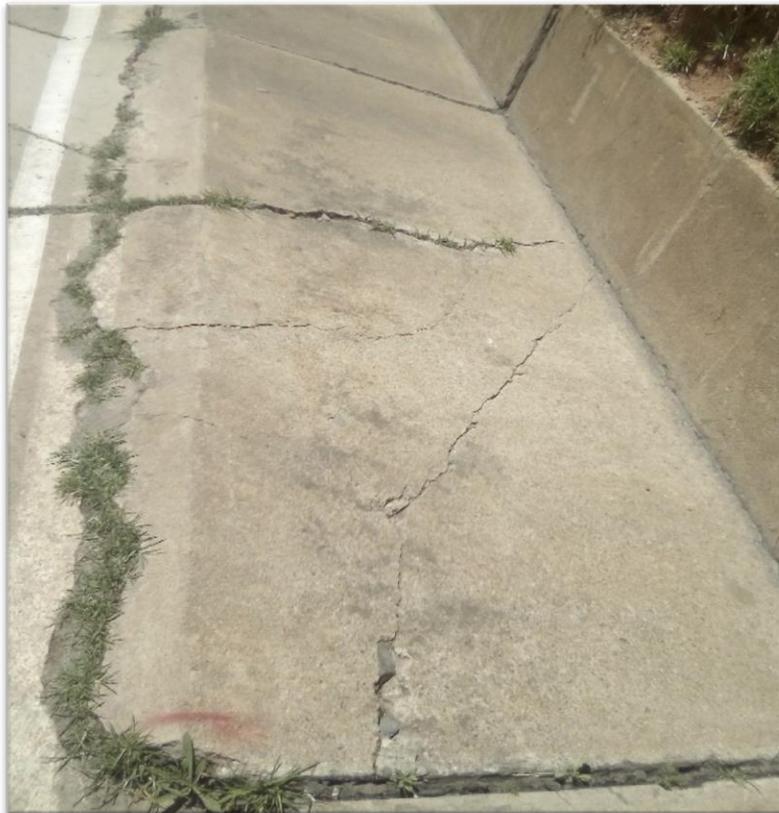
Fotografía N°6: Se observa Fracturamiento

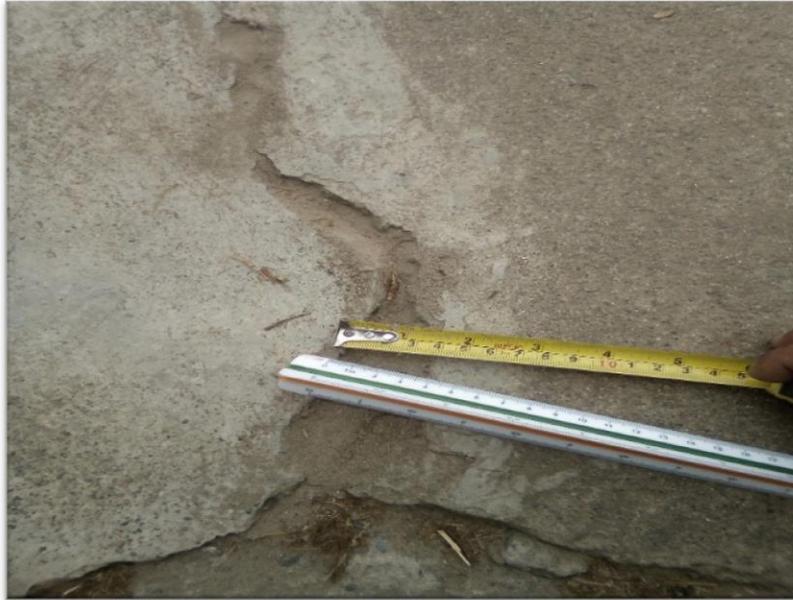
Fotografía N°7: Se observa Fracturamiento.

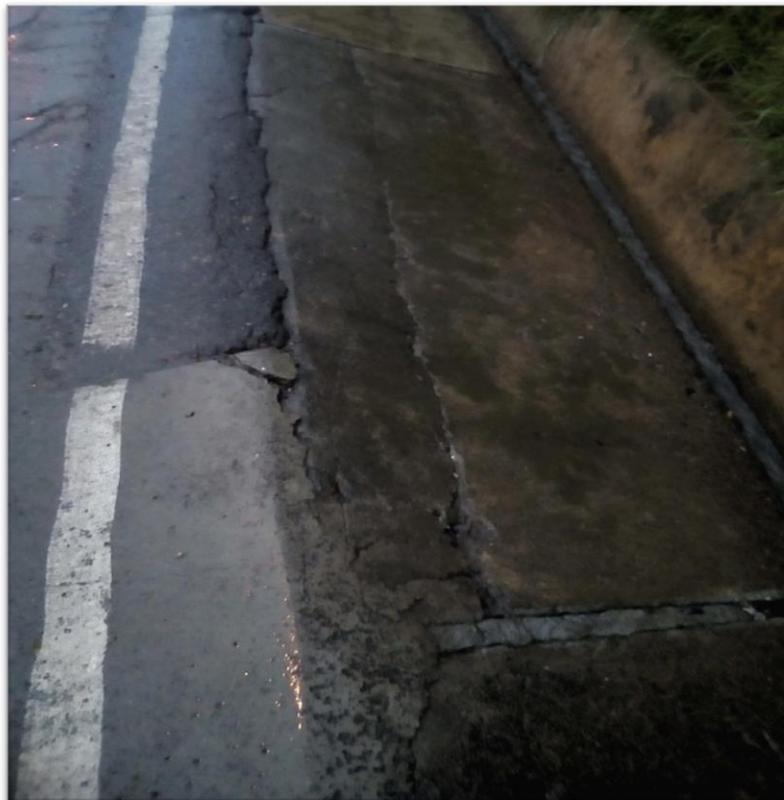
Fotografía N°8: Se observa agrietamiento.
