**UNIVERSIDAD CATÓLICA LOS ÁNGELES DE  
CHIMBOTE**

Determinación y evaluación de las patologías del concreto en el canal Chincay entre las progresivas 0 +000 a 1 +500 del centro poblado de Chincay, distrito de Independencia, provincia de Huaraz, departamento de Ancash – 2018

Tesis para optar el título profesional de

**Ingeniero civil**

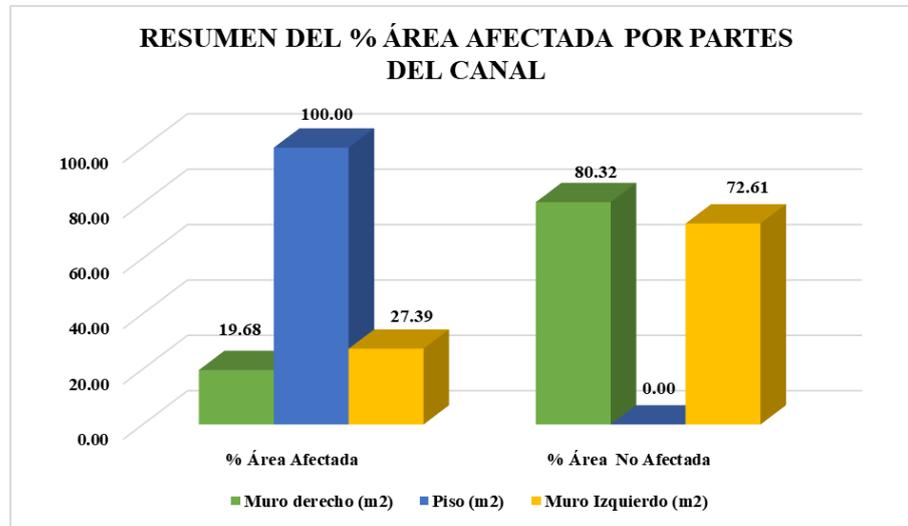
**Interpretación:** Este gráfico nos muestra que el porcentaje del área afectada del muro derecho es 19.68% siendo las patologías más prevalentes las grietas e impacto, piso del canal 100.00% siendo la patología más prevalente la erosión y muro izquierdo 27.39% siendo la patología más prevalente la vegetación, así como el porcentaje del área no afectada del muro derecho es 80.32%, piso del canal 0.00% y muro izquierdo 72.61%.

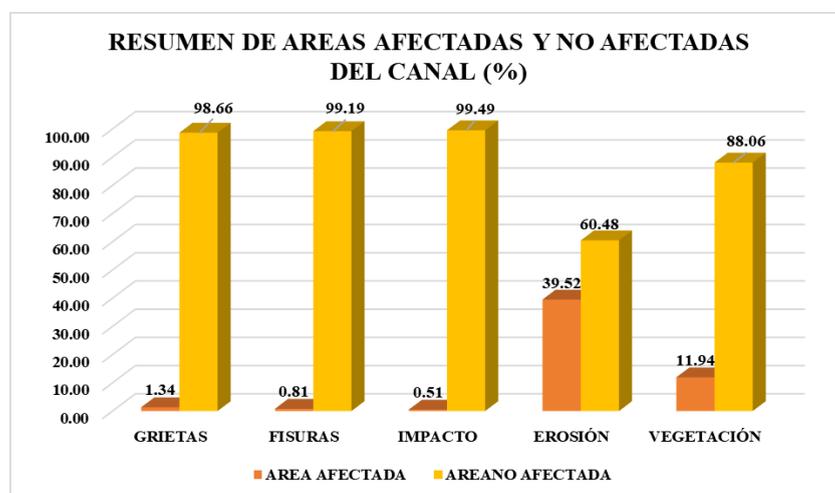
**Interpretación:** Los niveles de severidad por tipo de patologías para toda la muestra en grietas, fisura, impacto, erosión y vegetación es moderada, según los resultados obtenidos (cuadro 21) en las 12 unidades muestrales evaluadas en la presente investigación.

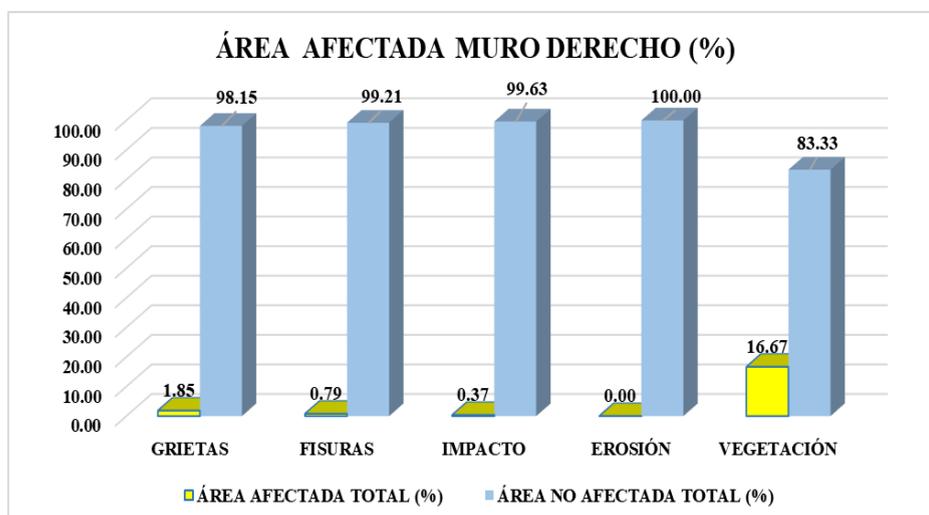
**Interpretación:** El porcentaje del área afectada por las patologías en el muro derecho del canal debido a grietas es 1.85%, fisuras 0.79%, impacto 0.37%, erosión 0.00% y vegetación 16.67%, y el porcentaje del área no afectada por las patologías en el muro derecho del canal debido a grietas es 98.15%, fisuras 99.21%, impacto 99.63%, erosión 100.00% y vegetación 83.33%.

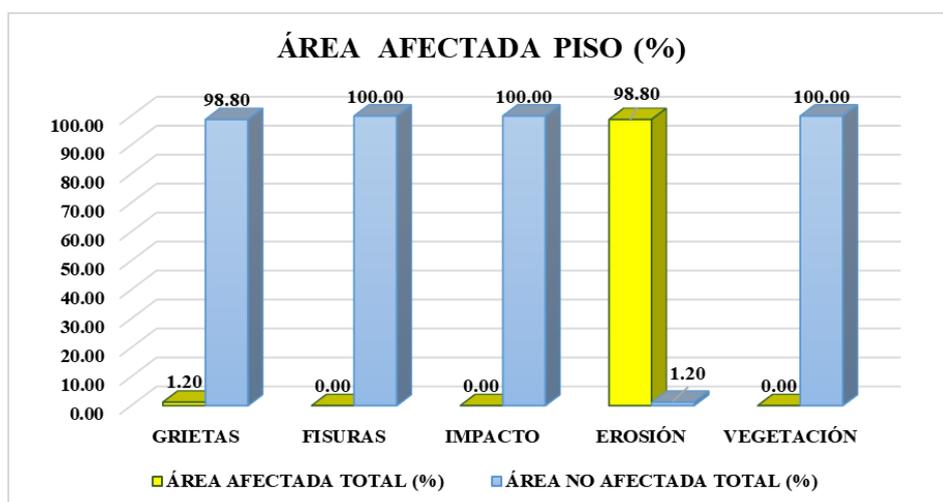
**Interpretación:** El porcentaje del área afectada por las patologías en el piso del canal debido a grietas es 1.20%, fisuras 0.00%, impacto 0.00%, erosión 98.80% y vegetación 0.00%, y el porcentaje del área no afectada por las patologías en el piso del canal debido a grietas es 98.80%, fisuras 100.00%, impacto 100.00%, erosión 1.20% y vegetación 100.00%.

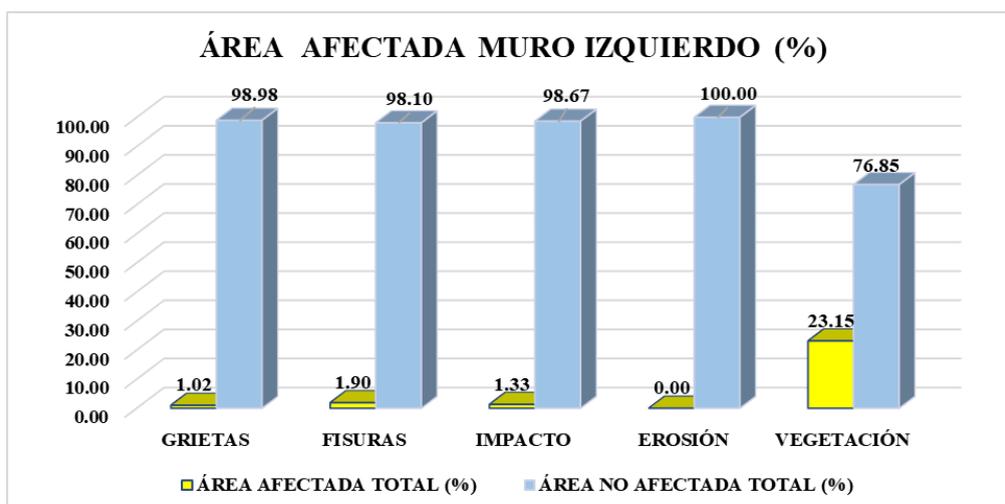
**Interpretación:** El porcentaje del área afectada por las patologías en el muro izquierdo del canal debido a grietas es 1.02%, fisuras 1.09%, impacto 1.33%, erosión 0.00% y vegetación 23.15%, y el porcentaje del área no afectada por las patologías en el muro izquierdo del canal debido a grietas es 98.98%, fisuras 98.10%, impacto 98.67%, erosión 100.00% y vegetación 76.85%.

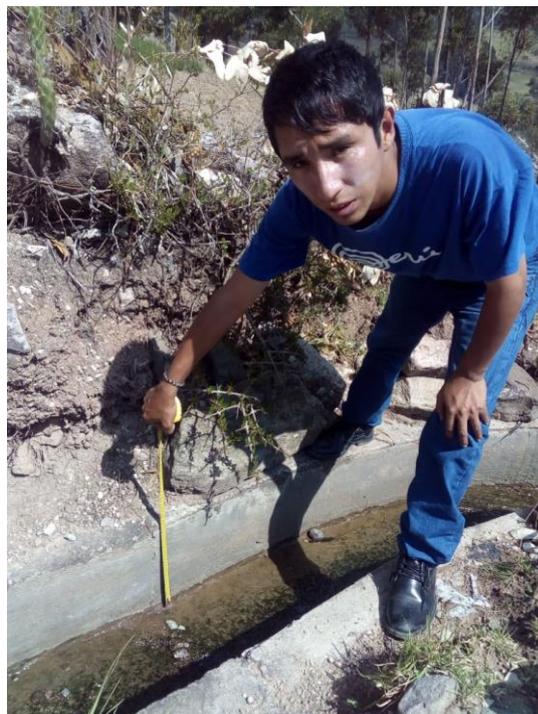
FOTO N° 03 - PRESENCIA DE VEGETACIÓN CERCA AL CANAL DE REGADÍO

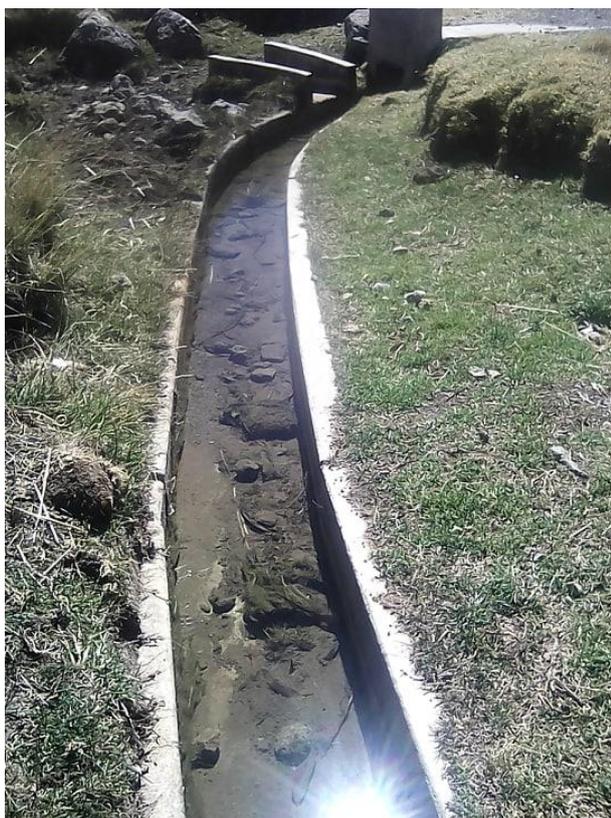
FOTO N° 06 - IDENTIFICACIÓN DE UNA FISURA EN EL CANAL

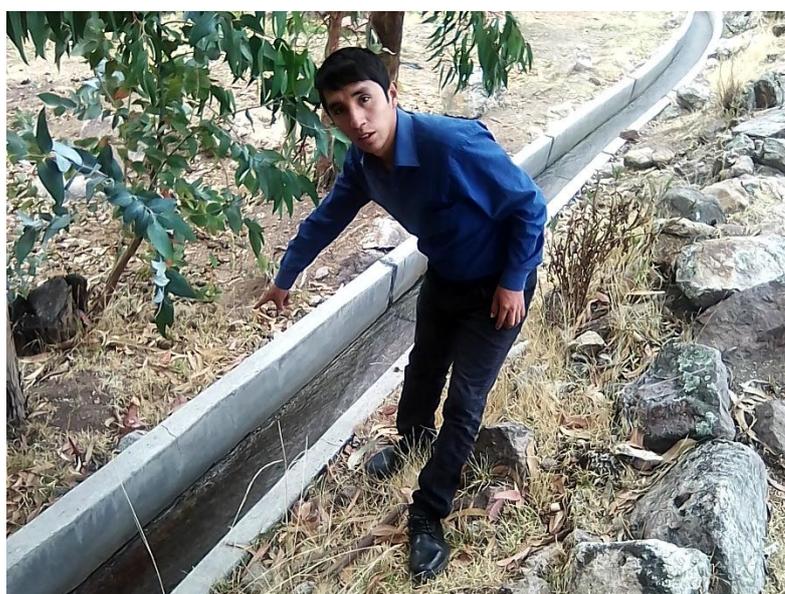
FOTO N° 07 - IDENTIFICACIÓN DE VEGETACIÓN EN EL CANAL

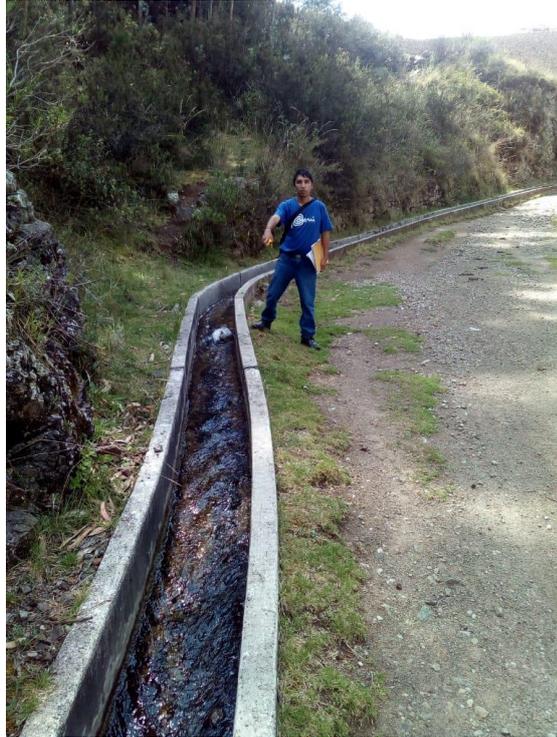
FOTO N° 08 - IDENTIFICACIÓN DE UNA GRIETA EN EL CANAL
