**Determinación y evaluación de las patologías del concreto en
el canal de riego Pokiac Norte entre las progresivas 0+000 –
1+000 del sector Pokiac, Distrito de Independencia,
Provincia de Huaraz, Departamento de Ancash – 2018.**

Tesis para optar el título profesional de
Ingeniero Civil

Bach. Brigeet Sharon Santiago Pozo

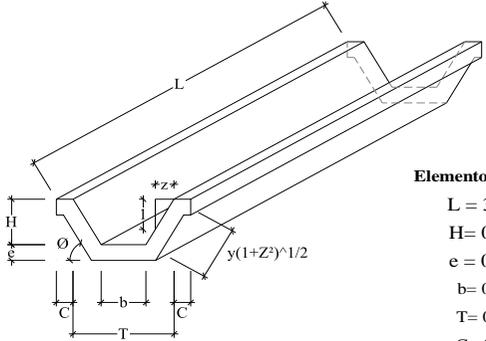
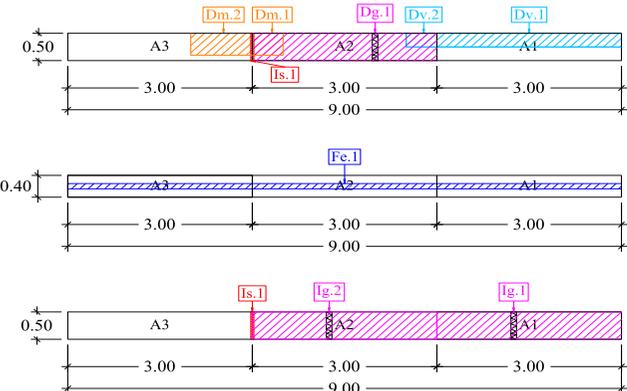
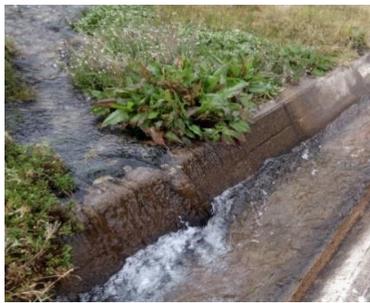
<p>Elementos del canal: L = 3.00 m H = 0.50 m e = 0.15 m b = 0.40 m T = 0.90 m C = 0.25 m</p>		ELEMENTO	PATOLOGÍA	Alto (m)	Largo (m)	Profund. (cm)	Abertura (mm)	Afecta la superficie	Área Afect. (A*L)	
		MARGEN DERECHO	Grieta	0.50	3.00		40.00		1.50	A2

Vegetación	0.25	3.00				0.75	A1
			Vegetación	0.25	0.50				0.13	A2
			Moho	0.40	0.50			NO	0.20	A2
			Moho	0.40	1.00			NO	0.40	A3
		FONDO	Sello de junta	0.50	0.025	5.00			0.01	A2
		MARGEN IZQUIERDO	Erosión	0.10	9.00	0.50			0.90	AT
			Grieta	0.50	3.00		7.00		1.50	A1
			Grieta	0.50	3.00		3.00		1.50	A2
	Sello de junta	0.50	0.025	5.00			0.01	A2		
LEYENDA Y SIMBOLOGÍA		REPRESENTACIÓN GRÁFICA - PROGRESIVA: 0+060 AL 0+069				FOTOGRAFÍA				
TIPOS DE PATOLOGÍAS	ELEMENTOS DEL CANAL

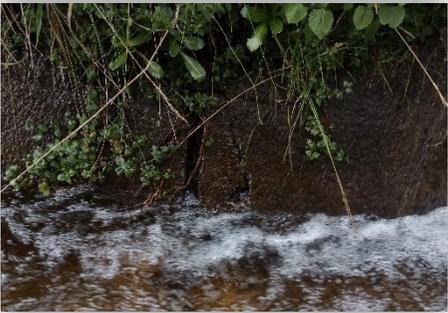
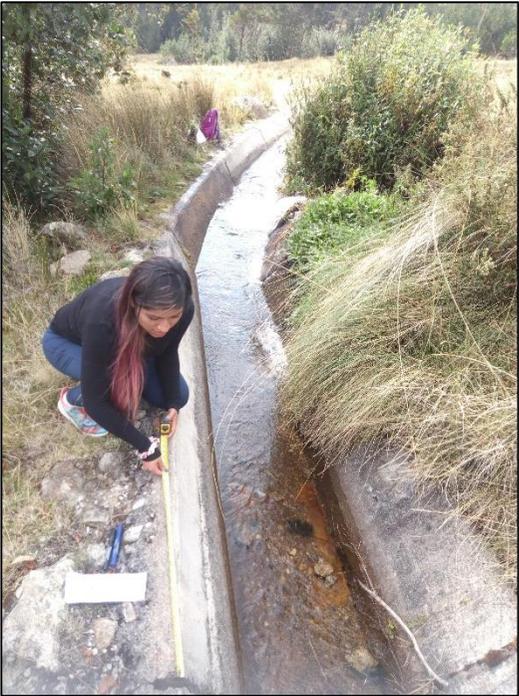
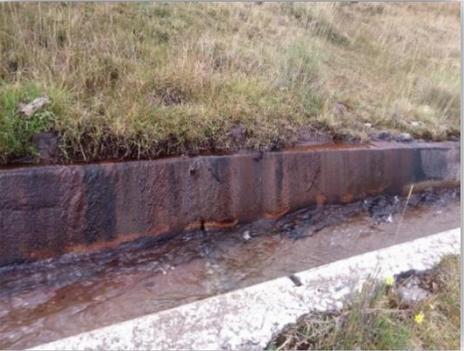
Fotografía 3: Sección típica del Canal de riego Pokiac Norte N° 01, progresiva: 0+060 al 0+069 y sus patologías.

<p>Patología: Sello de Junta</p> <p>Causas: Por la acción erosiva del flujo del agua y la baja calidad de los materiales que conforman el SJ.</p> <p>Reparaciones: Se debe retirar todo el sello de junta y sellar con silicona, asfalto, con material de resinas epóxicas semi rígidas en toda la junta o sino rellenar con un material adecuado.</p>	<p>VEGETACIÓN, MOHO Y EROSIÓN</p>

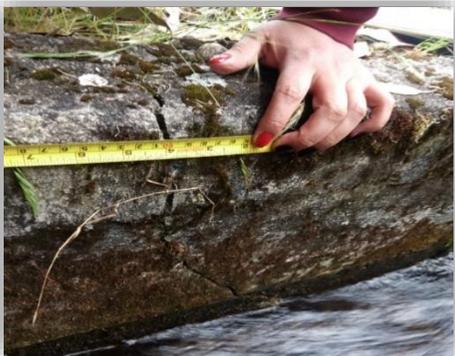
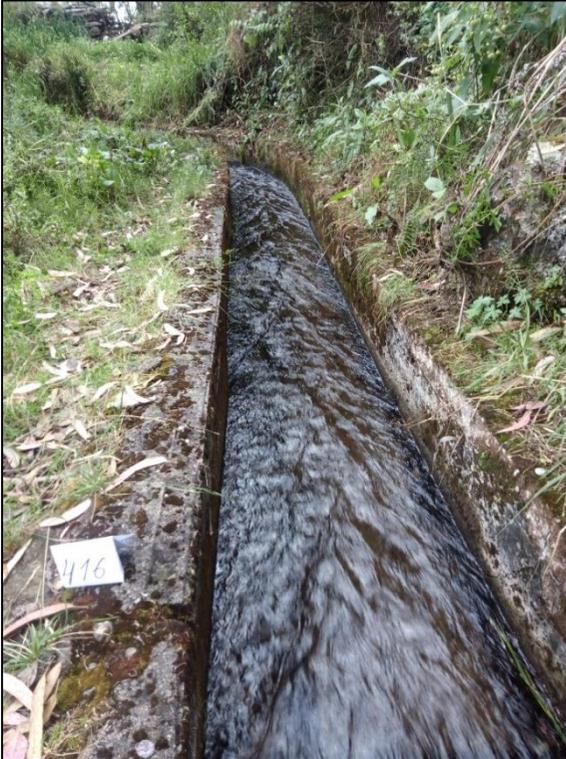
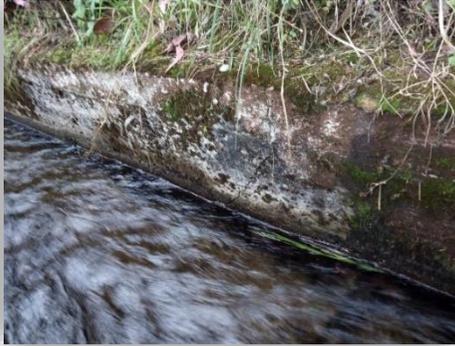
Fotografía 4: Sección típica del Canal de riego Pokiac Norte N° 02, progresiva: 0+220 al 0+229 y sus patologías.

<p>Patología: Vegetación</p> <p>Causas: Una de las causas es la siembra no controlada de especies nativas y la ausencia de limpieza periódica.</p> <p>Reparaciones: Para reparar se debe retirar toda vegetación que cause daño a la estructura o que no permita el libre paso del agua; para la extracción se debe utilizar materiales como: machetes o palanas y realizar esta actividad continuamente.</p>	<div data-bbox="862 826 1317 895" style="background-color: black; color: white; padding: 5px; margin-bottom: 10px;">VEGETACIÓN</div>

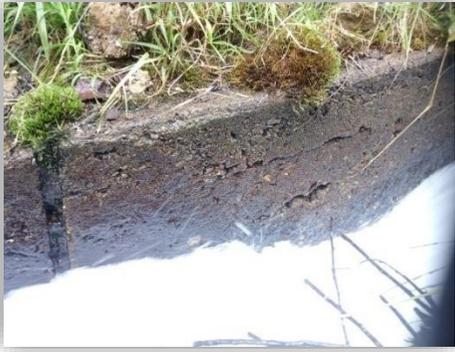
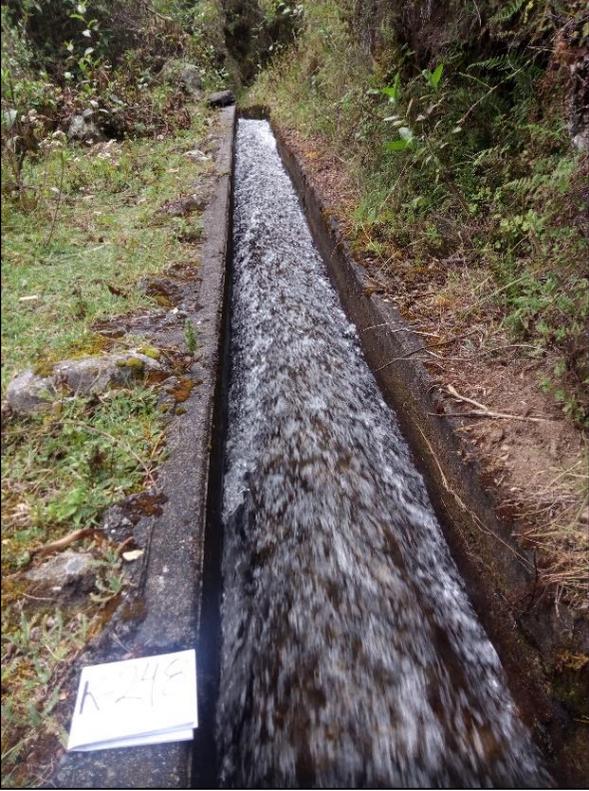
<p>Patología: Moho</p> <p>Causas: Existe retención de humedad en la superficie del canal.</p> <p>Reparaciones: Con una espátula o cepillo de acero se limpiará la superficie afectada y después crear una capa nueva con concreto o aditivo.</p>	<div data-bbox="862 829 1317 898" style="background-color: black; color: white; padding: 5px; border-radius: 10px; margin-bottom: 10px;">VEGETACIÓN Y MOHO</div>
