Determinación y evaluación de las patologías del concreto del canal de riego de Shocosh entre las progresivas (0+ 000 – 1 + 000) en el centro poblado de Tumpa, del distrito de Yungay, Provincia de Yungay, Departamento de Ancash - 2018.

Tesis para optar el título profesional de:

Ingeniero civil

Bach: Walter Agustin Cochachin Mallqui

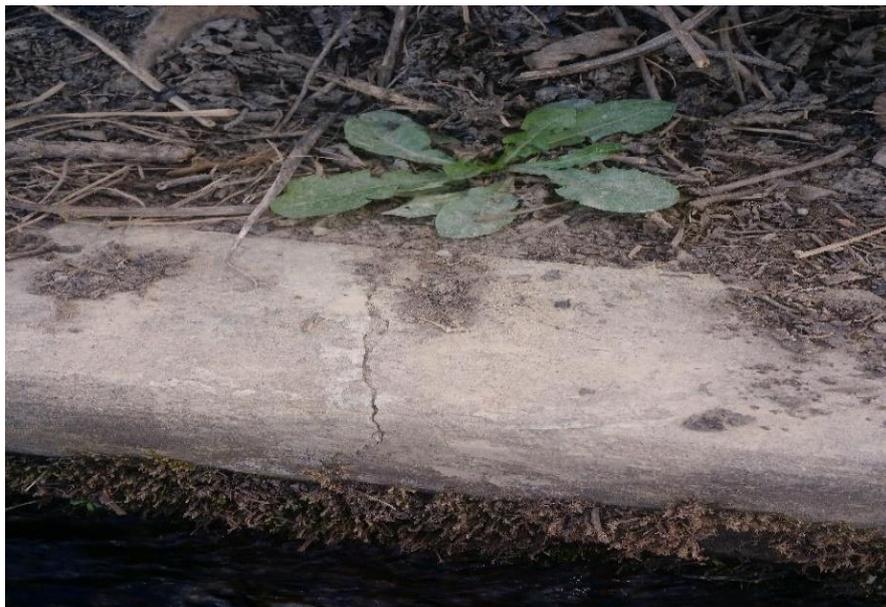
Grafico05: Grieta en el canal del concreto

Los posibles daños deterioro está dado por el movimiento del terreno que induce de formaciones y sobre esfuerzos en los materiales que está conformado por los canales.

Deficiencia constructiva, construcción inadecuada de obras adyacentes.

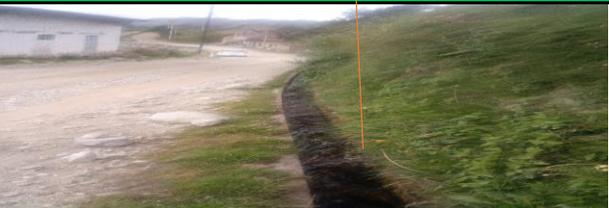
D. ELEMENTO		Patologias	Abertura (mm)	Largo(m)	Ancho(m)	Altura de erosion(cm)	AREA AFECTADA	% AREA AFECTADA	N.S	FOTOGRAFIA DE LA UNIDAD MUESTRAL					
D M E U R R E H O C O	E	0	1.5	0.12	1.8cm	0.18	4%

G	2.4mm	2.8	0.35	0	0.98	24%	M							
	F	0	0	0	0	0	0%								
	V	0	1.5	0.12	0	0.18	4%

D. ELEMENTO		Patologias	Abertura (mm)	Largo(m)	Ancho(m)	Altura de erosion(cm)	AREA AFECTADA	% AREA AFECTADA	N.S						
	E	0	1.6	0.26	1.7cm	0.416	15%	L							
	G	0	0	0	0	0	0%								
	F	0	0	0	0	0	0%								
	V	0	1.5	0.26	0	0.39	14%

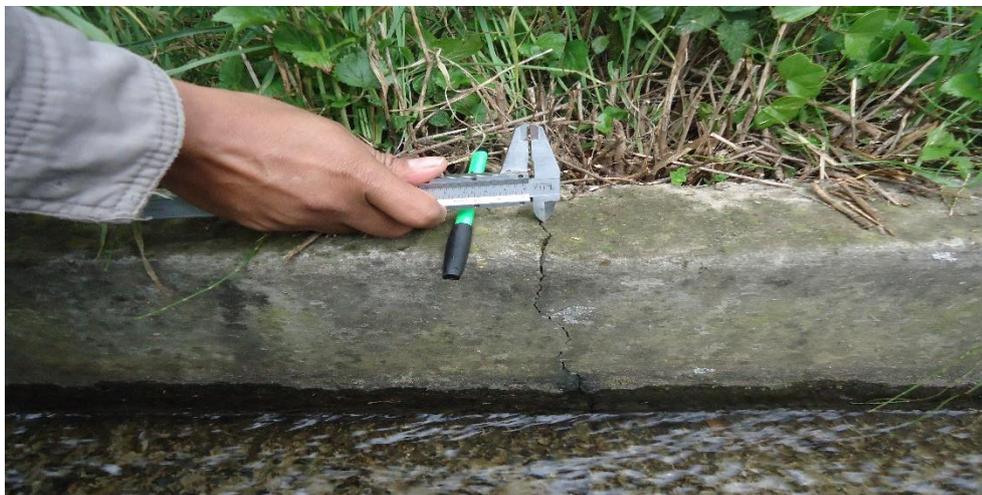
Anexo 04: Haciendo la medición de la grieta su abertura.

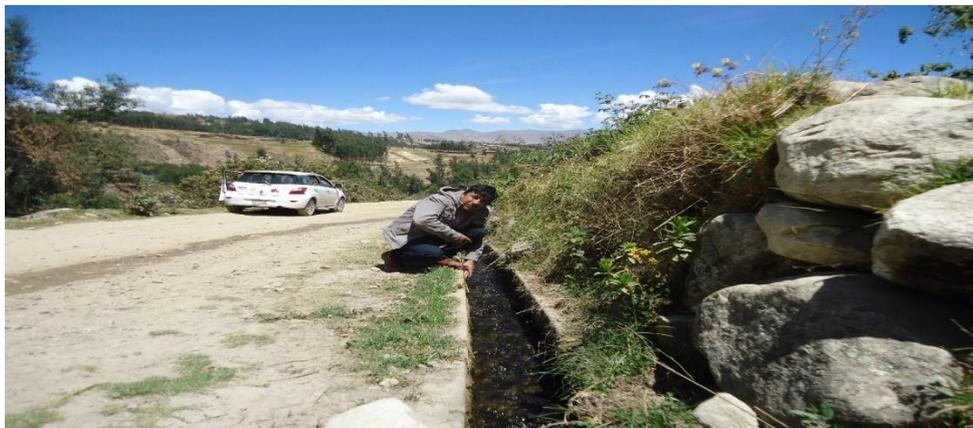
Foto 02: Fotografía de la zona de estudio del canal de riego que se observa una grieta.
